## Archeologische onderzoek locatie Emmapassage / kernwinkelgebied Tilburg

Historisch onderzoek bebouwing en gebruik locatie Emmapassage / kernwinkelgebied

SWECO ARCHEOLOGISCHE RAPPORTEN 2077

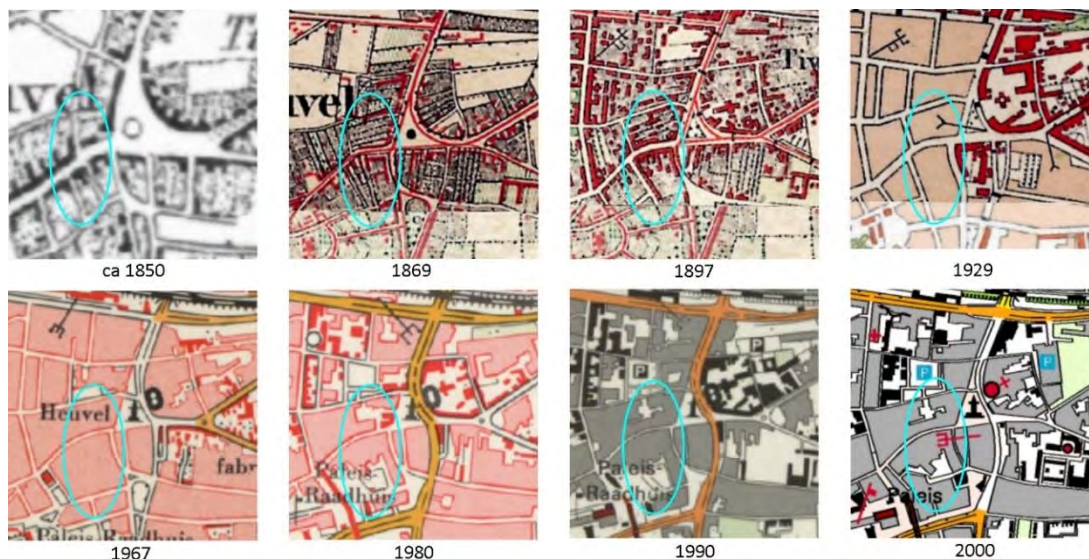
*Figuur 3.1: Uitsneden uit de Topografische kaarten 1:25.000 tussen 1898 en 2015. Het plangebied is met blauw aangegeven.*

Uit de topografische kaartsequentie (figuur 3.1) is te zien dat binnen het plangebied tot circa 1870 vooral gebouwen langs de Heuvelstraat lagen, met daarachter erven en tuinen, en, verder van de bebouwing akker- en grasland. In het laatste kwart van de 19<sup>de</sup> eeuw neemt als gevolg van de industrialisatie van Tilburg de bebouwing snel toe. Binnen het plangebied verschijnen bebouwing en nieuwe wegen in de zones achter de bebouwing langs de Heuvelstraat. In het eerste kwart van de 20<sup>ste</sup> eeuw is dit proces zo ver voortgeschreden, dat op de topografische kaarten het plangebied binnen een zone ligt waar individuele gebouwen niet meer onderscheiden kunnen worden. In de laatste kwart van de 20<sup>ste</sup> eeuw ontstaan als gevolg van het slopen van fabriekscomplexen in de binnenstad weer open ruimtes, die veelal als parkeerterreinen worden ingericht. Pas in het laatste decennium van de vorige eeuw krijgt de bebouwing binnen het plangebied de huidige contouren. In figuur 3.2 is het stratenpatroon begin jaren zestig van de vorige eeuw weergegeven in en rondom het plangebied. Dit geeft de situatie weer voor de grote uitbreiding vanaf het midden van de jaren zestig van de winkels aan de Heuvelstraat en de herstructurering van de terreinen achter deze winkelstraat.

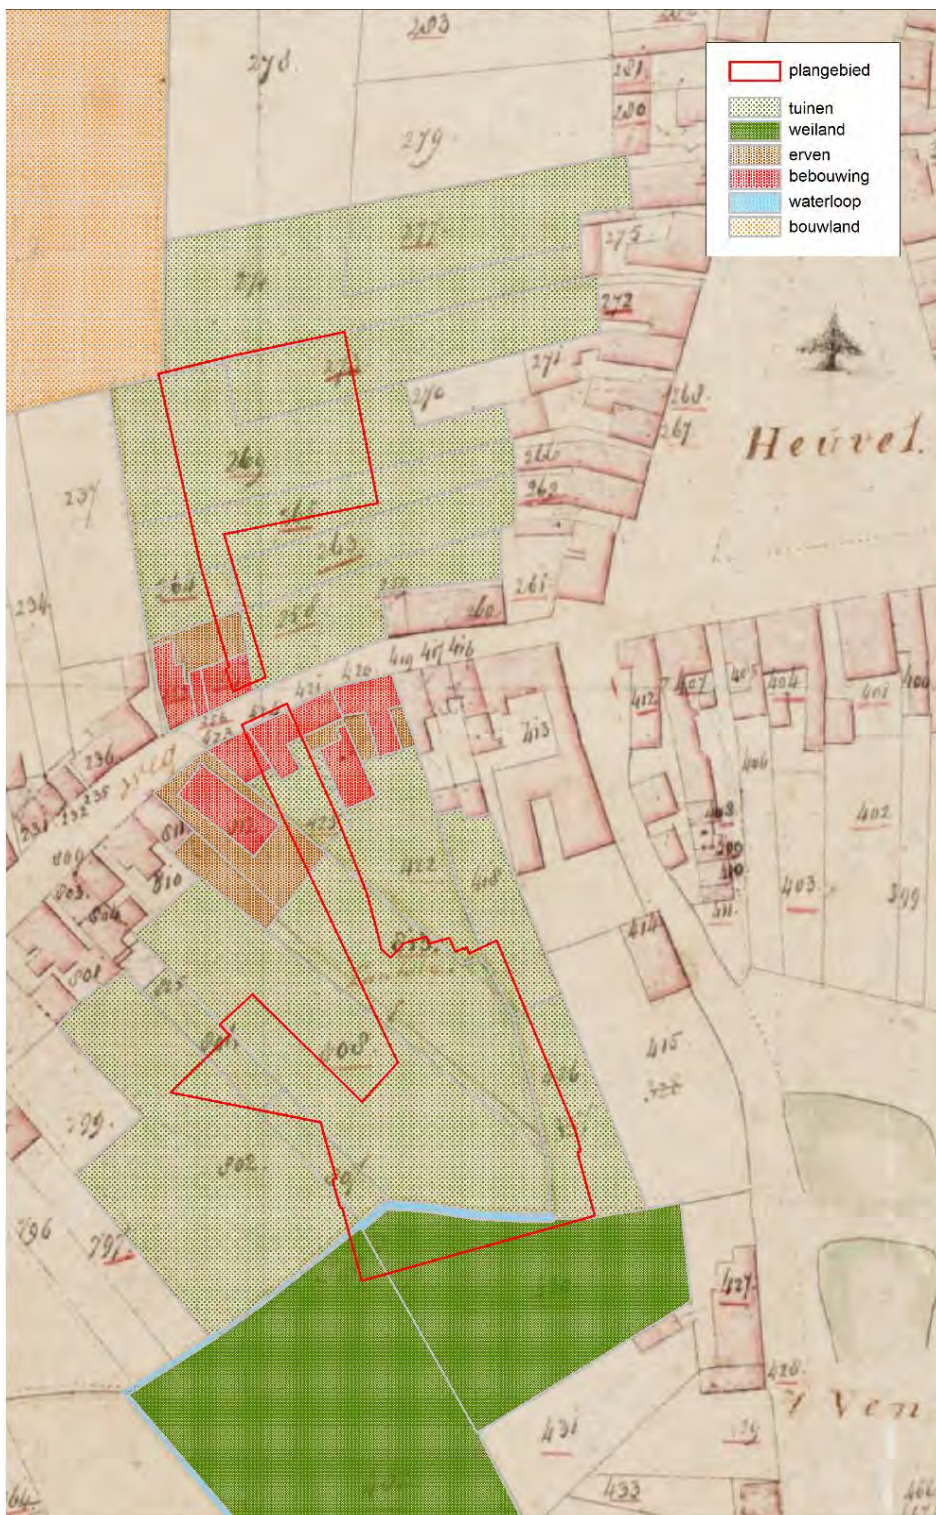
Figuur 3.3. Plangebied (rood kader) op de kadastrale kaart 1811-1832, minuutplan Tilburg, Noord Brabant, sectie L, eerste blad. Aangegeven zijn het landgebruik volgens de OAT en de aanwezige bebouwing in en in de directe omgeving van het plangebied (bron RCE beeldbank, objectnummer MIN10153L01, bewerkt).

Kadastrale kaarten vanaf 1811-1832 geven in veel grotere detail de ontwikkeling van het plangebied weer, ook al worden op de minuutplannen alleen de contouren van gebouwen weergegeven. De eerste kadastrale minuutplan van het gebied, Sectie L genaamd de Heuvel, dateert uit 1811-1832 (figuur 3.3). Hieruit blijkt dat aan het begin van de 19<sup>e</sup> eeuw het grootste deel van het plangebied in eigendom is van diverse eigenaren en verschillende percelen omvat, welke volgens de OAT allemaal in gebruik zijn als huis en erf of als tuin (figuur 3.3). Zij maken deel uit van de lintbebouwing langs de Heuvelstraat (voorheen Oude Steenweg). Deze begint bij de centrale locatie De Heuvel (ten noordoosten van het plangebied) en loopt van daar richting het Marktveld (huidige Oude Markt) en de Heikese kerk (Sint-Dionysiuskerk). Alleen in het zuiden is een klein deel van het plangebied in gebruik als weiland, de betreffende percelen worden van de tuinen gescheiden door een waterloop. Deze waterloop is niet op de minuutplan ingetekend, maar wordt alleen beschreven. Onduidelijk is derhalve het verdere verloop naar het noorden of oosten. Mogelijk buigt deze waterloop af naar het noorden, in de richting van de bebouwing aan de Heuvelstraat.

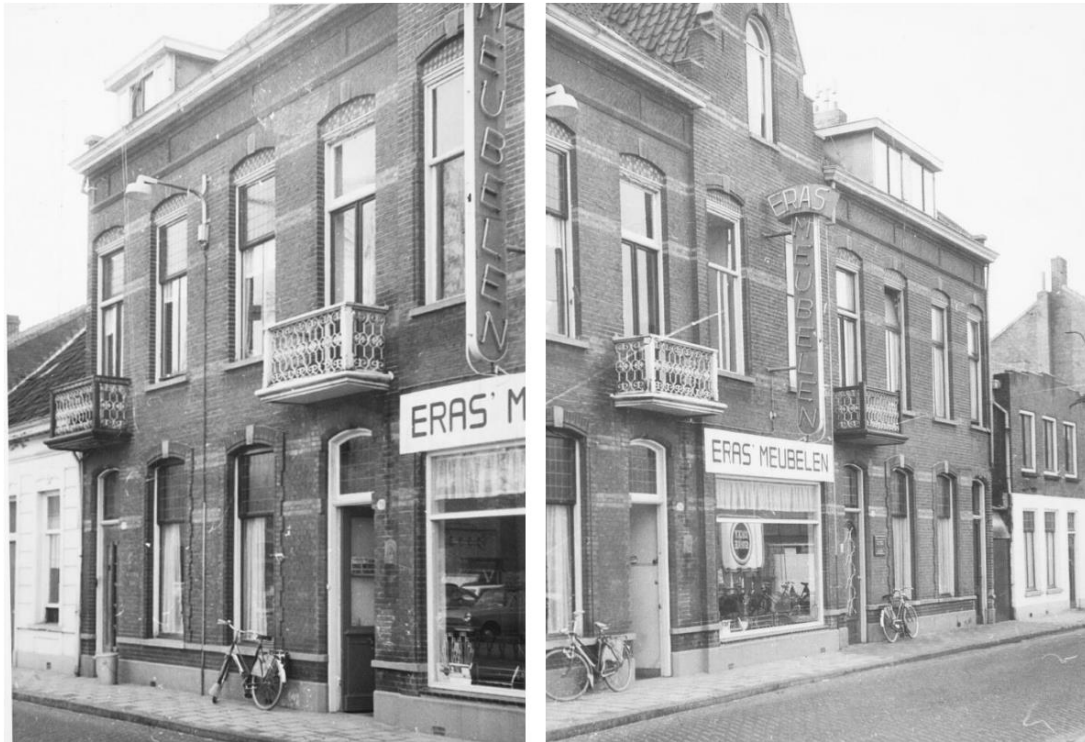
*Figuur 3.11. Tuinstraat 10 (witte gevel), 12 en 14 (Eras), links, en 12, 14 en 16, rechts in 1966. Duidelijk is te zien dat 12, 14 en 16 gelijktijdig gebouwd zijn, met doorlopende stijlelementen. Op de rechter foto zijn de panden 18, 20 en 22 te zien (Bron RAT beeldarchief, foto's 033549 (links) en 033550 (rechts)).*

Het pand Tuinstraat 10 betrof een laag gebouw met één bouwlaag en een zadeldak waarvan de noklijn parallel aan de straat lag. Op figuur 3.11 is het deels te zien naast het pand Tuinstraat 12. Verder gegevens ontbreken. Het pand is in de jaren zestig gesloopt om een doorgang naar de expeditie van het in 1966 gebouwde pand van Vroom & Dreesmann te kunnen creëren. Daarbij is ook het naastliggende pand op nummer 12 gesloopt. Dit pand behoorde met nummers 14 en 16 tot een zeer waarschijnlijk gelijktijdig gebouwde complex. Het betreft panden met een verdieping en een noklijn parallel aan de straat, waarbij het middelste pand een mansarde heeft met een trapgevel. Het is aannemelijk dat deze panden op een vergelijkbare wijze zijn gebouwd als nummer 8. Het peil ligt op straatniveau en in de gecementeerde sokkel van de voorgevel zijn ventilatioeroosters zichtbaar die boven peil liggen, en daarom vermoedelijk niet als ventilatie voor kelders hebben gediend. De funderingen zullen vermoedelijk bestaan hebben uit gemetselde fundering op staal, waarbij de funderingsleuven zullen zijn ontgraven tot op het schone zand. Inmiddels zijn ook deze panden gesloopt, nummer 12 bij de hierboven al genoemde doorbraak, de nummers 14 en 16 pas in de late jaren negentig of aan het begin van deze eeuw.

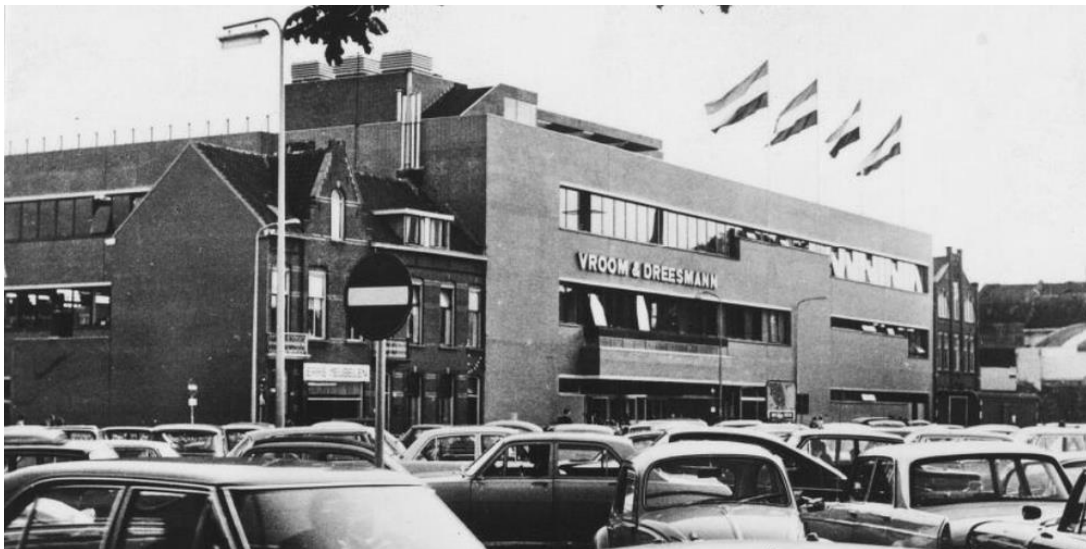
*Figuur 3.12. De Tuinstraat vanaf het parkeerterrein aan de noordzijde van de straat. De foto dateert uit de late jaren zestig, na de voltooiing van het nieuwe V&D gebouw. Alleen panden 14 en 16 zijn nog aanwezig (bron RAT beeldarchief, foto 002680).*

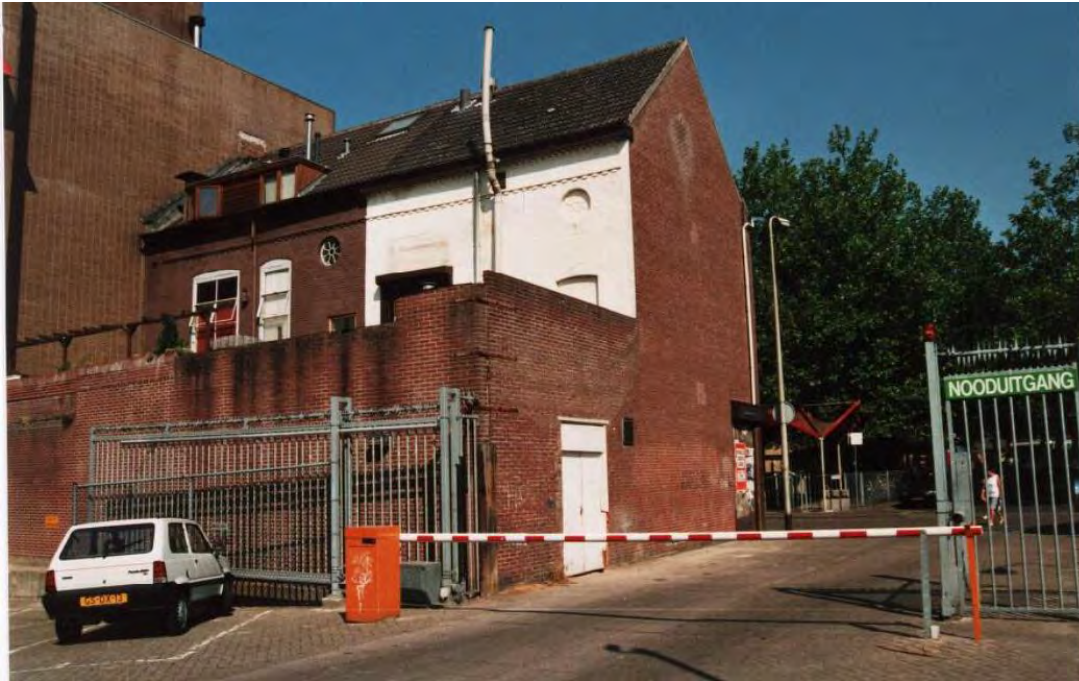
*Figuur 3.13. Achterzijde van de Tuinstraat nummers 14 en 16 in 1995. Na de sloop van nummer 12 is een klampmuur tegen de zijgevel van nummer 14 geplaatst. Het achtererf is door middel van een hoge muur gescheiden van het V&D-terrein (Bron RAT beeldarchief foto 033579).*

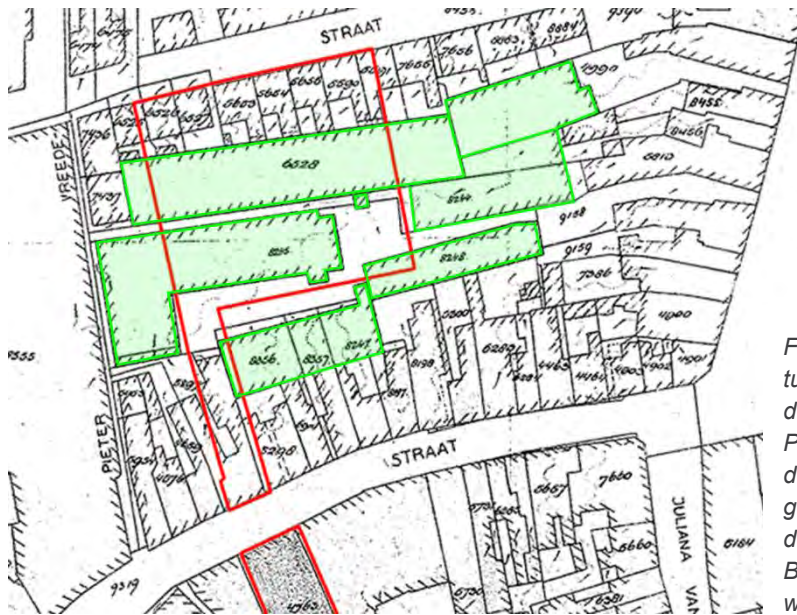
*Figuur 3.14. Gebied tussen de Tuinstraat en de Heuvelstraat. Het Pieter Vreedepad vormt de westelijke grens. De gebouwcontouren van de textiel- fabriek van Brands zijn in groen weergegeven.*

De fabriekshal aan de noordzijde heeft een rechthoekige contour en deels een plat dak met daklichten. Het noordwestelijk deel van het complex heeft een tweede bouwlaag met een sheddaken. Aan de zuidzijde is een schoorsteen op vierkante onderbouw naast het gebouw geplaatst (zie figuur 3.14, 3.16 en 3.17). Van het gebouw bestaan geen foto's op maaiveld, zodat over de gevels weinig bekend is. Gezien de locatie van de schoorsteen, mag aangenomen worden dat een deel van dit gebouw als stook- en ketelruimte in gebruik is geweest. Gangbaar was verder dat fabriekshallen zoveel mogelijk vrije vloeroppervlak hadden, zodat tussenmuren tot een – technisch en functioneel - minimum zullen zijn beperkt. Indien nodig werd het dak ondersteund door kolommen. Theoretisch zal het gebouw dus bestaan kunnen hebben uit de buitenmuren, tussen muren om tenminste de ketelruimte te scheiden van de rest van de hal, en tussenmuren ter hoogte van de tweede bouwlaag. Mogelijk hebben een of twee rijen kolommen het dak gedragen. Gangbaar zal verder zijn geweest dat er op staal is gebouwd, met gemetselde funderingen op schoon zand. De vloer zal direct op de bodem gelegen hebben. De schoorsteen zal eveneens op een, vermoedelijk gemetselde, fundering hebben gestaan, waarvan de omvang groter zal zijn geweest als de vierkante onderbouw. Het, vermoedelijke, hoofdgebouw (figuren 3.18 en 3.19) heeft een L-vormige contour, met een hoofdgebouw met vijf bouwlagen en zadeldak, waarop aan de westzijde haaks een gebouw met twee bouwlagen en drie sheddaken. Het gebouw vertoont de typische stijlkenmerken van functionele gebouwen uit de derde kwart van de 19<sup>de</sup> eeuw. Gezien de functie van het gebouw, spinnerij en weverij, mag verondersteld worden dat (verdiepings-)vloeren constructief zwaar uitgevoerd zullen zijn geweest, waarbij gedacht moet worden aan een constructie van gietijzeren kolommen<sup>15</sup> in combinatie met welijzeren spanten en houten vloerbalken of gemetselde troggewelven. Ook hier zal getracht zijn om de binnenruimtes zo open mogelijk te houden, zodat binnenmuren tot het minimum zullen zijn beperkt.

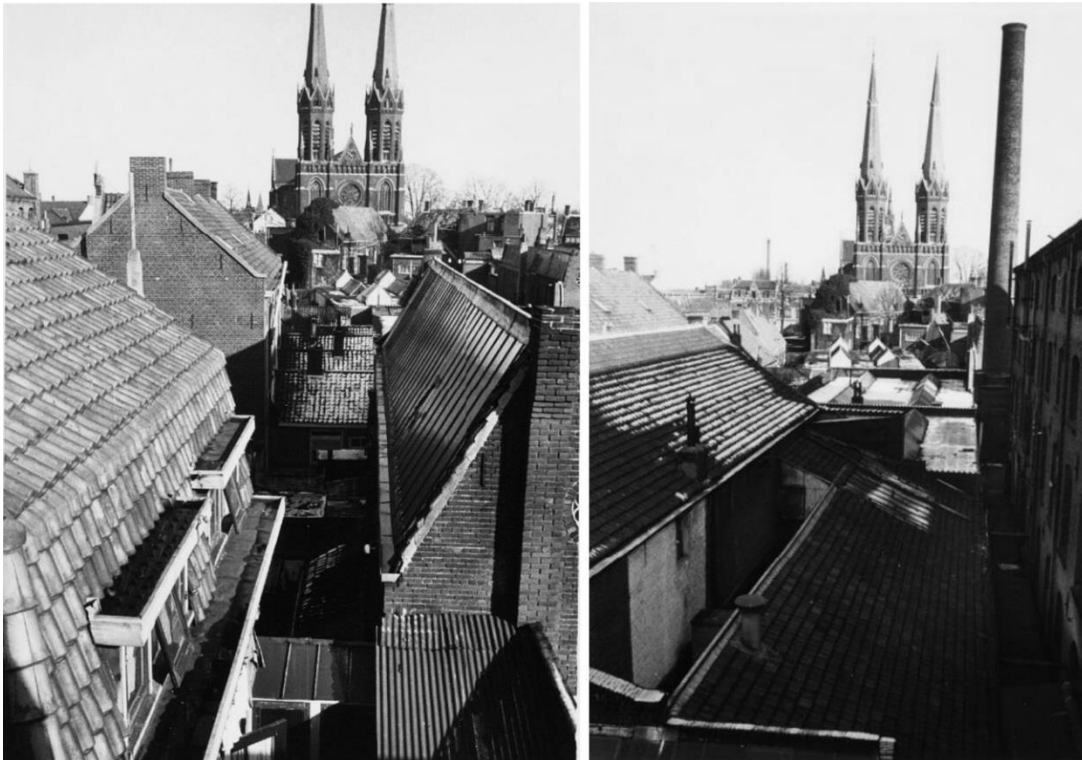
*Figuur 3.16. Het complex van Brands gefotografeerd in 1954 vanaf het dak van de Vroom & Dreesmann. De kijkrichting is naar het oosten. Op de linker foto zijn links de huizen langs de Tuinstraat te zien (de blinde zijgevel is van nummer 16) en rechts het glazen sheddak waarvan op de rechter foto de andere dakhelft te zien is (bron: RAT beeldarchief foto's 028405 (links) en 028404 (links)).*

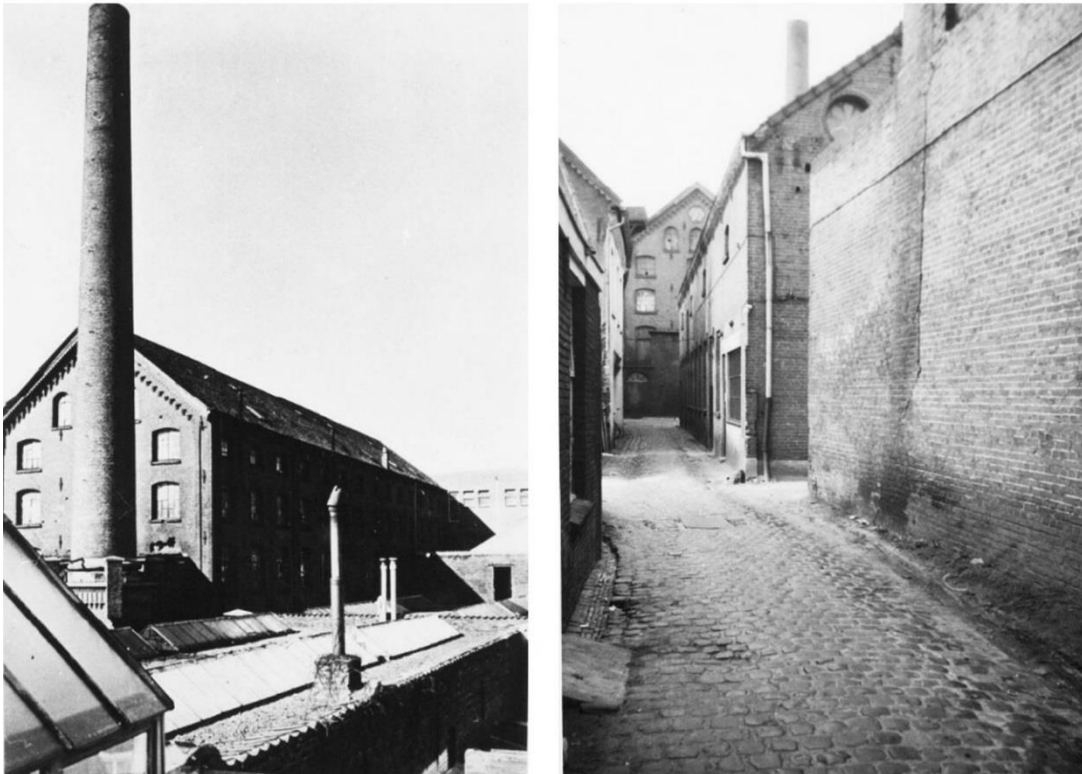
*Figuur 3.17. Het complex van Brands, links voor 1966 gefotografeerd (RAT beeldarchief foto 033554) en rechts in 1966 (RAT Beeldarchief foto 033551). De linker foto is genomen vanuit een van de woonhuizen aan de Tuinstraat, rechts vanuit de doorgang naar de Heuvel. Het hoofdgebouw (?) is het pand met zadeldak en 5 bouwlagen.*

Van het derde gebouw, waarvan alleen een hoek binnen het plangebied valt, is vrijwel niets bekend. Op de beschikbare foto's komt het alleen voor op een foto uit 1966 (figuur 3.17 rechts), en dan alleen in een perspectief dat weinig informatiewaarde heeft. Herkenbaar is een gevel met twee bouwlagen en zadeldak met mansarde met takel. Omdat het contour van dit gebouw al in 1886 voorkomt, en de bouwstijl – voor zover deze althans herkenbaar is – een vroege datering niet lijkt uit te sluiten, zal de bouwtechniek van funderingen en vloeren derhalve niet veel afwijken van de overige gebouwen van Brands.

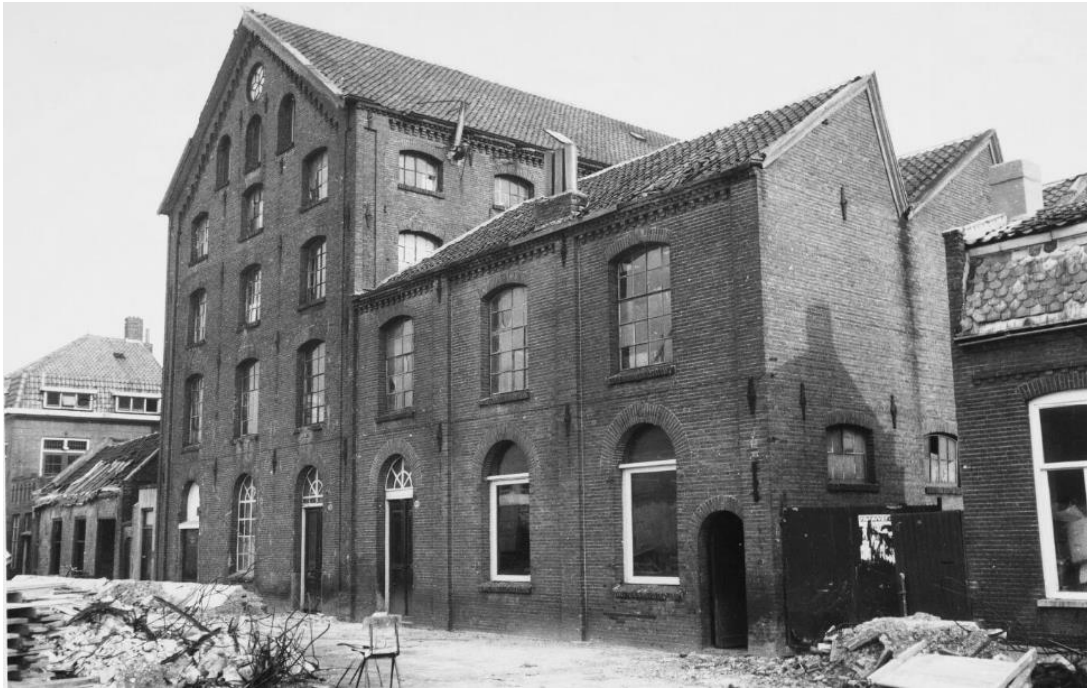
*Figuur 3.18. Het vermoedelijk hoofdgebouw van Brands, vlak voor de sloop in 1966 (RAT beeldarchief foto 0028392).*

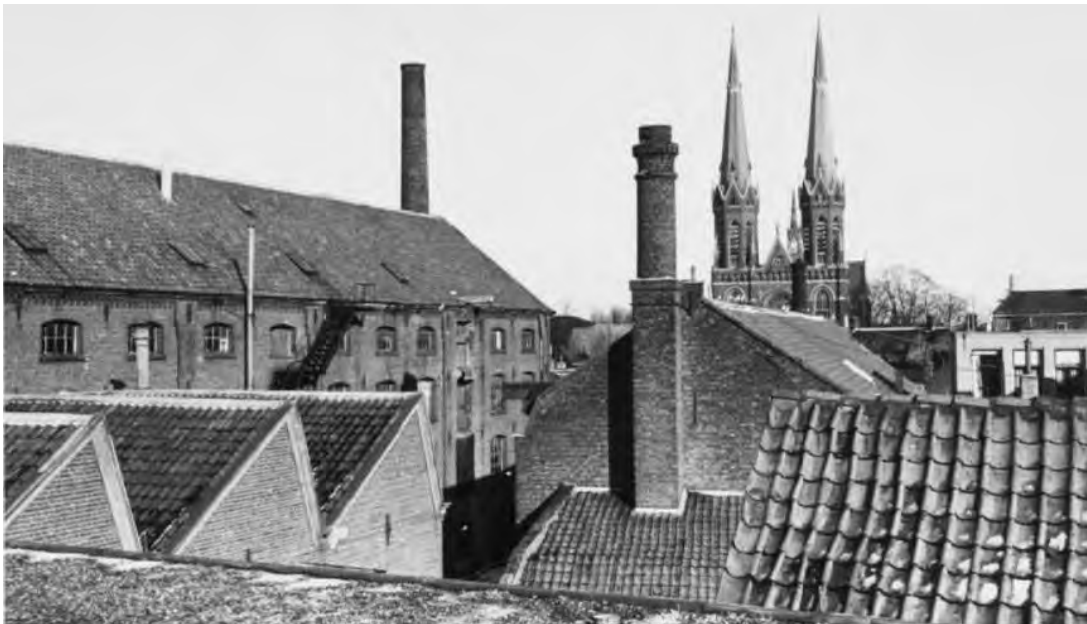
*Figuur 3.19. Het vermoedelijk hoofdgebouw van Brands in 1954. Opname vanaf het dak van het V&D pand. Het pannendak rechts onder is van het pand Heuvelstraat 31, het sheddak met pannen en vierkante schoorsteen in het midden is van de bakkerij op Heuvelstraat 25 (bron RAT beeldarchief 028402).*

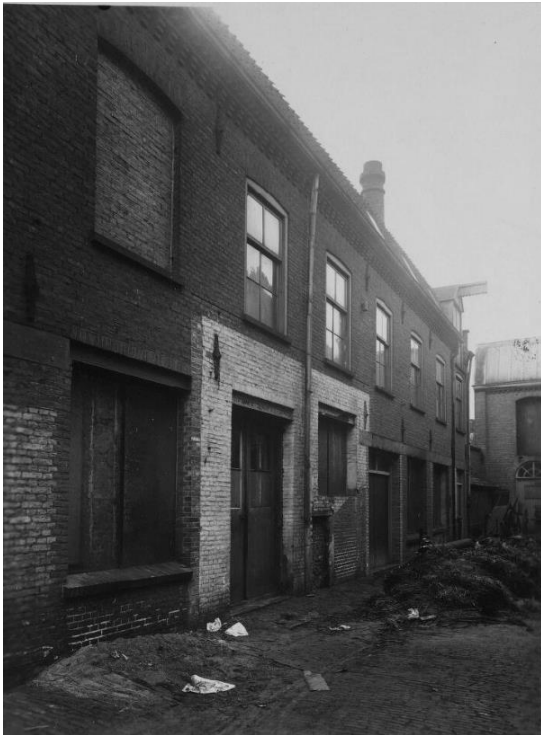
*Figuur 3.21. Het gebouw van Brands aan de zuidzijde van het plangebied, omstreeks 1965 gefotografeerd (V&D-gebouw ontbreekt!). In het midden rechts is nog net de uitbouw van het hoofdgebouw te zien, terwijl boven het dak de schoorsteen van de bakkerij op Heuvelstraat 25 te zien is.*

Een laatste gebouw dat oorspronkelijk tot het complex van Brands behoorde, valt net buiten het plangebied. Het betreft het gebouw dat direct ten zuiden ligt, in de knik van het plangebied. Dit gebouw is omstreeks 1928 verkocht aan de eigenaren van de percelen Heuvelstraat 19 en 21. In 1928 vraagt namelijk de eigenaar van Heuvelstraat 21 een bouwvergunning aan om door middel van een tussenmuur het pand te splitsen.<sup>16</sup> De bouwtekening bij deze aanvraag laat het gebouw in plattegrond en doorsnede zien (figuur 3.20). Hieruit blijkt dat de verwachting, een gebouw gefundeerd op staal met gemetselde funderingen en een open binnenruimte waarin de verdiepingvloer ondersteunt wordt door kolommen, juist is. Van het gebouw is een foto aanwezig in het beeldarchief van het RAT, zie figuur 3.21.

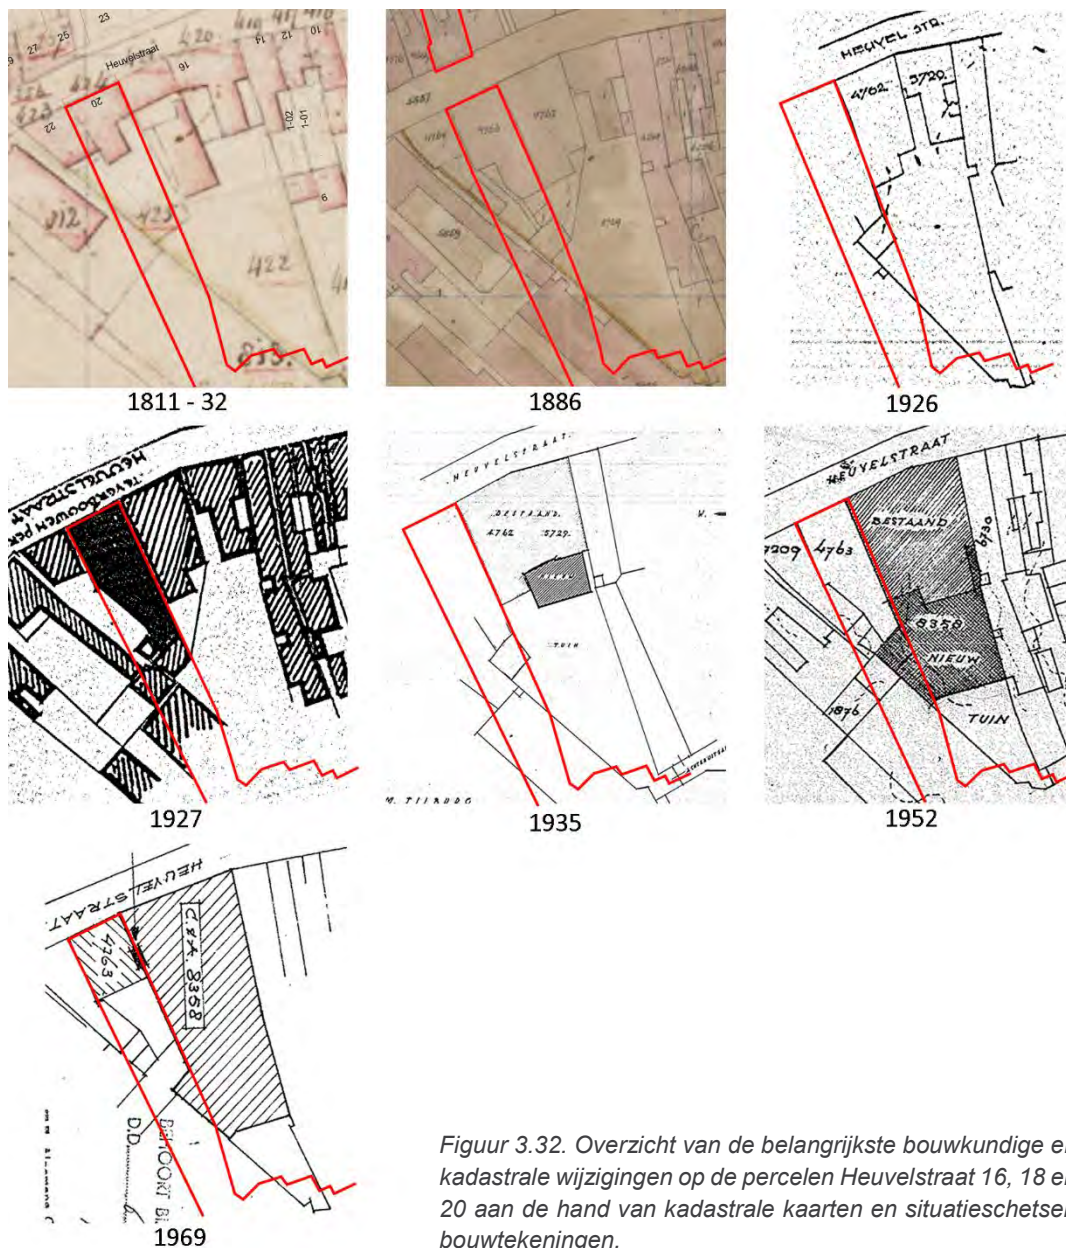
*Figuur 3.32. Overzicht van de belangrijkste bouwkundige en kadastrale wijzigingen op de percelen Heuvelstraat 16, 18 en 20 aan de hand van kadastrale kaarten en situatieschetsen bouwtekeningen.*

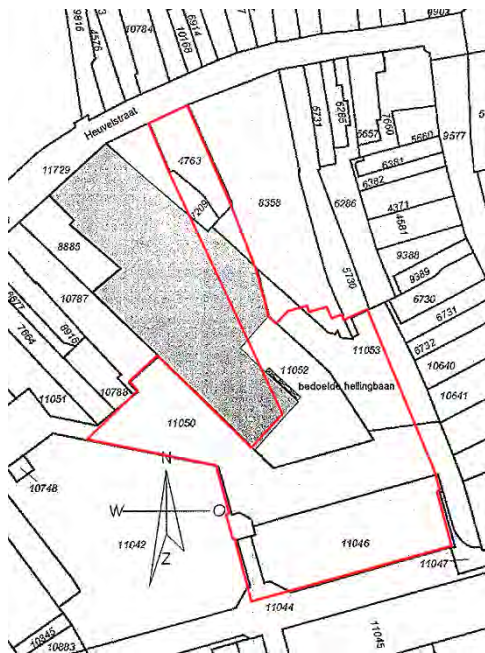
*Figuur 3.41. Situatieschets Heuvelstraat 24 in 2009. Deze schets geeft het contour van het huidige pand van de Hema weer (bron Bouwarchief Tilburg 2009-0851-70-01 Tekening totaaloverzicht (Totaaloverzicht))*

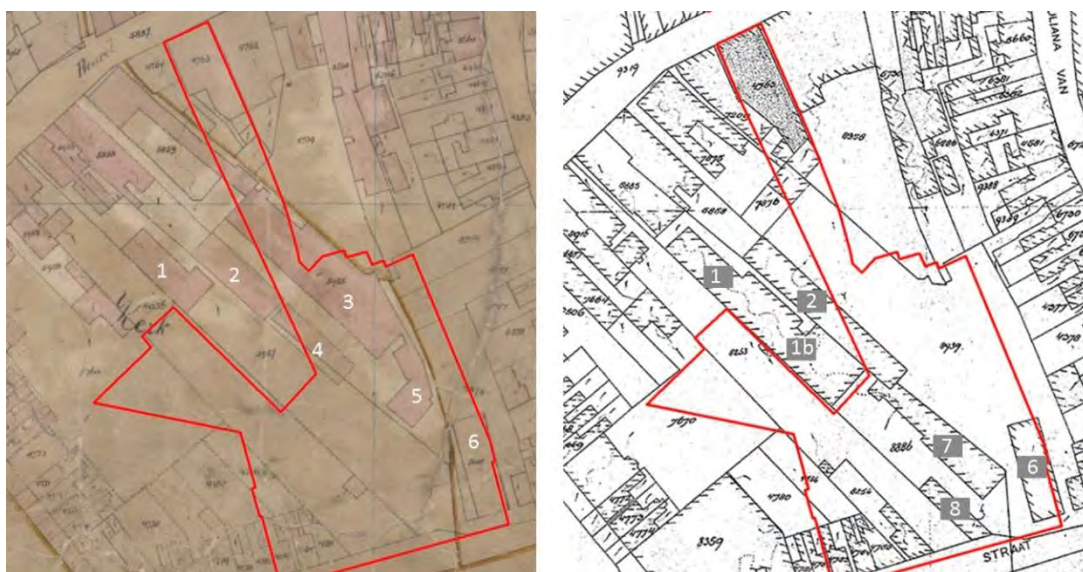
*Figuur 3.42. Percelen achter de bebouwing aan de Heuvelstraat, plangebied op een uitsnede van de kadastrale kaart uit 1886 (links) en 1961 (rechts). De verschillende gebouwen zijn genummerd..*

*Figuur 3.43. Ongedateerde foto van de fabrieks-gebouwen achter de Heuvelstraat. De foto is genomen vanuit de tuin van Heuvelstraat 30, kijkend naar het noorden. Het gebouw met mansardedak in het midden is het pand van Vinks (nr. 1 op figuur 3.42). Het gebouw met sheddaken rechts is gebouw 2, de schoorstenen behoren bij gebouw 3 (bron Beeldarchief RAT, foto 021578).*

Figuur 3.46. Gebied ten zuiden van de Heuvelstraat in 1970. De nummers verwijzen naar gebouwnummers in figuur 3.42 (bron: Beeldarchief RAT foto 043730, bewerkt).

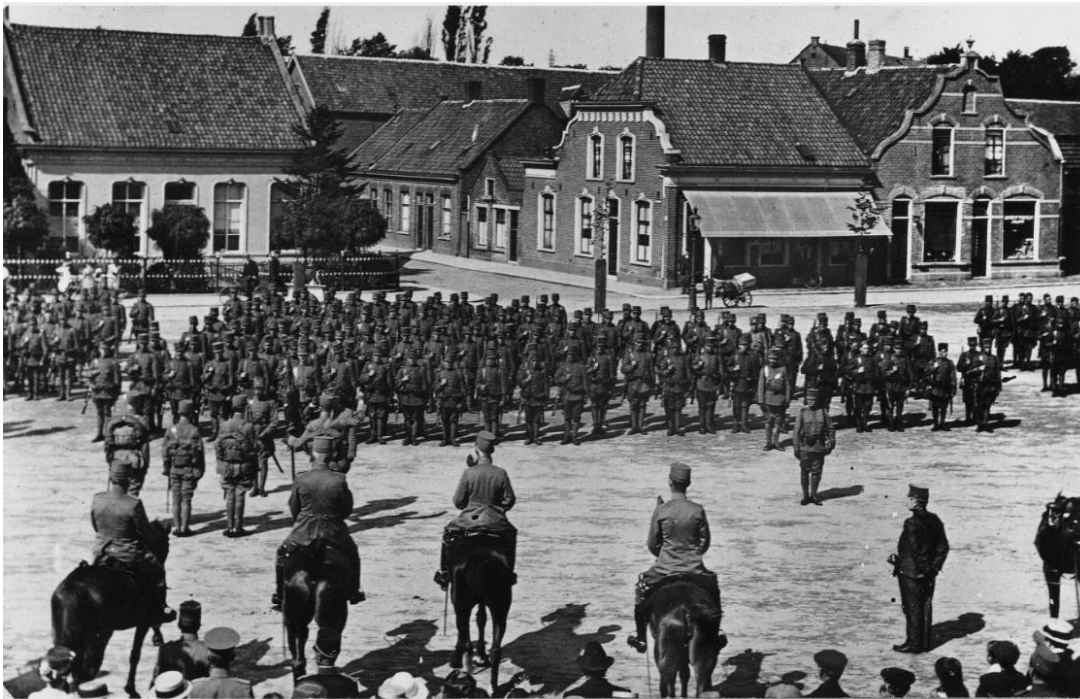
*Figuur 3.47. Emmastraat vanaf het Piusplein. De foto is genomen tijdens de mobilisatie in de Eerste Wereldoorlog. Van gebouw 8 is alleen het dak en een klein deel van de kopgevel te zien, achter de lage huizen van de Emmastraat (nummer 3 is het pand met noklijn parallel aan de straat). Op deze foto is de schoorsteen van de fabriek van Goyarts nog te zien, boven de noklijn van het hoekpand met zonneluifel (bron: Beeldarchief RAT foto 028591, bewerkt).*

Op de luchtfoto genomen voor 1970 is goed te zien dat gebouw 2 een langgerekt, smal gebouw is. Aan de zuidzijde daarvan staan lage gebouwen met één bouwlaag. De oostelijke daarvan, gebouw 7, ingeklemd tussen gebouw 2 en gebouw 6, zijn maar deels te zien, en lijken allemaal platte daken te hebben. De bouwwijze lijkt eenvoudig te zijn, zodat aannemelijk is dat op staal is gebouwd, met een strokenfundering. De vloeren hebben waarschijnlijk direct op de bodem gelegen. Mogelijk is er, bij de grotere gebouwen, sprake van de toepassing van kolommen om het dak te dragen. Het westelijk gebouw, , nummer 8 op figuur 3.42, is een langgerekt, grotendeels open loods met plat of lessenaar dak, dat aan de zijde van de Emmastraat grenst een één-laags gebouw met zadeldak. Dit laatste gebouw is opgetrokken in baksteen, en is ook te zien op figuur 3.48 (achterste gebouw van het groepje panden tussen parkeerterrein en Emmastraat, zie verder volgende paragraaf). De open loods zal aan de open zijde bestaan uit staanders op poeren, aan de achterzijde mogelijk uit een stenen muur (half-steens?), maar mogelijk ook uit beplanking op dwarsbalken tussen de staanders. Ten noorden van deze loods is het – buiten het plangebied gelegen – gebouw 1 te zien, inclusief de uitbreiding (1b). Gebouw 6 tenslotte, is op de luchtfoto goed te zien en betreft een langwerpige gebouw met twee bouwlagen en een zadeldak, met de noklijn haaks op de Emmastraat. Dit gebouw is ook te zien, zij het deels, op een foto genomen op het Piusplein tijdens de mobilisatie gedurende de Eerste Wereldoorlog (figuur 3.47). Uit de twee

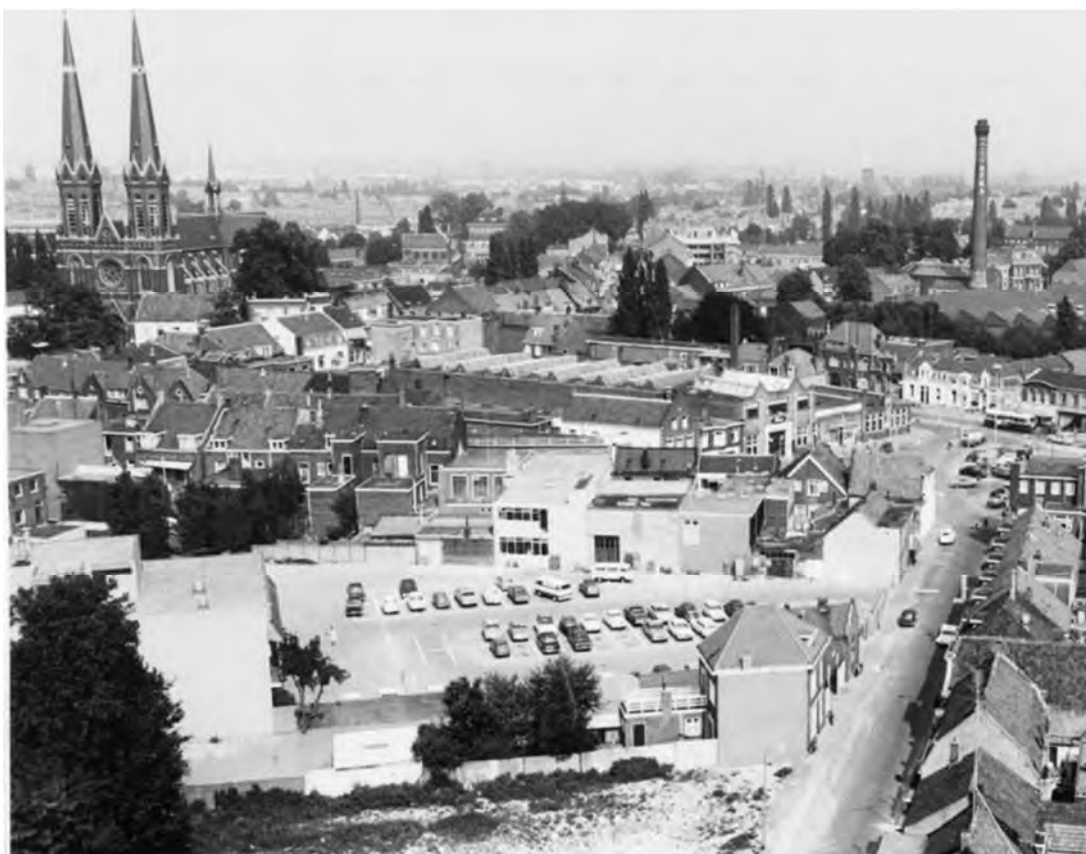
*Figuur 3.48. Gebied ten zuiden van de Heuvelstraat na 1970 maar voor de aanleg van de Emmapassage. Links voor, direct achter de boom is het pand van de Hema, Heuvelstraat 24 te zien (bron: Beeldarchief RAT foto 032382, bewerkt).*

afbeeldingen valt af te leiden dat het gebouw opgetrokken was in baksteen, en waarschijnlijk als spinnerij of weverij functioneerde. Op een ongedateerde foto die echter van na 1970 (nieuwbouw Hema) en voor de jaren negentig gedateerd moet worden, is te zien hoe alle bebouwing binnen het gebied is gesloopt, op enkele panden langs de Emmastraat na (figuur 3.48). Tenslotte blijkt uit alle foto's dat het westelijk deel van dit deelgebied als (sier)tuin is gebruikt tot de aanleg van de Hendrikhof in de jaren negentig. Deze tuin is op de foto's herkenbaar aan de grote bomen.

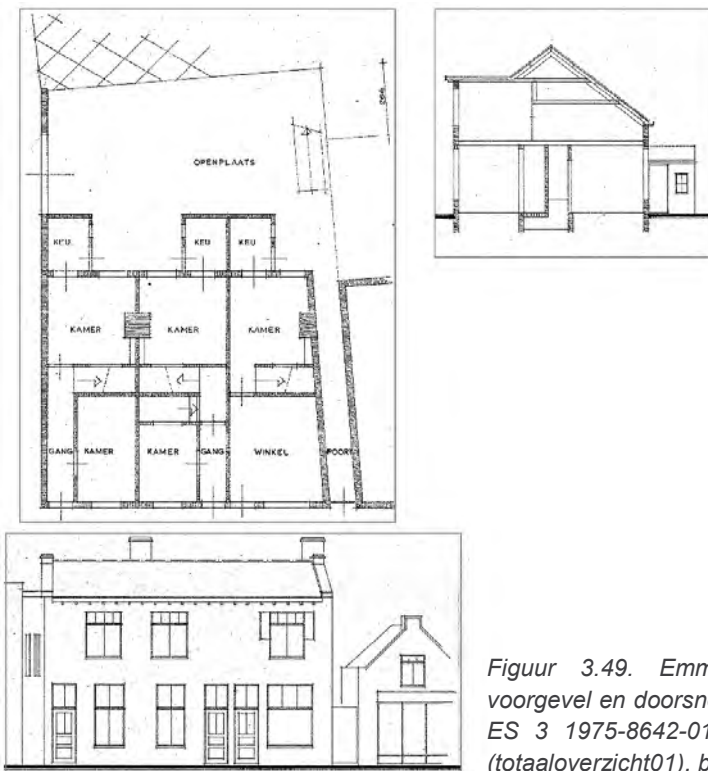
*Figuur 3.49. Emmastraat 3, begane grond, voorgevel en doorsnede (bron Bouwarchief Tilburg ES 3 1975-8642-01-01 Tekening totaaloverzicht (totaaloverzicht01), bewerkt).*

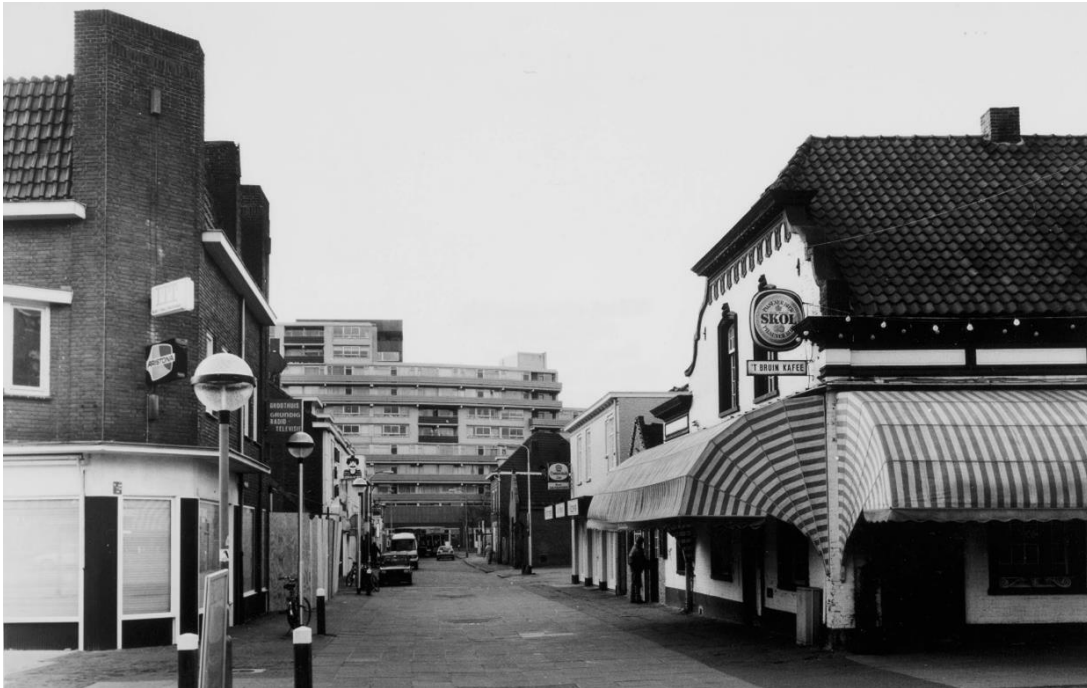
*Figuur 3.52: Emmastraat (noordzijde) gezien vanaf het Piusplein. Op de achtergrond de Katterug. (Beeldarchief RAT fotonummer 018242).*

De hierboven beschreven panden lijken representatief te zijn voor de Emmastraat. Figuren 3.52 en 3.53 geven een indicatie van de gebouwen in de straat in de laatste kwart van de 20<sup>ste</sup> eeuw. Naast lage panden die waarschijnlijk in de tweede helft van de 19<sup>de</sup> eeuw te dateren zijn, zijn er ook panden die rond 1900 te dateren zijn, alsmede panden die in de jaren twintig en dertig van de 20<sup>ste</sup> eeuw gebouwd zullen zijn. Deze zullen vrijwel zeker allen op staal zijn gefundeerd met stroken funderingen, terwijl bij een deel ook een kelder of trapkelder aanwezig zal zijn geweest. Maar de vraag of er nog resten van de funderingen van de gebouwen die zijn gesloopt ten behoeve van de aanleg van de Emmapassage nog in de bodem aanwezig zijn, of van de oorspronkelijke bodem tussen en onder deze funderingen zelf, is cruciaal. Uit de beschikbare documentatie blijkt dat de Emmapassage deels een half-verzonken parkeerniveau heeft, deels een kruipruimte (figuur 3.54).<sup>44</sup> Op deze tekening is geen maatvoering van de kuipruimte aangegeven, maar afgeleid kan worden dat de top van de bodem op circa 0,9 meter onder peil zal liggen, waarbij het peil gelijk is aan het straatniveau buiten. De bovenkant van de vloer van het verdiepte parkeer niveau ligt op 1,4 meter onder peil, bij een vloerdikte van circa 0,25 m. Het is derhalve zeer aannemelijk dat de bodem onder de Emmapassage tot in de C-horizont verstoord c.q. verdwenen is.

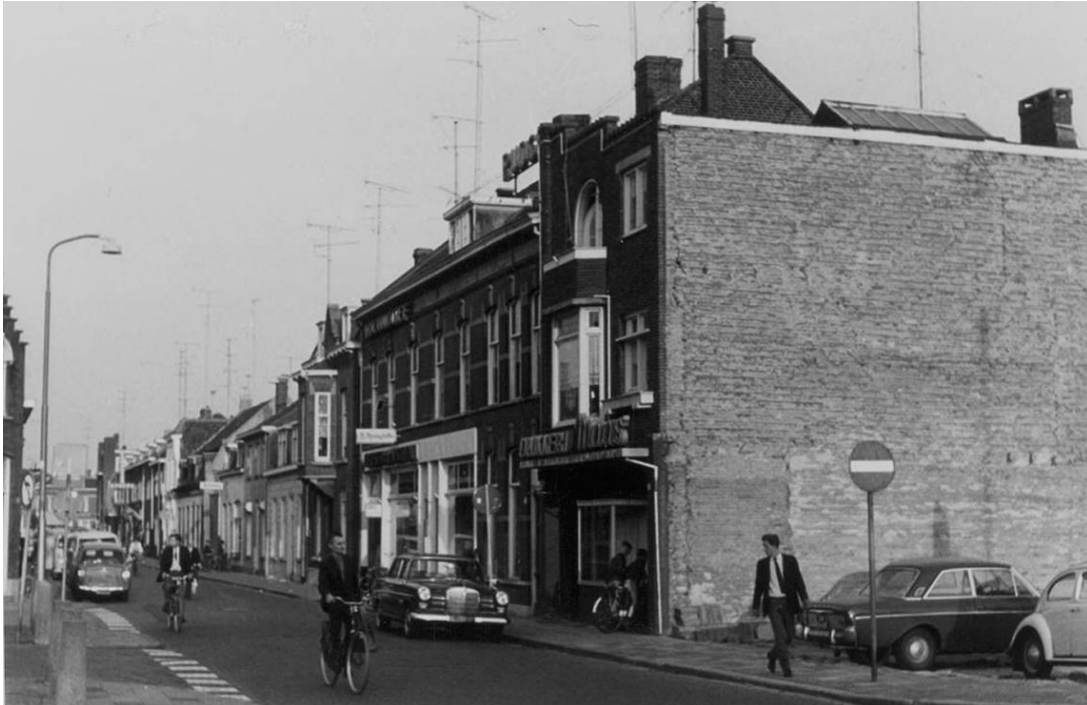
*Figuur 3.53: Emmastraat (zuidzijde) in de richting van het Piusplein eind 1967 (Beeldarchief RAT fotonummer 018229).*

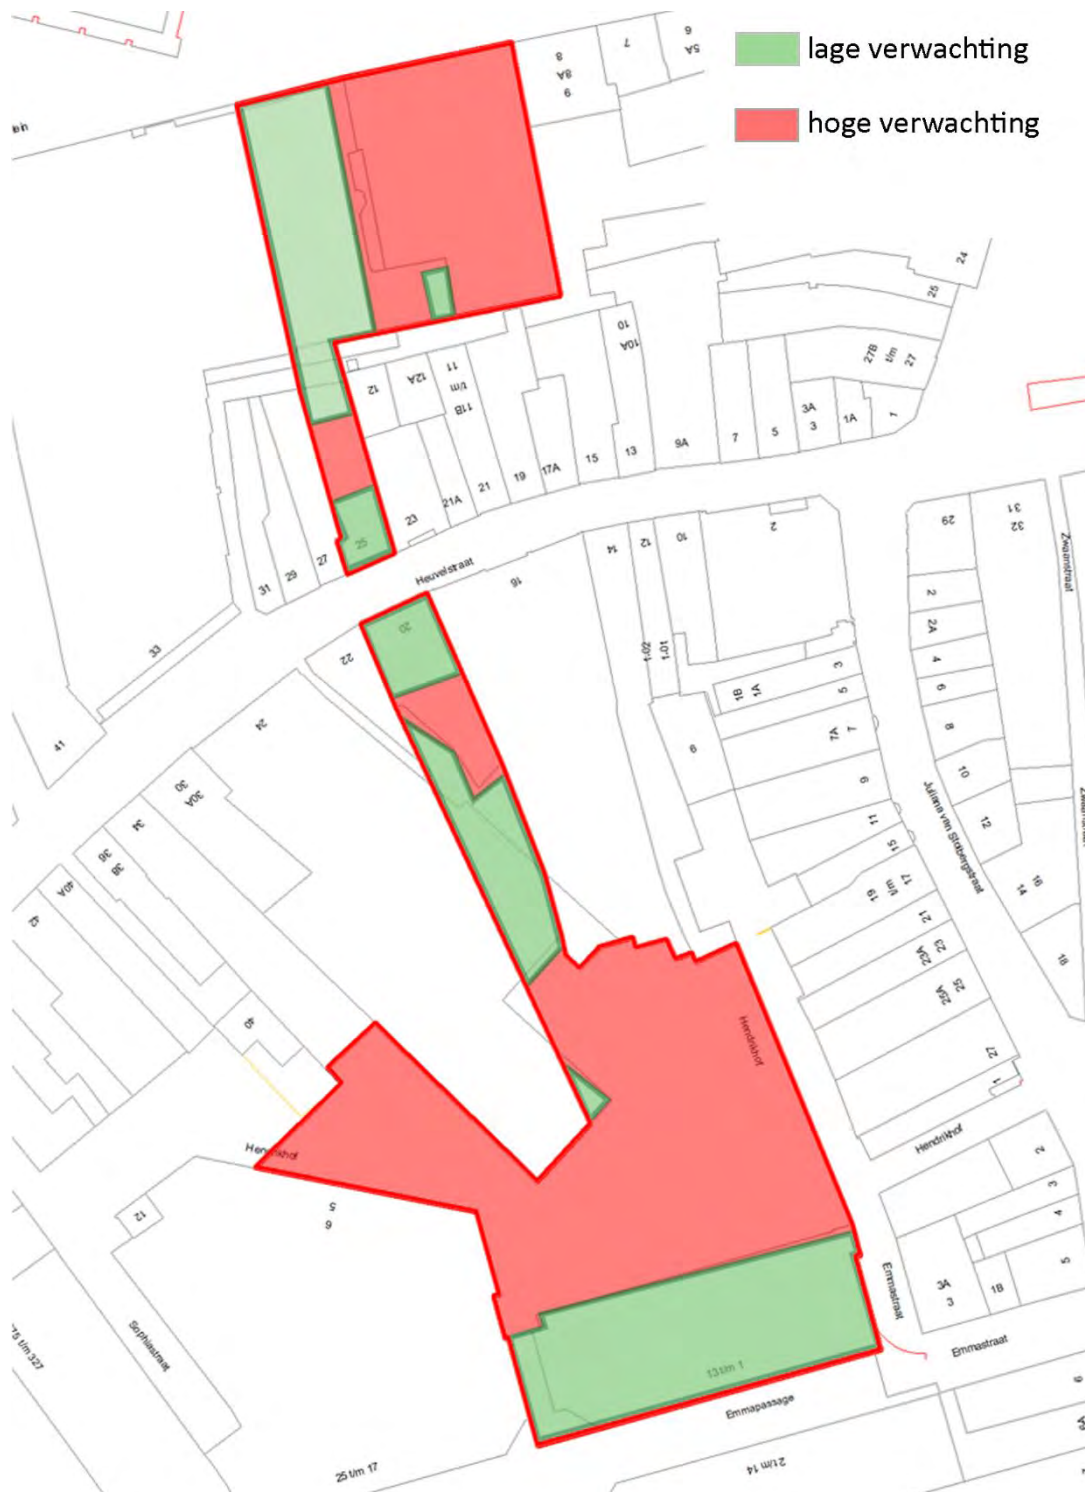
Figuur 4.2. Verwachtingskaart plangebied
