**Lichthinderonderzoek;  
Willem II kazerne Tilburg**

**Datum**            **27 februari 2020**  
**Referentie**      **05274-49868-05**

Opdrachtgever Consortium Stappegoor  
Stadsplateau 14  
3521 AZ UTRECHT  
Contactpersoon De heer C. Grondel

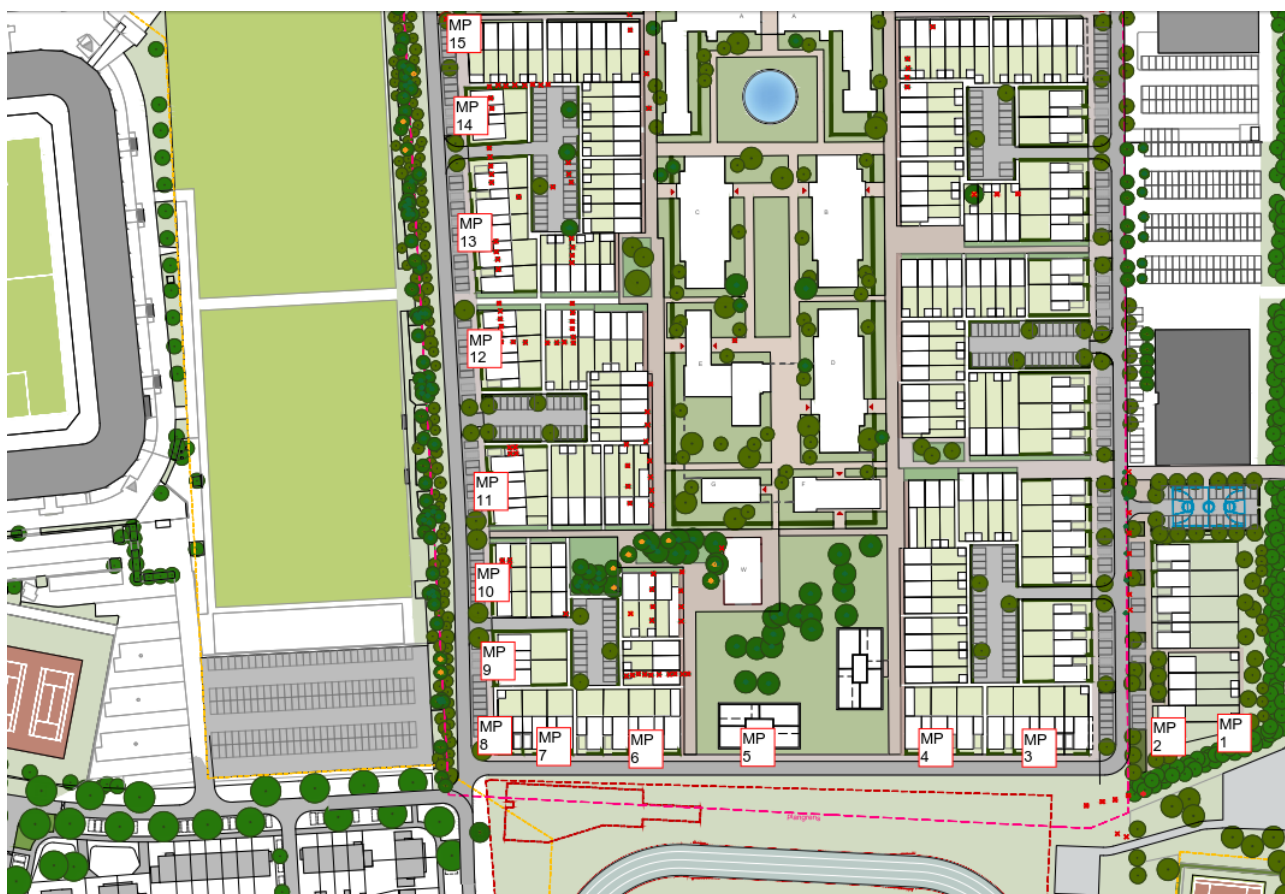
Figuur 2.3: Meetpunten van het vooropgestelde meetplan

In onderstaande figuur 2.3 is het vooraf opgestelde meetplan weergegeven. Hierbij liggen de meetpunten op de gevellijn van de toekomstige woningen.

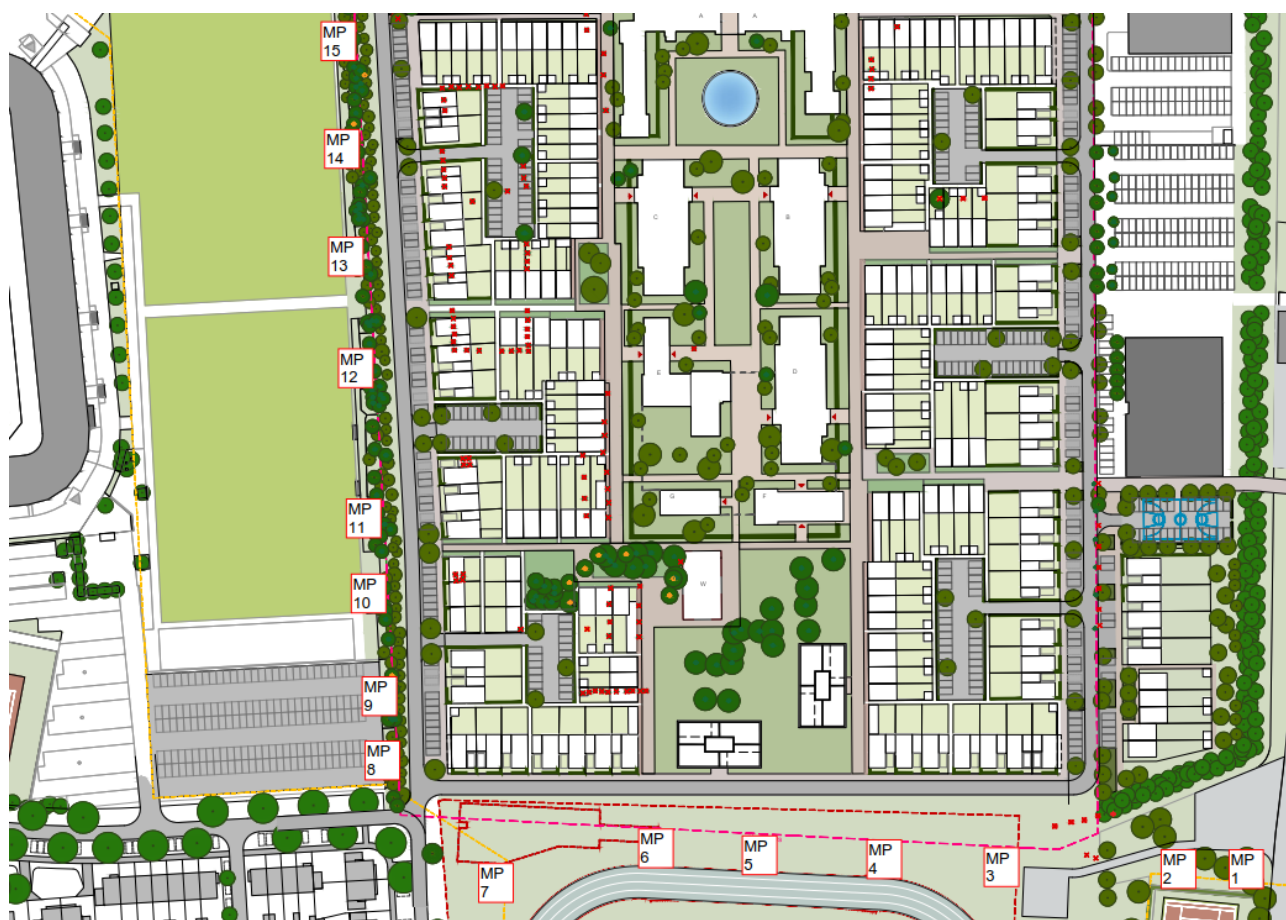
Figuur 2.4: Meetpunten van der herziene meetsituatie

Door de belemmeringen en beperkte toegankelijkheid van de toekomstige bouwlocatie zijn de metingen verricht op de meetpunten zoals weergegeven in figuur 2.4.

De meetpunten liggen niet op de toekomstige gevellijn, maar dicht bij de sportvelden:

- De toekomstige gevellijn ligt voor meetpunt 1 en 2 ruim 40 meter verder dan de huidige meetpunten.
- Voor meetpunten 3 – 7 geldt dat de toekomstige gevellijn ruim 10 meter verder ligt dan de huidige meetpunten.
- Voor meetpunten 8 -15 geldt dat de toekomstige gevellijn ruim 20 meter verder ligt dan de huidige meetpunten.

Hierdoor zullen naar verwachting hogere waardes gemeten worden dan op de toekomstige gevellijn verwacht mag worden.

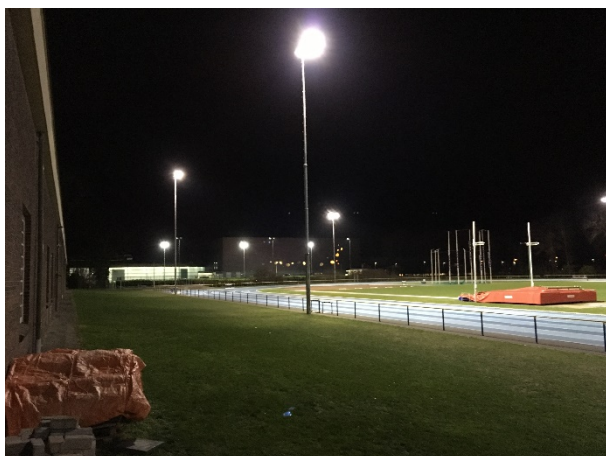
Figuur 2.5: Foto vanaf meetpunt 7 met zicht op de atletiekbaan; links een belemmerende loods waardoor niet op de toekomstige gevellijn gemeten kan worden

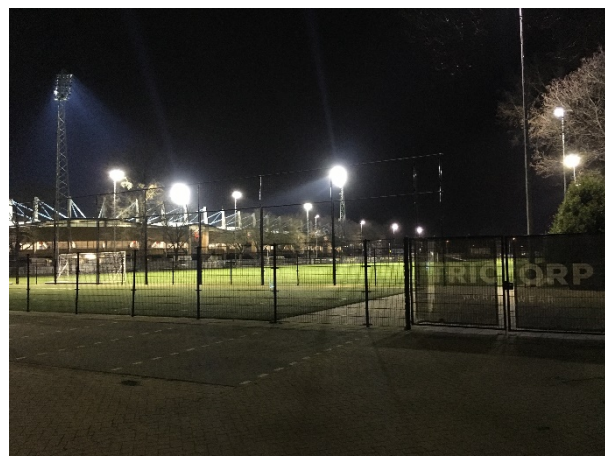
Figuur 2.6: Foto vanaf meetpunt 9 aan de rand van de trainingsvelden bij Willem II

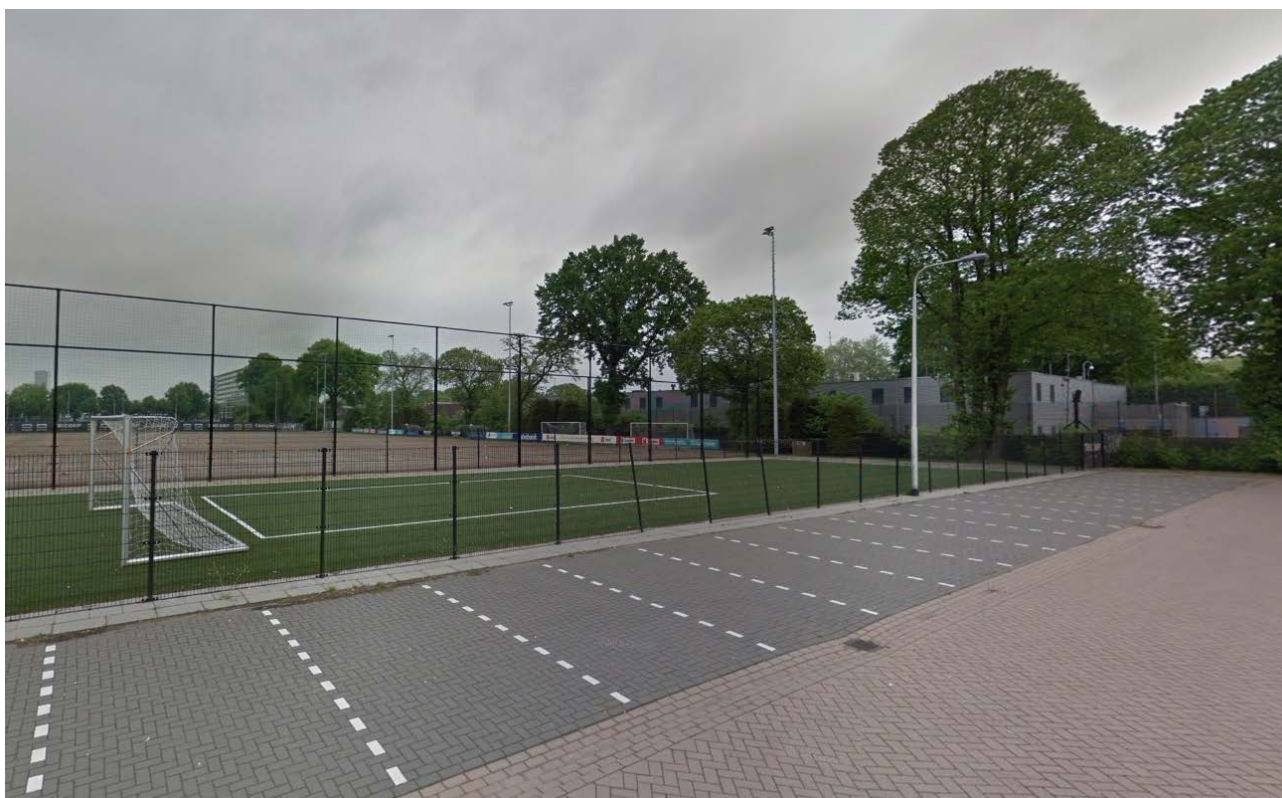
Figuur 2.7: Foto van de groenstrook met bomen tussen het trainingsveld en de toekomstige bouwlocatie

Geadviseerd wordt één of een combinatie van deze maatregelen te treffen wanneer de definitieve vorm van de groenstrook tussen het plangebied en de trainingsvelden bekend is. Een volledig gesloten en begroeide groenstrook zou voor de noodzakelijke afscherming kunnen zorgen.

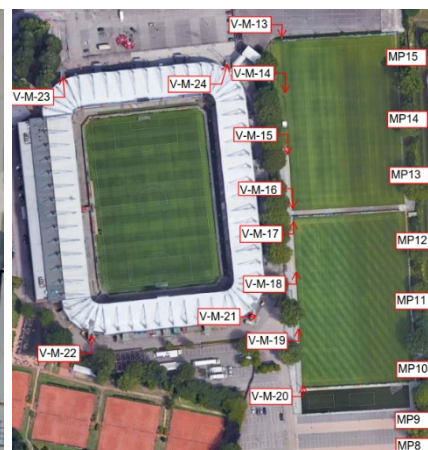
Figuur 4.2: beschouwde lichtmasten Willem II

Vanaf ieder meetpunt is van de zichtbare lichtmasten de luminantie gemeten. De beschouwde lichtmasten zijn in figuur 4.1 en 4.2 weergegeven.

Bij meetpunt 2 - 7 kan direct in de verlichting aan de tegenovergelegen zijde van de atletiekbaan gekeken worden zie figuur 4.2.
