# Verkennend en aanvullend bodemonderzoek

Hendrik van Tulderstraat te Tilburg

projectnummer 0403831.10  
definitief revisie 01  
11 december 2015

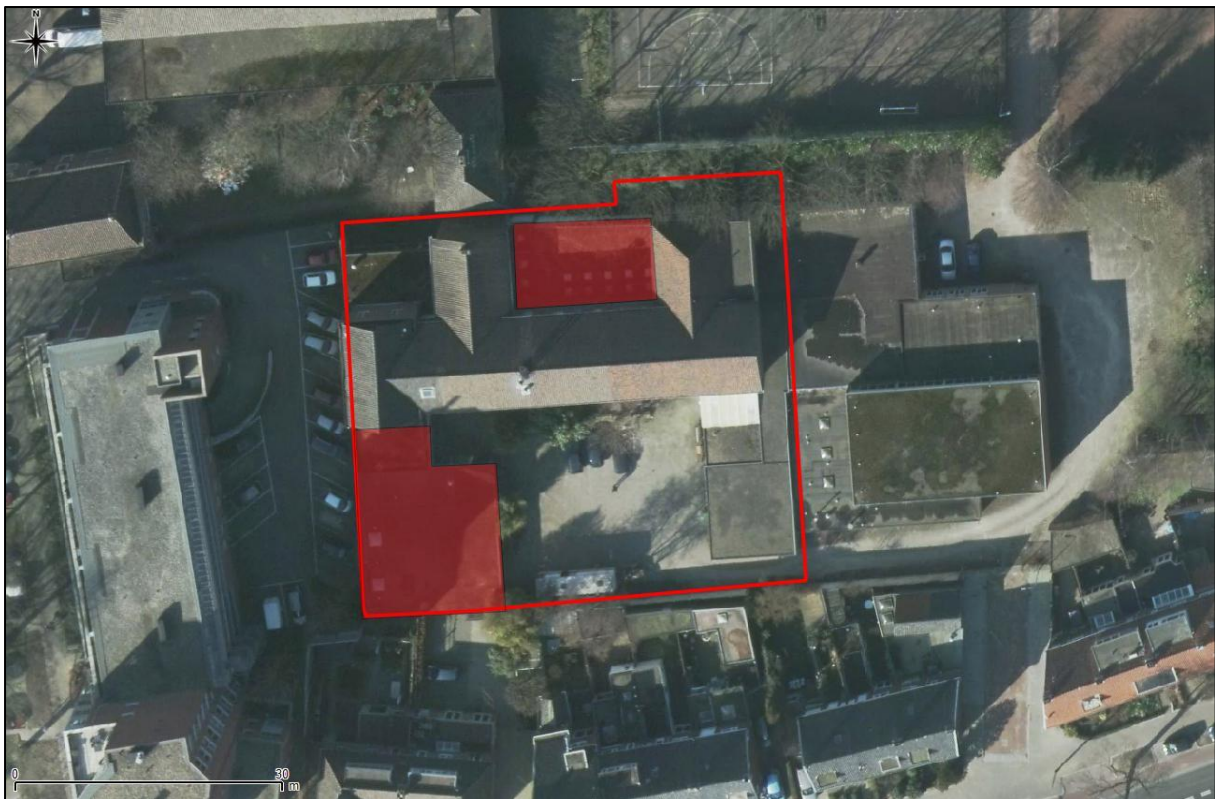
**Figuur 2.** Luchtfoto onderzoekslocatie en directe omgeving. De rode vlakken geven de te slopen bebouwing weer.

In figuur 2 is een luchtfoto van de onderzoekslocatie en de directe omgeving weergegeven. De figuren 3 t/m 8 geven een impressie van de onderzoekslocatie, middels foto's die zijn genomen tijdens het veldbezoek.

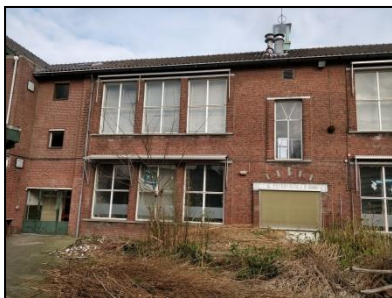
**Figuur 3.** Zuidzijde van het voormalige basisschool gebouw.

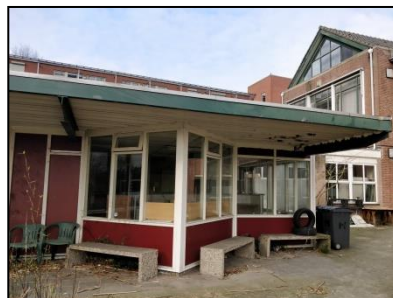
**Figuur 4.** Westzijde van het voormalige basisschool gebouw.

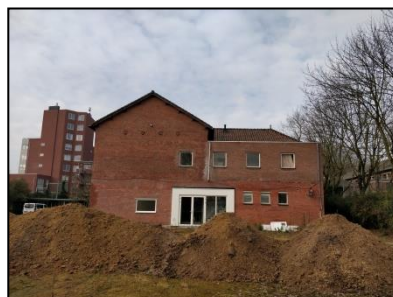
**Figuur 7.** Oostelijke zijde van het voormalige basisschool gebouw.

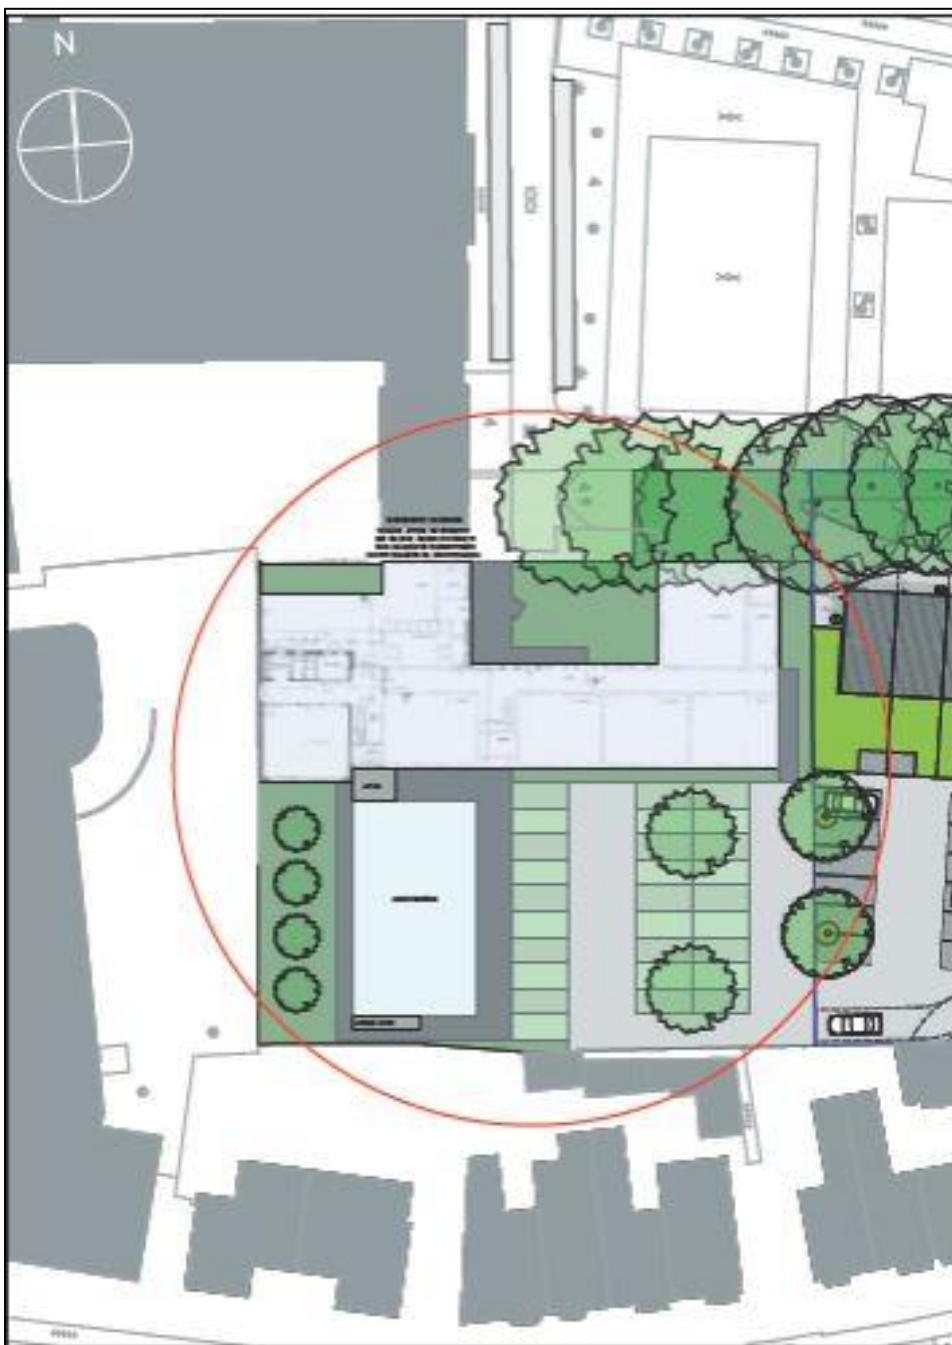
**Figuur 9.** Toekomstige situatie (bron: Compositie 5).

De initiatiefnemer is voornemens het bestaand schoolgebouw te herontwikkelen ten behoeve van de functies 'wonen' en 'werken'. De bestaande en te behouden bouwdelen worden getransformeerd tot 22 – 24 wooneenheden met ruimte voor ateliers en 3 separate eenheden voor creatieve bedrijvigheid. Het aansluitende terrein wordt ingericht als tuin en overige bijhorende voorzieningen. Eén van de onderdelen van de herontwikkeling betreft het renoveren en uitbreiden van het zuidelijk gelegen bouwdeel van het gebouw dan wel (grotere) nieuwbouw van dit bouwdeel. Beoogd wordt, na uitbreiding dan wel nieuwbouw van het bouwdeel in de hoogte en breedte, in dit bouwdeel 12 wooneenheden te realiseren (zie figuur 9).

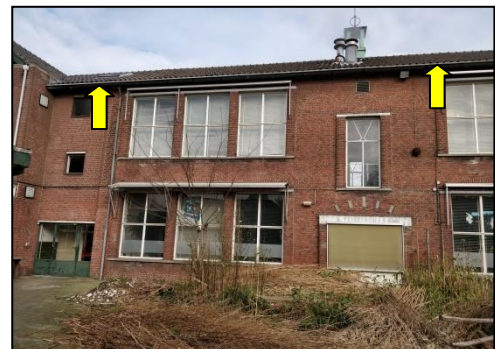
**Figuur 10.** Ruimtes tussen het dak en de dakgoot bieden potentieel geschikte ruimtes voor de huismus.

De onderzoekslocatie is minimaal geschikt als broedlocatie voor huismussen. De huismus broedt onder het dak tussen dakpannen en dakbeschot. De bebouwing op de onderzoekslocatie vormt door de aanwezigheid van dakpannen met een aansluitende dakgoot een geschikte broedlocatie voor huismussen (zie figuur 10). Bij de voorgenomen renovatie van de bebouwing blijft het dak met dakpannen en de aansluitende dakgoten intact. Tevens worden er geen werkzaamheden aan de buitenzijde van het gebouw uitgevoerd die een belemmering vormen voor de in- en uitvliegmogelijkheden van de huismus. Indien er steigers geplaatst gaan worden dan zijn dit steigers die niet zo hoog als de dakrand reiken en geen steigerdoeken hebben. De plannen zullen daarom geen aantasting vormen voor vaste- rust en verblijfplaatsen van de jaarrond beschermde huismus (zie hoofdstuk 6).

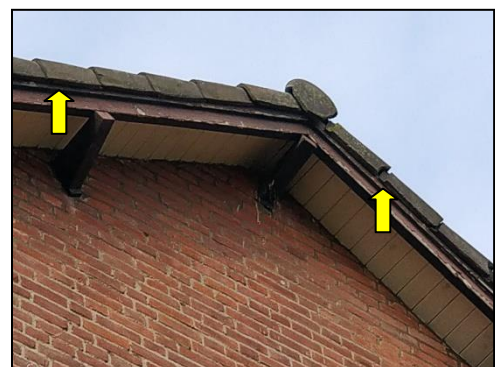
**Figuur 11.** Ruimtes onder het dak langs de overhangende dakpannen bieden potentieel geschikte ruimtes voor de gierzwaluw.

De gierzwaluw maakt gebruik van overhangende dakpannen of spleten om te broeden onder het dak. De bebouwing op de onderzoekslocatie vormt door de aanwezigheid van overhangende dakpannen potentiële broedlocatie voor de jaarrond beschermde gierzwaluw (zie figuur 11). Bij de voorgenomen renovatie van de bebouwing blijft het dak met dakpannen intact. Tevens worden er geen werkzaamheden aan de buitenzijde van het gebouw uitgevoerd die een belemmering vormen voor in- en uitvliegmogelijkheden voor gierzwaluwen. Indien er steigers geplaatst gaan worden dan zijn dit steigers die niet zo hoog als de dakrand reiken en geen steigerdoeken hebben.

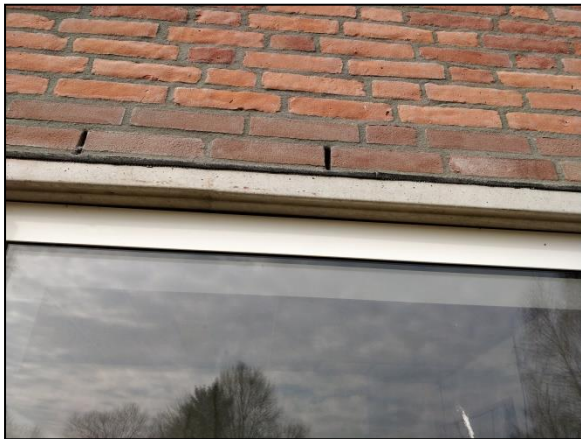
**Figuur 12.** Stootgaten bieden toegangsmogelijkheden tot de spouwmuur.

De te renoveren bebouwing op de onderzoekslocatie is geschikt als verblijfplaats voor gebouwbewonende vleermuizen, vanwege de aanwezigheid van geschikte openingen in de vorm van stootvoegen die toegang verlenen tot de spouwmuren (figuur 12). Daarnaast zijn er geschikte spleten aanwezig onder de dakrand waar vleermuizen gebruik van kunnen maken (figuur 13). Het gebouw, opgetrokken uit bakstenen met een dakpannen dak, is daardoor geschikt als verblijfplaats voor gewone dwergvleermuis, ruige dwergvleermuis en laatvlieger. Deze soorten kunnen de bebouwing in principe gebruiken als zomer-, kraam- en paarverblijfplaats.

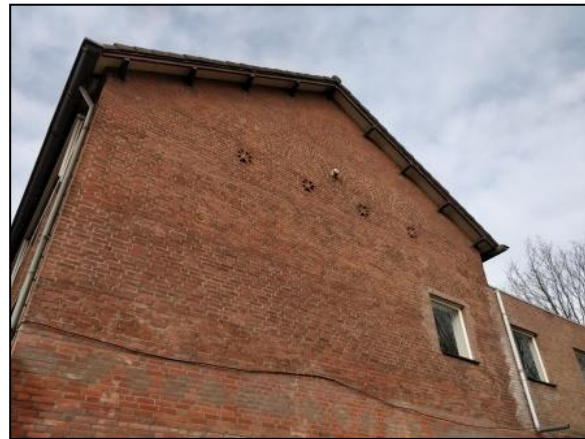
**Figuur 13.** Ruimtes langs de dakrand bieden toegangsmogelijkheden tot onder het dak. Luchtgaten bieden toegangsmogelijkheden tot de spouwmuur en tot het gebouw.

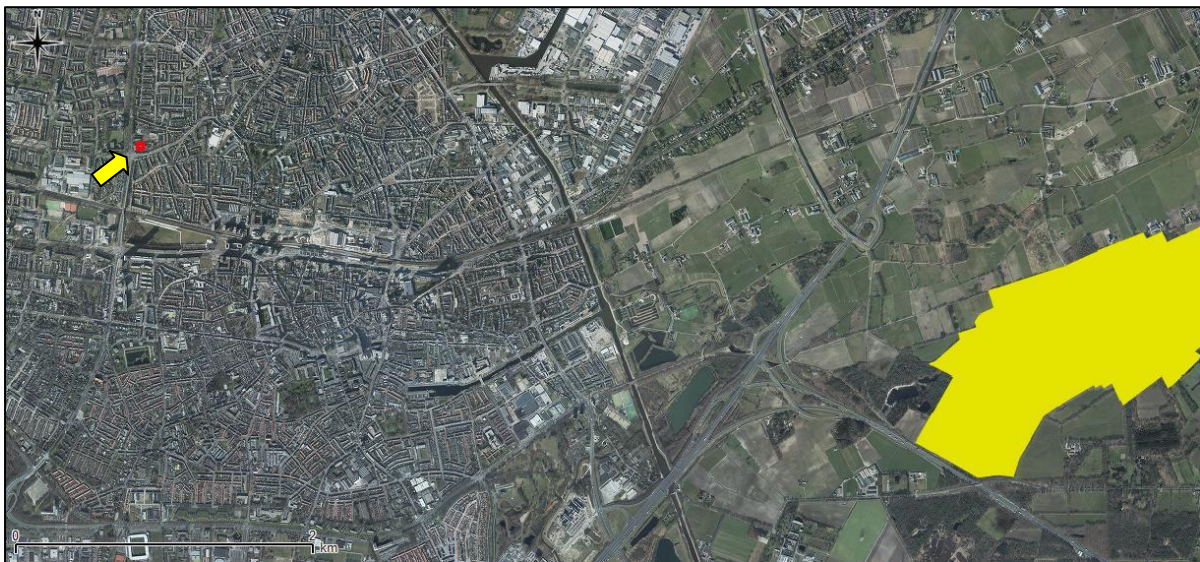
De onderzoekslocatie is niet gelegen binnen de grenzen, of in de directe nabijheid van een gebied dat aangewezen is als Natura 2000. Het meest nabijgelegen Natura 2000-gebied, Kampina & Oisterwijkse Vennen, bevindt zich op circa 5,4 kilometer afstand ten zuidoosten van de onderzoekslocatie (zie figuur 9).

**Figuur 14.** Ligging onderzoekslocatie ten opzichte van Natura 2000.

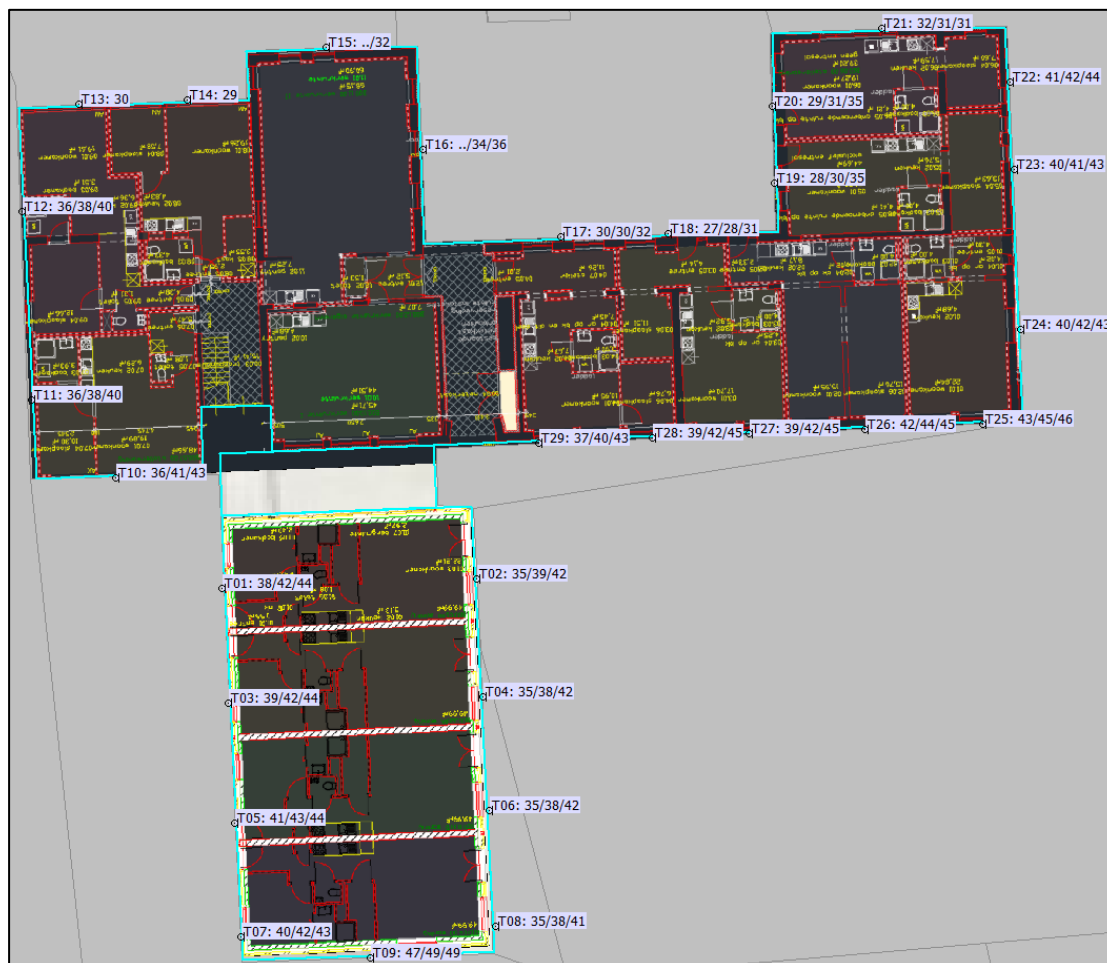
**Afbeelding 5. Geluidbelastingen  $L_{den}$  (incl. aftrek art. 110g Wgh) Kwaadeindstraat**

Berekende geluidbelastingen op een hoogte van 1,5 / 4,5 / 7,5) meter

Op afbeelding 5 zijn de berekende geluidbelastingen weergegeven. Een compleet overzicht van de rekenresultaten is opgenomen in bijlage IV.

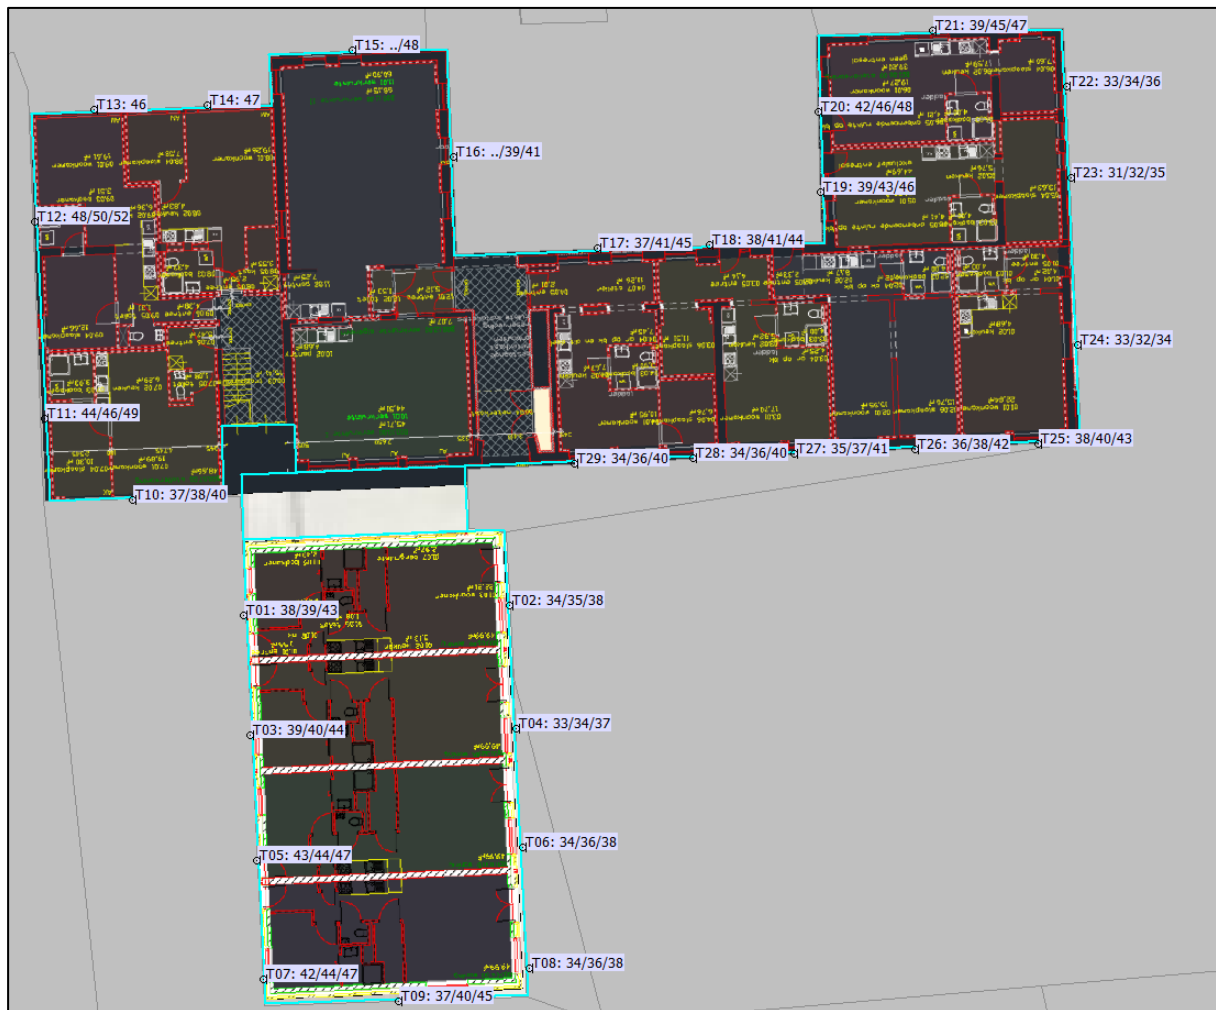
**Afbeelding 6. Geluidbelastingen  $L_{den}$  (incl. aftrek art. 110g Wgh) Ringbaan-West**

Berekende geluidbelastingen op een hoogte van 1,5 / 4,5 / 7,5) meter

Op afbeelding 6 zijn de berekende geluidbelastingen weergegeven. Een compleet overzicht van de rekenresultaten is opgenomen in bijlage IV.
