Verkennd bodemonderzoek  
Violierstraat 1 te Uden

Opdrachtgever : Bouwbedrijf Wagemakers  
Contactpersoon : Mw. K. Wagemakers

Projectnummer : VST.392718  
Rapportagedatum : 11-12-2018

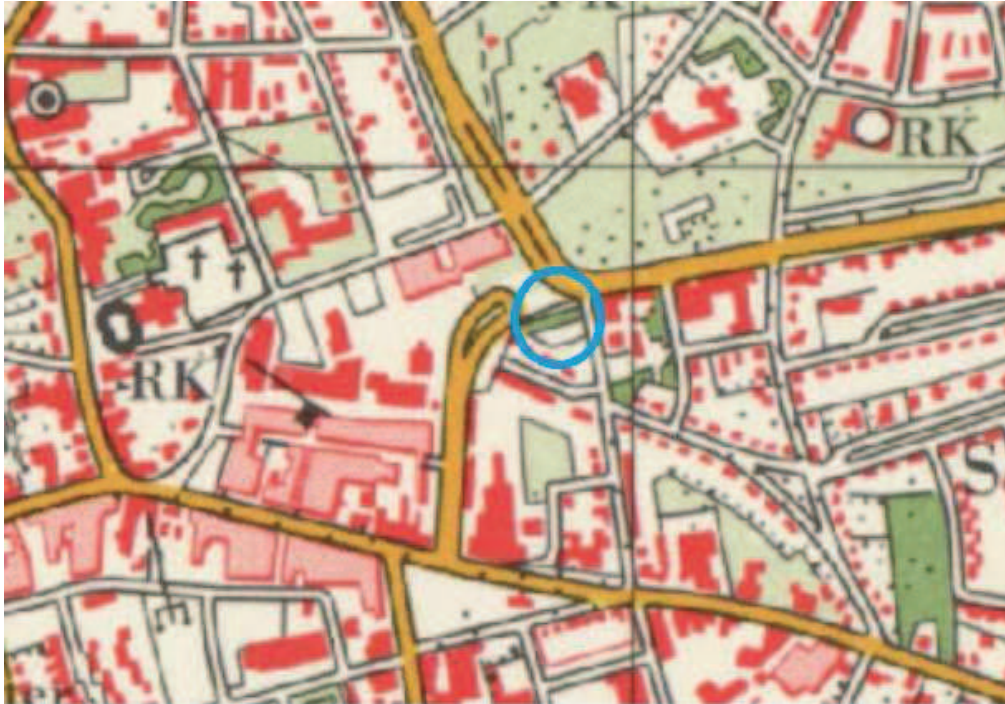
Figuur 2.2: Historische kaart 1980

De onderzoekslocatie ligt in het centrum van Uden. Tot 1985 was er ter plaatse van de onderzoekslocatie sprake van groen en bomen. Hieronder is een historische kaart opgenomen waar uit op te maken valt dat de Violierstraat in het verleden in westelijke richting overging op De Misse (niet voor auto's).
