Verkennend bodemonderzoek Amundsenstraat 5 te Valkenswaard

Aeres Milieu Projectnummer : AM20025
Status rapport : Definitief (versie 1)
Datum : 29 mei 2020

Opdrachtgever : Accent Adviseurs
Luchthavenweg 13E
5657 EA EINDHOVEN

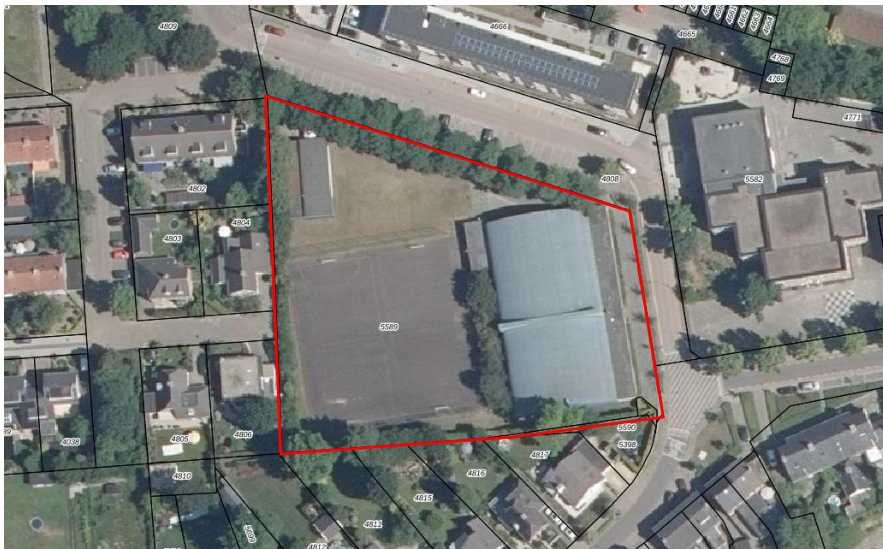
Afbeelding 1: globale begrenzing onderzoekslocatie (Bron luchtfoto: PDOKViewer)

De onderzoekslocatie ligt aan de Amundsenstraat 5 te Valkenswaard. Kadastraal is de locatie bekend als gemeente Valkenswaard D, nr. 5589. De coördinaten volgens het R.D. stelsel zijn $X = 159.504 / Y = 373.337$. Zie bijlage 1 voor een kadastrale kaart. Op onderstaande luchtfoto is de globale begrenzing van de onderzoekslocatie weergegeven.

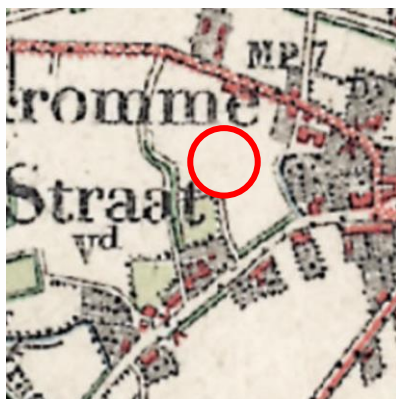
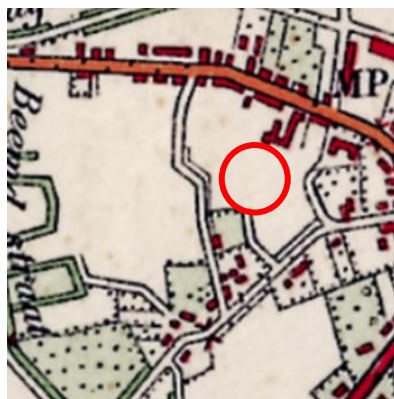
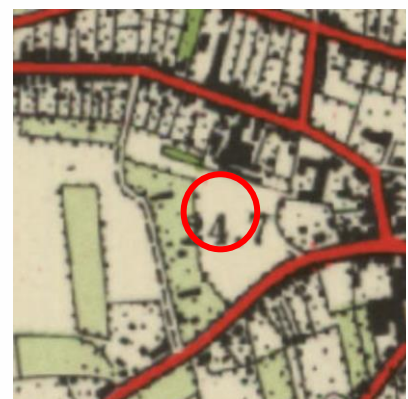
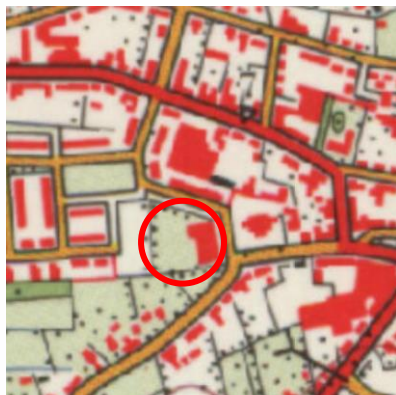
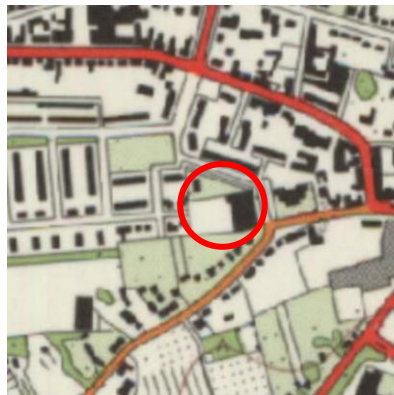
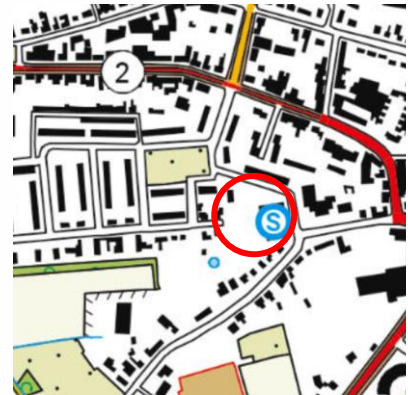
Afbeelding 2: geraadpleegde historische kaarten (Bron kaarten: topotijdreis.nl)

In het kader van het vooronderzoek is historisch kaartmateriaal bestudeerd. Uit kaartmateriaal van de geraadpleegde historische kaarten is af te leiden dat de onderzoekslocatie tot het begin van de jaren 70 van de vorige eeuw onbebouwd was. Op de kaart uit 1973 is voor het eerst de sporthal zichtbaar en op de kaart uit 1993 is het gebouw in de noordwesthoek van de onderzoekslocatie voor het eerst zichtbaar. De kaart uit 2019 geeft de meest actuele situatie weer.

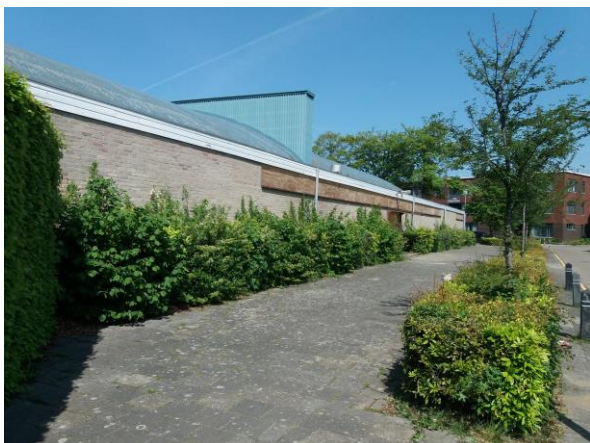
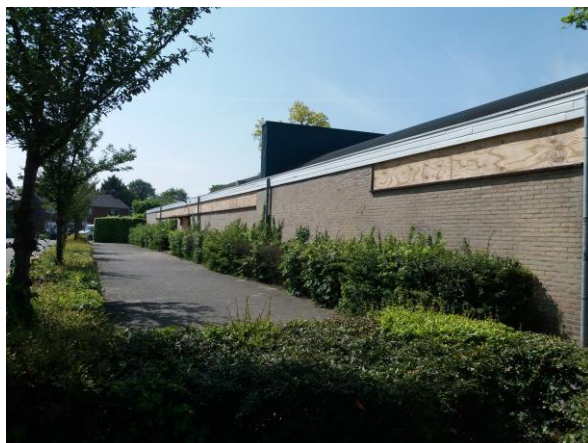
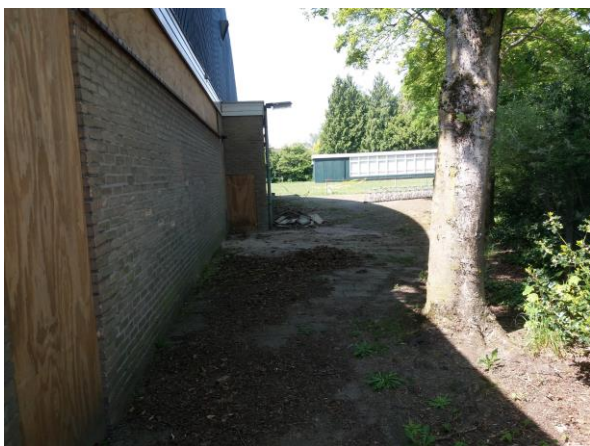
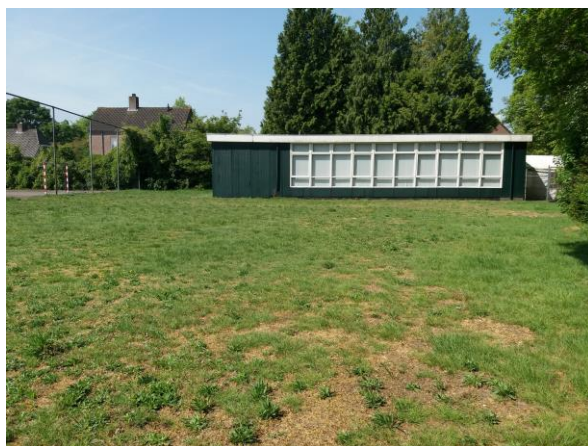
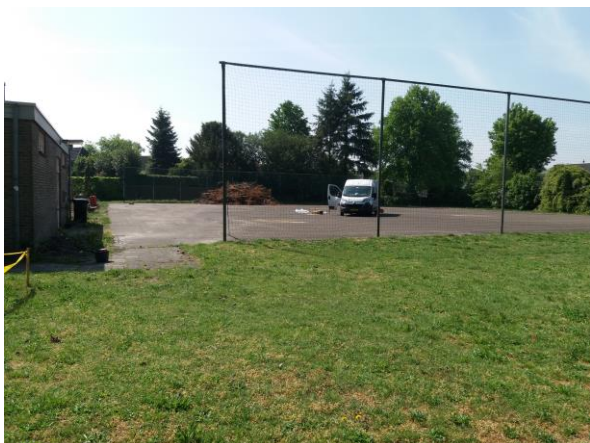
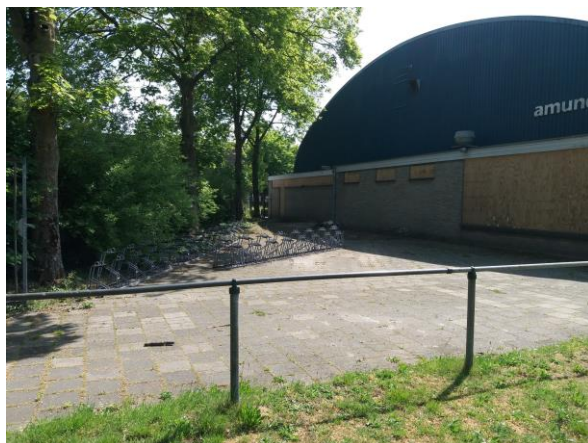
Foto's onderzoekslocatie

Ter plaatse bevindt zich een buiten gebruik zijnde tennishal, een geasfalteerd buitensportterrein, een grasveld en een houten clubgebouw. Tijdens de veldinspectie is op het terrein geen asbestverdacht materiaal aangetroffen.

Er zijn geen waarnemingen gedaan die wijzen op de aanwezigheid van bodemverontreinigingen of bronnen van verontreinigingen. Een fotoreportage van de onderzoekslocatie is opgenomen in bijlage 2.

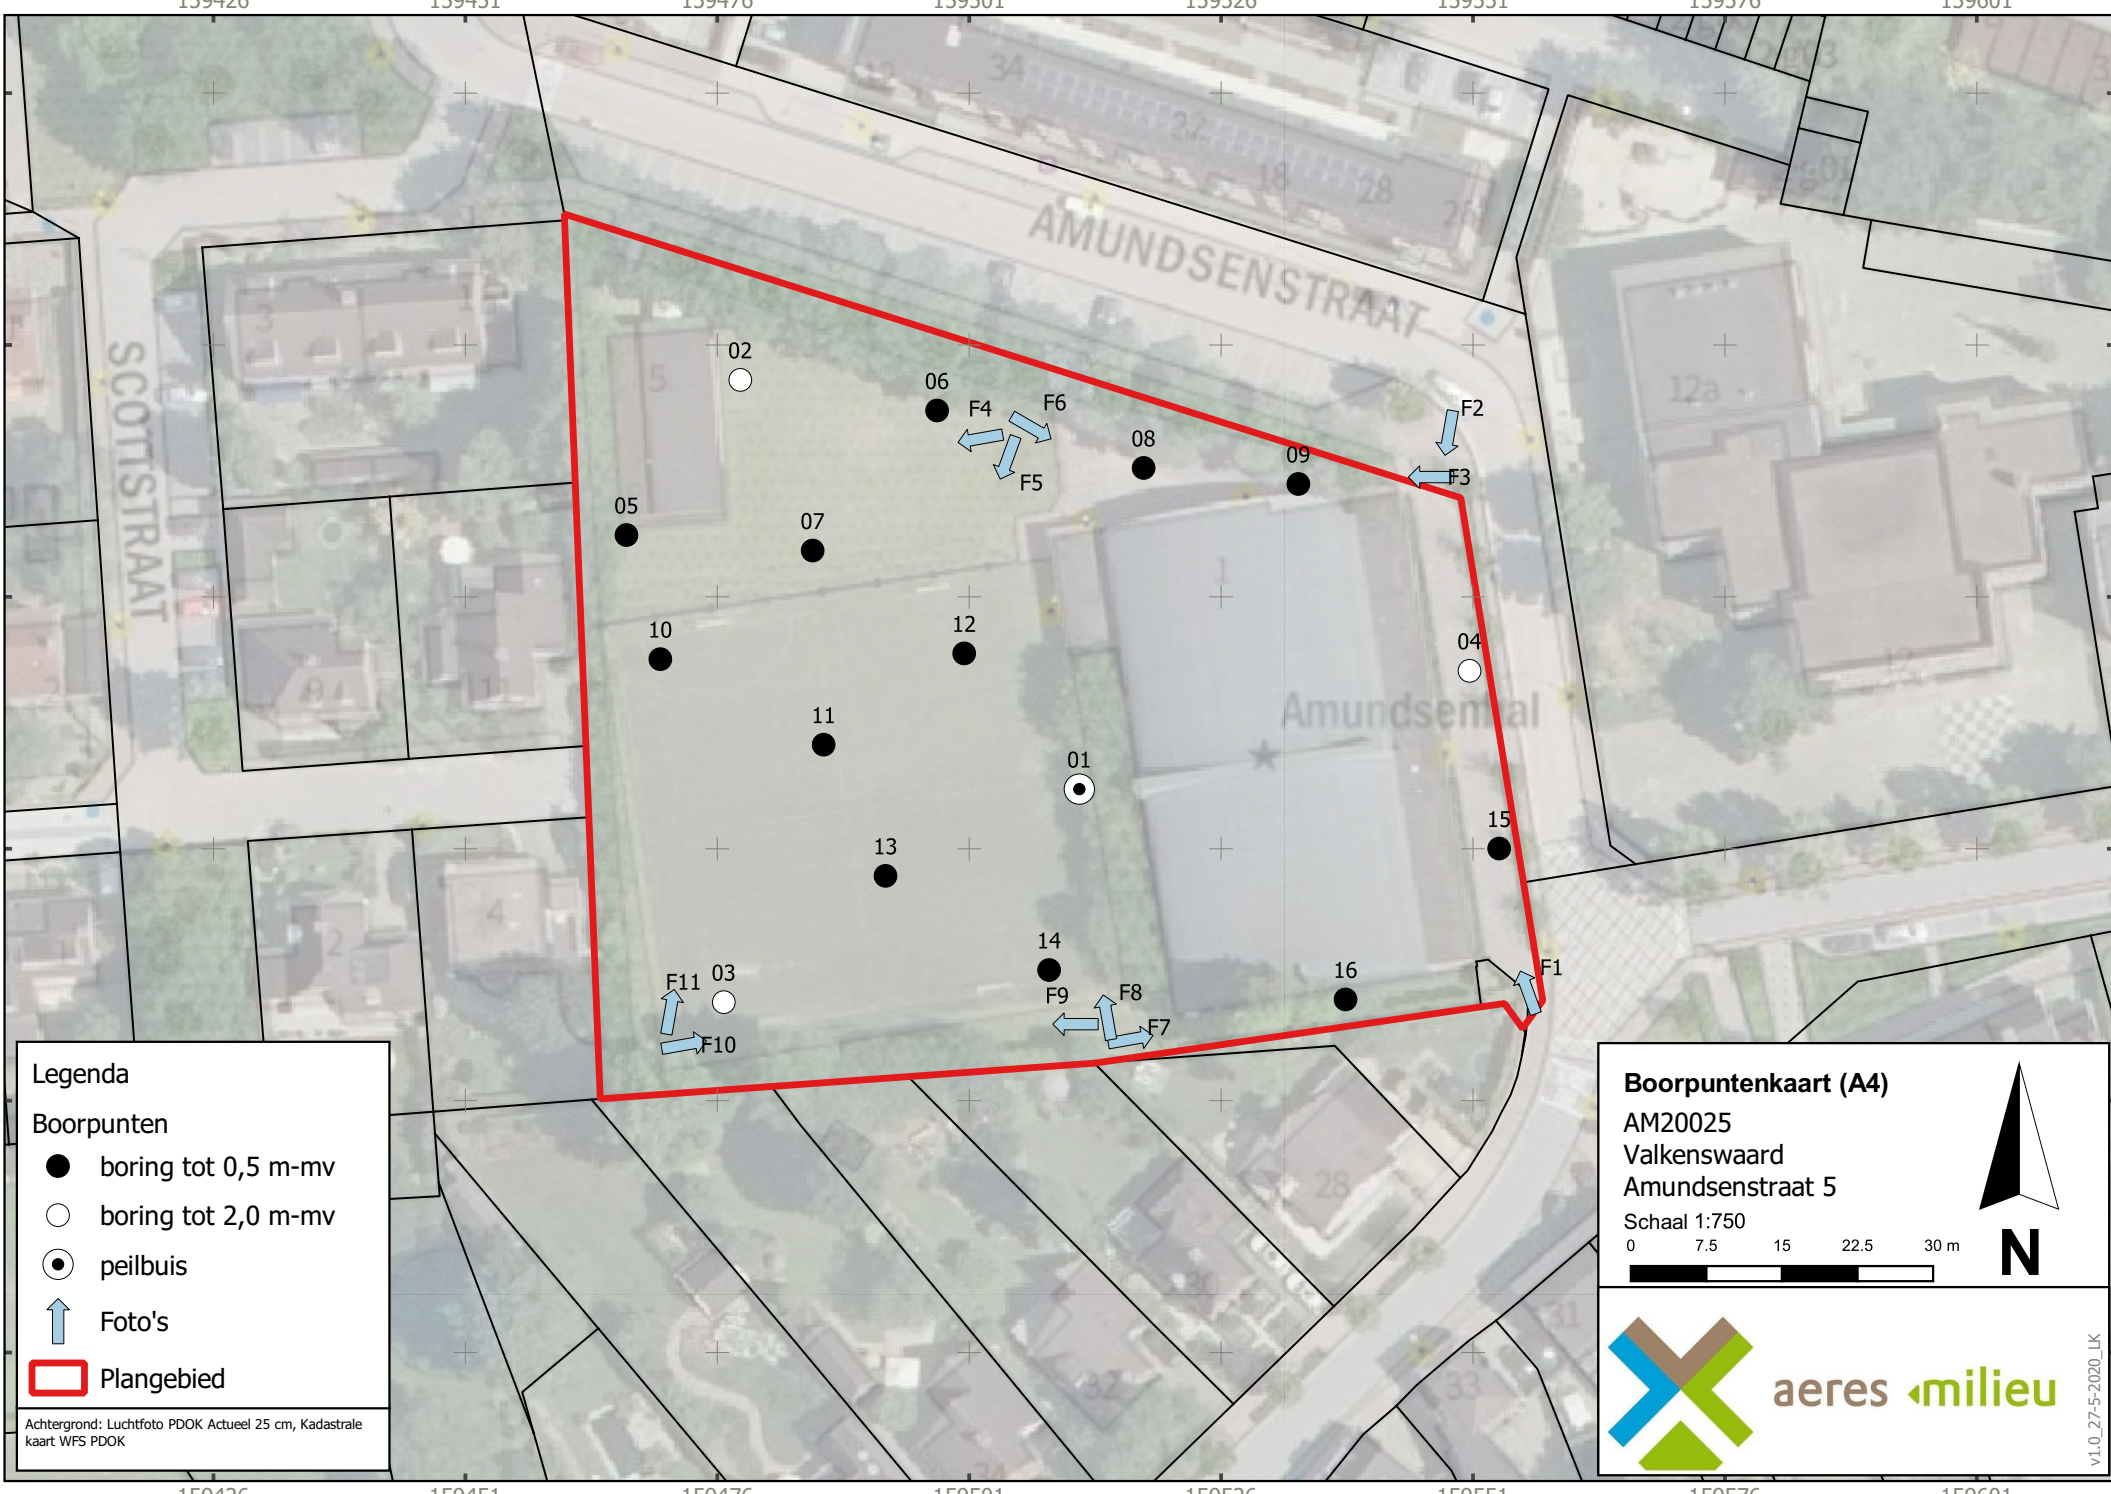
Bijlage 3

De boringen zijn verricht met behulp van de Edelmanboor (\varnothing 7 of 10 cm). Zie voor de boorpuntlocaties bijlage 3.
