VERKENNEND BODEMONDERZOEK

Conform NEN 5740

Schafterdijk 23, Valkenswaard

Rapportnummer : 221-VSc23-vo-v1

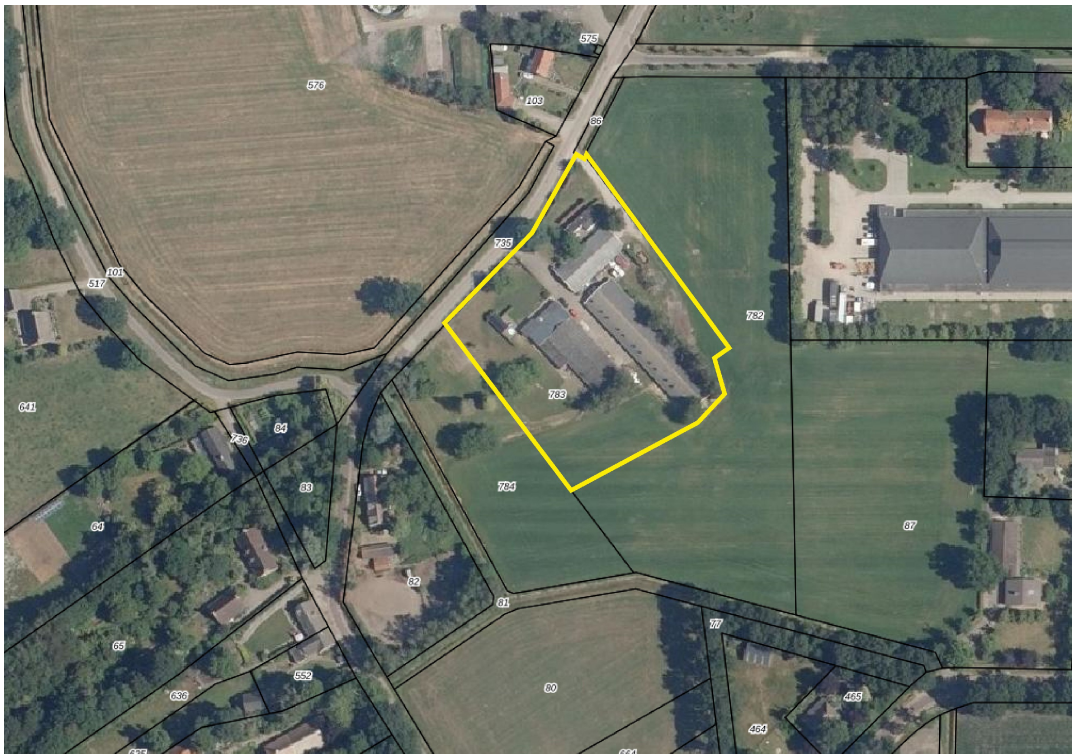
De onderzoekslocatie is gelegen aan de Schafterdijk 23 te Valkenswaard, op een perceel ten oosten van de bebouwde kom van Borkel en Schaft (gemeente Valkenswaard). De locatie is kadastraal bekend onder gemeente Borkel en Schaft, sectie E, perceelnummer 783. De situatie is aangegeven op de tekening in bijlage 1a en hieronder op de luchtfoto aangegeven. De totale oppervlakte van de onderzoekslocatie is ongeveer 7.900 m².

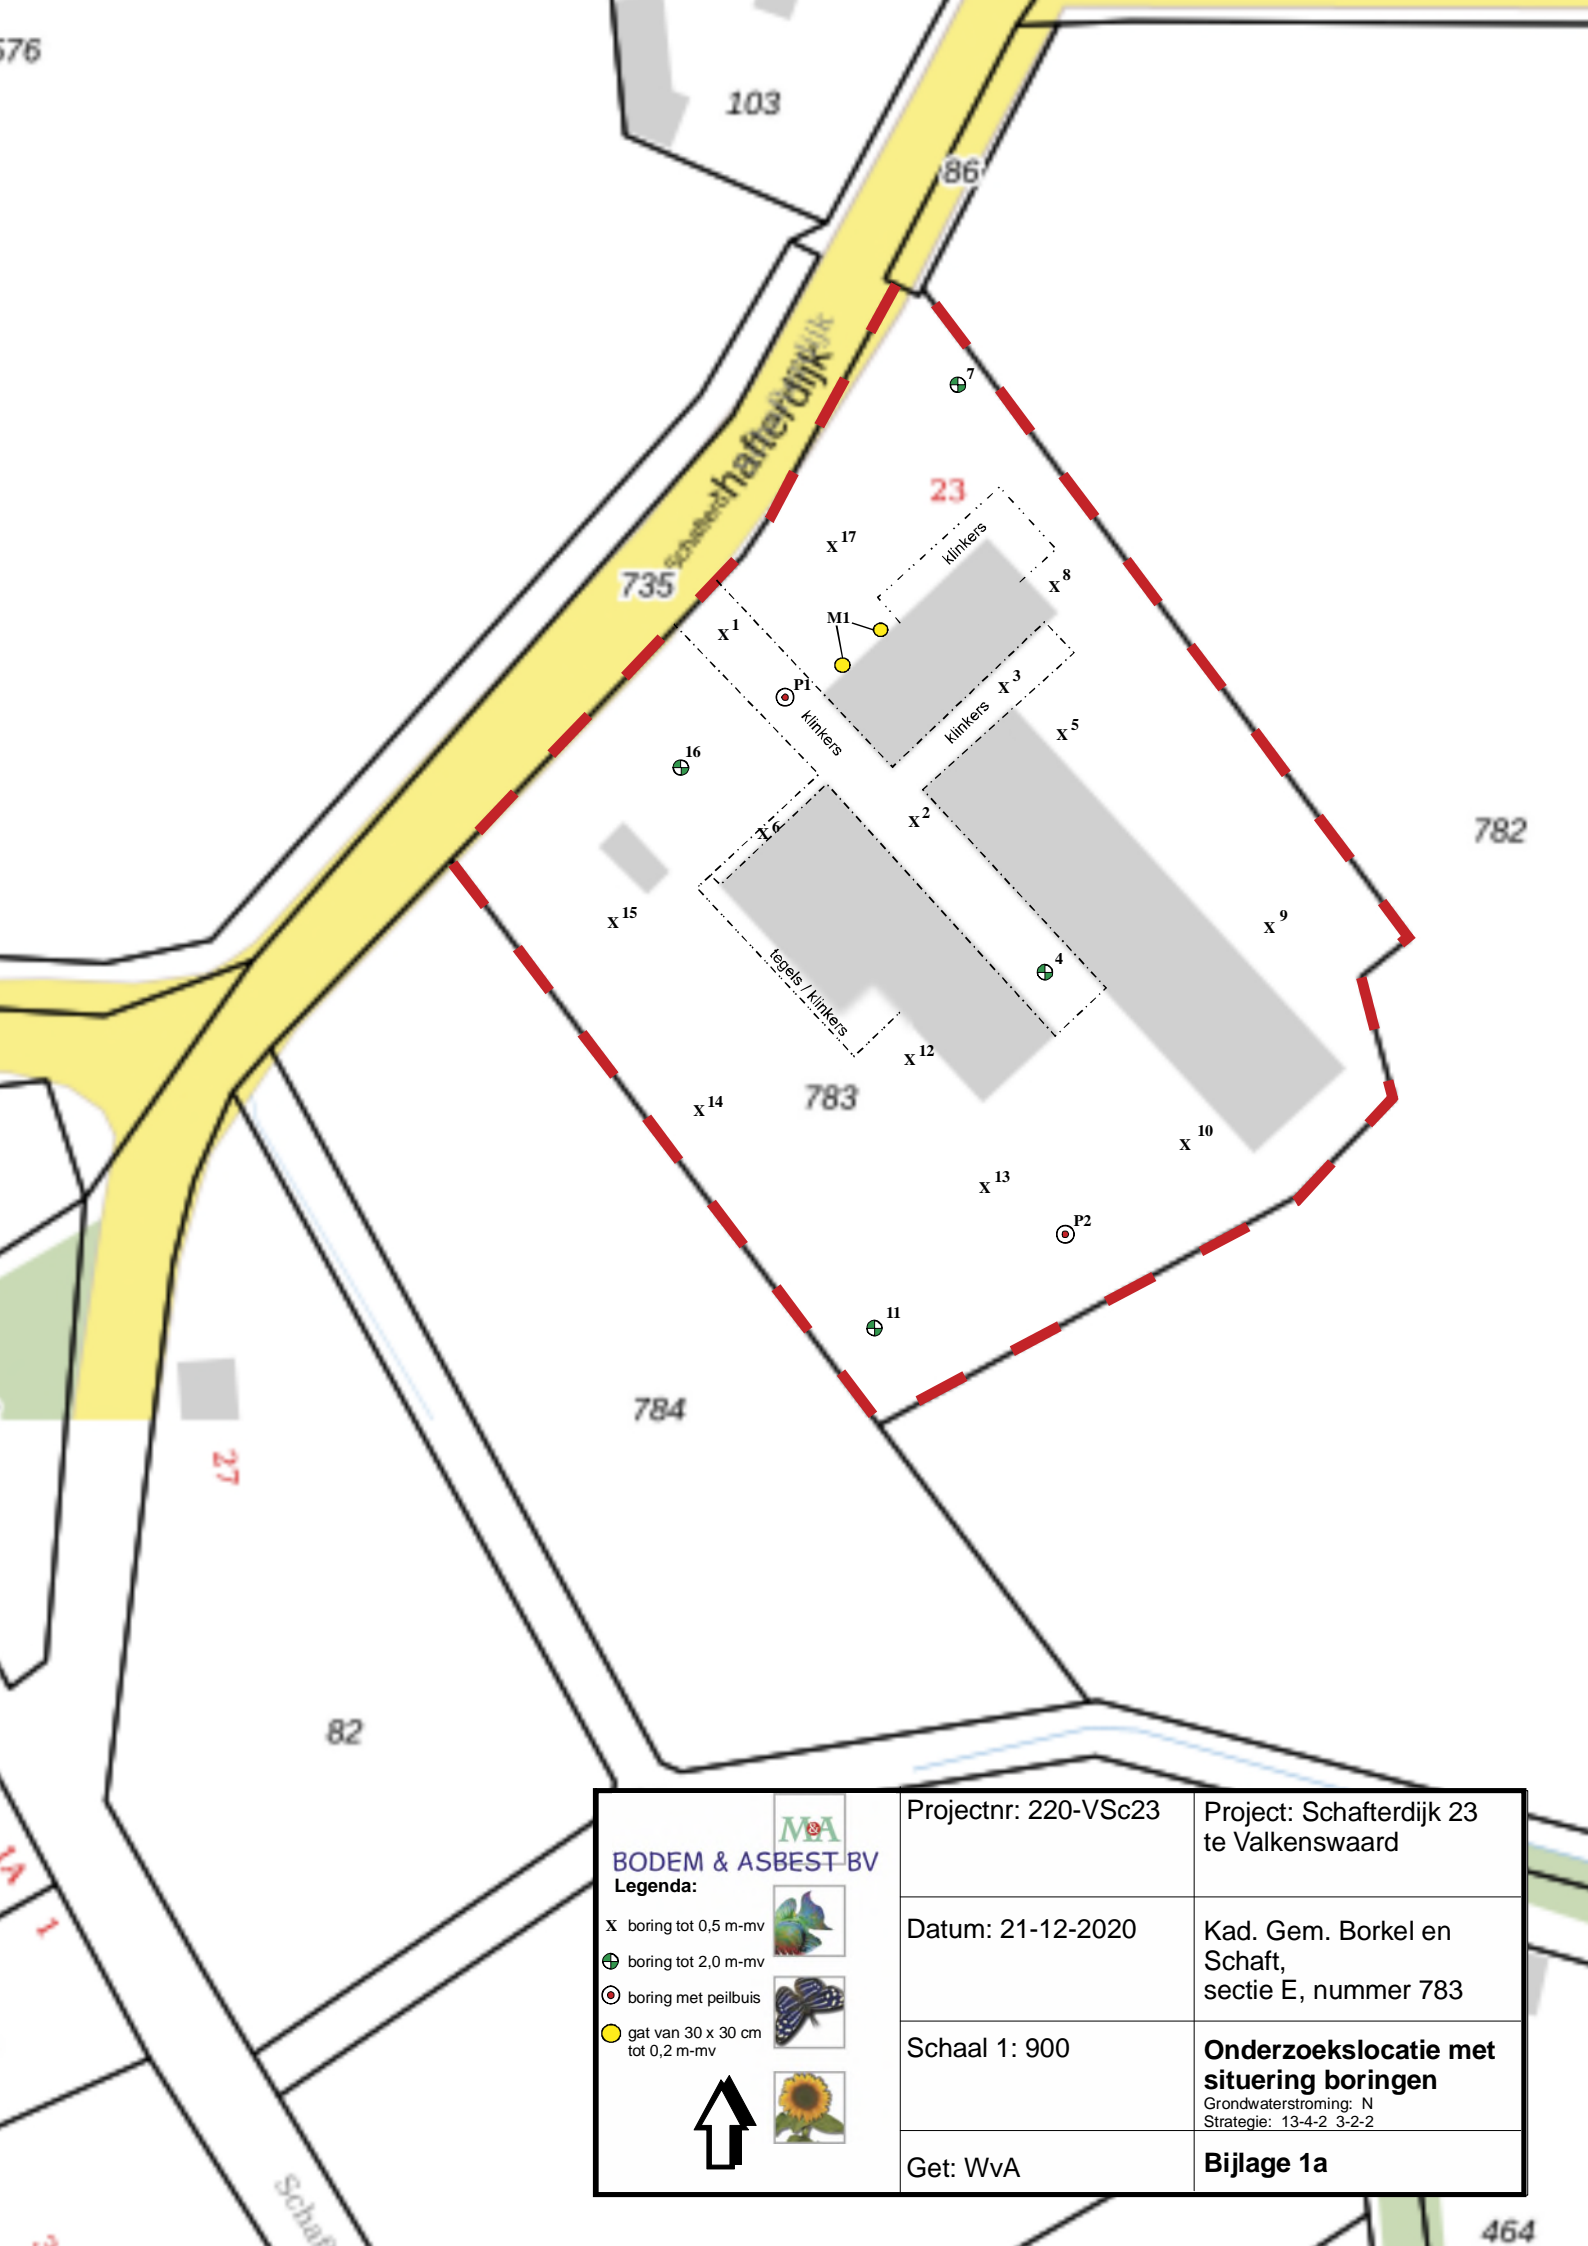
Bijlage 1a : Situatie- en boorpunttekening

De boorpunten zijn aangegeven op de tekening in bijlage 1a.

BODEM & ASBEST BV Legenda: X boring tot 0,5 m-mv

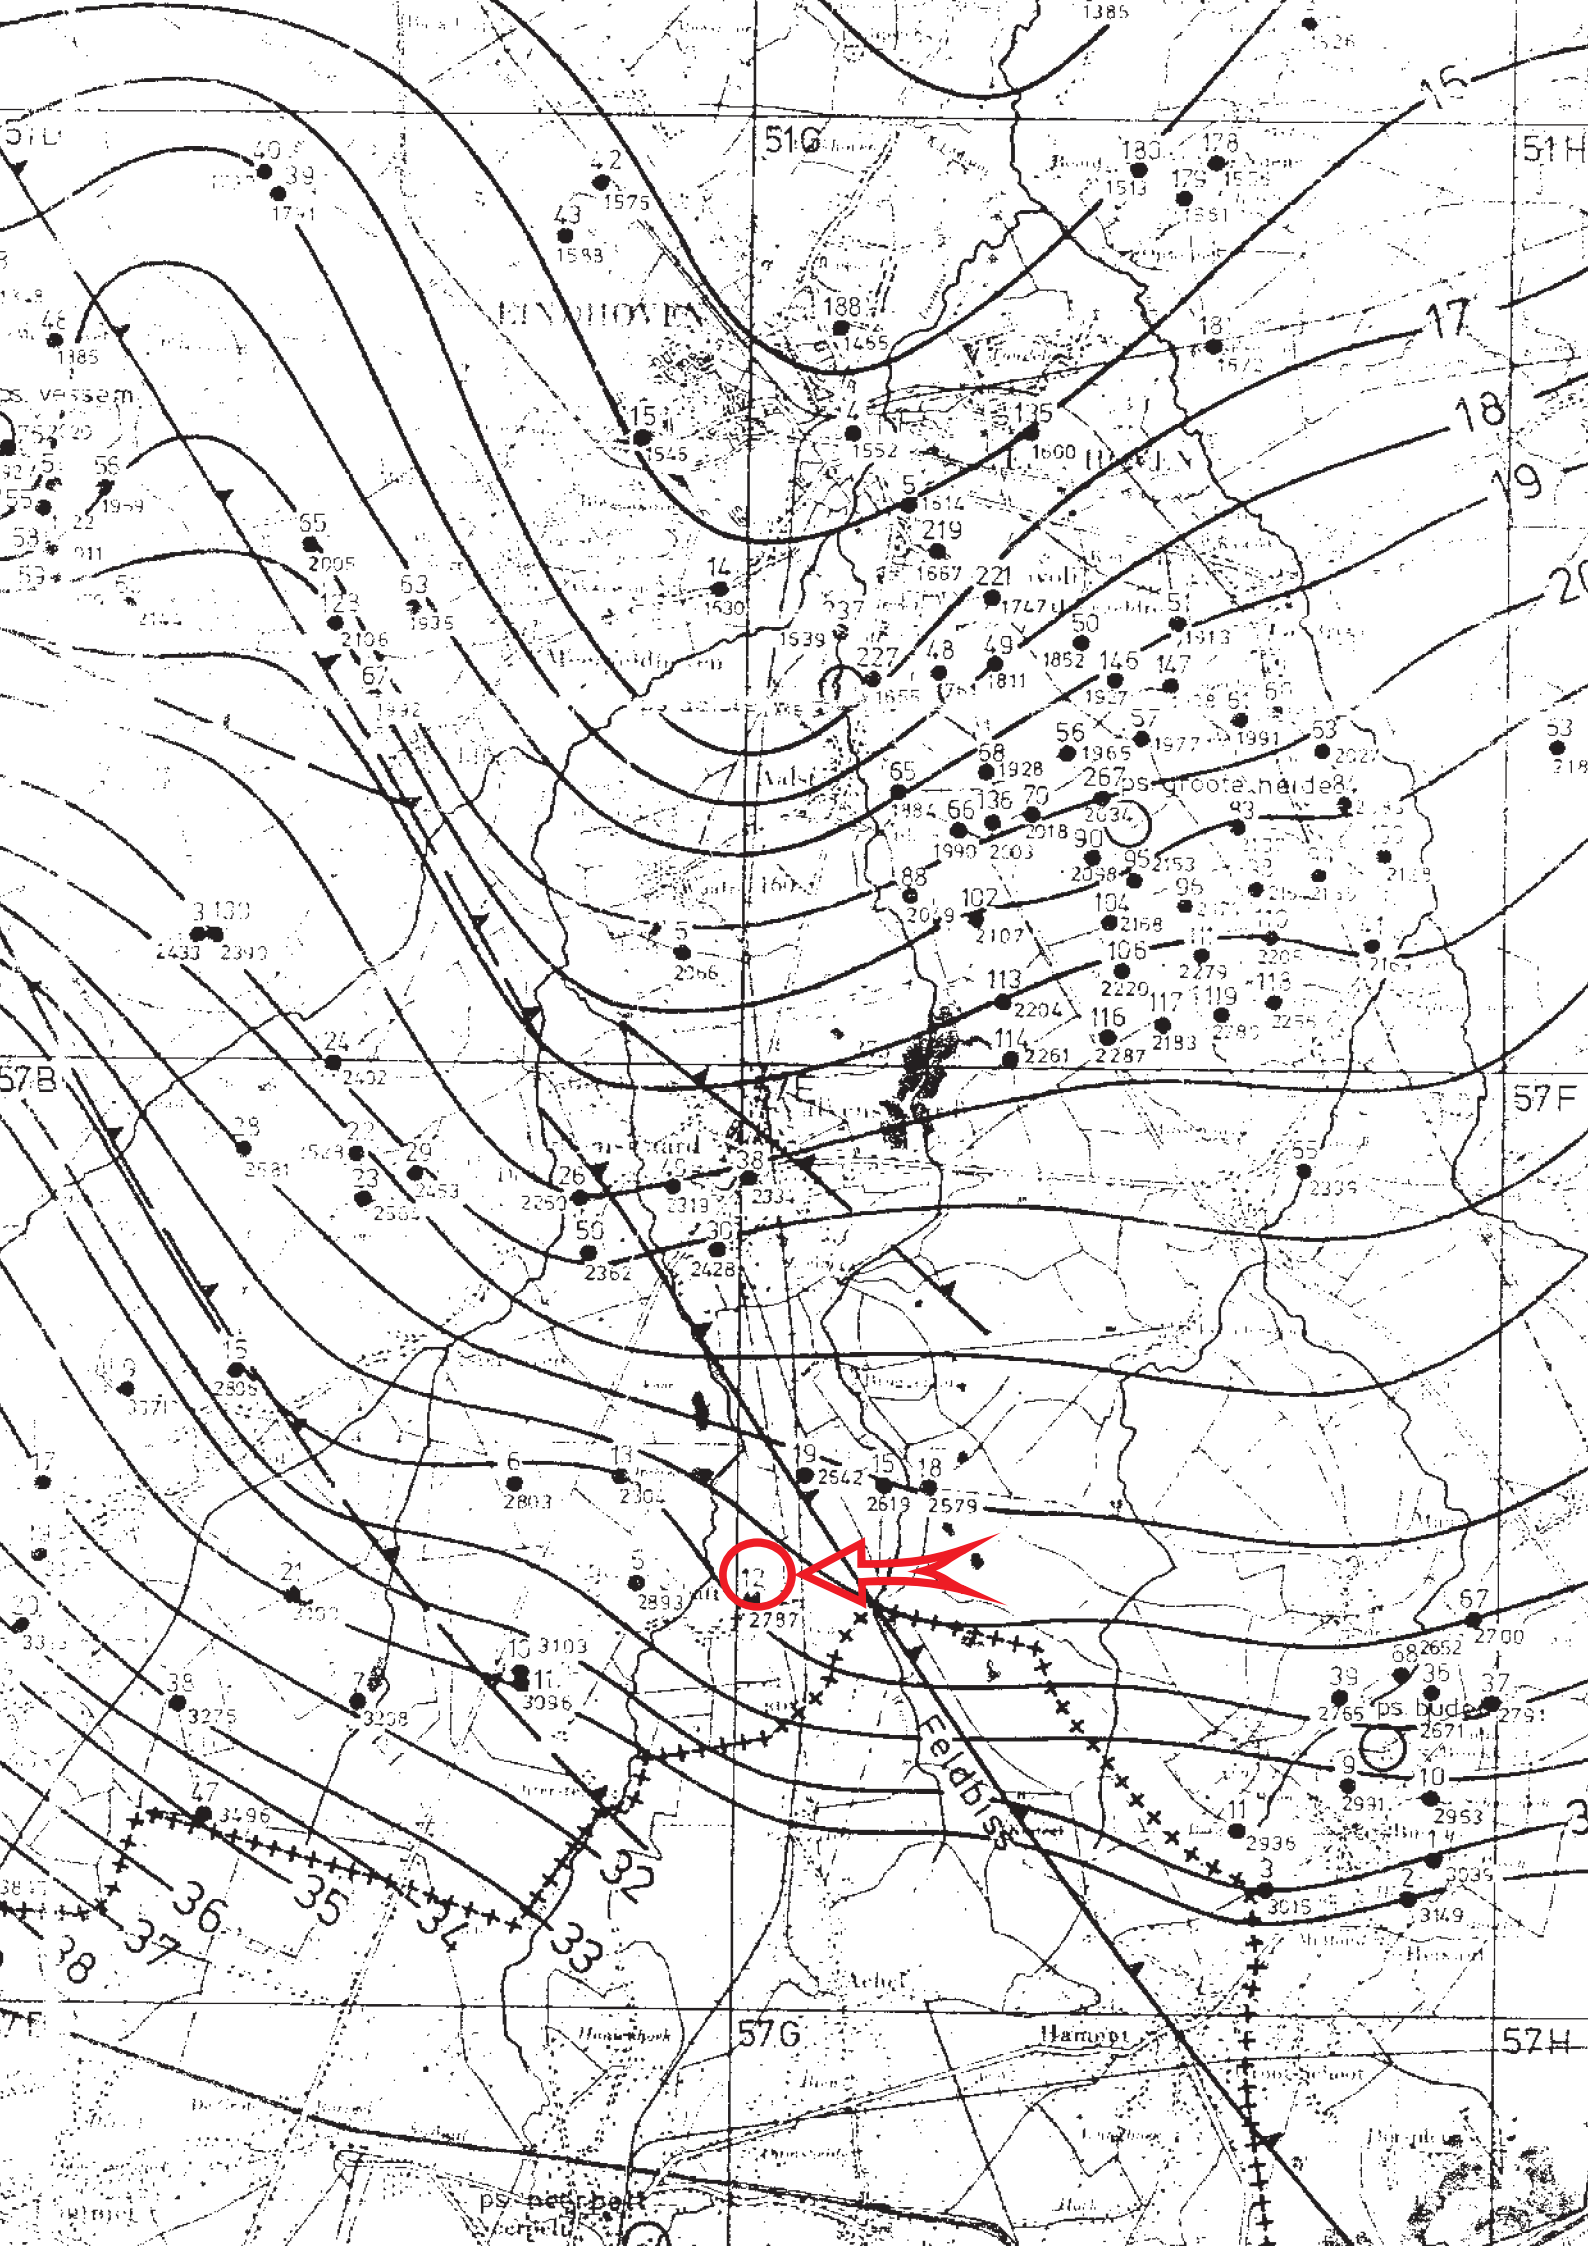
Bijlage 2 : Isohypsens

De grondwaterspiegel van het freatische grondwater bevindt zich op ca. 28 meter boven NAP. De grondwaterstromingsrichting is noordelijk.

Deze gegevens zijn ontleend aan de door TNO samengestelde grondwaterkaart van Nederland (kaart 57 oost, kaartblad 57F). Op de tekening in bijlage 2 zijn de isohypsen van de omgeving van de onderzoekslocatie weergegeven.

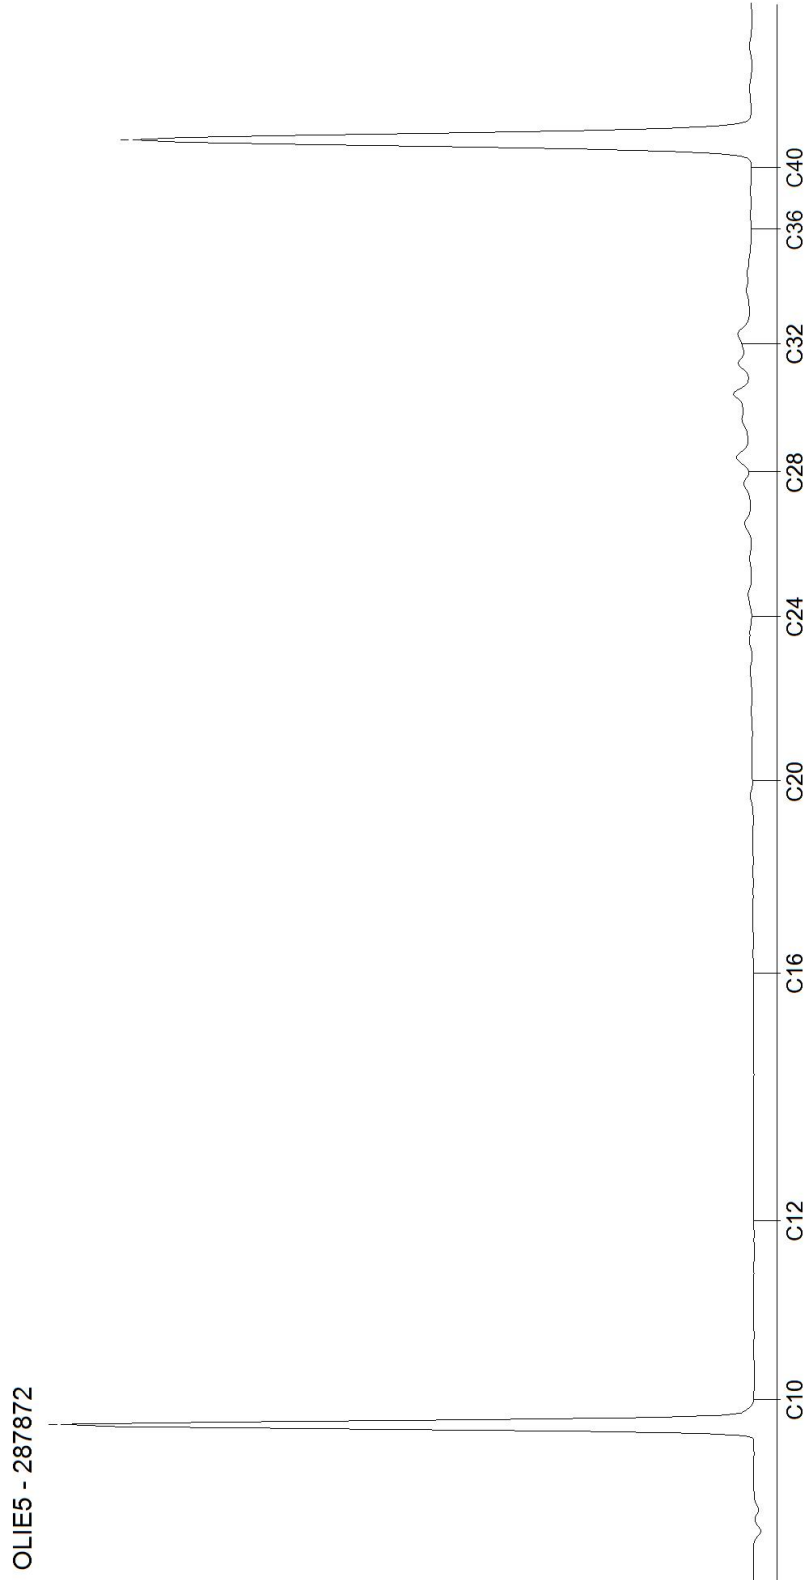
CHROMATOGRAM for Order No. 1002552, Analysis No. 287872, created at 28.12.2020 12:09:47

Monster beschrijving: MIX(1.1 + 2.1 + 3.1 + 4.1 + 6.1)

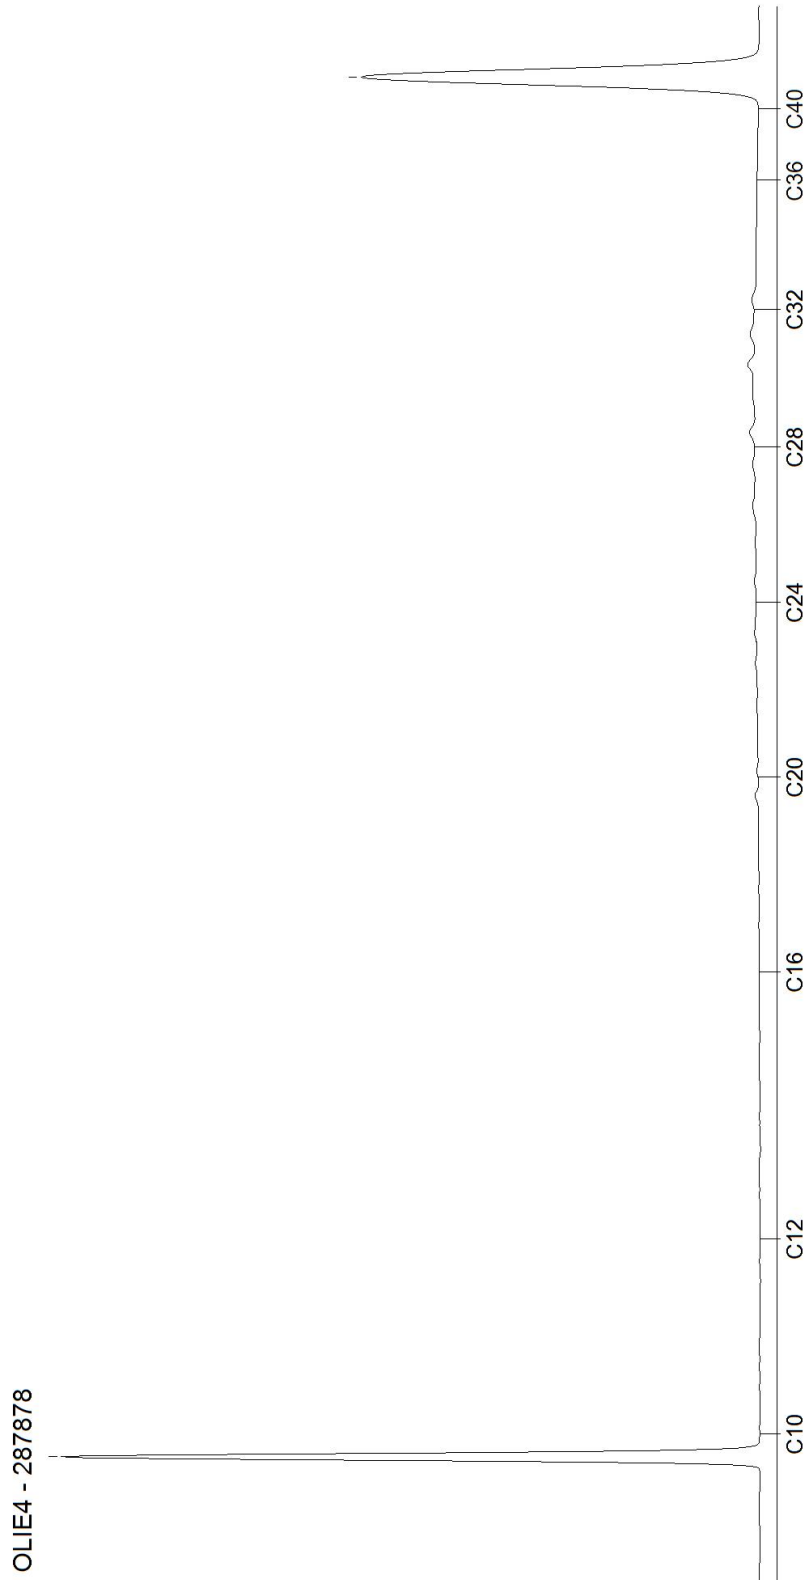
CHROMATOGRAM for Order No. 1002552, Analysis No. 287878, created at 28.12.2020 12:05:40

Monster beschrijving: MIX(5.1 + 7.1 + 8.1 + 9.1 + 10.1 + 11.1)

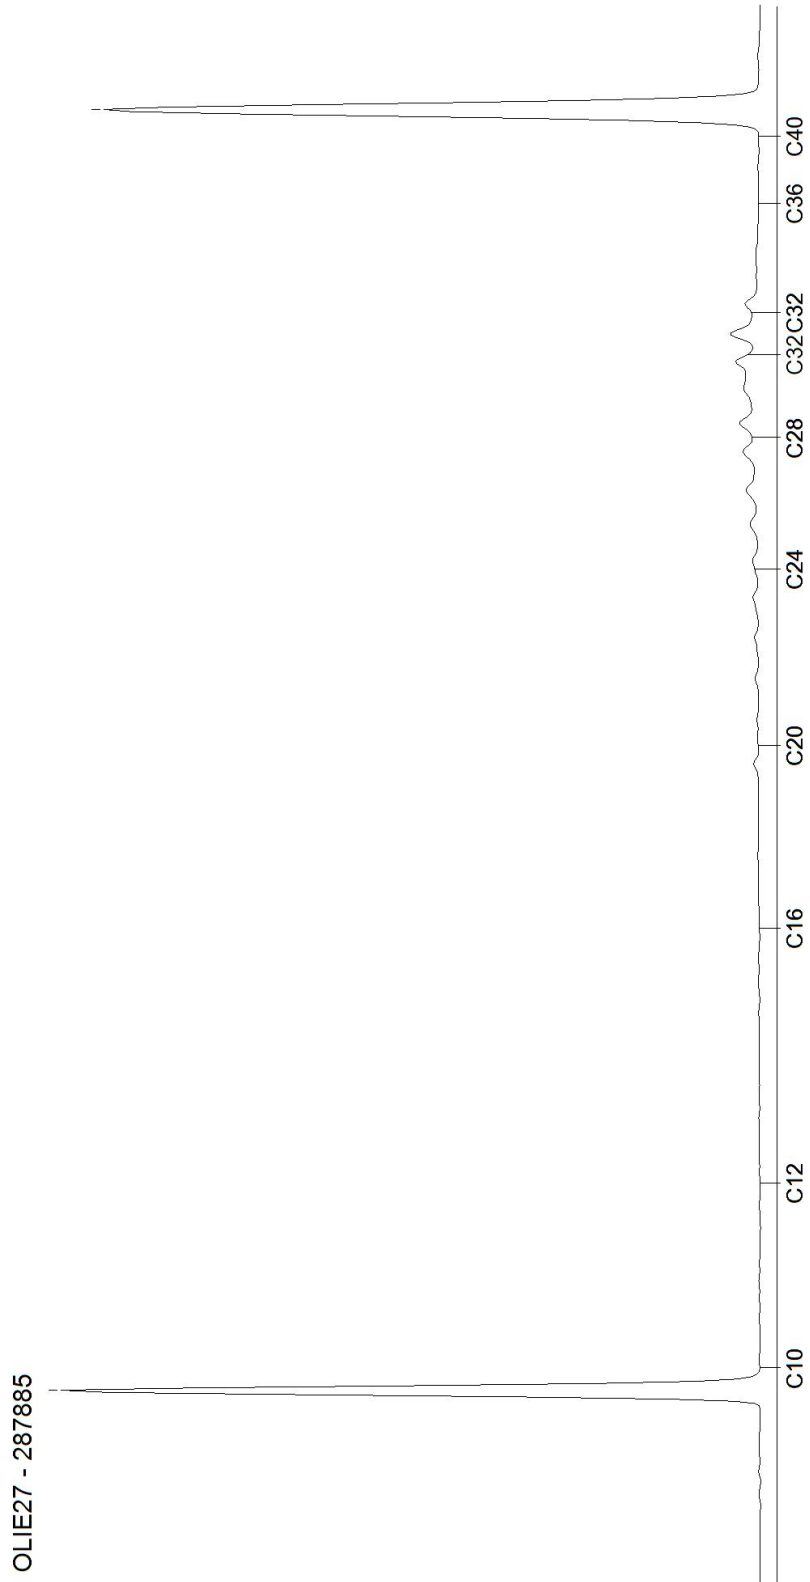
CHROMATOGRAM for Order No. 1002552, Analysis No. 287885, created at 28.12.2020 15:06:08

Monster beschrijving: MIX(12.1 + 13.1 + 14.1 + 15.1 + 16.1 + 17.1)

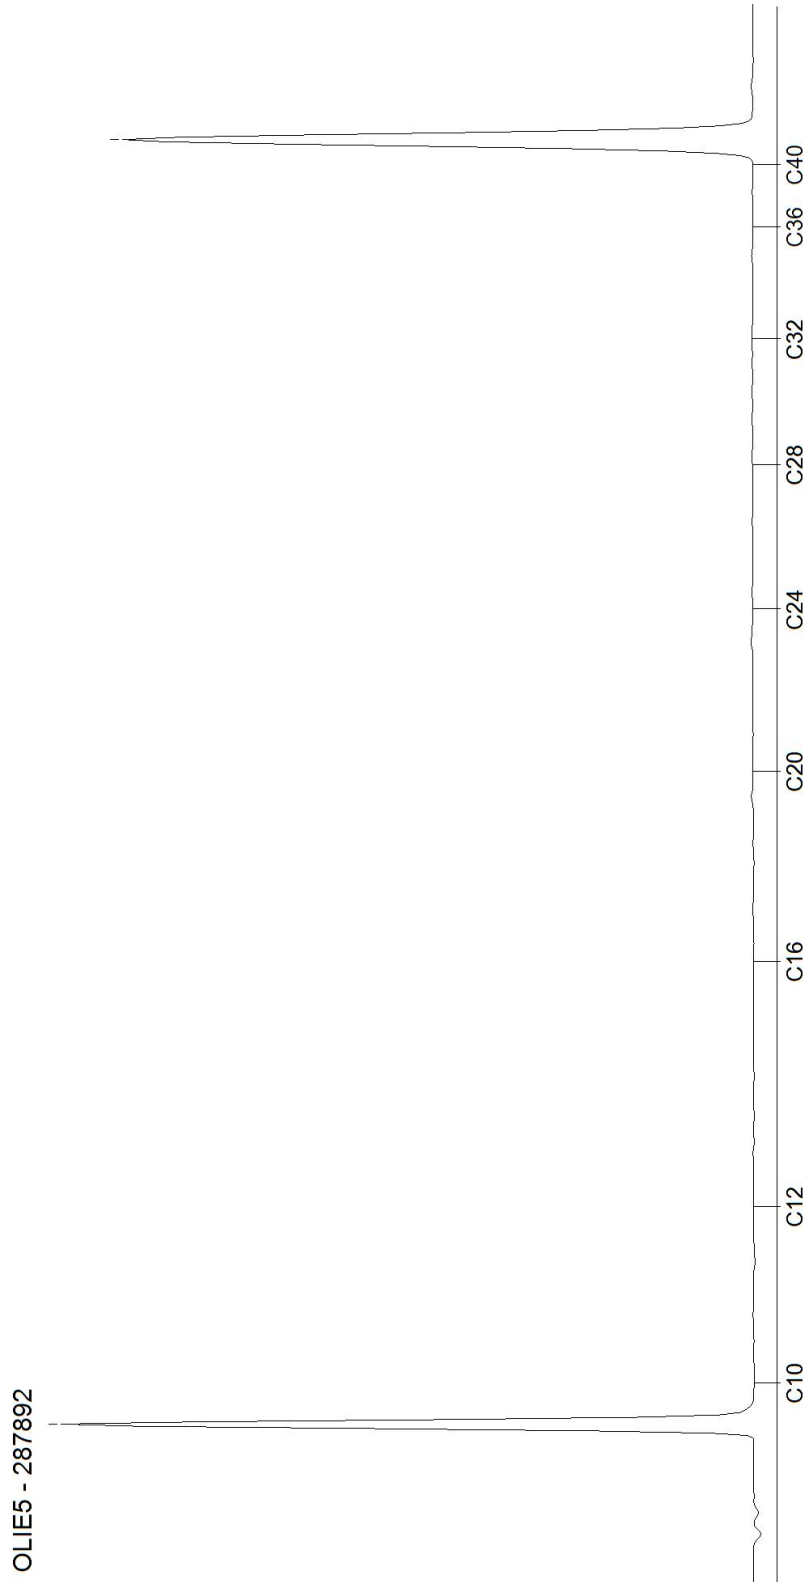
CHROMATOGRAM for Order No. 1002552, Analysis No. 287892, created at 28.12.2020 12:09:47

Monster beschrijving: MIX(4.2 + 4.3 + 4.4 + 7.2 + 7.3 + 7.4)

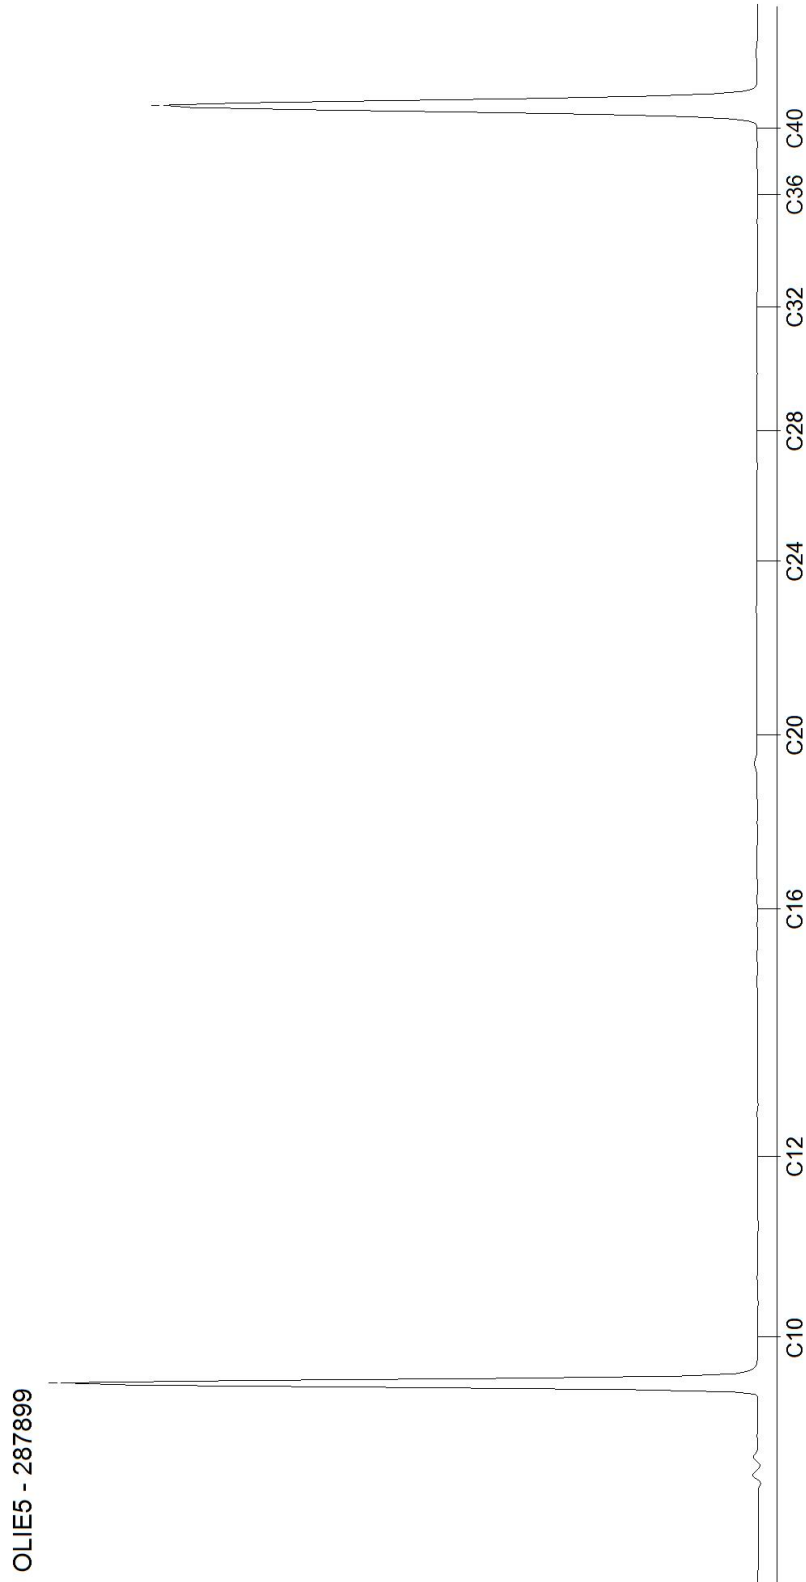
CHROMATOGRAM for Order No. 1002552, Analysis No. 287899, created at 28.12.2020 12:09:47

Monster beschrijving: MIX(11.2 + 11.3 + 11.4 + 16.2 + 16.4)

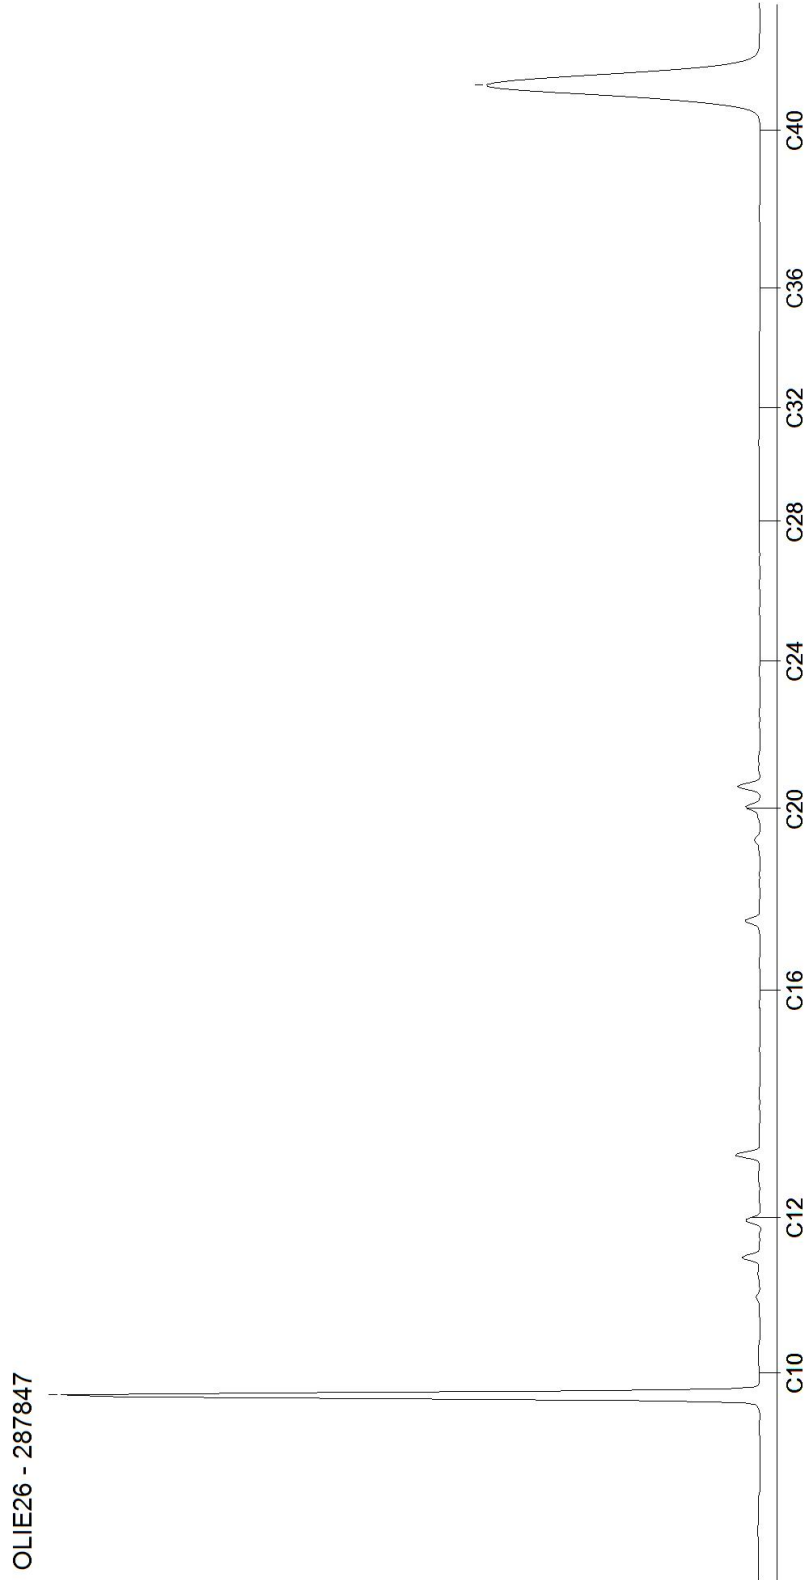
CHROMATOGRAM for Order No. 1002549, Analysis No. 287847, created at 28.12.2020 13:26:37

Monster beschrijving: P1, grondwater

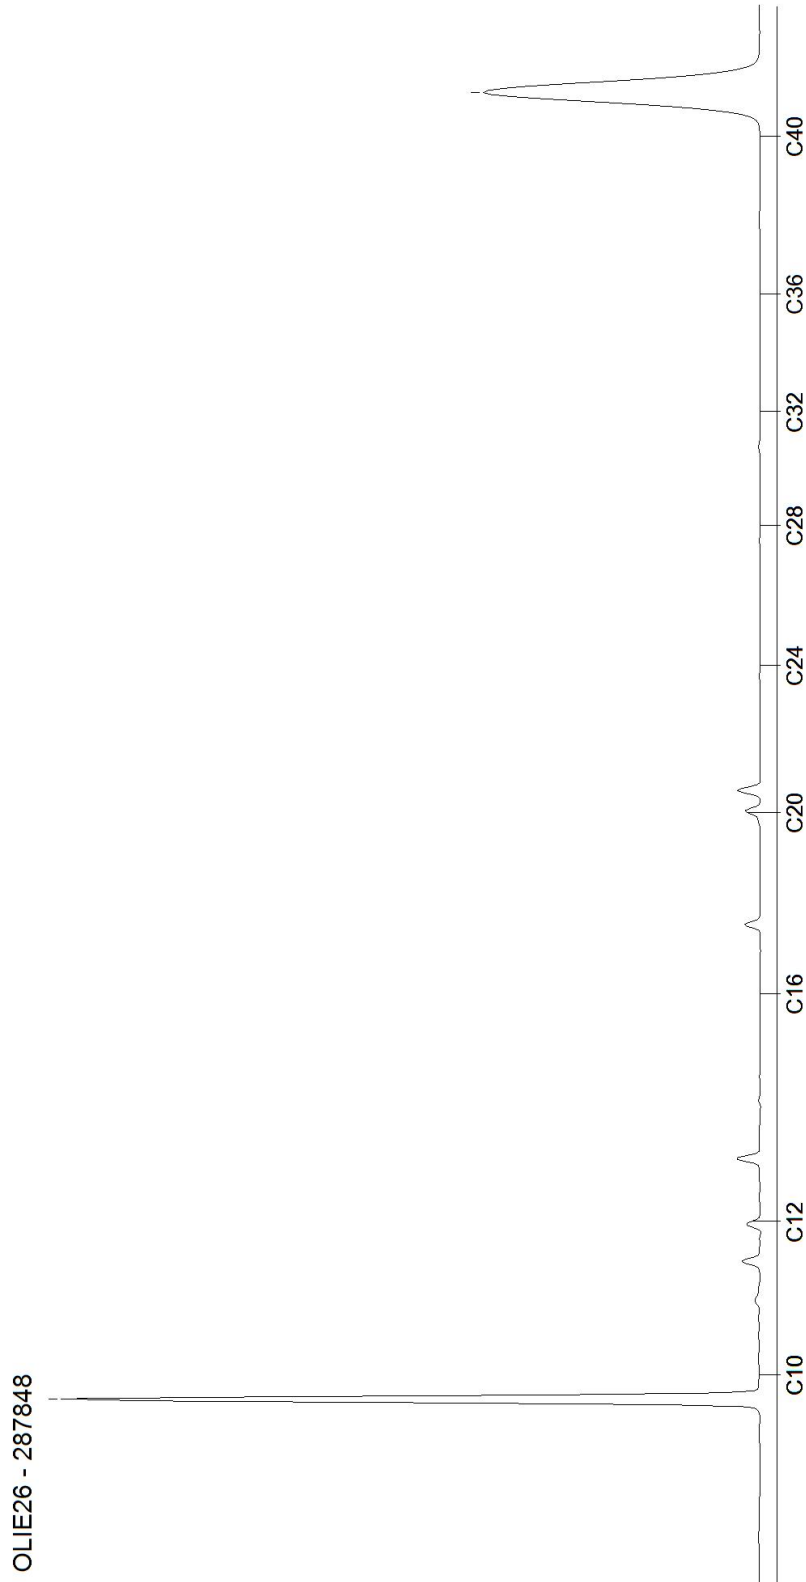
CHROMATOGRAM for Order No. 1002549, Analysis No. 287848, created at 28.12.2020 13:26:37

Monster beschrijving: P2, grondwater
