Verkennend bodemonderzoek Valkenierstraat 100 te Valkenswaard

Aeres Milieu Projectnummer : AM22473
Status rapport : Definitief (versie 1)
Datum : 15 december 2022

Opdrachtgever : Mevr. C. Heurkens
Luijtenbroek 82
5374 RV Schaijk

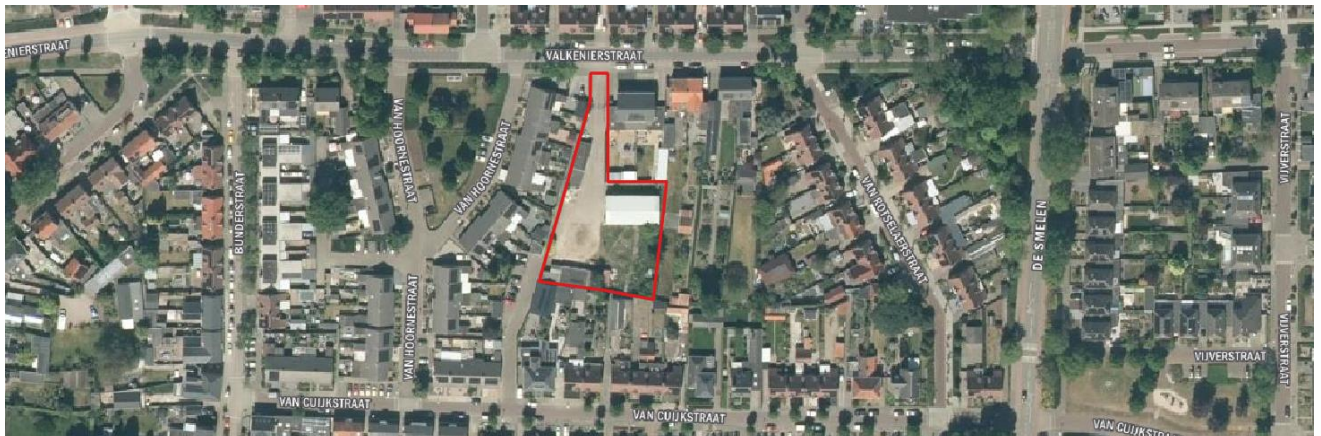
Afbeelding 1: globale begrenzing onderzoekslocatie (bron luchtfoto: PDOKviewer)

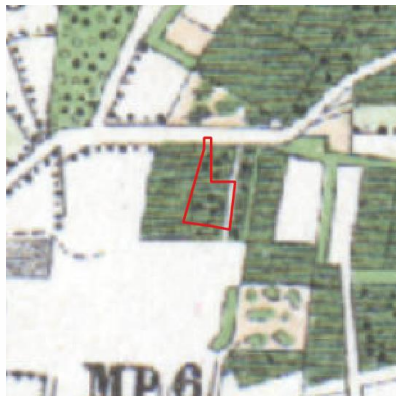
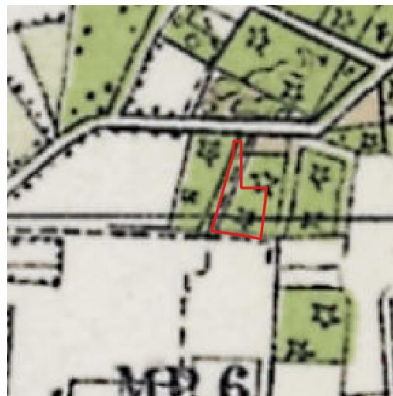
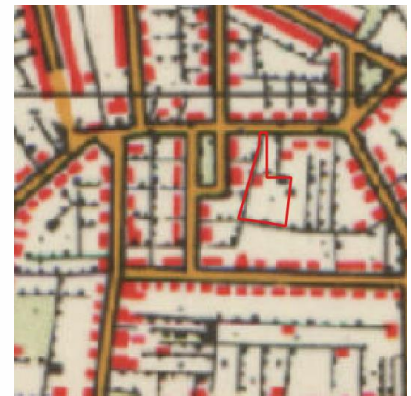
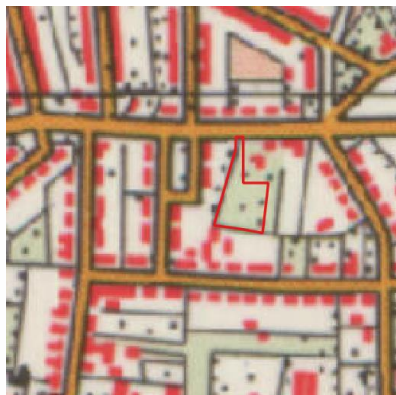
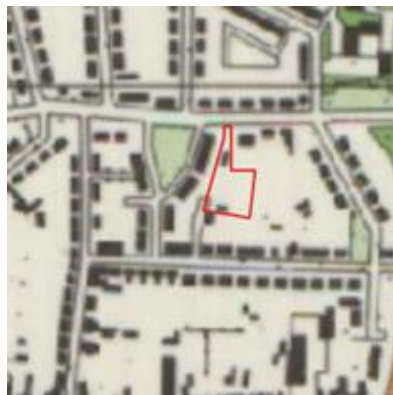
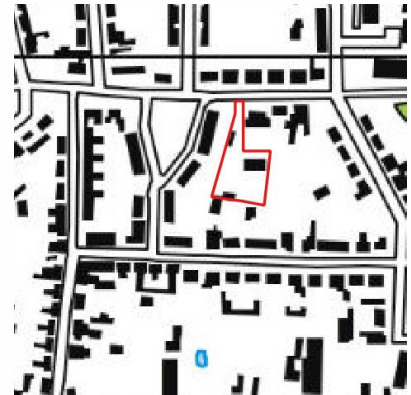
In het kader van het vooronderzoek is historisch kaartmateriaal bestudeerd. Uit kaartmateriaal van de geraadpleegde historische kaarten is af te leiden dat de onderzoekslocatie tot circa 1960 onbebouwd was en begroeid met een bosschage. Uit het kaartmateriaal blijkt dat in de jaren zestig van de vorige eeuw bebouwing op de locatie aanwezig is geweest. Vervolgens is in de periode 1970-1980 geen bebouwing geweest op locatie. Vervolgens is de locatie bebouwd met de huidige bebouwing.

Afbeelding 2: geraadpleegde historische kaarten (bron kaarten: topotijdreis.nl)

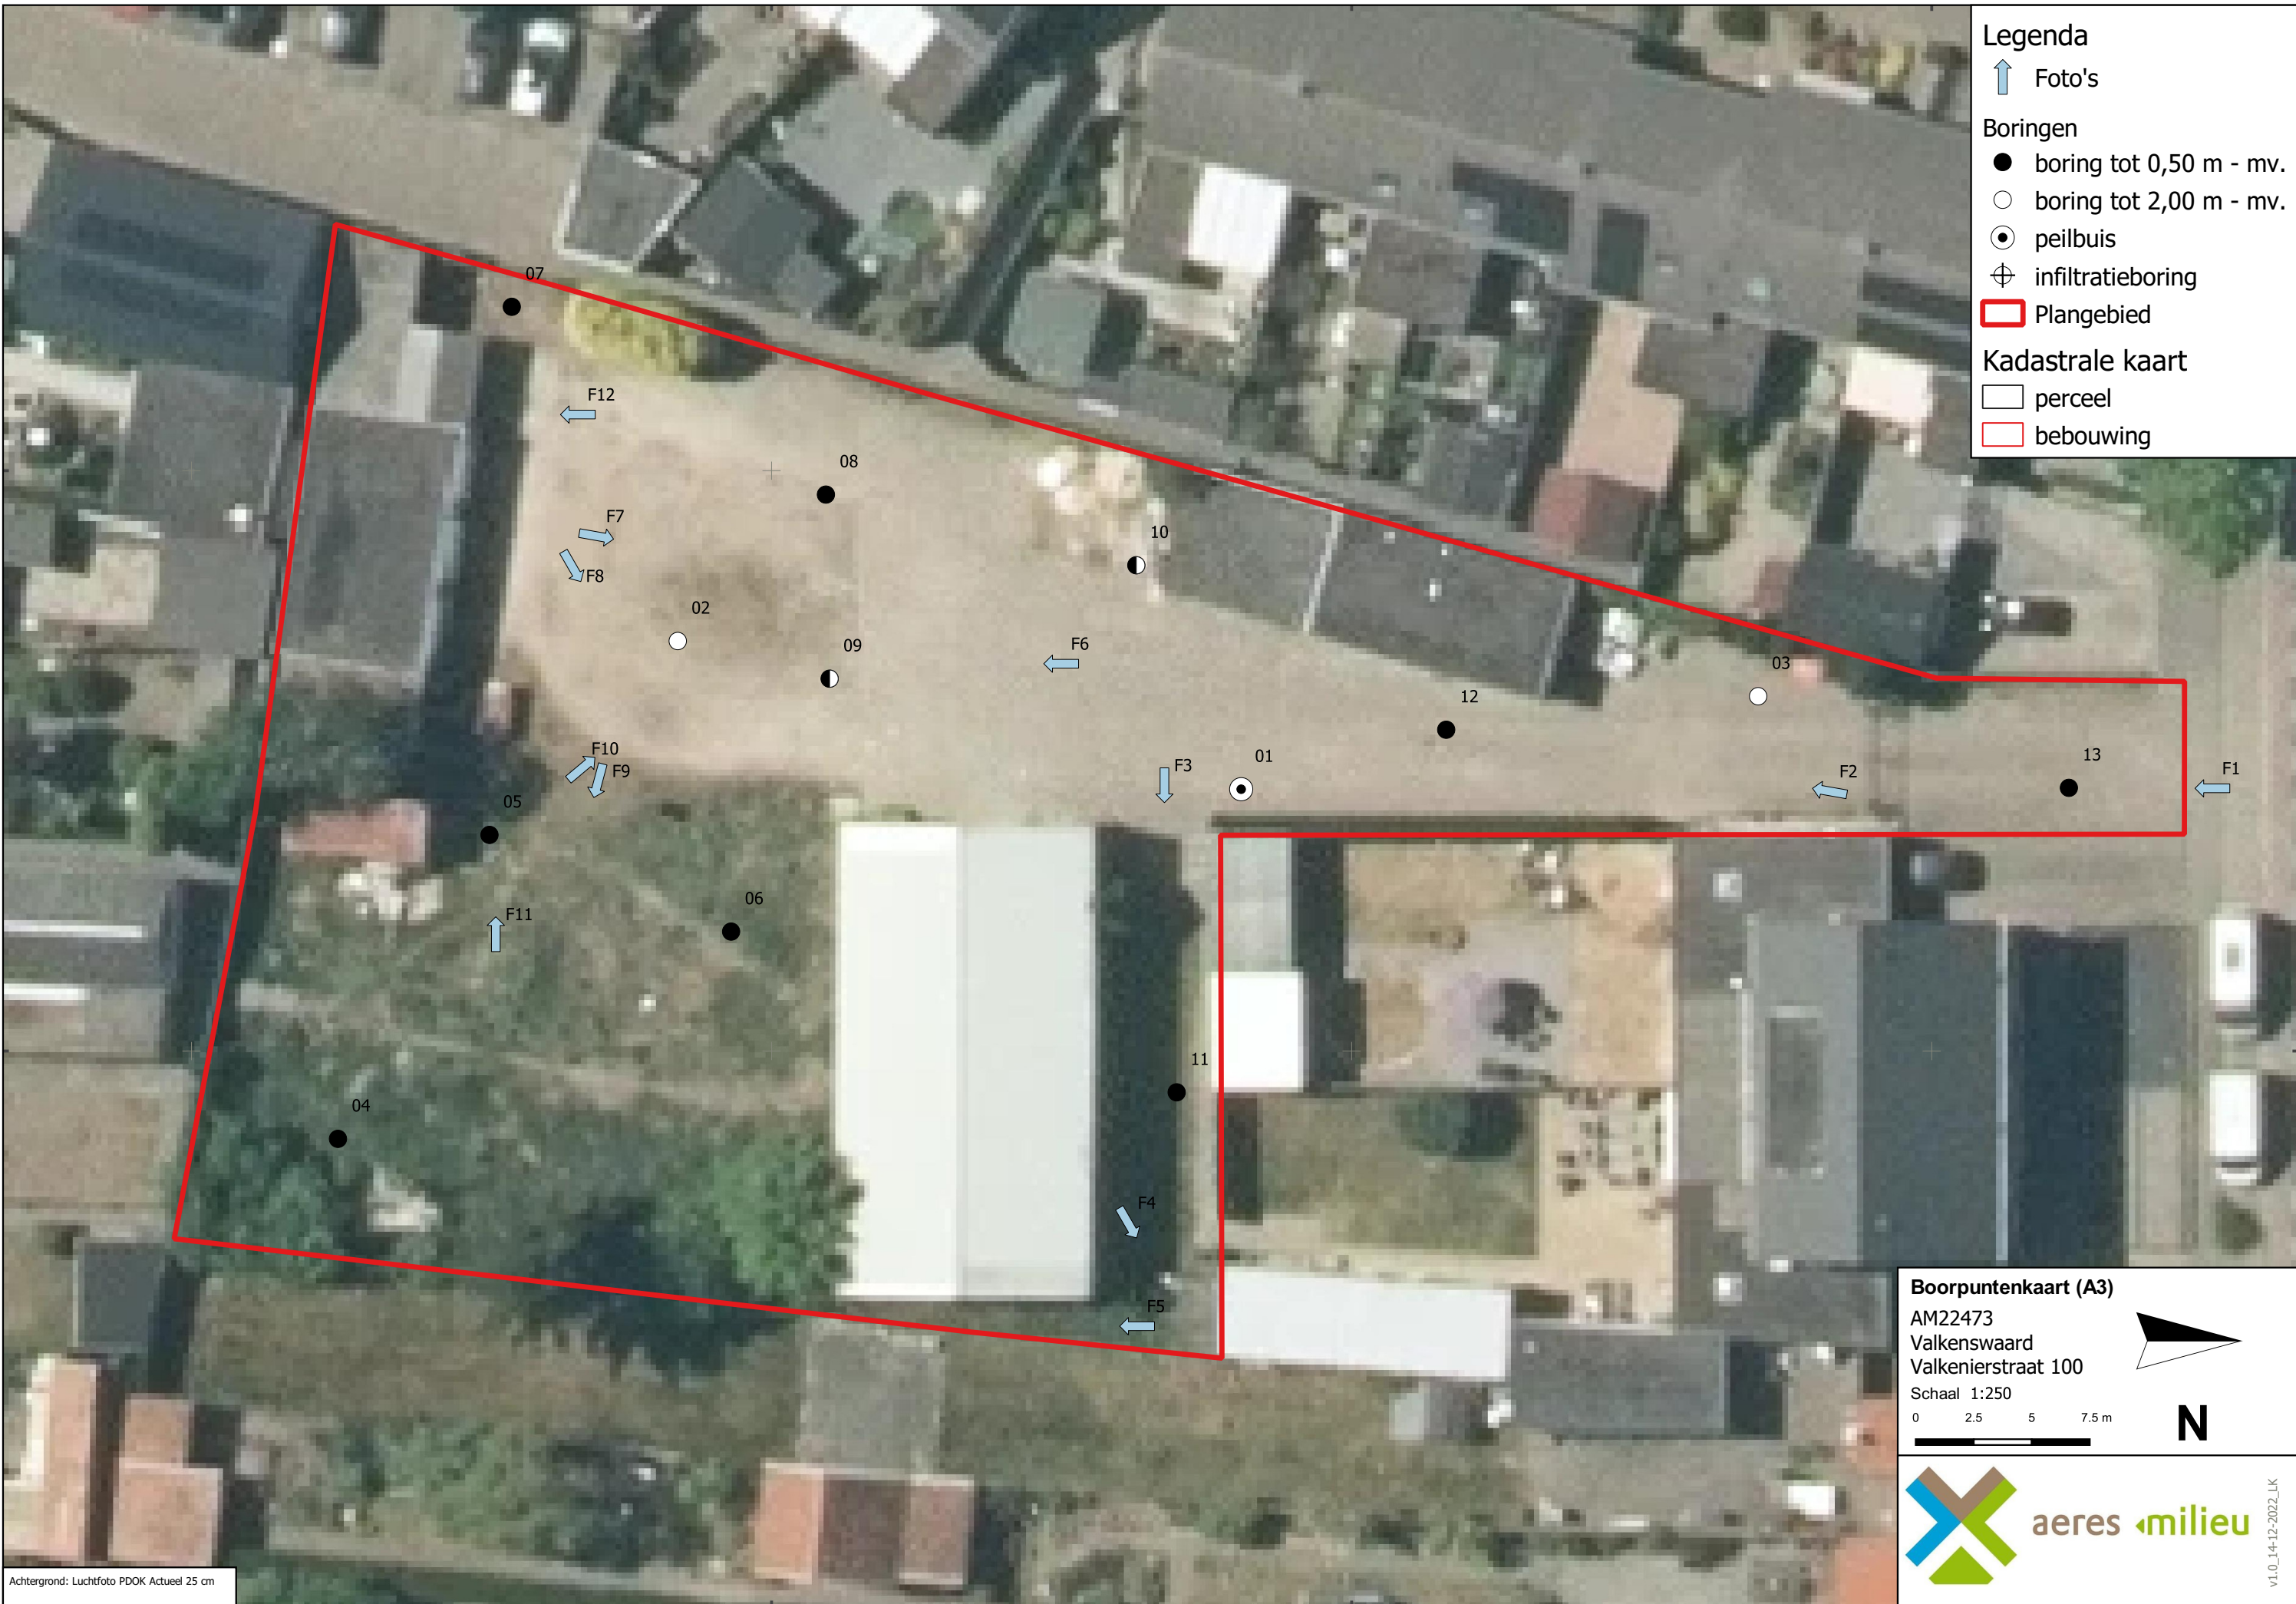
Boorpuntenkaart (A3)

De boringen zijn verricht met behulp van de Edelmanboor (ø 7 of 10 cm). Zie voor de boorpuntlocaties bijlage 3.

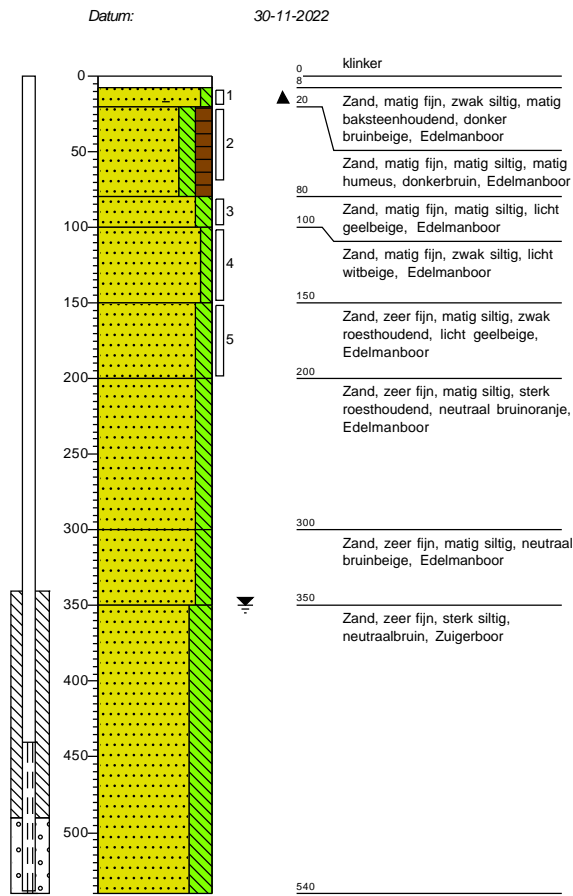
Boring: 01

Boring	Diepte boring (m -mv)	Traject (m -mv)	Grondsoort	Waargenomen bijzonderheden
01	5,40	0,08 - 0,20	Zand	matig baksteenhoudend
02	2,00	0,00 - 0,30	Zand	sporen baksteen
03	2,00	0,20 - 1,00	Zand	matig baksteenhoudend, cementbrokken
		1,00 - 1,50	Zand	sporen baksteen
05	0,80	0,00 - 0,30	Zand	sporen baksteen
09	1,00	0,00 - 0,20	Zand	sporen baksteen
		0,20 - 0,50	Zand	sporen baksteen
10	0,80	0,05 - 0,30	Zand	sporen baksteen
