**RAPPORT**  
betreffende een  
verkenkend  
bodemonderzoek  
De Scheifelaar fase 2  
te Veghel

Datum : 9 maart 2011  
Kenmerk : 019-Actualisatie bodemonderzoeken de Scheifelaar fase 2  
Ordernummer : 881108\_019  
FCL-nummer : 6.830.035.0  
Kenmerk : 1102C794/GGE\_DBE/rap1  
Auteur : drs. G. Gerrmann / drs. D. van den Berge  
Status : Definitief

Opdrachtgever : Gemeente Veghel  
: dhr. B. Vernooy  
: Postbus 10.001  
: 5460 DA VEGHEL

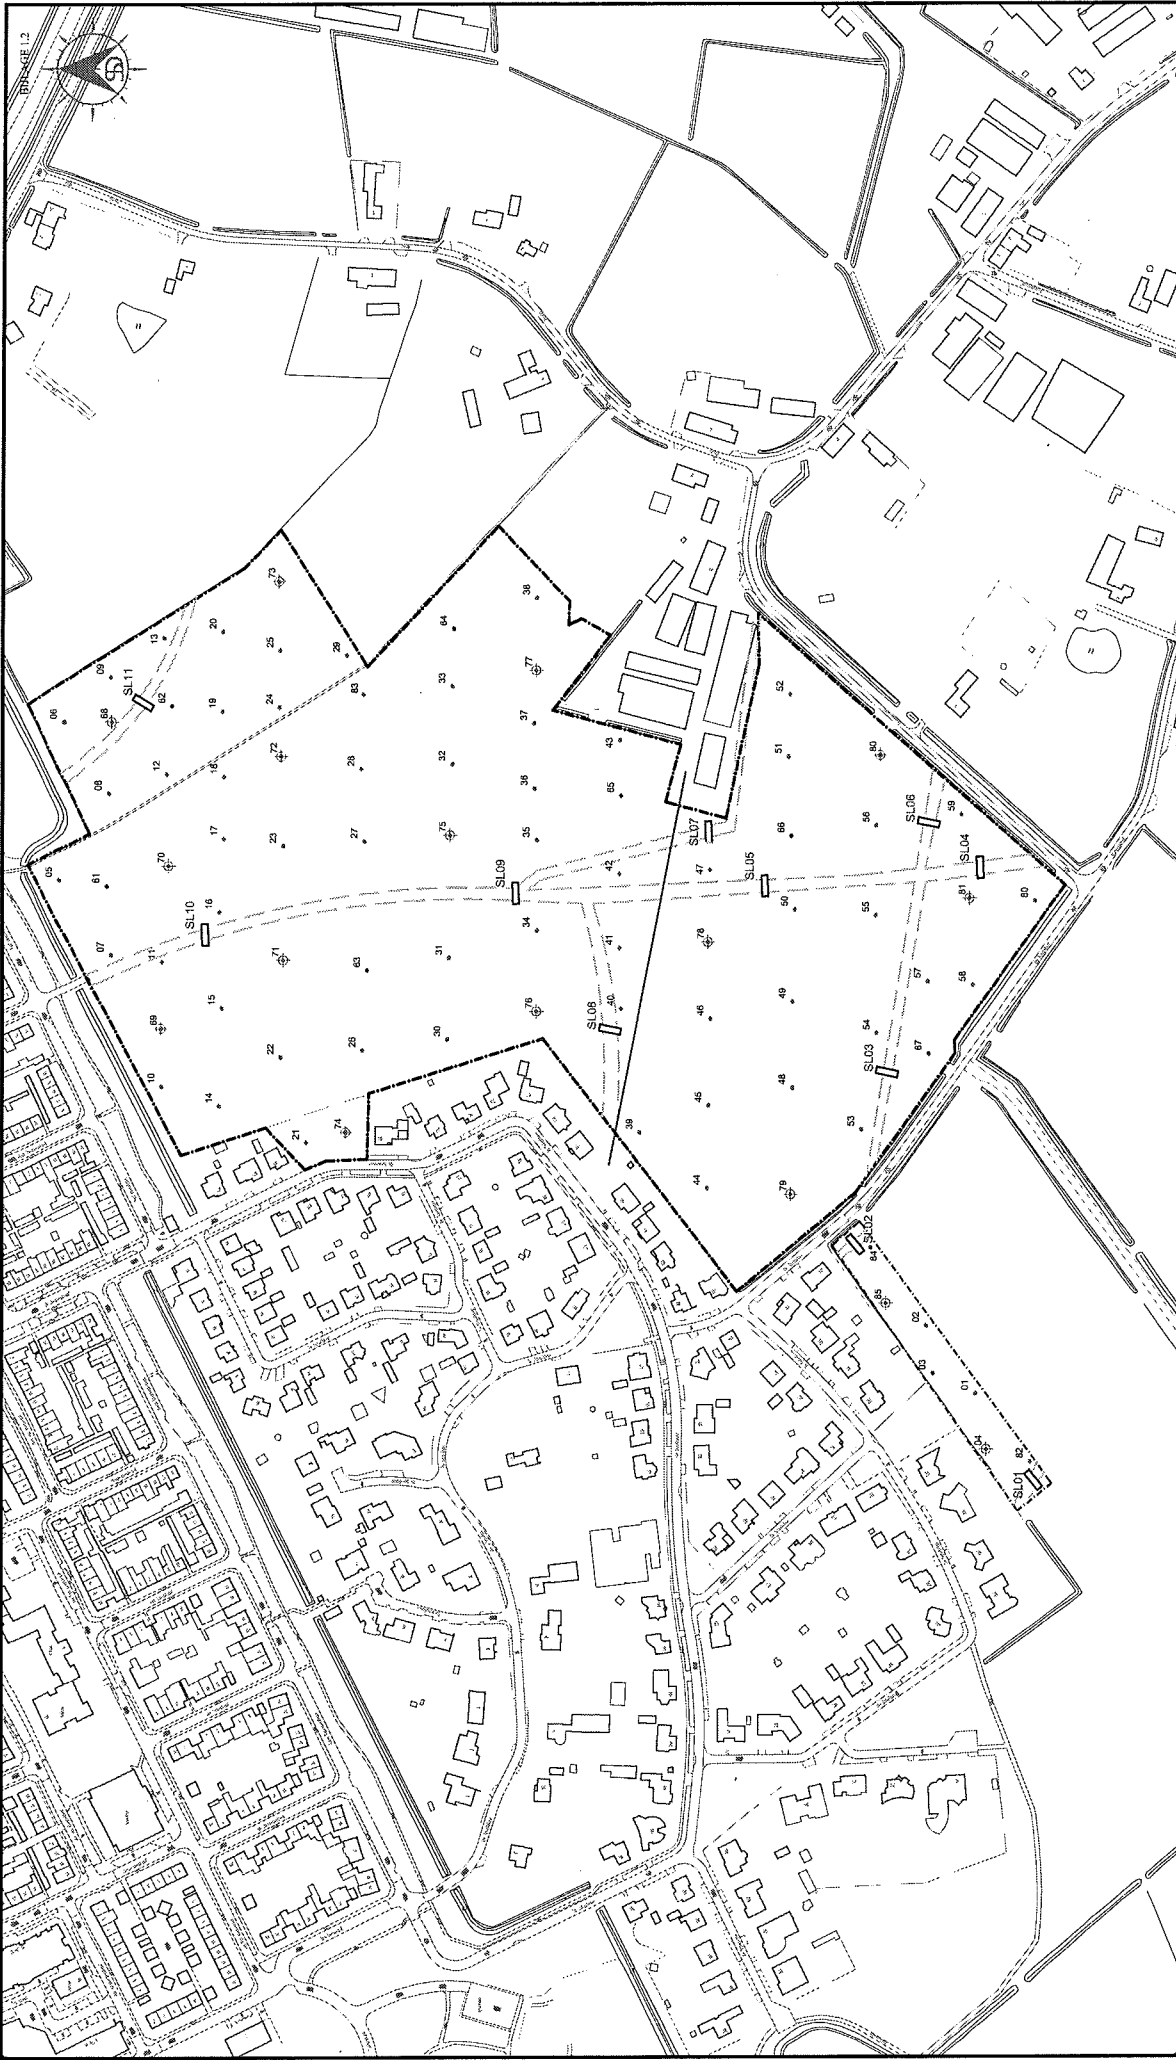
SCHAKEL  
1:2500  
FORMAAT:  
A3

— bebouwing  
 — begrenzing onderzoekslocatie  
 1345 kadastrale nummers  
 1345 huisnummer

— gemaal  
 — vml. weg

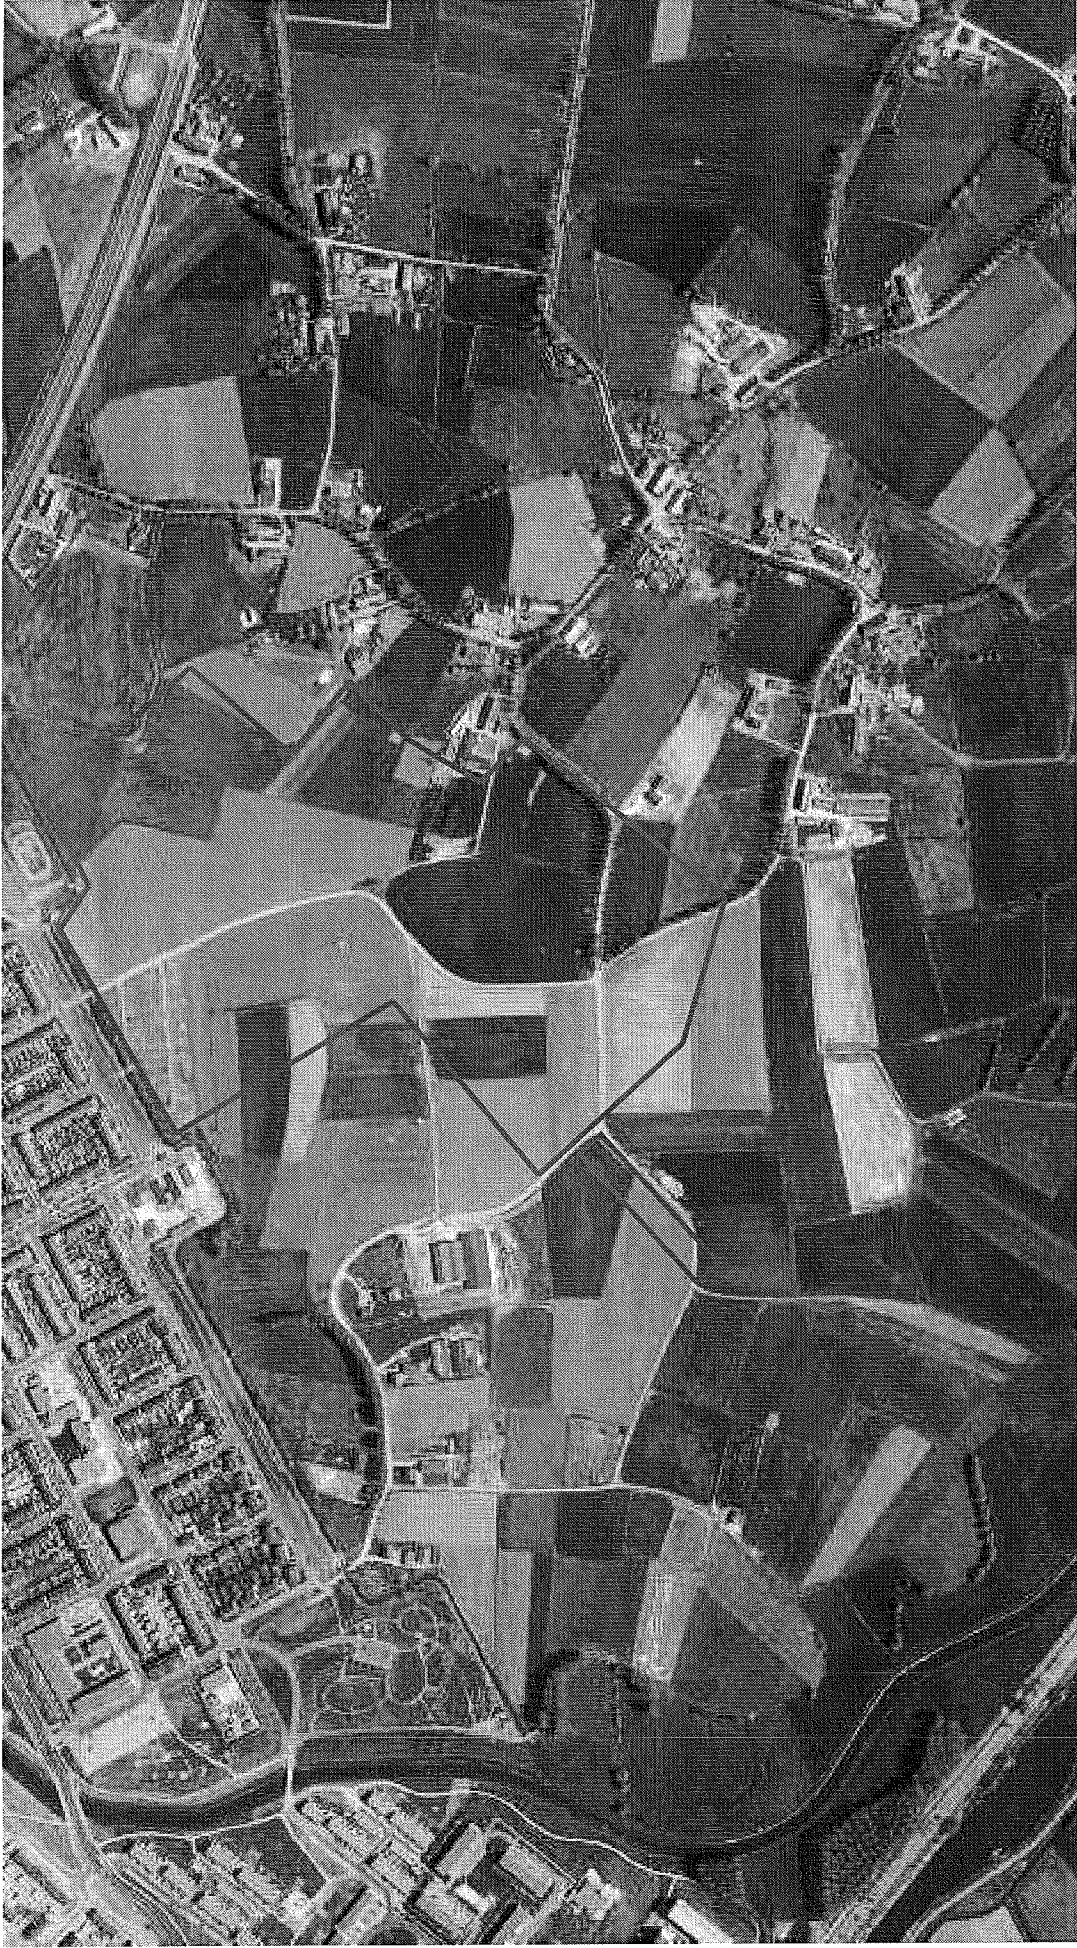
1102C794/GGE\_DBErp1  
019-Actualisatie bodemonderzoeken De Scheifelaar Fase 2  
Bijlage 1.5  
Luchtfoto 1974

- 1974: Geen noemenswaardige wijzigingen ten opzichte van 1954 zijn waargenomen. Ten noorden van de onderzoekslocatie is een woonwijk (Veghel-Zuid) gerealiseerd;
- 2002: De onderzoekslocatie is nog steeds in gebruik als weiland en onbebouwd. De wegen en sloten zijn niet meer zichtbaar. Ten westen van de onderzoekslocatie is een woonwijk gerealiseerd;
- 2009: De situatie is onveranderd ten opzichte van 2002.
