Nader bodemonderzoek

Conform NTA 5755

Locatie: Helvoirtseweg 100, Vught

Projectnummer: 20-315NTA

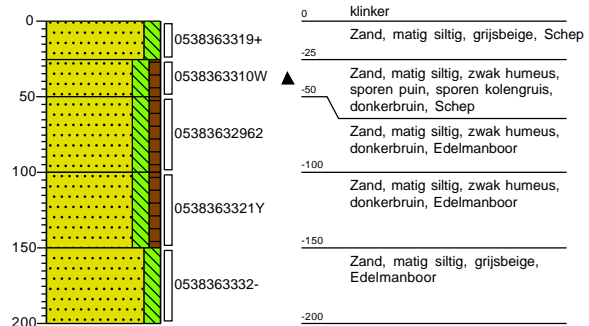
Boring: B102

X: 148243,25
Y: 407655,62
Datum: 13-11-2020
