Bodemonderzoek naar asbest in bodem

Conform NEN 5707

Locatie: Helvoirtseweg 100, Vught

Projectnummer: 20-315 AIB

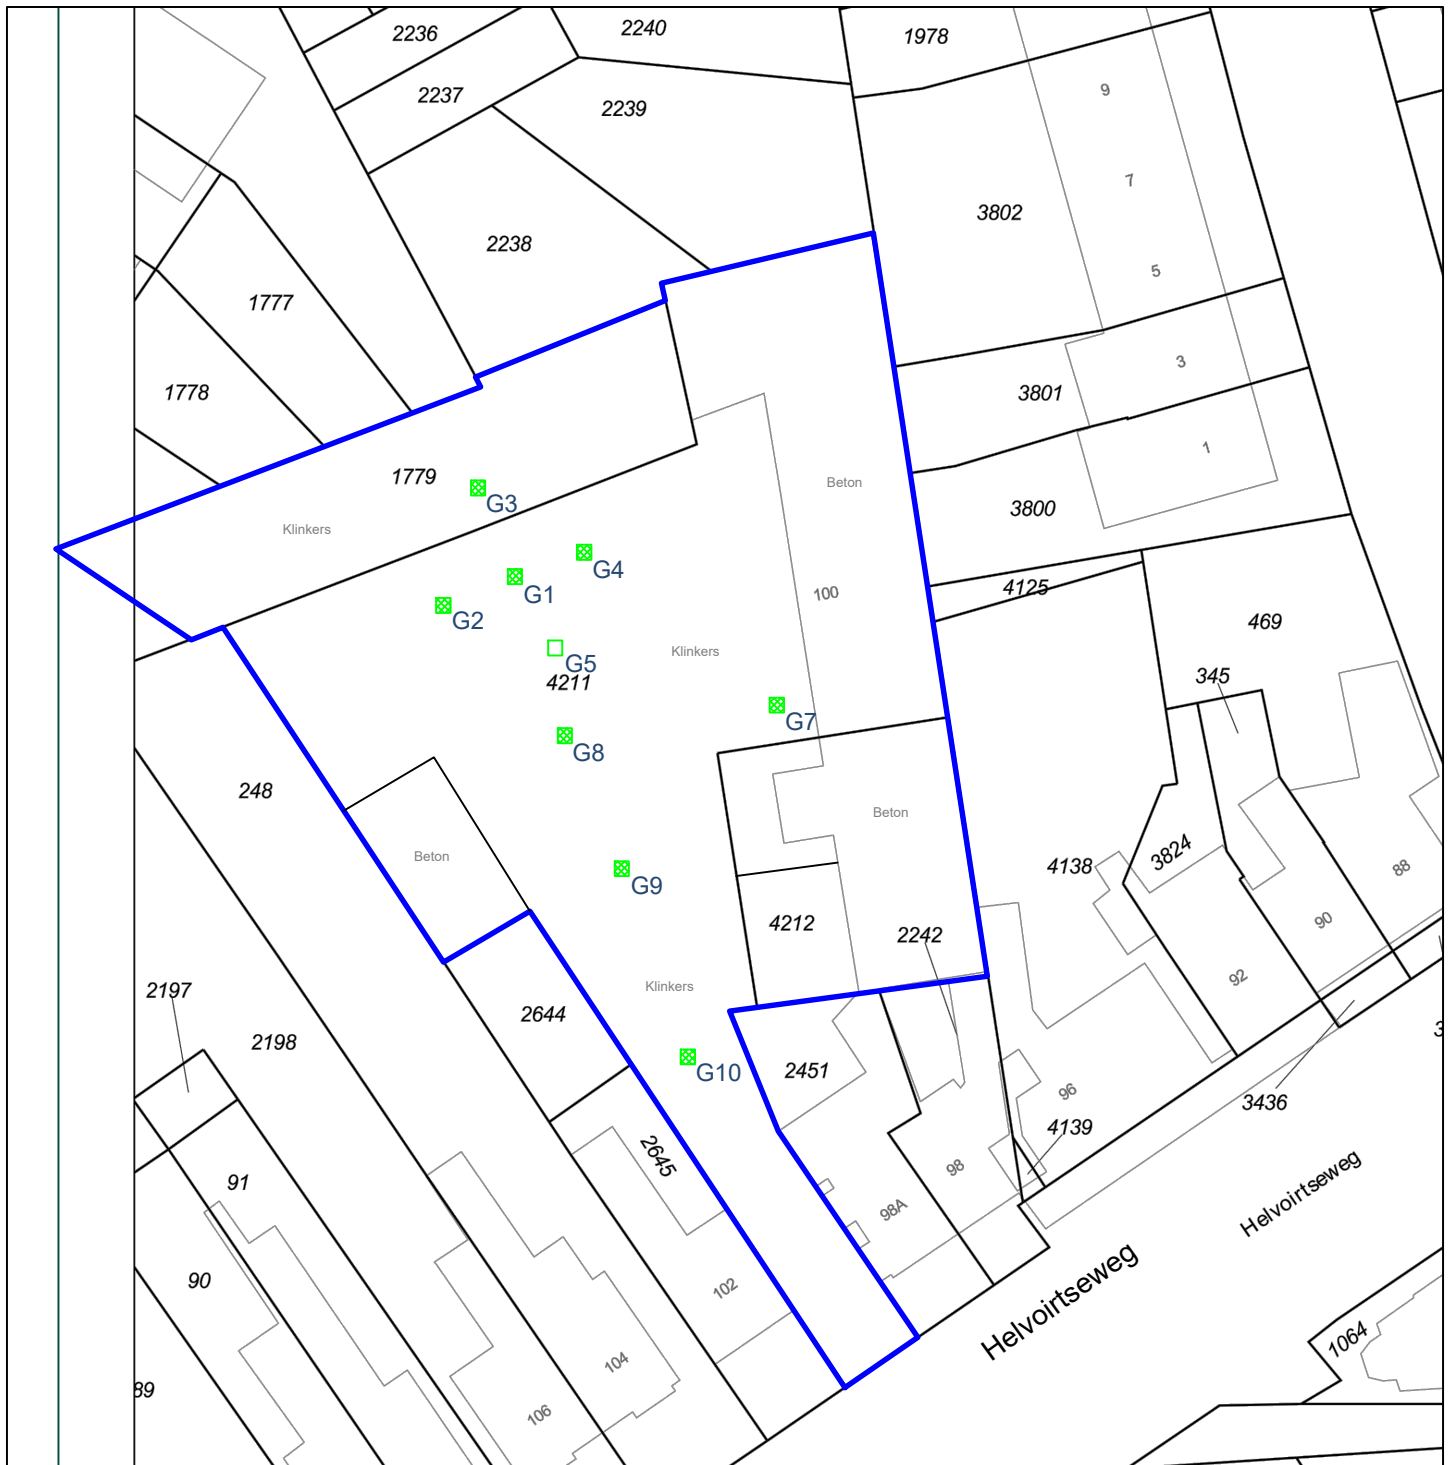
Bijlage 2. Situatie uitgevoerd bodemonderzoek

De ligging van de onderzoekslocatie is weergegeven in bijlage 1. De situatie van het uitgevoerde bodemonderzoek is weergegeven in bijlage 2.

Het veldwerk ten behoeve van de monsternamen van de grond is uitgevoerd op 16-11-2020 door dhr. B. Brouwer en dhr. M. van Kordelaar. Tijdens het uitvoeren van het veldwerk zijn 8 gaten (30x30x50cm) gegraven. De gaten zijn geplaatst op de locaties waar de meeste bijmengingen in de bodem zijn aangetroffen. Ter plaatse van 3 gaten worden boringen geplaatst tot een diepte van ca. 2,0 m-mv om de onderliggende bodemlaag vast te leggen.

De gaten zijn gelijkmatig verdeeld over de locatie, er is met name gekeken naar locaties met veel bodemvreemde materialen in de bodem. In geen van de gaten is asbestverdacht plaatmateriaal aangetroffen. Om deze reden zijn een tweetal mengmonsters samengesteld uit de gaten en wordt deze ter analyse aangeboden op asbest in grond. MM1 is een mengmonster samengesteld uit de gaten B1 t/m B4. MM2 is samengesteld uit de gaten B7 t/m B10. Gat 5 is hierbij niet gebruikt in het mengmonster omdat hier geen bijmengingen in de bodem zijn aangetroffen.

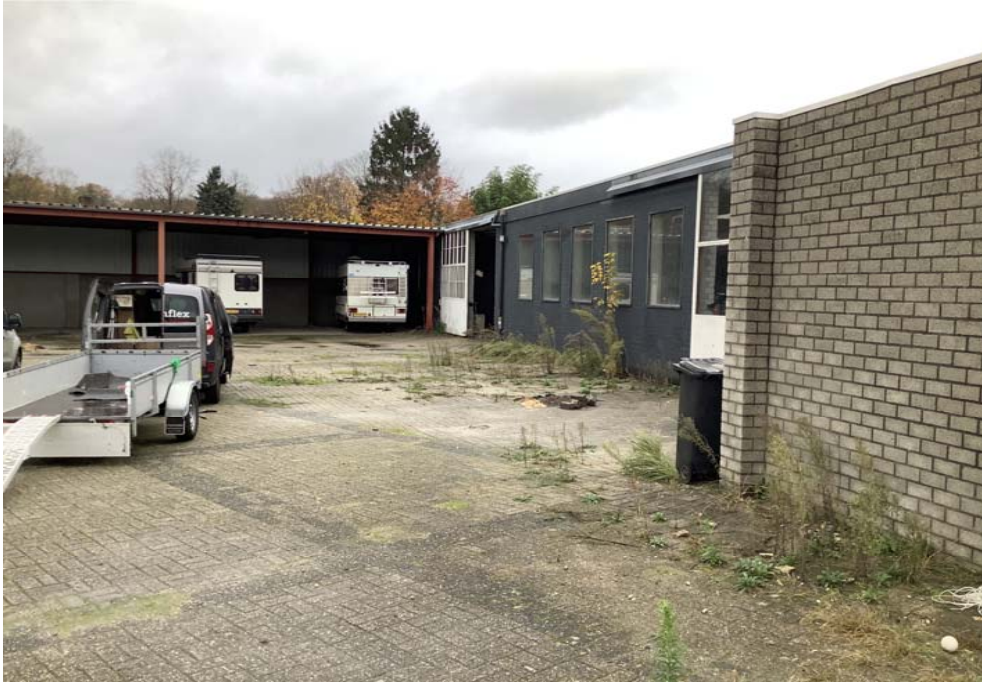
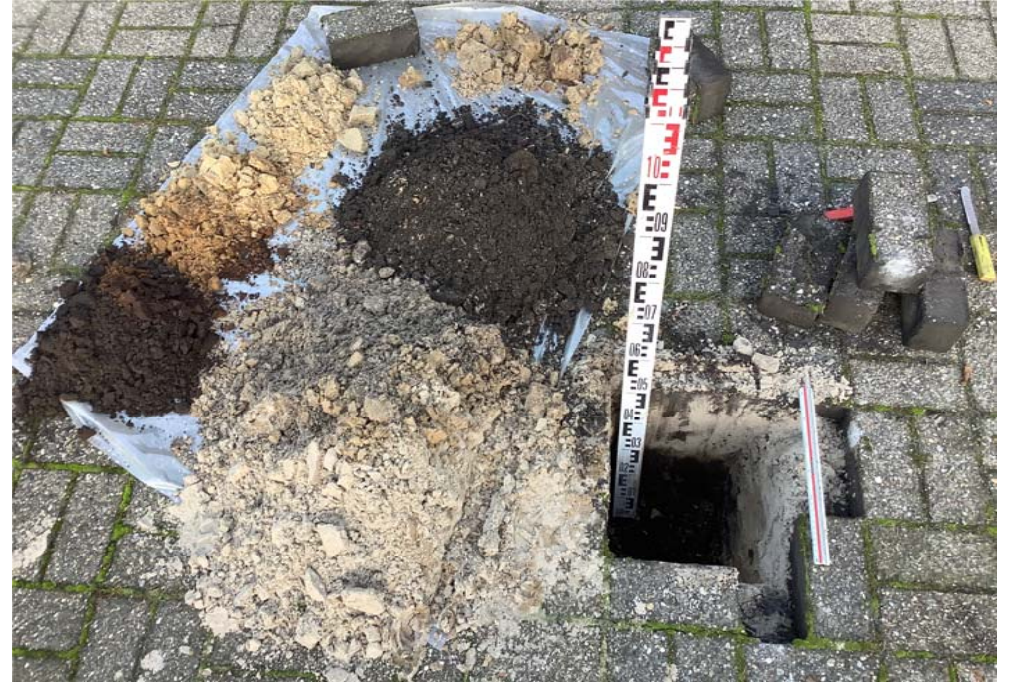
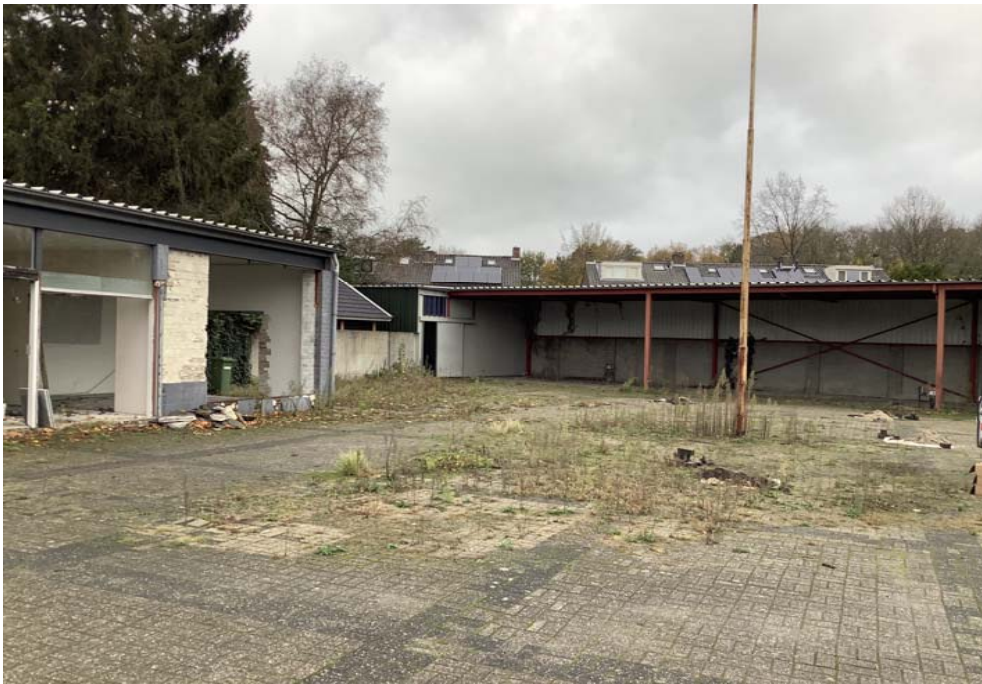
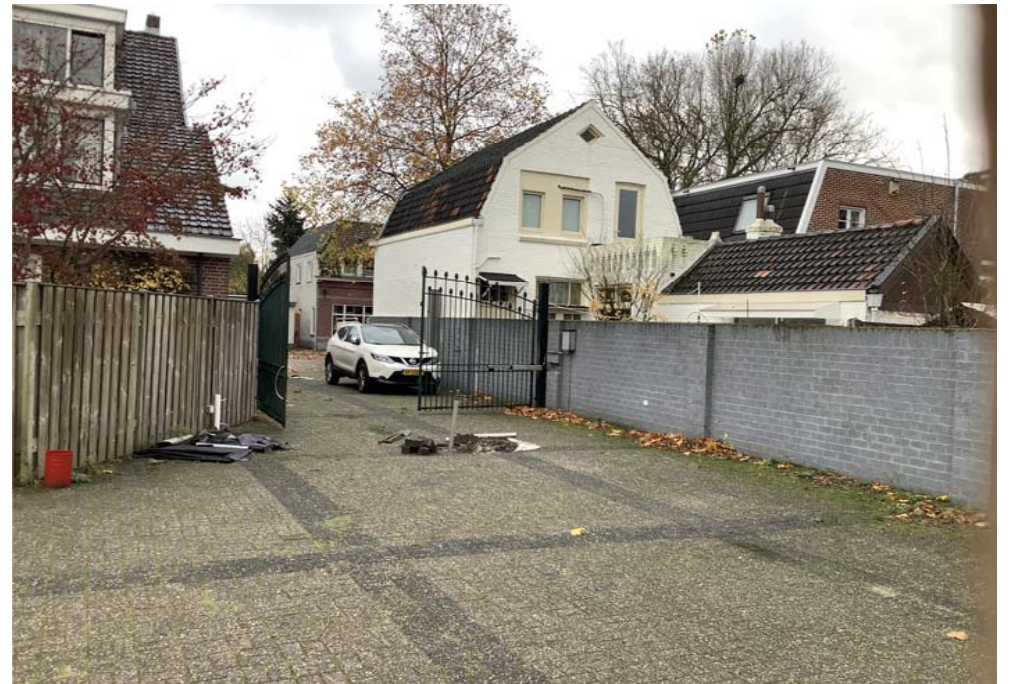
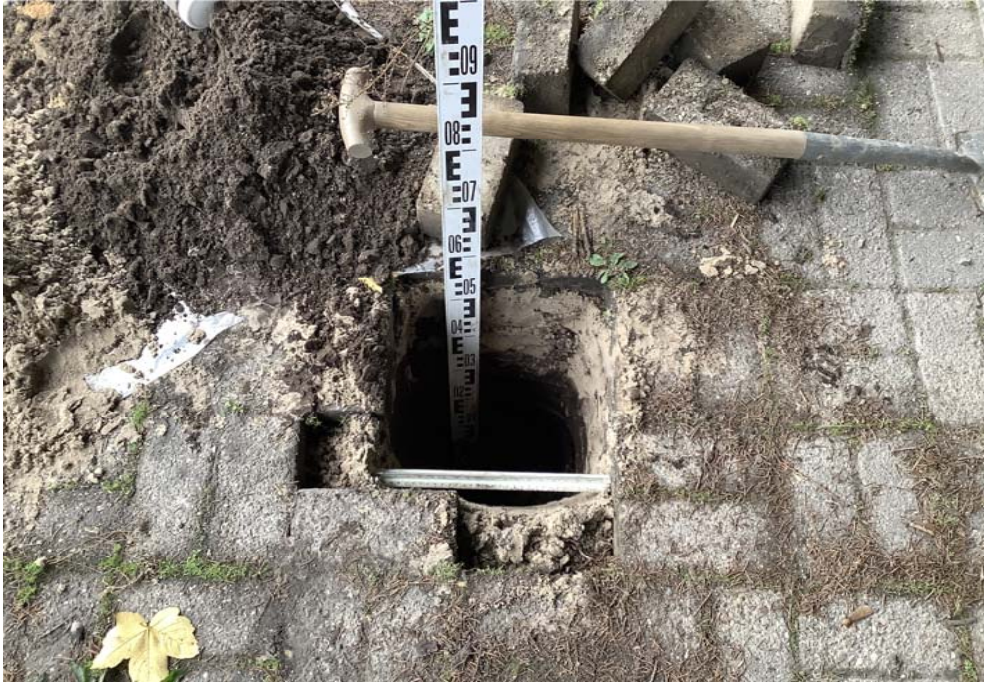
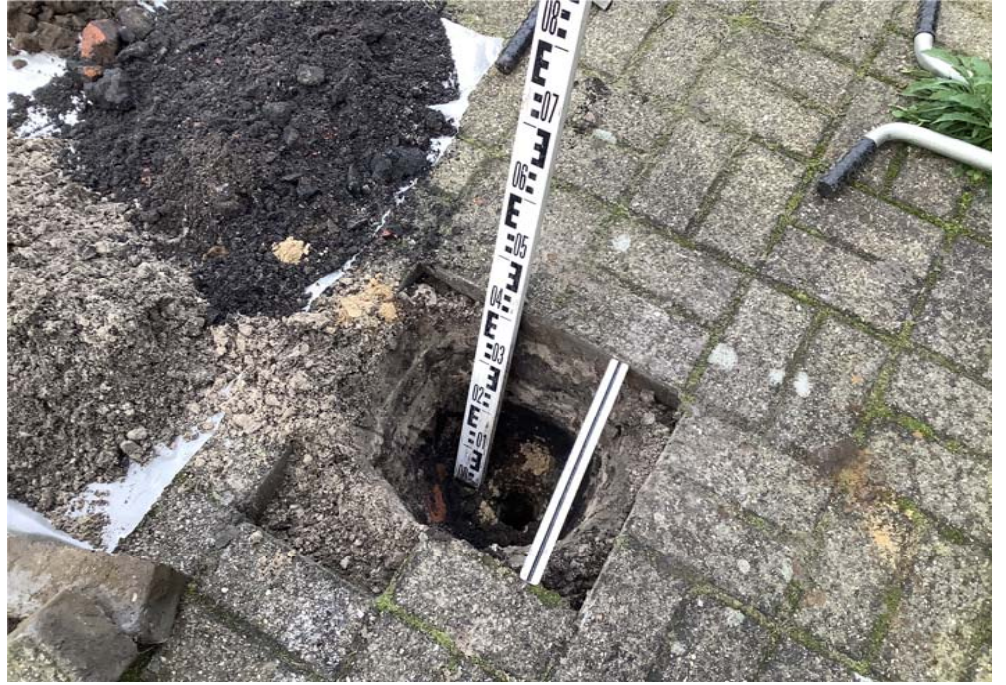
Bijlage 8. Foto's onderzoekslocatie

Aangezien de locatie in zijn geheel verhard is met klinkers of beton was het maaiveld vrij te inspecteren. Er zijn geen asbestverdachte materialen op het maaiveld aangetroffen.
