Resultaten eerste veldbezoek vleermuisonderzoek De Koepel Vught

Aan: Dhr. van Steen, gemeente Vught **Van:** Croonen Adviseurs
Betreft: Resultaten eerste veldbezoek **Datum:** 17 november 2011
vleermuisonderzoek De Koepel
Vught

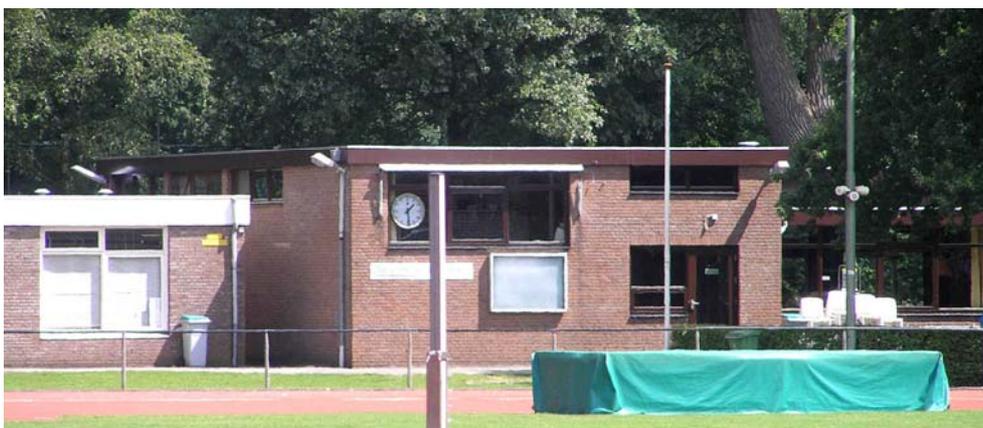
Om het project De Koepel in Vught te realiseren worden een aantal gebouwen gesloopt. Deze gebouwen worden gekenmerkt door één bouwlaag met bakstenen muren en langs de bovenzijde houten betimmering (zie figuur 1). Spouwmuurgaten zitten op enkele centimeters vanaf maaiveld. De vraag of er in deze gebouwen wel of geen vleermuizen kunnen zitten, beperkt zich tot de vraag of in of achter de houten betimmering vleermuizen een verblijfplaats kunnen hebben.

Figuur 1. Impressie te slopen gebouwen, met aan bovenzijde houten betimmering.

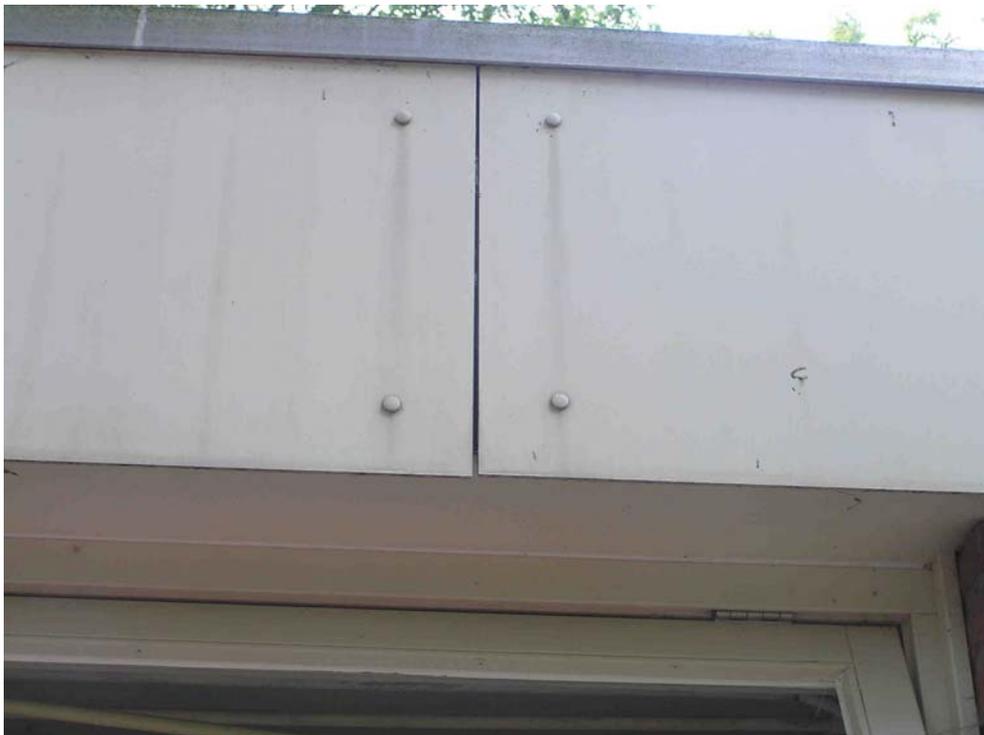
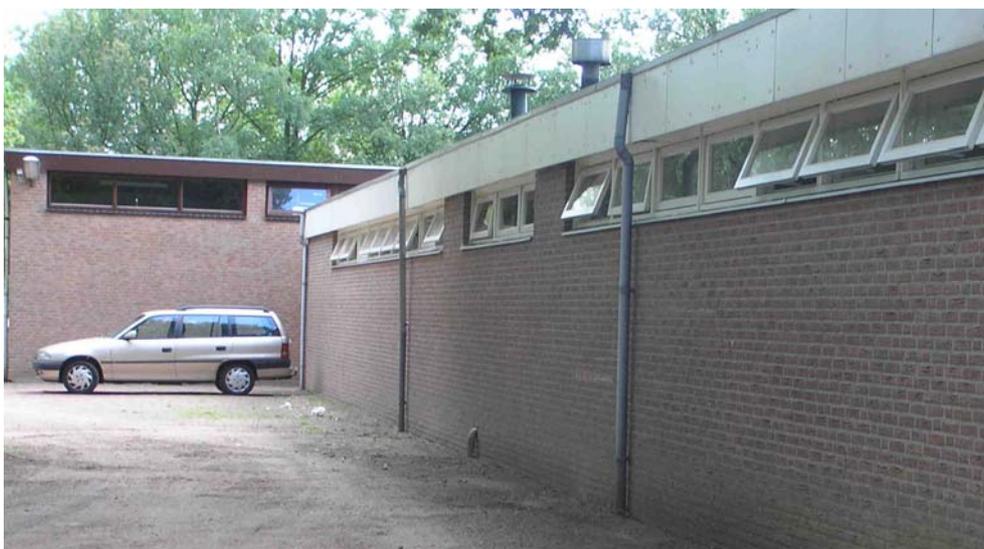
De gewone dwergvleermuis en andere vleermuissoorten kunnen in spleten en kieren weggkruipen vanaf een breedte van 15 mm breed. De aanvliegroete en de mogelijkheid om bij een spleet te kunnen landen om er in te kruipen, is erg belangrijk. Tijdens het veldbezoek overdag is geconstateerd dat er in de houten betimmering aan de bovenzijde van de te slopen gebouwen wel kieren aanwezig zijn, maar deze zijn allen slechts enkele millimeters breed (te smal voor vleermuizen). Daarnaast is de betimmering zelf glad afgewerkt, waardoor vleermuizen niet kunnen landen op de houten betimmering. Ook is het vlak beneden de houten betimmering voornamelijk voorzien van ramen,

waardoor vleermuizen niet kunnen landen onder de houten betimmering om er heen te kruipen. Daar waar er wel sprake is van landingsplekken (bakstenen muur) en vleermuizen mogelijk naar boven kunnen kruipen, sluit de houten betimmering goed aan op de muur waardoor er geen geschikte spleten of kieren aanwezig zijn waar vleermuizen naar binnen kunnen kruipen. Er zijn om deze reden geen geschikte spleten of kieren aanwezig die toegankelijk zijn voor vleermuizen in de te slopen gebouwen.

Figuur 2. Foto's te slopen gebouwen in het plangebied. Op de bovenste foto is goed te zien dat er wel kieren aanwezig zijn in de houten betimmering, maar dat deze zeer smal zijn en bovendien onbereikbaar voor vleermuizen door de strakke en gladde afwerking.

Tijdens het eerste veldbezoek overdag van het vleermuisonderzoek is door een vleermuisdeskundige gekeken naar de eisen van vleermuizen aan verblijfplaatsen en (sporen van) mogelijke verblijfplaatsen in de te slopen gebouwen. Er is na het bezoek overdag reeds geconcludeerd dat er geen toegankelijke kieren of spleten aanwezig zijn die kunnen dienen als verblijfplaats. Er is om deze reden geen noodzaak voor de verdere uitvoering van het nader vleermuisonderzoek.
