## VERKENNEND BODEMONDERZOEK CONFORM NEN 5740

Locatie : Vliertstraat 4 te Vught  
Opdrachtgever : Gemeente Vught  
Projectnummer : 25.18.00278.1  
Datum : 21 december 2018  
-definitief-

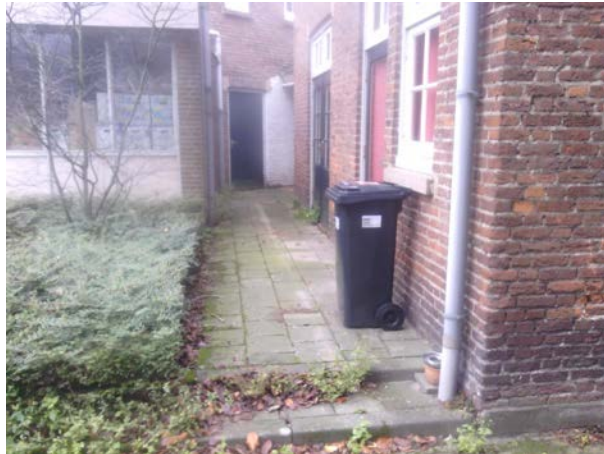
Foto 1: overzicht onderzoekslocatie

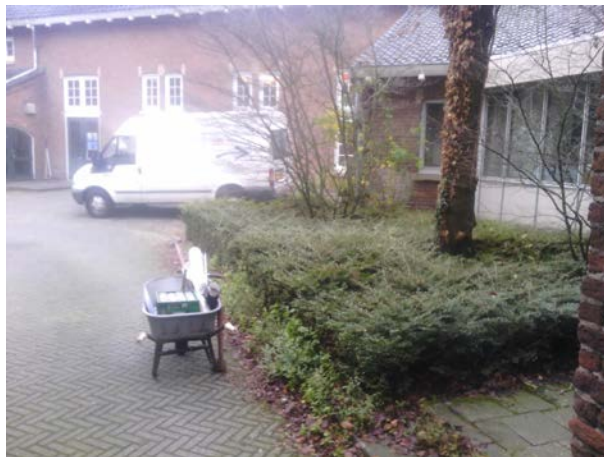
Foto 2: overzicht onderzoekslocatie

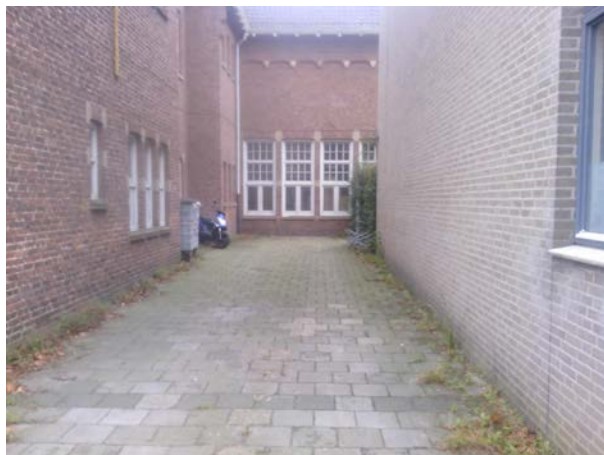
Foto 3: overzicht onderzoekslocatie
