**Vught, Molenven
Victorialaan 15**

Waarderende bouwhistorische inventarisatie

BAAC Rapport B-19.0106

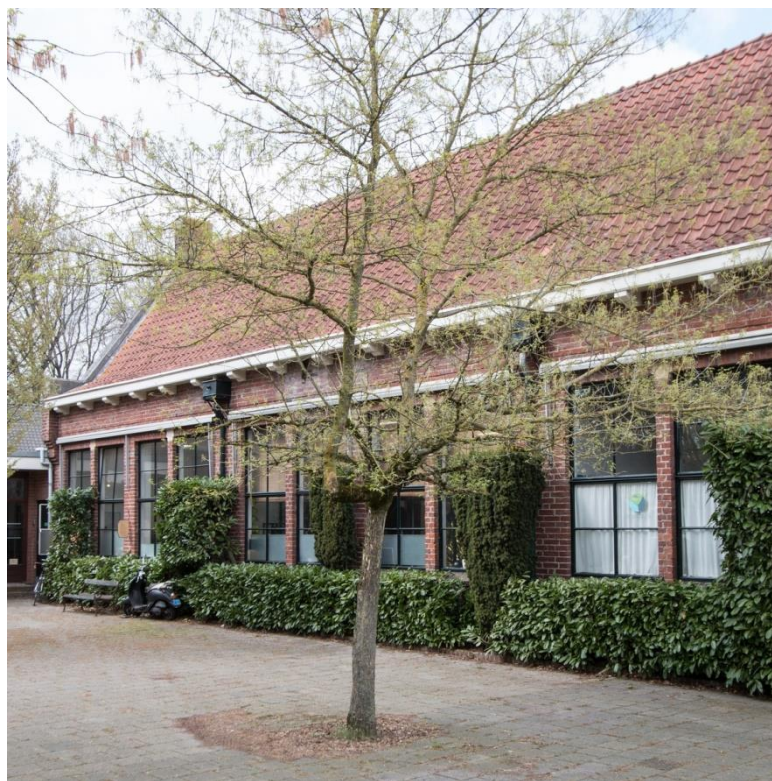
De bouwmassa uit 1965 onderscheidt zich van het oudste bouwdeel door het ontbreken van dakkapellen.

De bouwmassa van de laatste uitbreiding ontbeert eveneens dakkapellen.

Stelling A-02: De monumentale waarde van de bouwmassa van laatste uitbreiding is ondergeschikt aan de waarde van de bouwmassa van het oorspronkelijk ontworpen gebouw, ondanks dat hier sprake is van soortgelijke vormgeving. Het verschil in waarde ligt voor ons in de context van de bouwtijd. De vorm van de bouwmassa is voor de architectuur eind jaren zestig (de tijd waarin het ontwerp tot stand kwam) van geen betekenis. Het is om die reden dat aan de bouwmassa van deze uitbreiding geen hoge maar wel positieve monumentale waarde wordt toegekend.

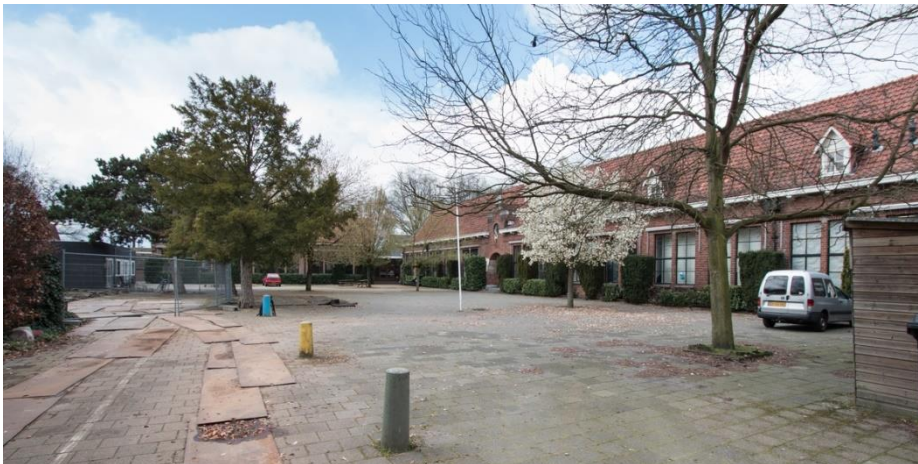
Op het schoolplein zijn geen noemenswaardige elementen aanwezig, of het zou de vlaggenmast moeten zijn waarvan niet bekend is wanneer deze werd geplaatst.

Het schoolplein dat van oudsher (1939) bij het gebouw hoort, is goeddeels ontdaan van meubilair en speelgelegenheden die er zonder twijfel geweest zullen zijn. Het plein is bestraat met standaard betontegels. Er staan op het plein enkele solitaire bomen en in de borders langs de gevels van het gebouw zijn bosschages aangeplant. De bosschages dateren vermoedelijk uit de tijd van de laatste uitbreiding (1972 of van daarna nog). Monumentale waarde is er niet in vertegenwoordigd.

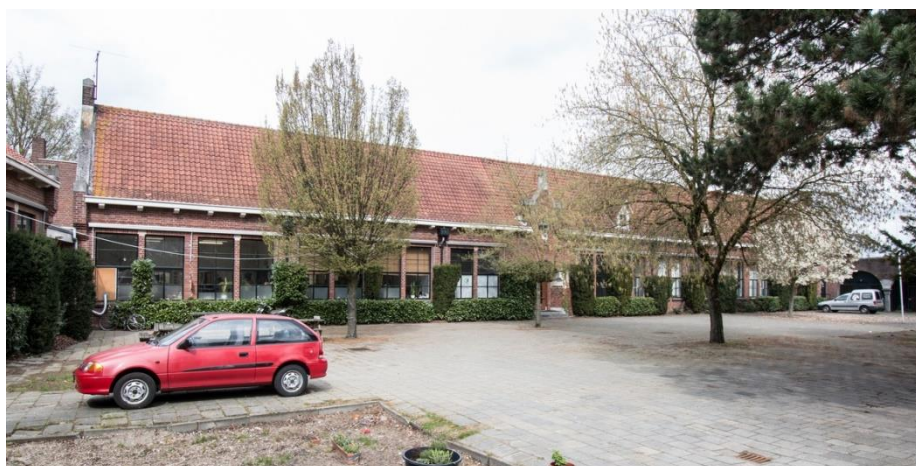
De voorgevel van de oudste bouwfases, als geheel ontworpen.

Stelling A-04: De *voorgevel* van het oorspronkelijke ontwerp (de oudste twee bouwdelen) vertegenwoordigt hoge monumentale waarde op grond van de hoge mate van authenticiteit en zeldzaamheid. De gevel verkeert nog vrijwel in oorspronkelijke staat. Er is bijzonder weinig aan de gevel gewijzigd. Daarbij komt dat het ontwerp, waarbij grote vensters per klaslokaal geclusterd zijn, karakteristiek is voor het gebouwtype en dat materialisering en details karakteristiek zijn voor het werk van de architect(en) Kropholler/Gebroeders Koesen. Tot de voorgevel wordt hier ook gerekend de ondiepe groenzone die van het schoolplein wordt afgescheiden door een rollaag met daarop een ijzeren hekwerk. Het groen zelf lijkt niet van vóór 1969 te dateren (soortgelijke begroeiing is te zien bij de laatste uitbreiding uit die tijd).

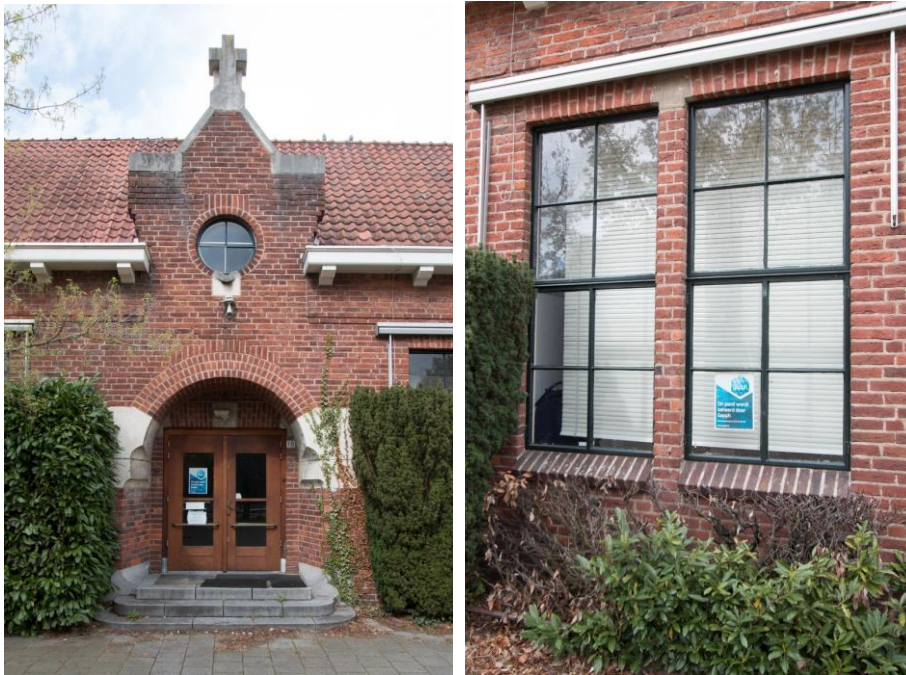
Verbijzonderde entreepartij en recht de per twee gekoppelde vensters met secundaire zonwering.

Wijzigingen hebben betrekking op de kleurstelling van ten minste de stalen vensters, het aanbrengen van nieuwe verlichtingsarmaturen, zonwering en een elektrische schoolbel. Ook lijken enkele ventilatieopeningen gedicht te zijn.

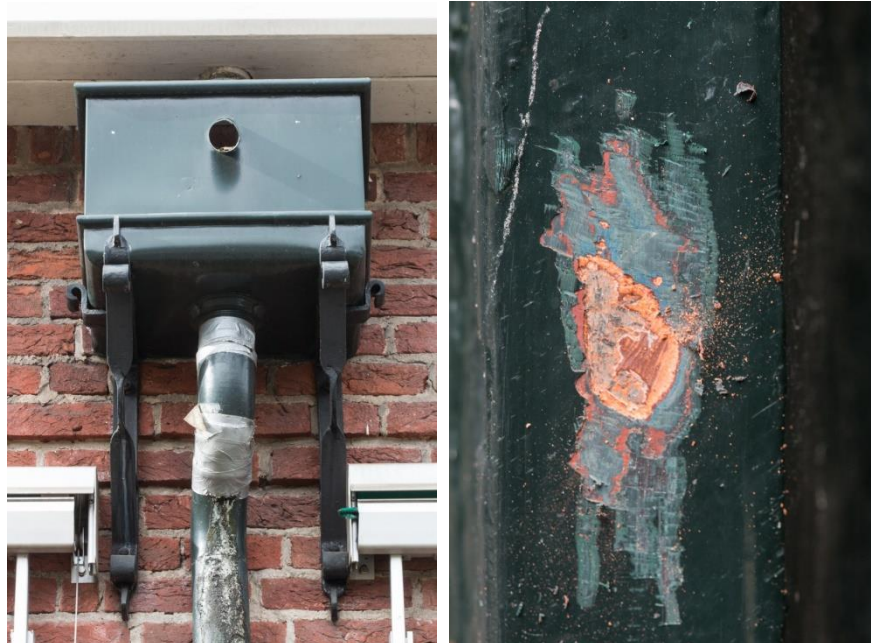
Oorspronkelijke vergaarbakken en oudere kleurstelling op de ijzeren vensters.

A-04d, De *ijzeren vensters* in de voorgevel vertegenwoordigen hoge monumentale waarde op grond van de hoge mate van authenticiteit, de inmiddels snel toenemende mate van zeldzaamheid en de bij de architectuur van het pand passende indeling van de vensters (roedenverdeling). Vermoedelijk is hier voor ijzer gekozen om toetreding van daglicht te optimaliseren (het nabij gelegen gebouw voor kleuteronderwijs heeft vensters met houten kozijnen en ramen). Deze hoge monumentale waardering geldt in principe ook voor het bij de ramen horende hang- en sluitwerk, waarbij opgemerkt dat vooral de raamuitzetters en de espagnoletten typisch zijn voor de bouwtijd (en in zekere zin ook het bouwtype).

A-04e, De *oorspronkelijke kleurstelling* van de stalen vensters is nog aanwezig onder later aangebrachte verflagen. Deze verf vertegenwoordigt hoge monumentale waarde omwille van de mate van authenticiteit, maar ook als bron voor toekomstige reconstructie van de oorspronkelijke kleurstelling (en daarmee het oorspronkelijke aanzien) van het gebouw. Aan de *huidige kleurstelling* wordt voorsnog geen monumentale waarde toegekend omdat de kleur niet overeen lijkt te komen met de oorspronkelijke kleurstelling (kleurhistorisch onderzoek kan dit aantonen).

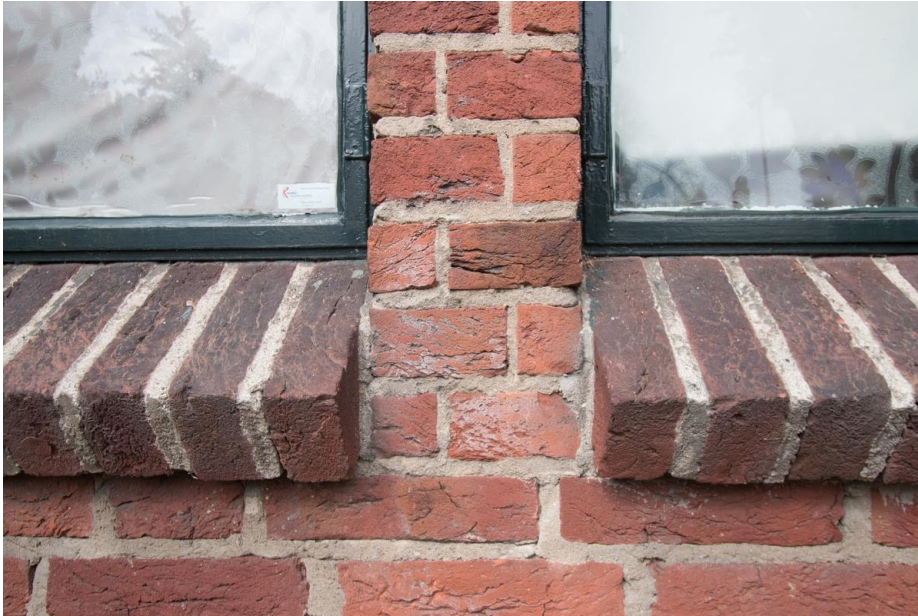
A-04b, Het *metsel- en voegwerk* van de gevel omwille van de mate van authenticiteit en het voor de bouwtijd (en de architect(en)) karakteristieke gebruik van kloostermopformaten (waarin desgewenst ook een verband kan worden gezien met het oorspronkelijke religieuze karakter). Deze waardering geldt ook de bakstenen lekdorpels die uit de bouwtijd dateren.

Detailering van het metselwerk, karakteristiek voor het werk van de architect(en).

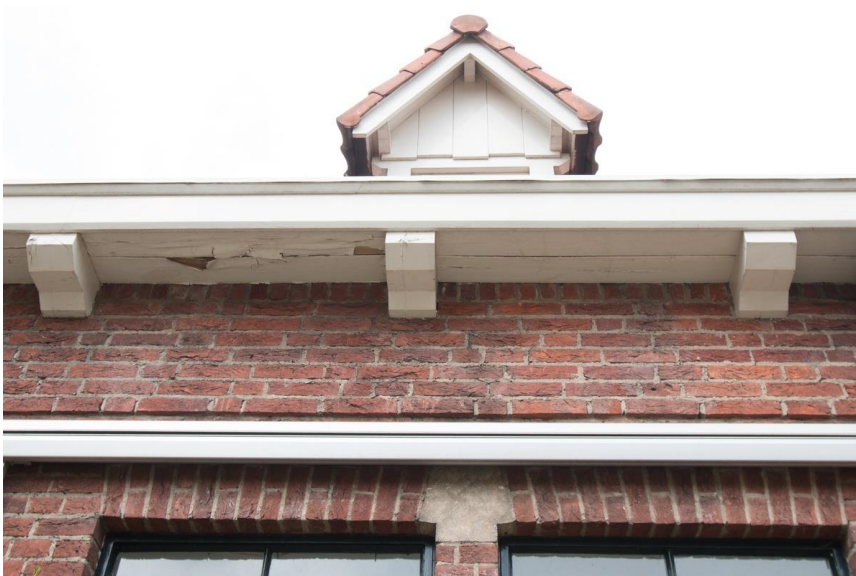
A-04h, De *gootlijst* dateert vrijwel zeker uit de bouwtijd en vertegenwoordigt hoge monumentale waarde op grond van de mate van authenticiteit en de mate van zeldzaamheid van in het bijzonder de profilering van de gootklossen. De *vergaarbakken* vertegenwoordigen hoge monumentale waarde omwille van de (veronderstelde) hoge mate van authenticiteit in combinatie met een behoorlijke mate van zeldzaamheid én als wezenlijk onderdeel van de oorspronkelijke architectuur. De kleurstelling is vermoedelijk gewijzigd en zonder waarde. Over de oorspronkelijkheid van de kleurstelling van klossen en goot zijn we niet zeker. Hiervoor is een kleurhistorische verkenning noodzakelijk.

Gootlijst uit de bouwtijd. Oorspronkelijkheid van de kleurstelling nader te bepalen.

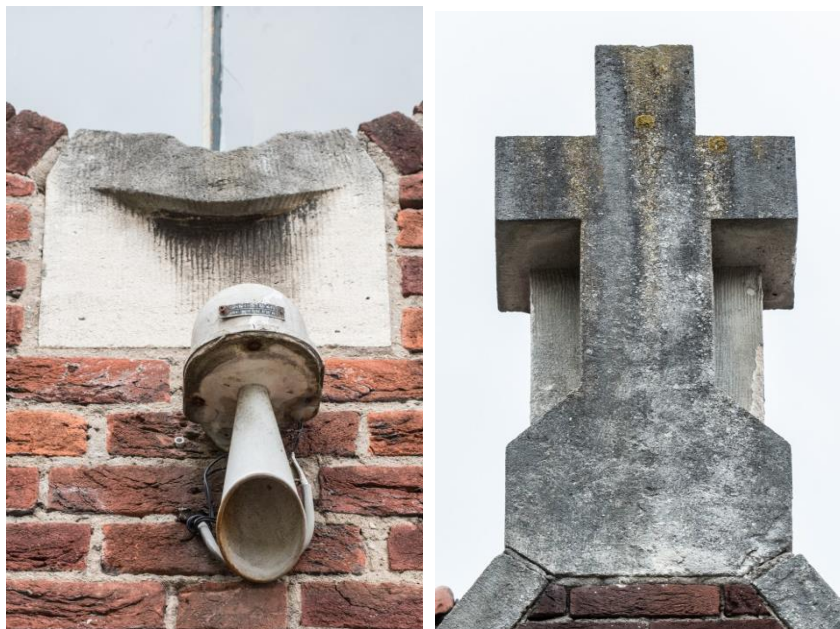
A-04i, De *schoolbel* vertegenwoordigt positieve monumentale waarde, het is geen oorspronkelijk element (en maakt dus geen deel uit van de oorspronkelijke architectuur). Van enige mate van authenticiteit en zeldzaamheid is daarom geen

sprake. De betekenis van de bel, die uit de jaren zestig zal dateren) zit 'm in de referentie aan het historische gebruik van het gebouw.

Schoolbel (vermoedelijk jaren zestig) onder het roosvenster en kruis in de top van de Vlaamse gevel, verwijzend naar het katholieke onderwijs dat aanvankelijk door de nonnen werd gegeven.

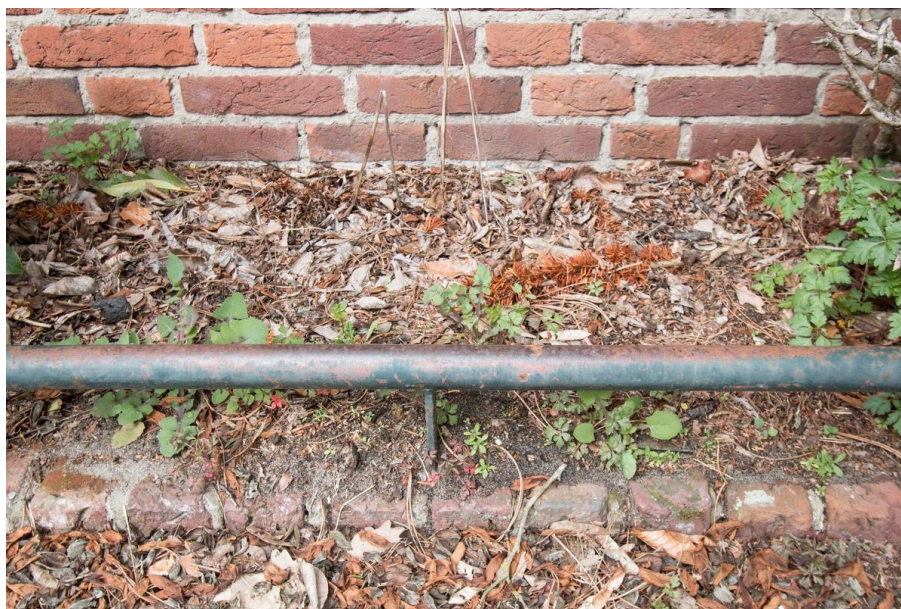
Borderafscheiding vermoedelijk uit de bouwtijd.

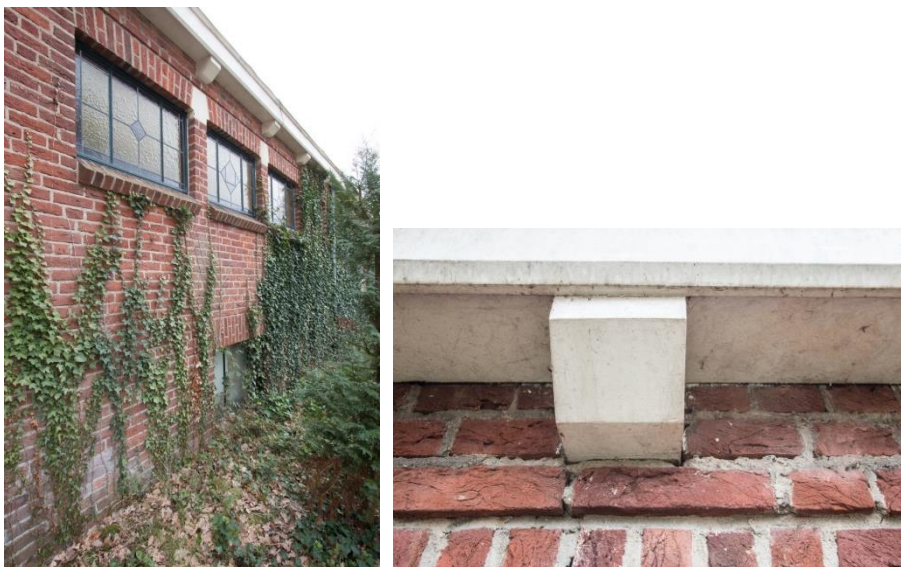
De achtergevel van het oudste bouwdeel, rechts vereenvoudigde gootconsoles.

Stelling A-05: De achtergevel van het oorspronkelijke ontwerp (de oudste twee bouwdelen) vertegenwoordigt hoge monumentale waarde op grond van de hoge mate van authenticiteit en zeldzaamheid. Uiteraard is de architectuur van de

achtergevel minder sprekend, maar er zijn voldoende aspecten en elementen in de gevel aan te wijzen die zodanige betekenis hebben, dat hoge monumentale waarde gerechtvaardigd is. Zo is de indeling kenmerkend voor het bouwtype én vormen de glas-in-loodvensters een referentie aan de katholieke oorsprong van het onderwijsgebouw. Daarnaast kan ook hier worden gewezen op het voor de bouwtijd en de architect(en) karakteristieke gebruik van materiaal en vorm. De gesloten karakteristiek (niet doorzichtbare beglazing) heeft zonder twijfel te maken met de oriëntatie van de gevel op de achtertuinen van de belendende woonhuizen en is mede daarom van betekenis.

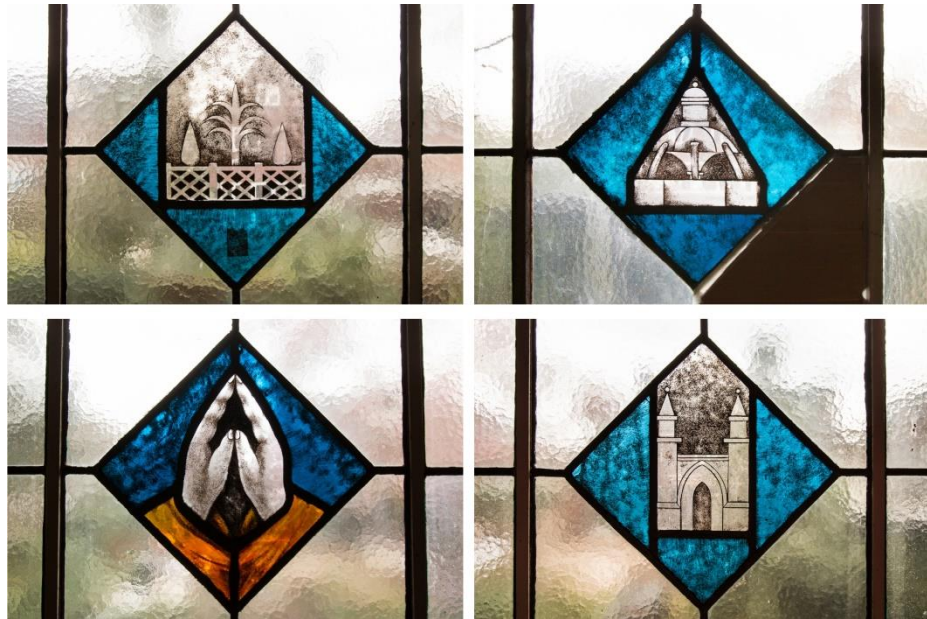
Gebrandschilderd glas in het oudste bouwdeel, duidelijk met religieuze thematiek (mogelijk met een iconografisch programma).

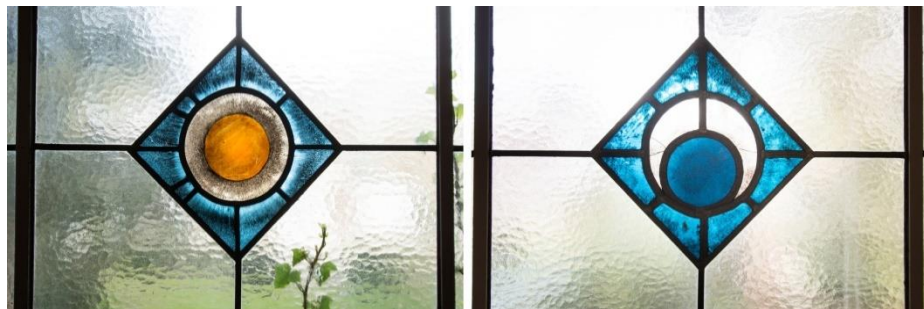
Gebrandschilderd glas in de uitbreiding heeft een algemenere thematiek.

A-05g, De *beglazing* van de stalen vensters vertegenwoordigt hoge monumentale waarde, in hoofdzaak vanwege de betekenis van het glas dan wel de lichtdoorlatendheid, die geen zicht naar buiten mogelijk maakt. Daardoor werden de kinderen afgesloten van de buitenwereld en kon ook de gang niet ingekeken worden vanuit de belendende huizen. De aanwezigheid van glas-in-lood is op zichzelf niet afdoende om hoge monumentale waarde toe te kennen,

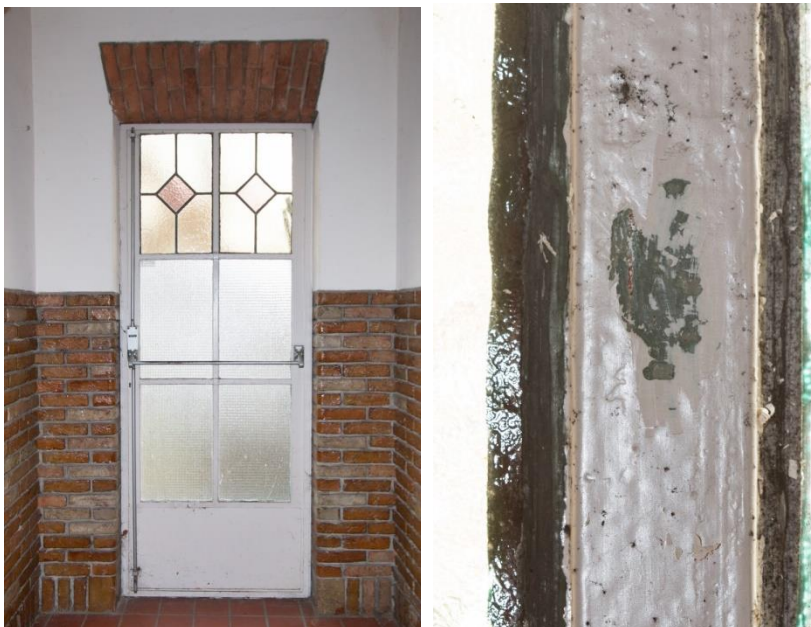
A-05h, De *achterdeur* vertegenwoordigt hoge monumentale waarde omwille van de mate van authenticiteit (tot aan het hang- en sluitwerk aan toe) en het toegepast glas-in-lood waarmee een eenheid is gecreëerd met de hoog gewaardeerde vensters in deze gevel.

Achterdeur uit de bouwtijd met glas-in-lood, rechts oudere verf op stalen ramen in de achtergevel (interieurzijde).

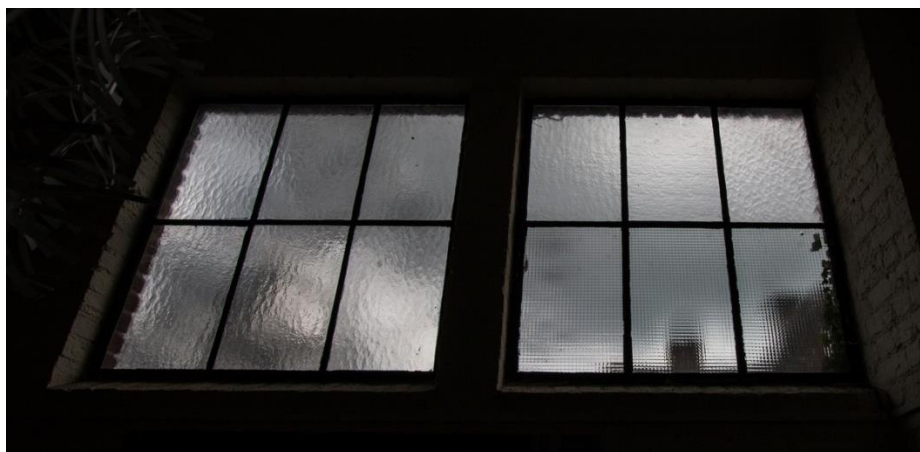
Een deel van de oorspronkelijke beglazing is vervangen door draadglas (rechtsonder) in de vensters die niet uit de bouwtijd (1939) zijn.

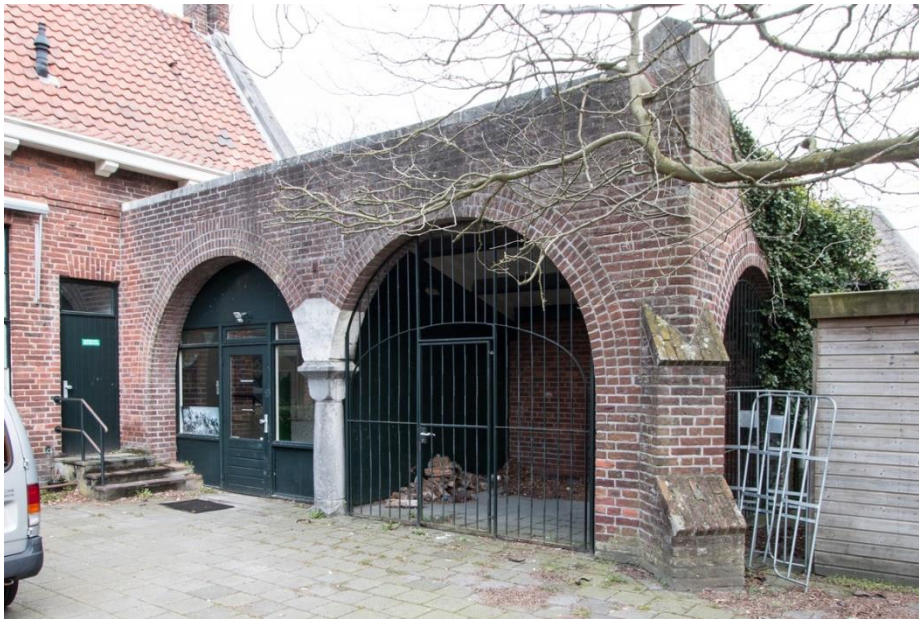
Buitenruimte met secundaire pui en vermoedelijk niet-oorspronkelijk hek.

Stelling A-08: De *booggevels van de overdekte buitenplaats* (oorspronkelijk rijwielstalling) vertegenwoordigen hoge monumentale waarde omwille van de hoge mate van authenticiteit en zeldzaamheid. Dat laatste wordt in hoge mate bepaald door de natuurstenen zuil met teerlingkapiteel. De gevels zijn door materiaaltoepassing en detaillering karakteristiek voor de bouwtijd en het werk van de architect(en).

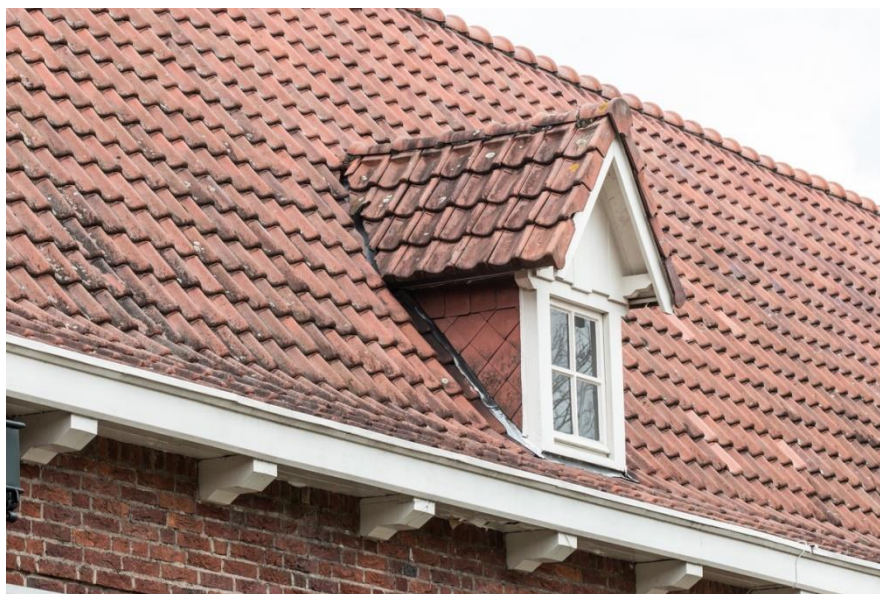
De dakschilden van de oorspronkelijk geplande bouw zijn karakteristiek voor de bouwtijd en het werk van de architect, met name door de knik in de schilden en de aansluiting daarvan op de met zware schouderstukken gesierde kopgevels. Het schild aan de voorzijde is een secundair doorbroken afvoer van CV-ketels. De dakkapellen zijn oorspronkelijk en dienden vooral om de oorspronkelijk ongedeelde zolderruimte van enig daglicht te voorzien. Aan de achterzijde is het

Dakschild en bedekking aan de voorzijde.

Stelling A-12: De *dakpannen* op het dak zijn oorspronkelijk maar van een hoge mate van zeldzaamheid is geen sprake. Desondanks wordt aan de pannen hoge monumentale waarde toegekend, niet zozeer om het type pan, dat in de bouwtijd vrij gangbaar is, als wel om de kleur van de pan (mede in relatie tot vergelijkbare dakbedekking op de overige Krophollerpanden binnen het ensemble).

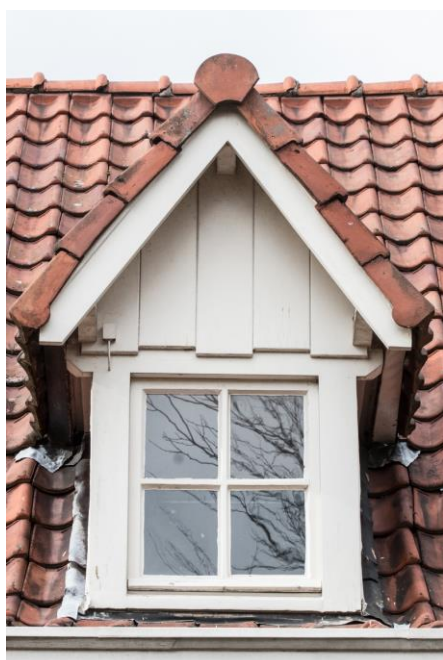
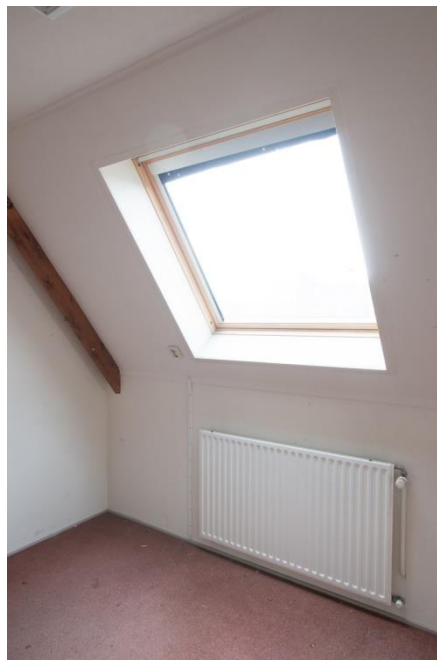
Dakkapel uit de bouwtijd, rechts dakramen uit 1999.

Stelling A-13: De *dakramen* aan de achterzijde vertegenwoordigen geen monumentale waarde. De betekenis is uiterst beperkt (ze geven enkel inzicht in de groei van de school in de late twintigste eeuw). Uiteraard geldt deze waarde ook de CV-afvoeren.

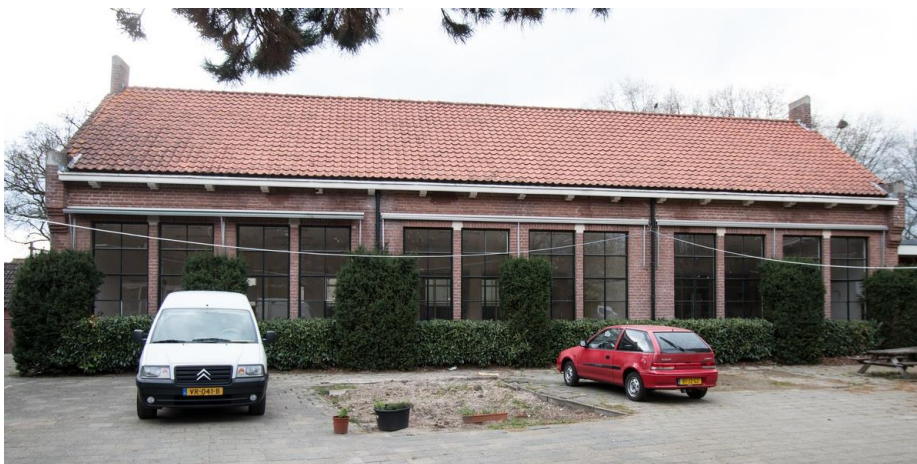
De voorgevel van de laatst gerealiseerde uitbreiding.

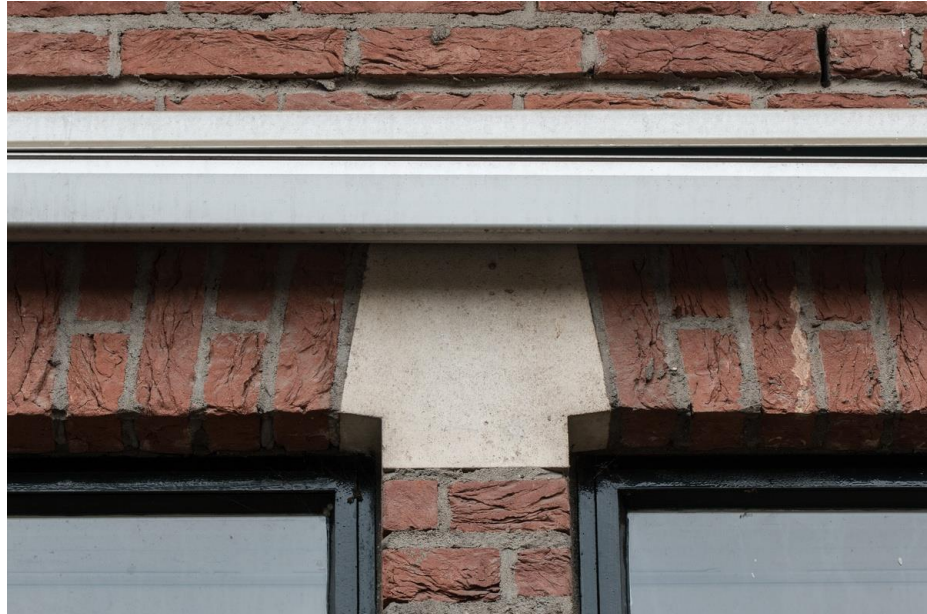
Bewerking van het natuursteen is bij de laatste fase machinaal. Het voegwerk is er ook anders van structuur.

A-14c, De *natuurstenen elementen* in de gevel vertegenwoordigen positieve monumentale waarde omwille van de hoge mate van authenticiteiten omdat op detailniveau inzicht wordt gegeven in de gewijzigde productievormen (frijnslag) sinds het ontstaan van het schoolgebouw.

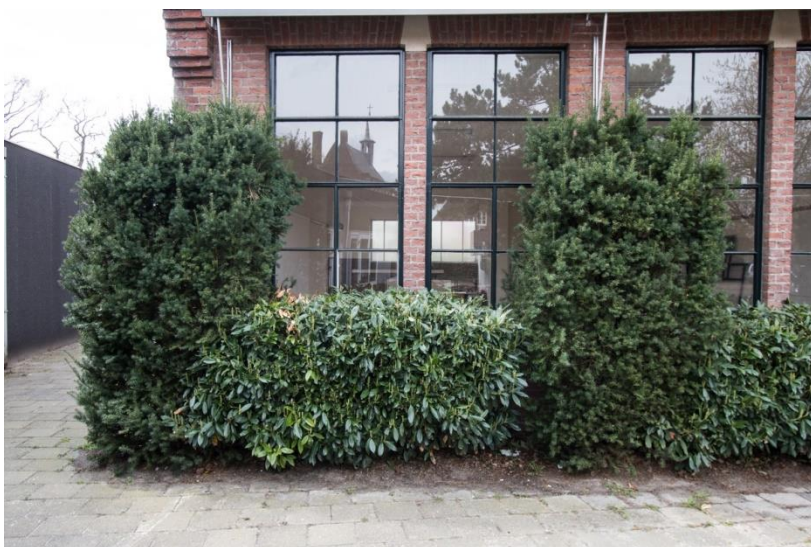
Vensters in de voorgevel, wederom per twee gekoppeld. Links de aanzet van de karakteristieke schouderstukken.

A-014d, De *ijzeren vensters* in de gevel vertegenwoordigen positieve monumentale waarde op grond van de hoge mate van authenticiteit in combinatie met een nu nog vrij beperkte mate van zeldzaamheid. De zeldzaamheidswaarde zit 'm vooral in de indeling van de vensters, die historiserend is en eigenlijk atypisch voor de bouwtijd (bij schoolgebouwen). Bij een kritische benadering zouden de vensters in de bouwtijd overigens ook als hopeloos ouderwets kunnen worden bestempeld (zoals feitelijk de architectuur van de gehele gevel).

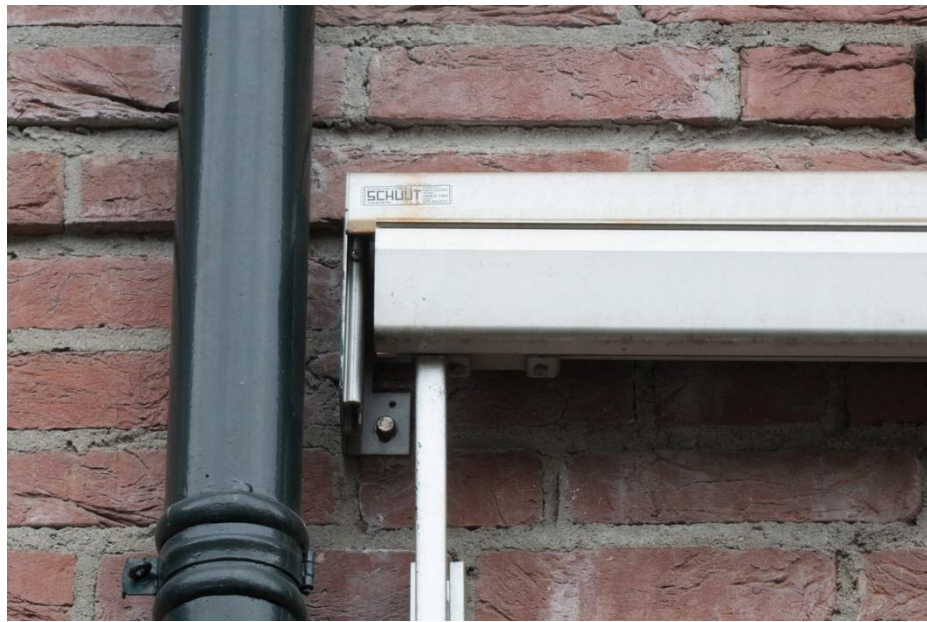
Zonwering aangebracht door de firma Schuijt, vóór 1995.

A-14i, De *zonwering* vertegenwoordigt geen monumentale waarde. Van een zeldzame wering is in het geheel geen sprake, de wering zou wel oorspronkelijk kunnen zijn. De sticker van Wooninrichting Schuijt toont telefoonnummers met 9 cijfers waardoor de wering in ieder geval in 1995 al aanwezig moet zijn geweest.

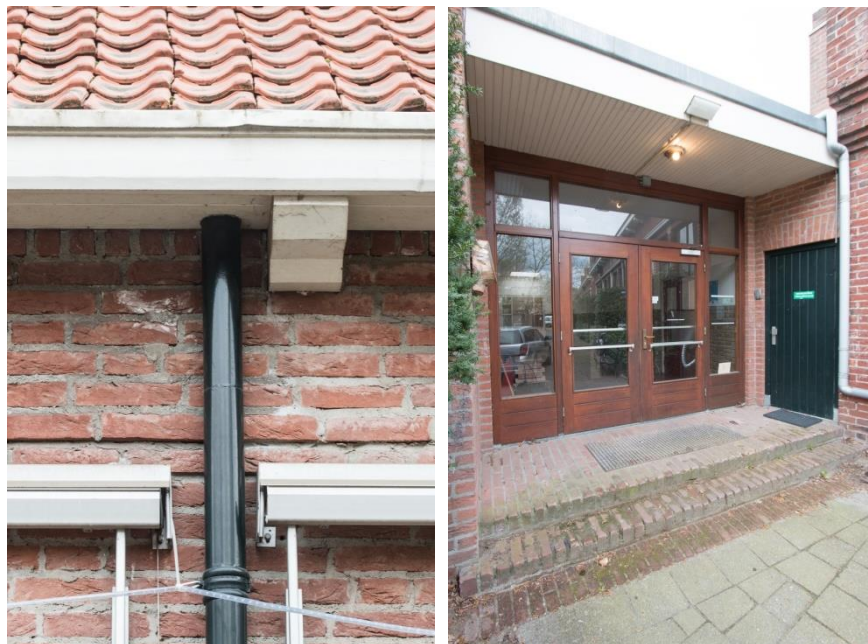
Geen vergaarbakken bij de laatste uitbreiding, de entreepartij is weinig bijzonder.

Stelling A-15: De *entreepartij* is in de bouwtijd een vrij standaard ontwerp dat dan wel authentiek mag zijn, van een zeldzame of bijzondere situatie is in het geheel geen sprake. Het is daarom dat aan de entreepartij indifferente

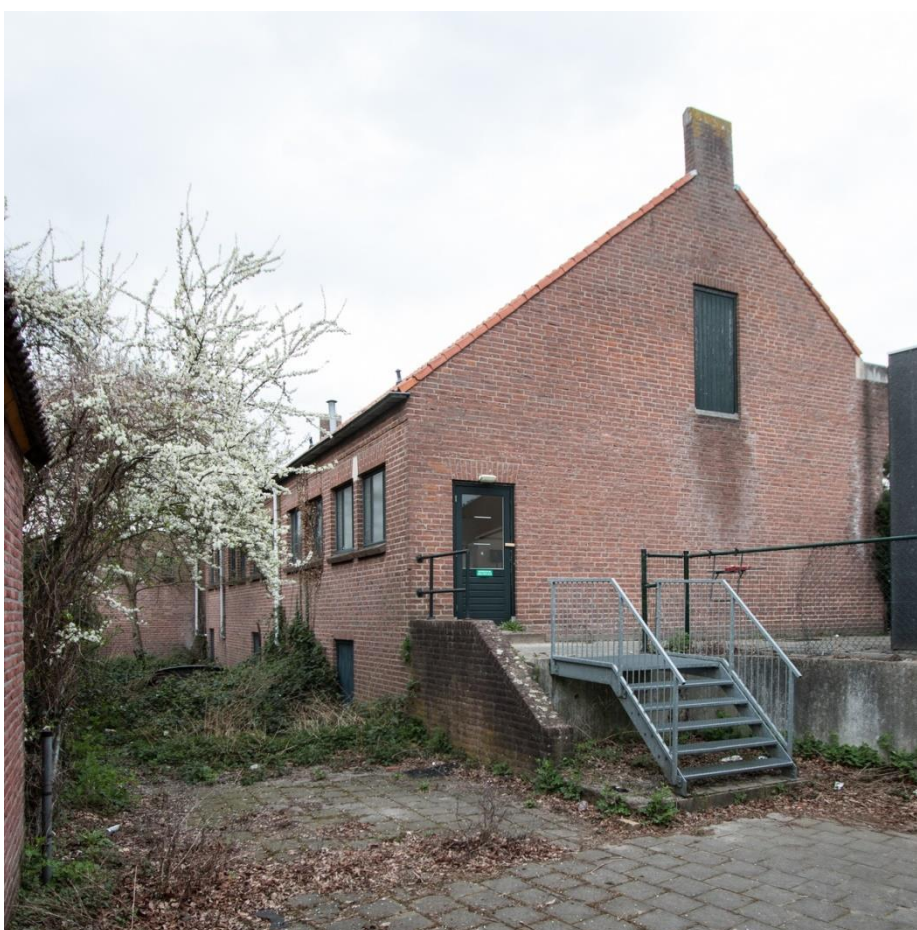
Stelling A-16: De **linker zijgevel als geheel** mag dan wel authentiek zijn, van een zeldzame of bijzondere situatie is behoudens het grootformaat bakstenen feitelijk geen sprake. Hoewel kwaliteit formeel volgens de richtlijnen geen toetsingscriterium is, durven we hier de waardering van de gevel wel te reduceren als gevolg van het ontbreken van (esthetische) kwaliteit. Het is daarom dat aan deze gevel als geheel indifferente monumentale waarde wordt toegekend. Een betekenis die nog zou kunnen worden toegekend, is dat het matige ontwerp blijk geeft van een architect van (veel) mindere naam.

Zijgevel en een deel van de achtergevel van de laatste uitbreiding. Kwaliteit is matig.

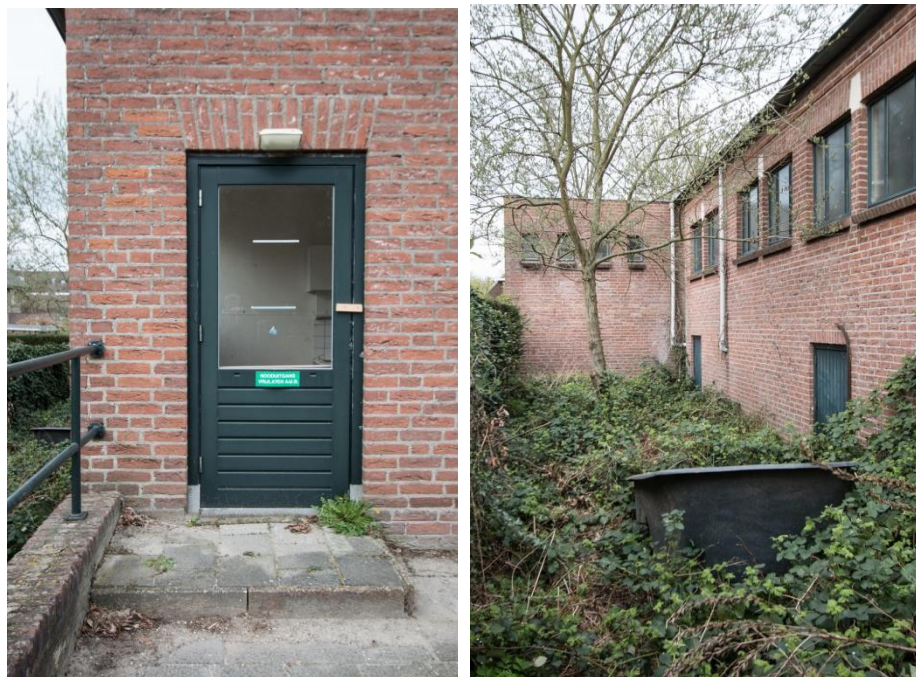
Stelling A-17: De *achtergevel van de laatste aanbouw* vertegenwoordigt positieve monumentale waarde omwille van de hoge mate van authenticiteit in combinatie met een redelijke mate van zeldzaamheid (een criterium dat zowel positieve als negatieve annotatie heeft, zoals eerder verklaard) en een beperkte mate van esthetische kwaliteit. Dat is mede vanwege de beperkte relatie tussen gevel- en interieurindeling (bij de oudbouw is de relatie met gang, garderobes en toiletten veel sterker). De voornaamste betekenis van de gevel is gelegen in de materiaaltoepassing (vooral baksteen) en het niet doorzichtige glas dat is geplaatst in de stalen vensters (wat inzicht geeft in het idee van afscheiding van binnen en buiten dat mede door belendende achtertuinen van woonhuizen zal zijn ingegeven). De waardering geldt alle onderdelen van de gevel, uitgezonderd de indifferent te waarden *kunststof goot*.

Standaarddeur in linker zijgevel en rechts de achtergevel met zicht op de toiletgroep.

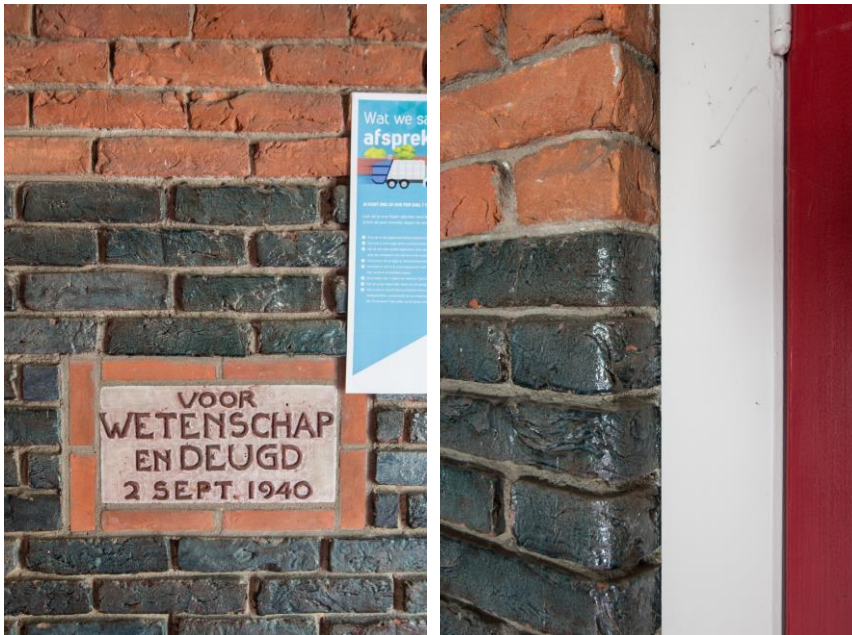
Stelling B-04: *Het portaal* vertegenwoordigt hoge monumentale waarde omwille van de hoge mate van authenticiteit en zeldzaamheid. De waarde wordt mede bepaald door de verbijzonderingen die exemplarisch zijn voor het bouwtype (zijnde een katholiek onderwijsgebouw), namelijk de stichtingssteen en een aantal tegeltaleaus.

Gedenksteen en detaillering metselwerk, met rechts de overgang van stenen van de lambrisering met afgeronde hoek op de reguliere stenen daarboven. Kozijnhout was oorspronkelijk groen in plaats van wit.

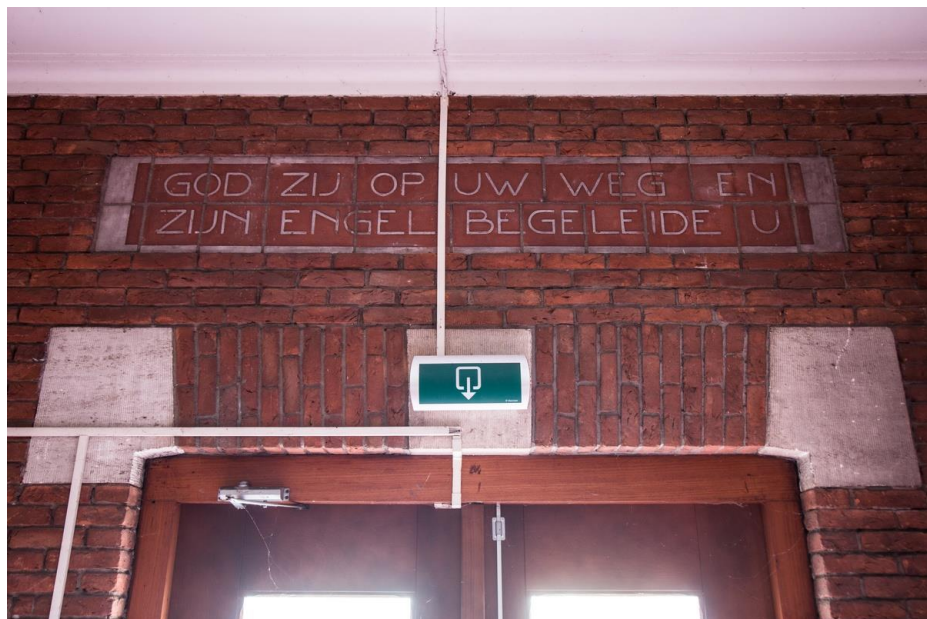
Karakteristieke ontlastingsconstructie, instructie in tegeltableau en waardeverminderende verrommeling met kabelgoten (en een deurdranger).

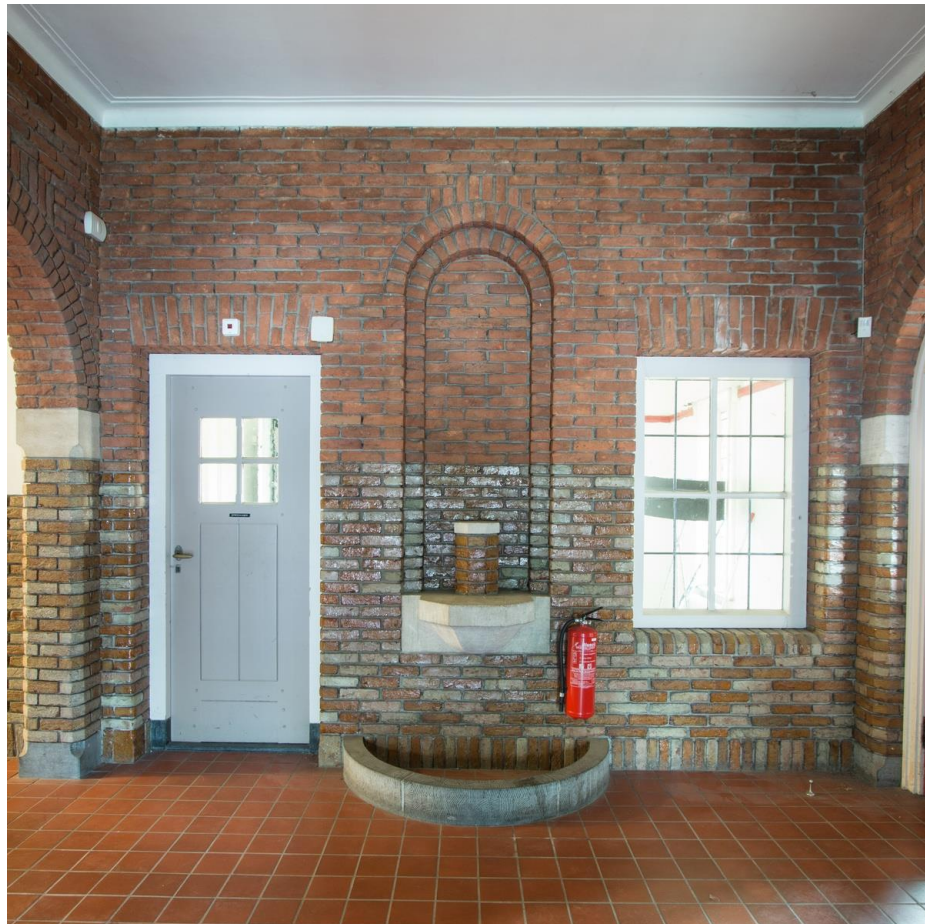
Achterwand van de hal met voormalige beeldnis en een bassin.

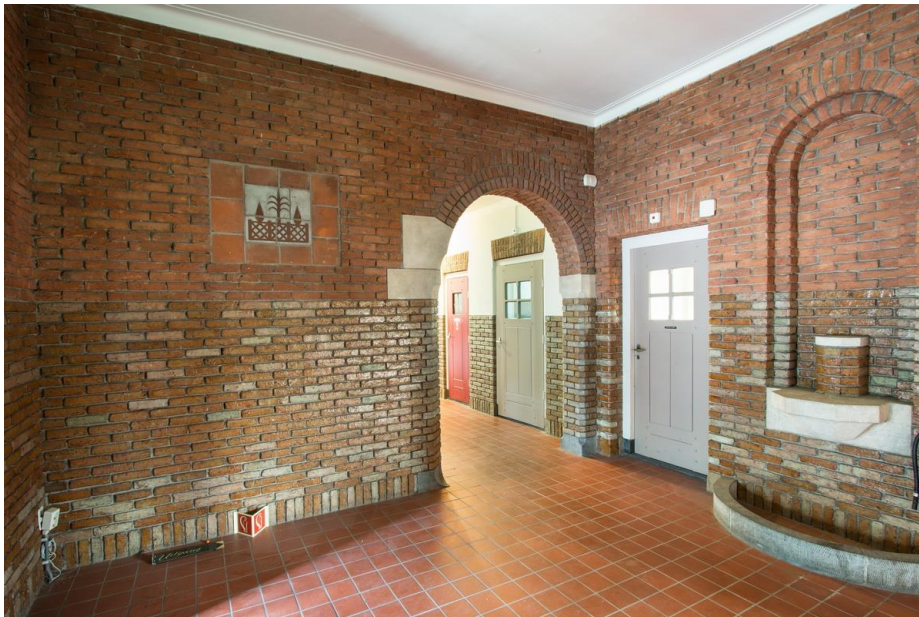
Zicht vanuit de hal in de gang van de eerste aanbouw.

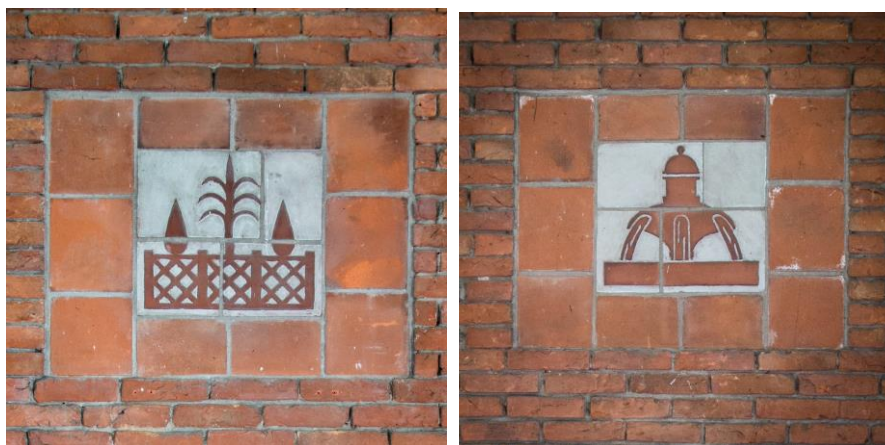
B-05c, De *tegeltafels* vertegenwoordigen hoge monumentale waarde om verschillende redenen, de voornaamste dat zij in herinnering roepen het gebruik als gebouw voor katholiek onderwijs. De mate van authenticiteit en zeldzaamheid (het zijn vermoedelijk unica) is hoog.

Tegeltableaus in de hal. Tuin en fontein. (Zie ook het gebrandschilderd glas met dezelfde voorstellingen!)

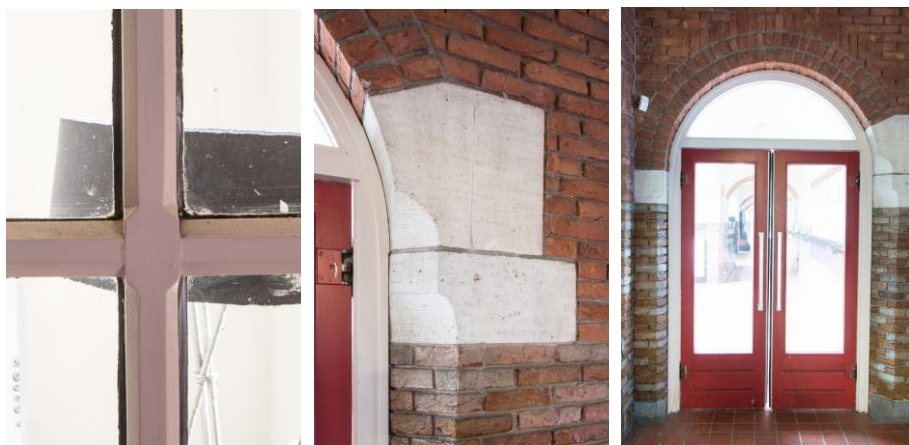
B-05f, De *deur* en het *venster* in de achtermuur vertegenwoordigen hoge monumentale waarde omwille van de hoge mate van authenticiteit en de behoorlijke mate van zeldzaamheid. Het ontwerp is karakteristiek voor de bouwtijd en het werk van de architect(en). De waarde heeft ook betrekking op het *hang- en sluitwerk*, de *deurklink* en zelfs het *slotplaatje*, de *neuten*, het *glas-in-lood* en de *beglazing* in de ramen. Alleen de *huidige toplagen* worden van de hoge waardering uitgesloten. Daaronder zijn de hoog te waarderen *toplagen uit de bouwtijd* nog aanwezig.

B-05g, De *pui* tussen hal en gang (rechts) vertegenwoordigt geen monumentale waarde. De pui is een latere toevoeging zonder betekenis. De pui is niet zwaar detonerend, maar haalt wel een deel van de beleving van de hoog gewaardeerde natuurstenen blokken in de boog weg. Het vervangen van de pui kan dus wel gevolgen hebben voor de beleving van de monumentale waarde, wanneer een niet passend exemplaar wordt aangebracht.

Detailering van deur en raamroeden met kapelletjes. In het midden typisch Krophollerelement en rechts toegevoegde pui die een belemmering vormt voor ervaring van de oorspronkelijke open gangstructuur.

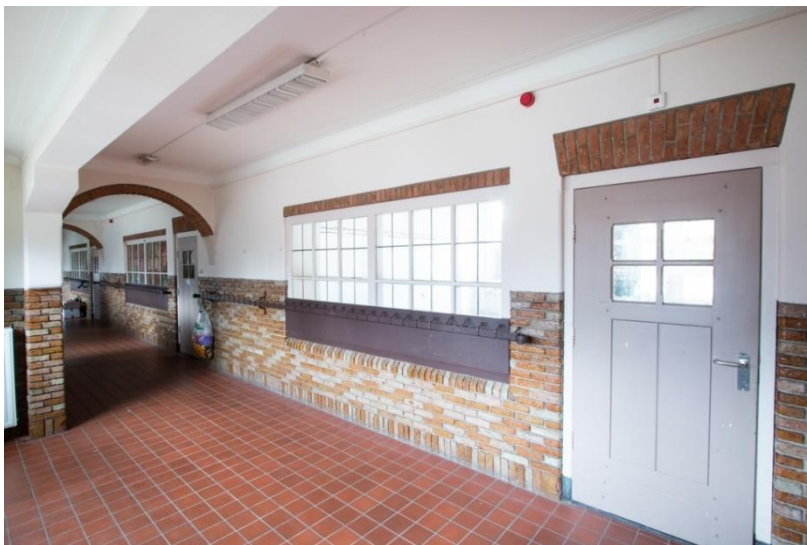
Stelling B-06: De *gang met daaraan toiletten en garderobes* vertegenwoordigt hoge monumentale waarde omwille van de hoge mate van authenticiteit van zowel de structuur als van de elementen en afwerkingen in de gang (niet in de toiletten). De mate van authenticiteit is hoog, wat ook afstraalt op de mate van zeldzaamheid, die eveneens als hoog kan worden aangemerkt.

Gang met zicht op de lokalen vanuit een garderobe.

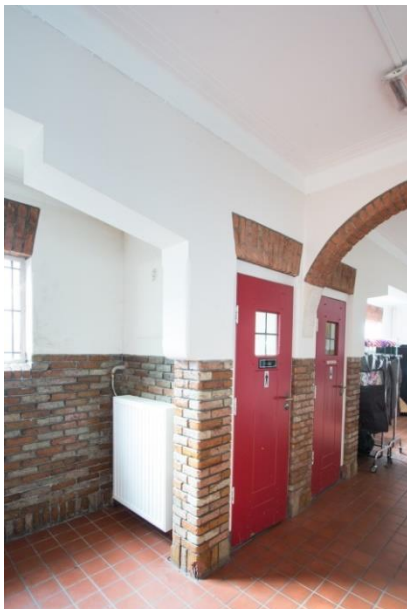
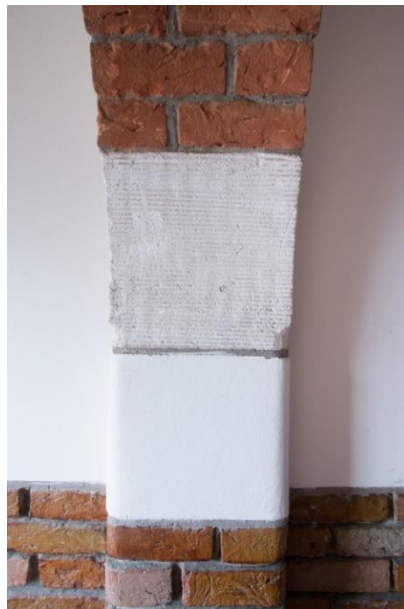
Zicht op toiletdeuren in het oudste deel van het pand. Rechts een typisch Krophollerdetail.

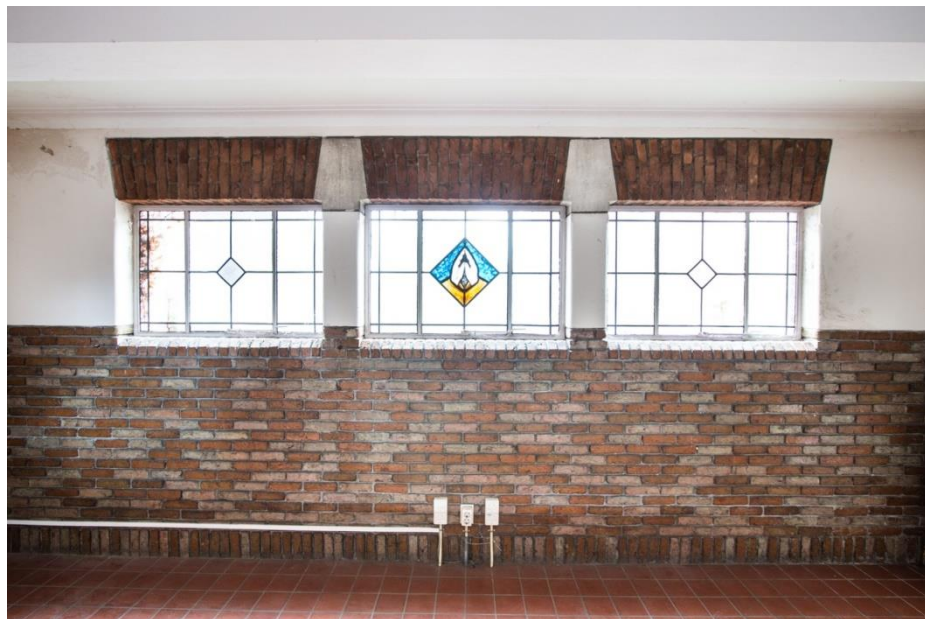
Vensters in de achtergevel, bij de garderobes per drie gekoppeld.

B-06h, De *glas-in-lood vensters* in de achtergevel vertegenwoordigen hoge monumentale waarde omwille van de hoge mate van authenticiteit en zeldzaamheid, waarbij de betekenis vooral ook gezocht moet worden in de beglazing waar de reeds eerder genoemde zichtscheiding tussen binnen en buiten duiding aan het gebouw geeft, maar vooral ook het gebrandschilderde

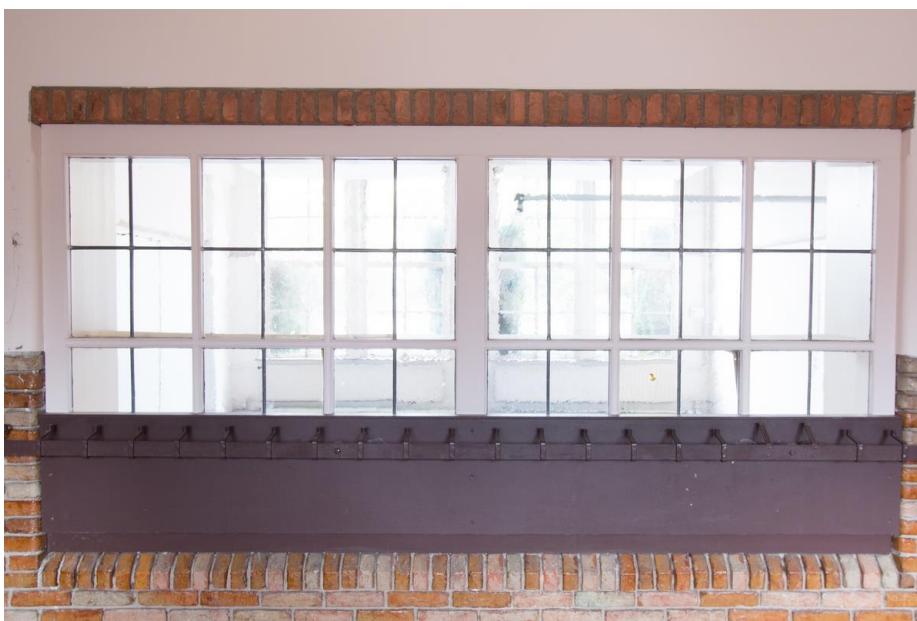
Venster met glas-in-lood in de muur tussen lokaal en gang. Kapstokken zijn hier vrijwel zeker later aangebracht. Houtwerk niet in oorspronkelijke kleur.
