**Vught, Molenven
Victorialaan 15**

Waarderende bouwhistorische inventarisatie

BAAC Rapport B-19.0106

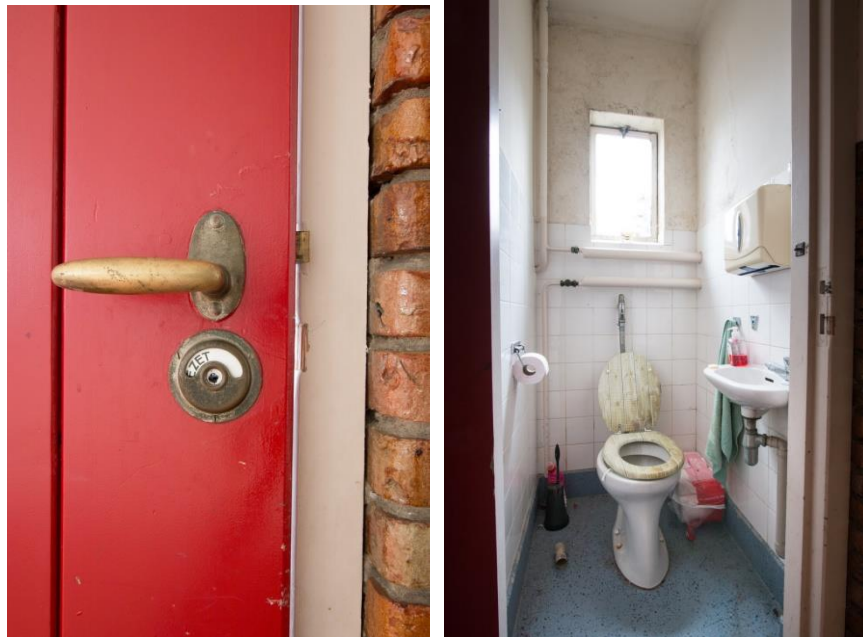
Oorspronkelijke kruk van toiletdeur in oudste bouwdeel. Rechts toilet met vernieuwde vloerafwerking, pot en mogelijk ook tegelwerk.

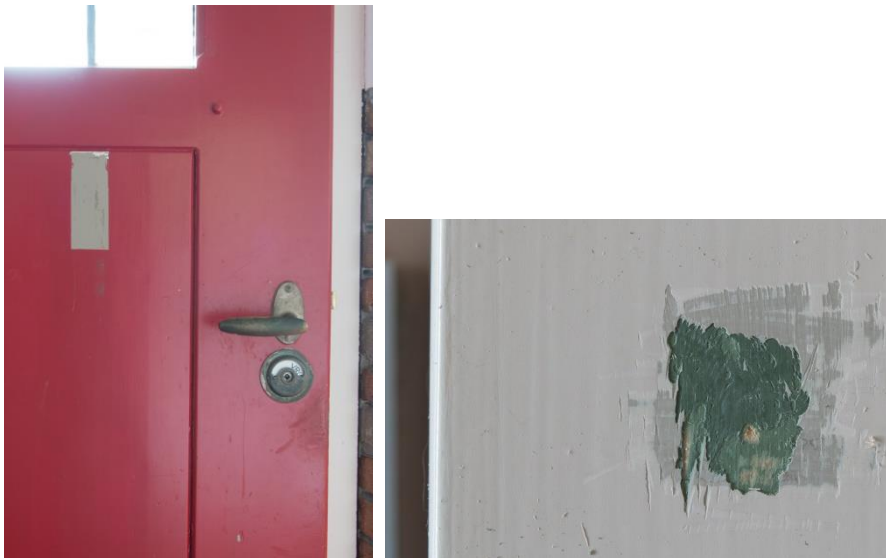
Oudere geelgroene kleur te zien op één van de toiletdeuren. Rechts oudere kleur op één van de deurkozijnen.

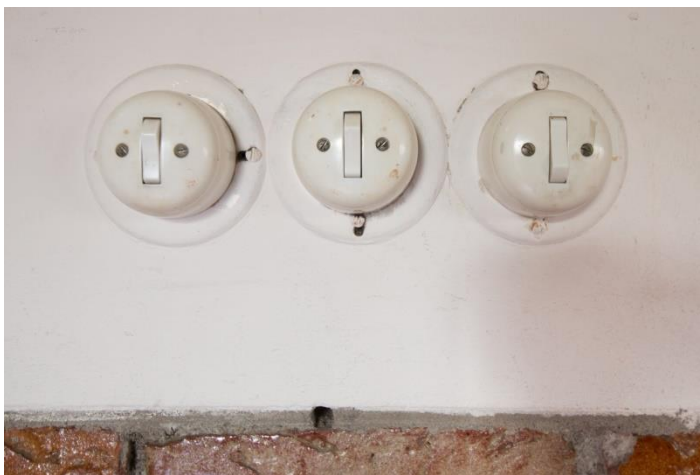
Schakelaars vermoedelijk uit de tijd van de uitbreiding in 1965, maar mogelijk nog uit 1939.

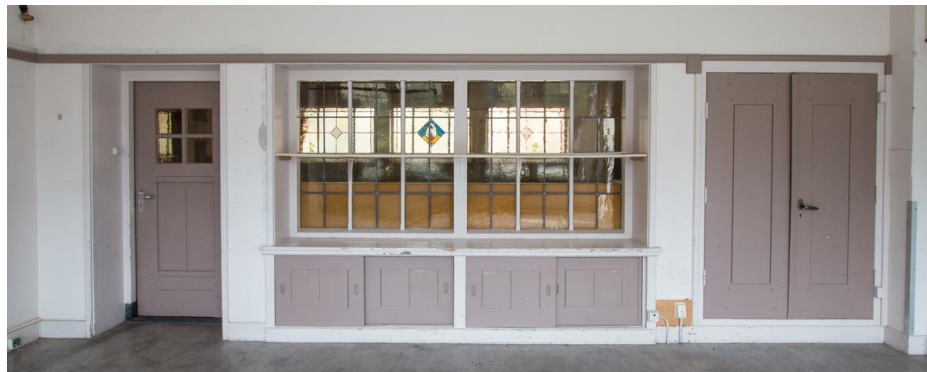
Gangwand vanuit het klaslokaal, behoudens de kleurstelling oorspronkelijk.

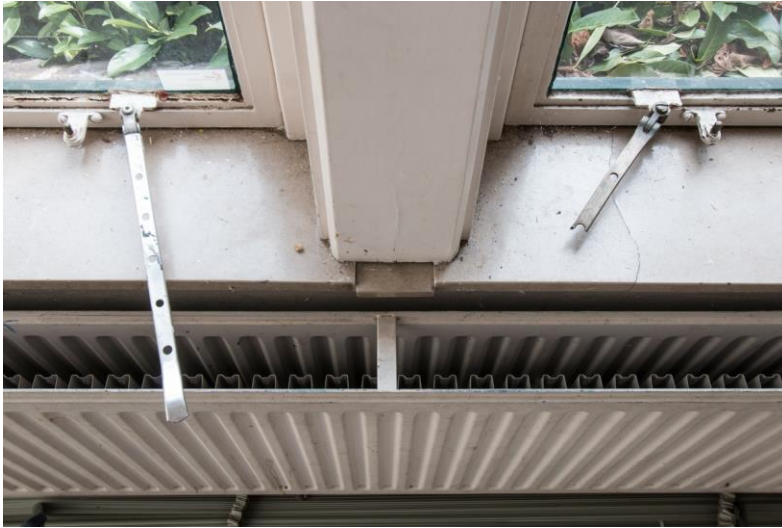
Secundaire radiatoren onder vermoedelijk oorspronkelijke vensterbanken.

B-08h, Vrijwel zeker dateren de *vensterbanken* in de lokalen uit de bouwtijd. Aan de vensterbanken wordt vanwege de geringere mate van zeldzaamheid positieve monumentale waarde toegekend.

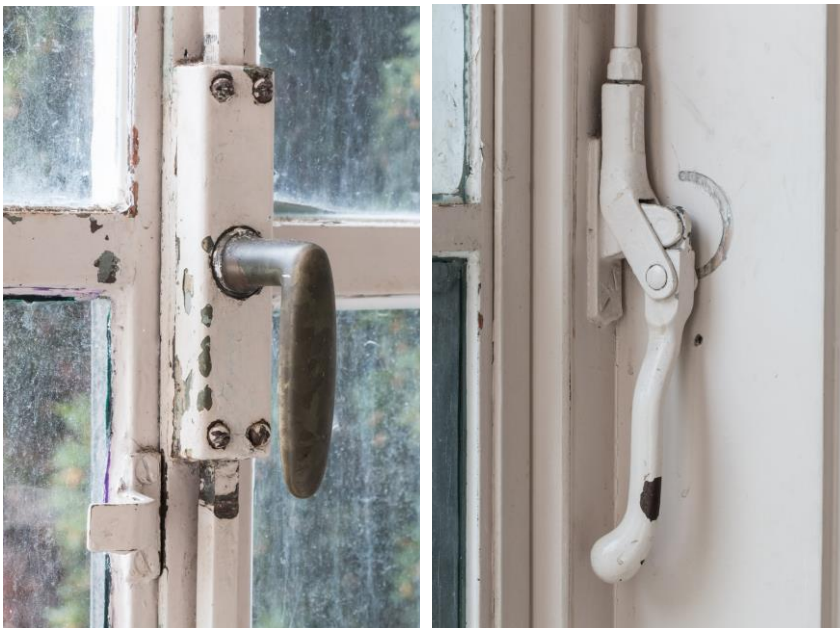
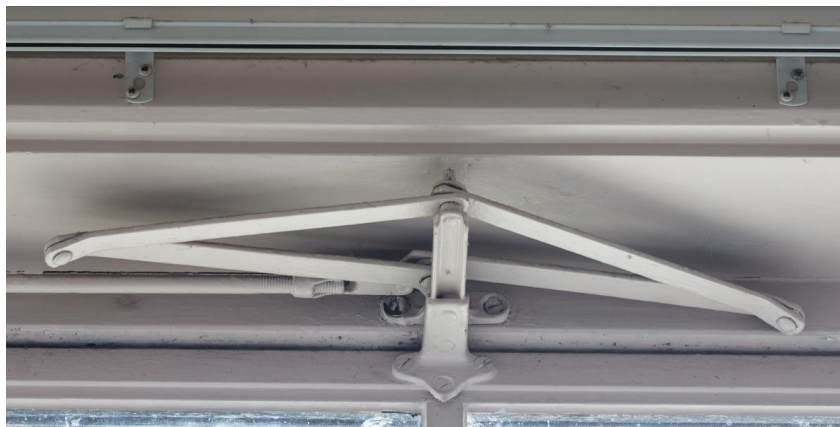
Deatllering vensters uit de bouwtijd.

Detailering vensters uit de bouwtijd.

B-08g, De stalen vensters in de lokalen zijn voorzien van de oorspronkelijke *espagnoletten* en *raamuitzetters*. Aan deze onderdelen wordt hoge monumentale waarde toegekend omwille van de mate van authenticiteit en de snel toenemende mate van zeldzaamheid.

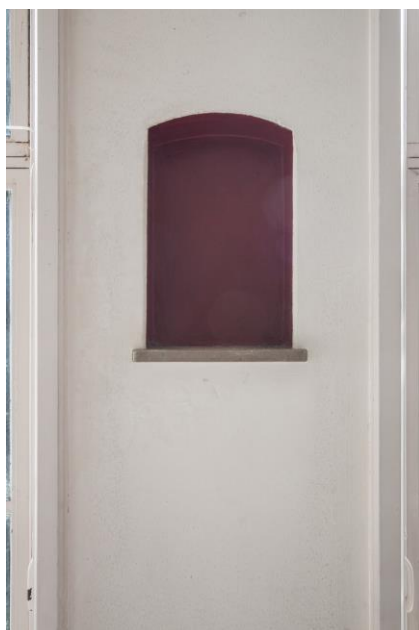
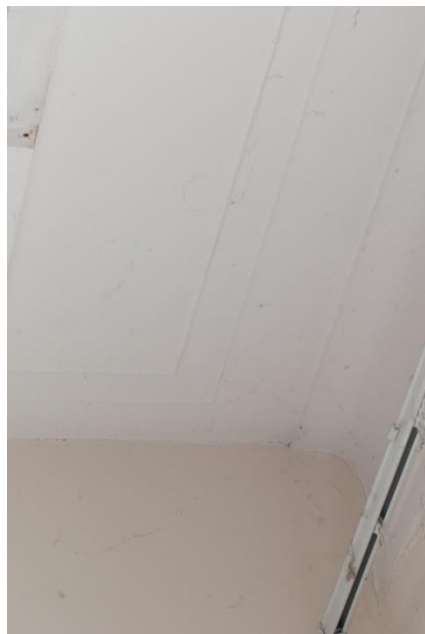
Beeldnis en detail plafondlijst.

B-08i, Bijzondere elementen zijn de *muurnisjes* in de muurdammen tussen de per twee gekoppelde vensters. Deze nisjes bevatten oorspronkelijk een heiligenbeeldje dat thans is verdwenen. De nisjes refereren dus aan het katholieke onderwijs dat hier door de nonnen van het nabijgelegen Mariaoord werd gegeven. Dat is voldoende reden om aan de nisjes hoge monumentale waarde toe te kennen. De planchettes in de nisjes zijn overigens hetzelfde als de vensterbanken, wat op oorspronkelijkheid van beide duidt.

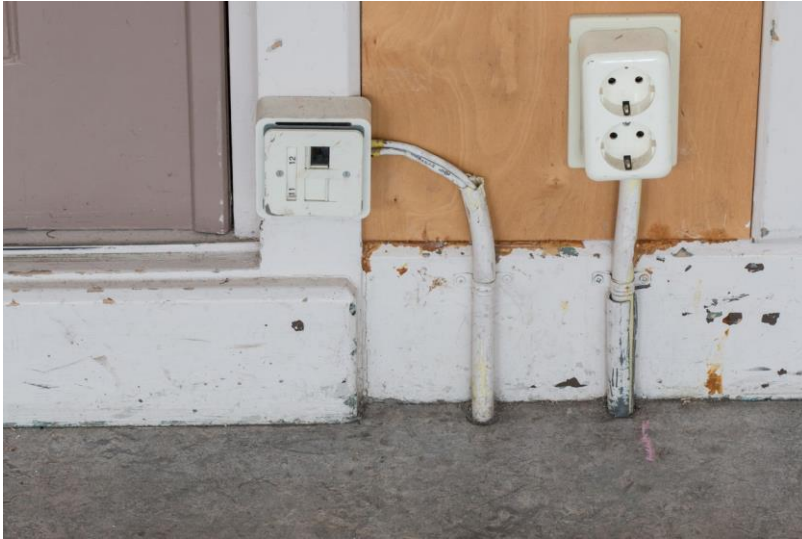
B-08b, De overschilderde *wandafwerking* in de lokalen is oorspronkelijk (houten plinten en pleisterwerk daarboven) doch niet zeldzaam. De afwerkingen vertegenwoordigen positieve monumentale waarde, daar van een verbijzondering geen sprake is. De *huidige toplagen* die deze monumentale lagen afdekken, vertegenwoordigen geen monumentale waarde.

Houten plinten uit de bouwtijd, secundair installatiemateriaal.

B-08f, *Installatiewerk* (elektra en radiatoren) dateert niet uit de bouwtijd en vertegenwoordigt geen monumentale waarde.

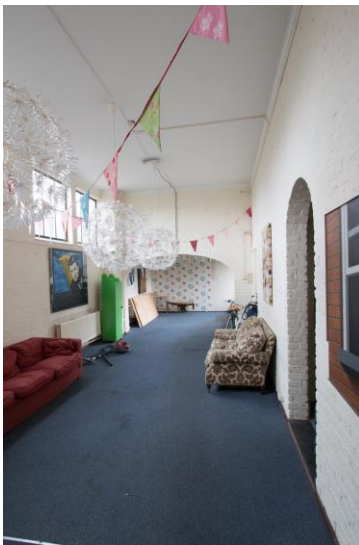
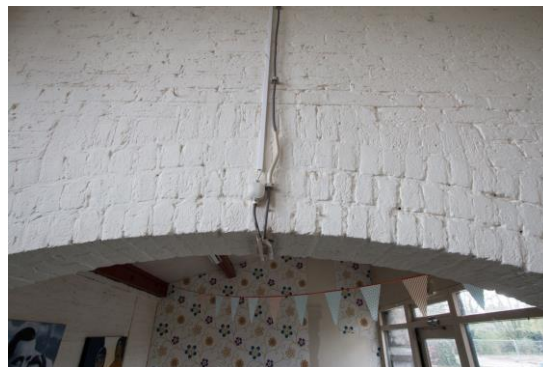
Voormalige buitenruimte met rechts de gevolgen van overschildering van het metselwerk.

B-09b, Het *metsel- en voegwerk* in de kamer vertegenwoordigt positieve monumentale waarde. De waarde is aangetast door overschildering waardoor het architectonisch effect vrijwel geheel teniet is gedaan. Positieve monumentale waarde is toegekend omdat de ingreep in principe reversibel is.

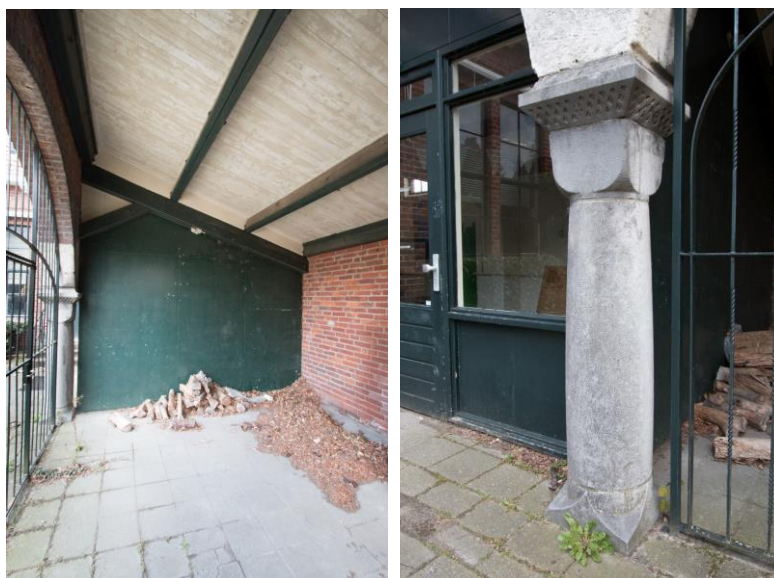
Buitenruimte en rechts de zuil daar.

B-09h, De *betontegels* die in de overkapte buitenruimte liggen, vertegenwoordigen zelf geen monumentale waarde (de zeldzaamheid is nihil), toch zijn de tegels niet geheel zonder betekenis, als duiding van de ruimte als buitenruimte.

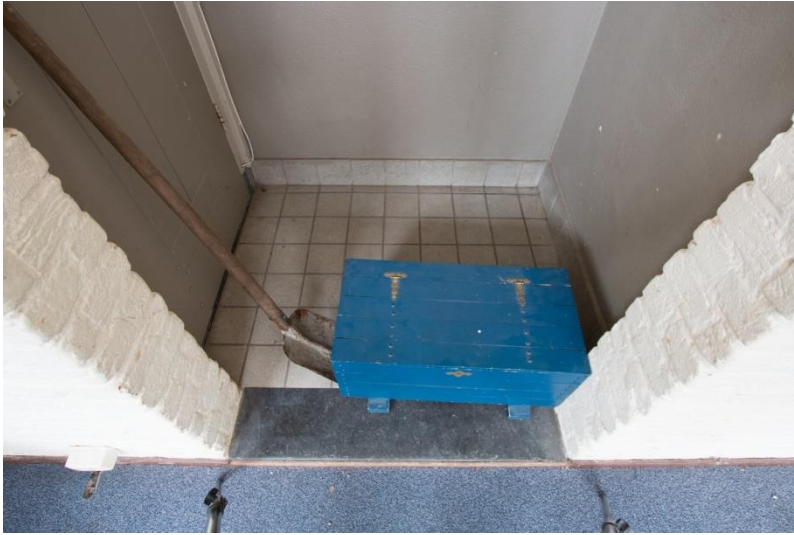
Vloerafwerking in het portaalje voor de zoldertrap.

B-09g, De *vloerafwerking, tegelplint* en *drempels* in de trapportalen vertegenwoordigen positieve monumentale waarde. Het zijn oorspronkelijke afwerkingen die niet zeldzaam zijn (en ook niet het stempel van de architect(en) dragen), een combinatie die positieve monumentale waarde rechtvaardigt.

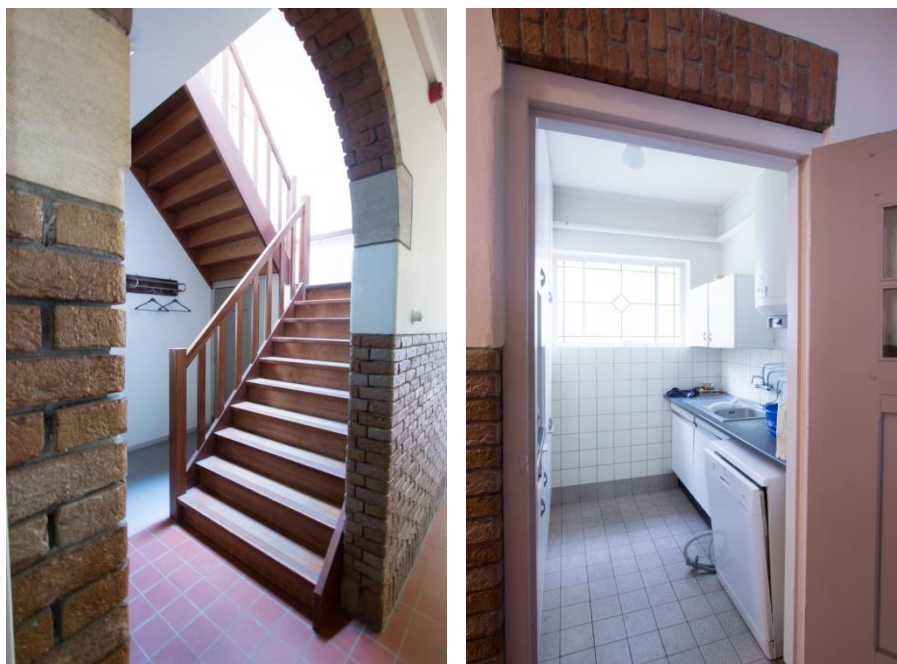
Zicht op de trap uit 1999 en in het kleine keukentje.

Stelling B-10: De *zoldertrap nabij de hal*, in een oorspronkelijk portaalje vóór de lerarenkamer, vertegenwoordigt geen monumentale waarde. De trap is geplaatst op het moment dat de zolder werd ingericht met lokalen (1999). Er is geen sprake van een authentiek of zeldzaam element.

Stelling B-11: Het *interieur van het kleine keukentje* vertegenwoordigt indifferente monumentale waarde vanwege het weinig duidende materiaal en vormgebruik. Het *keukenblokje* zelf vertegenwoordigt geen monumentale waarde.

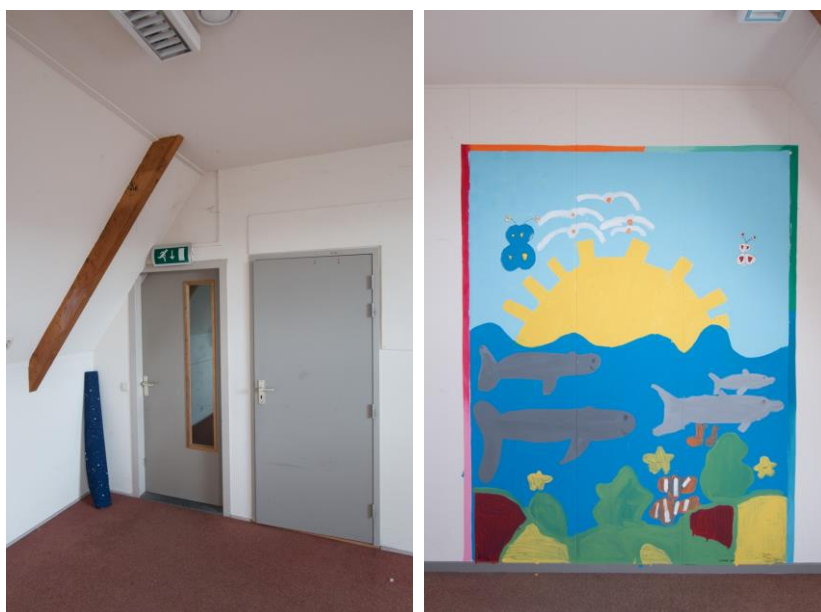
Metal-studwanden op de zolder. Rechts een wandschildering door leerlingen.

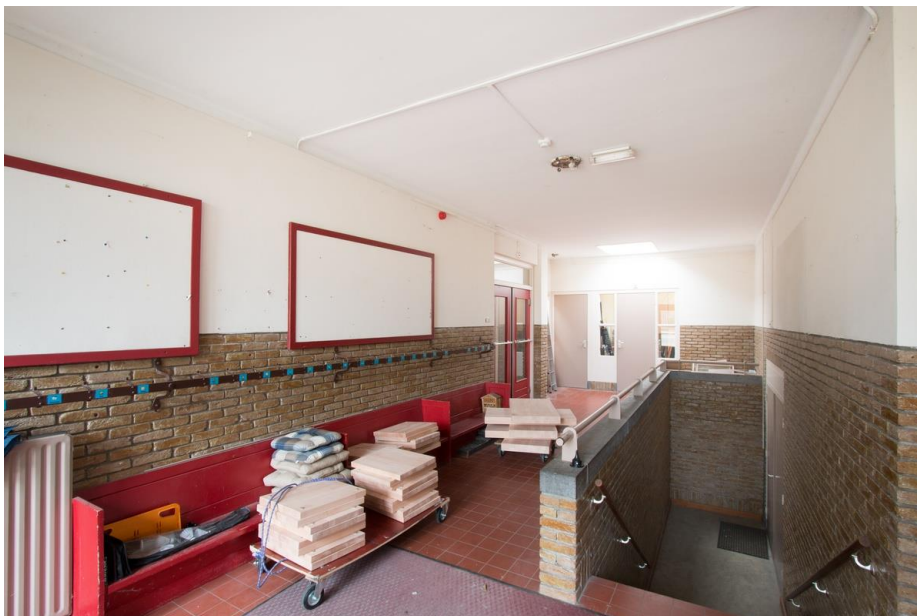
Entree met trap naar de toegang tot het gymnastieklokaal.

B-14e, De *betonnen trap* (inclusief *trapleuningen*) naar het gymnastieklokaal vertegenwoordigt indifferente monumentale waarde. Er is sprake van een oorspronkelijk element dat niet zeldzaam is.

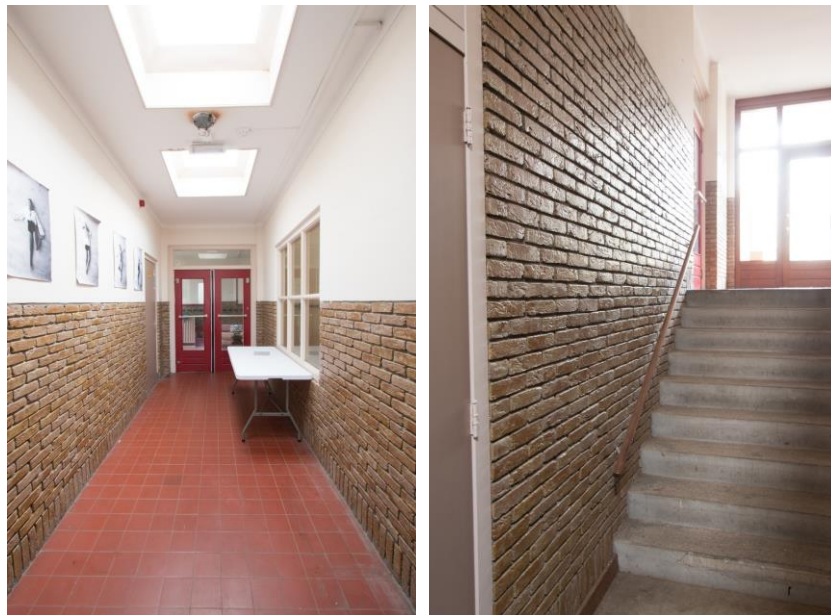
Wat onbestemd ganggedeelte dat de koppeling vormt tussen oud- en nieuwbouw, rechts het gymnastieklokaal. De foto rechts toont de trap naar het gymnastieklokaal.

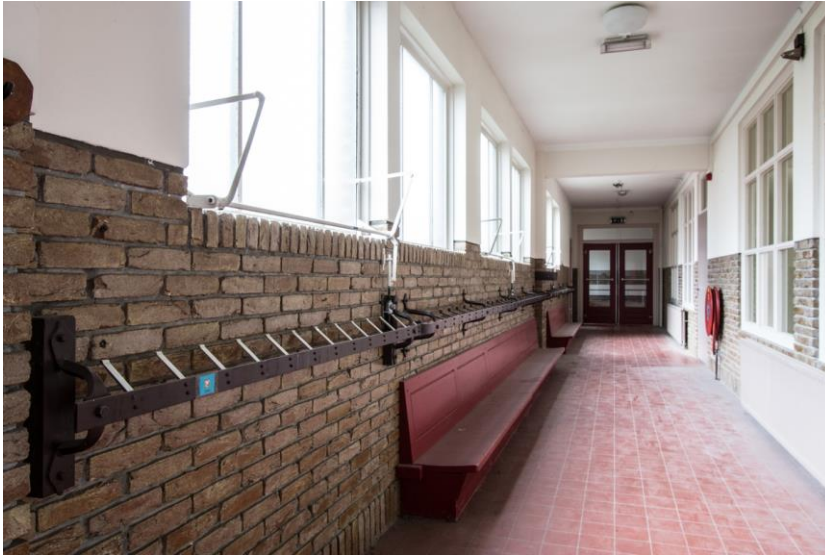
Gang langs achtergevel en lokalen. Voorste kapstok jonger dan de overige. Bankjes langs de achtergevel vermoedelijk uit de bouwtijd.

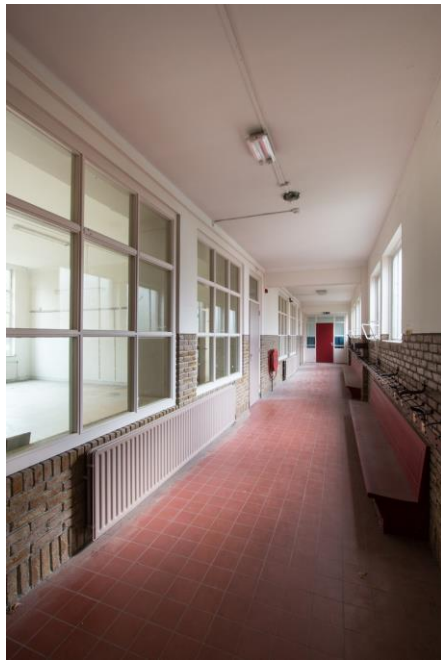
Gang met zicht op de lokalen. Rechts een (school)bel.

B-14g, In de gang hangt nog één *schoolbel* die uit de bouwtijd zal dateren en waaraan positieve monumentale waarde kan worden toegekend omwille van de specifieke verwijzing naar het oorspronkelijke gebruik van het gebouw.

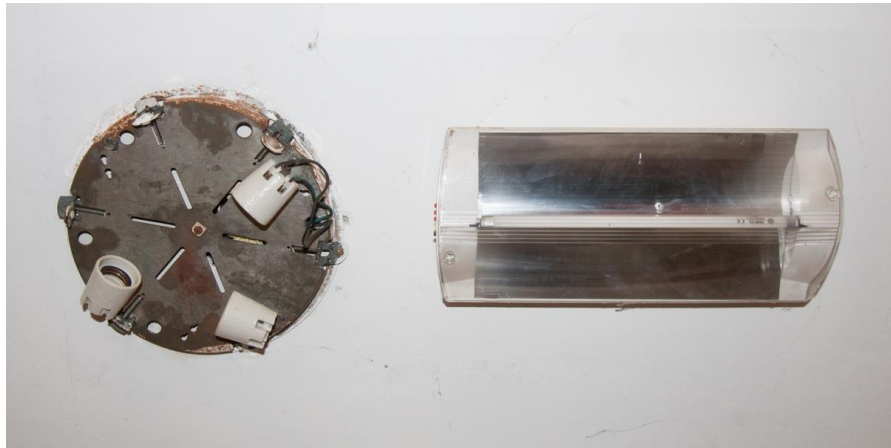
Lichtarmaturen tegen het plafond.

B-14d, Oorspronkelijke *lichtarmaturen* aan het plafond zijn vrijwel alle ontdaan van hun kappen, waardoor de monumentale waarde ervan teloor is gegaan. Er is nog één *lamp die de oorspronkelijke kap* heeft, er zou positieve monumentale waarde aan toegekend kunnen worden.

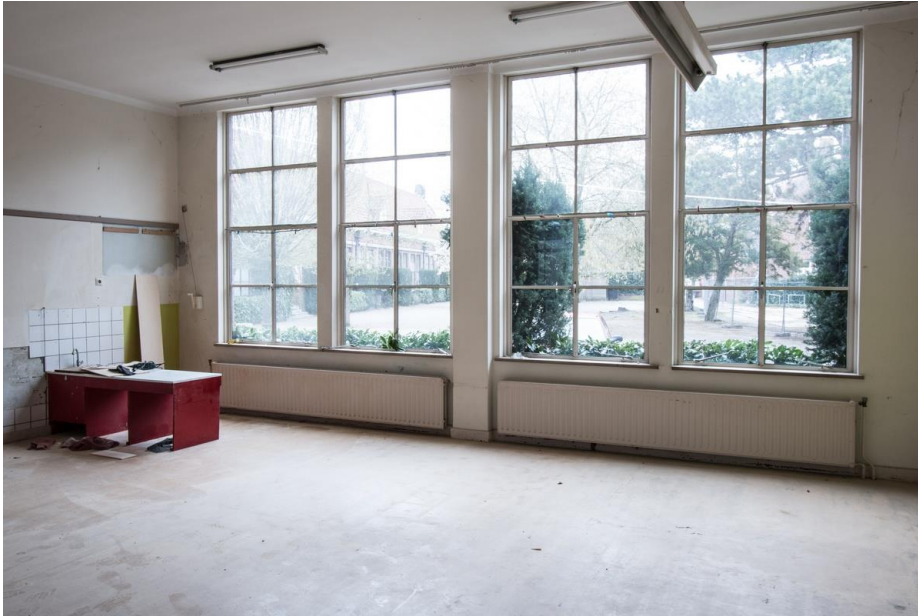
Klaslokaal richting de voorgevel.

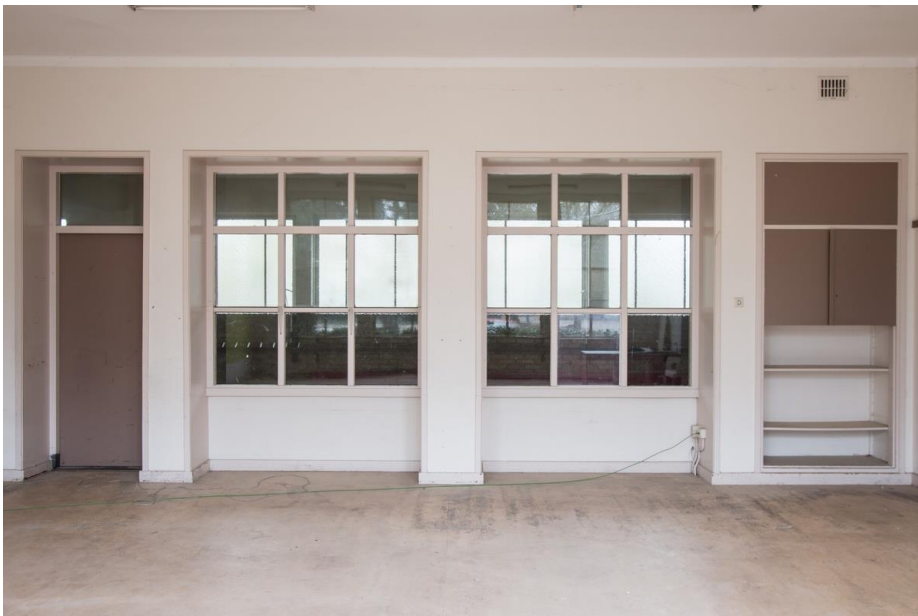
Klaslokaal in de richting van de gang gezien.

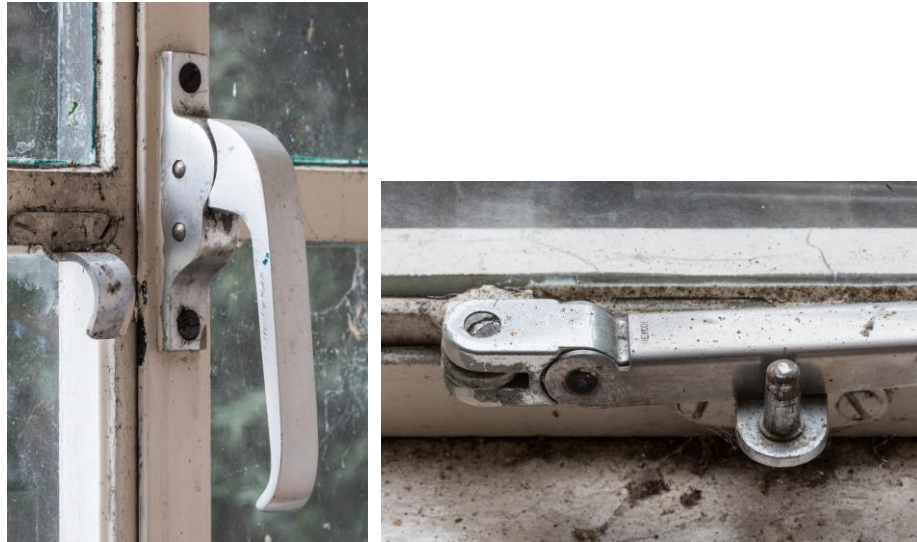
Vensterdetails, sluiting en uitzetter.

B-15c, De *stalen vensters* in de voorgevel vertegenwoordigen positieve monumentale waarde op grond van de hoge mate van authenticiteit en een redelijke mate van zeldzaamheid. De waarde geldt ook de raamuitzetters (firma Heycop) en de *vensterbanken*.

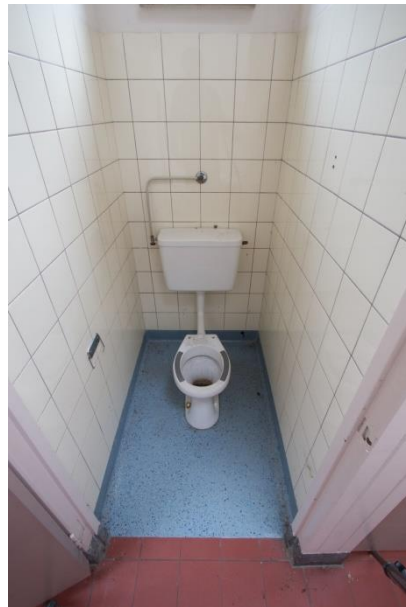
Toiletgroep aan de entree.

Stelling B-16: De *toiletgroep* nabij het gymnastieklokaal verkeert in hoge mate van authenticiteit, tot aan afwerking van vloeren, wanden, sanitaire en

radiatoren aan toe. De zeldzaamheidswaarde is nog niet hoog, maar het geheel is niet zonder betekenis, temeer omdat het inzicht geeft in de ontwikkeling van sanitair in schoolgebouwen in de periode 1940-1970 (grotweg de wederopbouwperiode). Er is, met andere woorden, genoeg grond om aan het interieur van de toiletgroep positieve monumentale waarde toe te kennen (alleen de vloerafwerking in de toiletten zelf is vermoedelijk vernieuwd). Gevoelsmatig (subjectief) is dat voor de huidige tijd misschien nog wat teveel van het goede, aan de andere kant zal de zeldzaamheidswaarde van dit soort toiletgroepen in de komende jaren naar verwachting snel groeien.

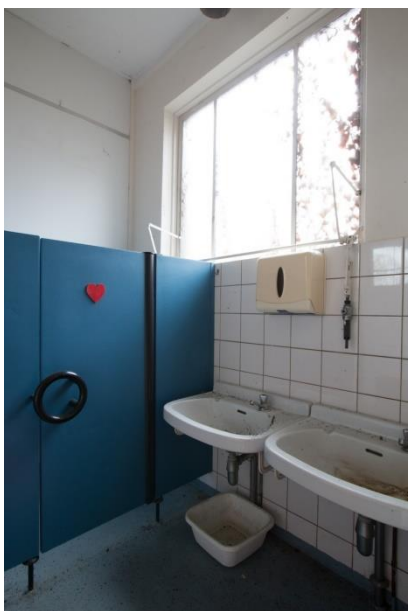
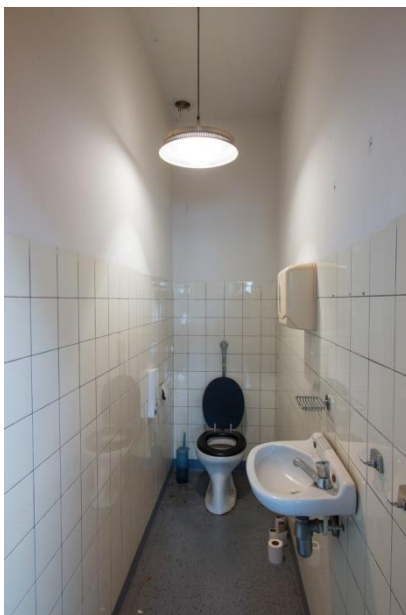
Toiletgroep kleuterklas, rechts lerarentoilet met nog een jaren zeventig lamp.

Stelling B-17: De *toiletgroep bij het kleuterlokaal* is pas na de bouw tot stand gebracht. Daarbij is een deel van de gang opgeofferd. Dit blijkt onder andere ook

uit het venster in de achtergevel, dat met de toiletgroep geen rekening houdt. De groep vertegenwoordigt geen monumentale waarde.

Stelling B-18: Het *lerarentoilet* nabij het gymnastieklokaal is in de plaats gekomen van een toiletgroep die we van tekening kennen, en een spiegeling was van de nu nog bestaande groep. Aanvankelijk zal er een groep voor jongens en een groep voor meisjes zijn geweest. Van Noorden hield hier aanvankelijk rekening met een achteruitgang.

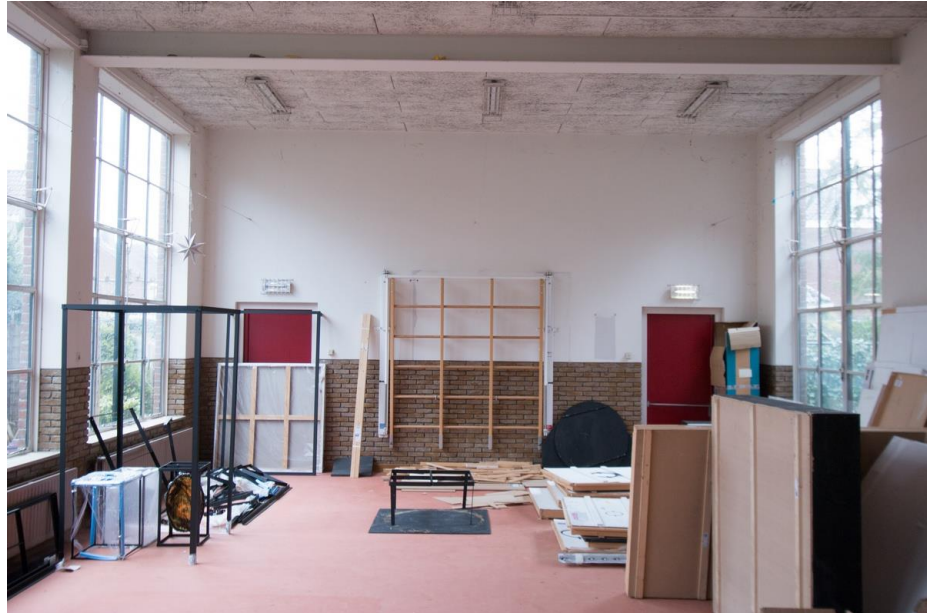
Het gymnastieklokaal.

Het gymnastieklokaal verkeert in behoorlijke mate van authenticiteit, alleen de vloerafwerking is vermoedelijk vernieuwd en het klimrek dateert ook niet uit de bouwtijd. Oorspronkelijk zijn in ieder geval het metselwerk en de muurafwerking, het plafond met omkorfde tl-armaturen, de radiatoren, de vensterbanken, deuren en stalen vensters. Op grond van de hoge mate van authenticiteit zou derhalve monumentale waarden moeten worden toegekend. Gevoelsmatig (subjectief) is het toekennen van positieve monumentale waarde van het gehele interieur overwaardering, omdat van een zeldzame situatie geen sprake is.

Stelling B-19: Ondanks de behoorlijke mate van authenticiteit, wordt aan het **interieur van het gymnastieklokaal** indifferente monumentale waarde toegekend omwille van het ontbreken van zeldzaamheid.

Stelling B-20: De *vrijwel zeker vernieuwde vloerafwerking* vertegenwoordigt op basis van de aanname geen monumentale waarde. Dit geldt ook voor de boven de deuren toegevoegde *noodverlichting*.

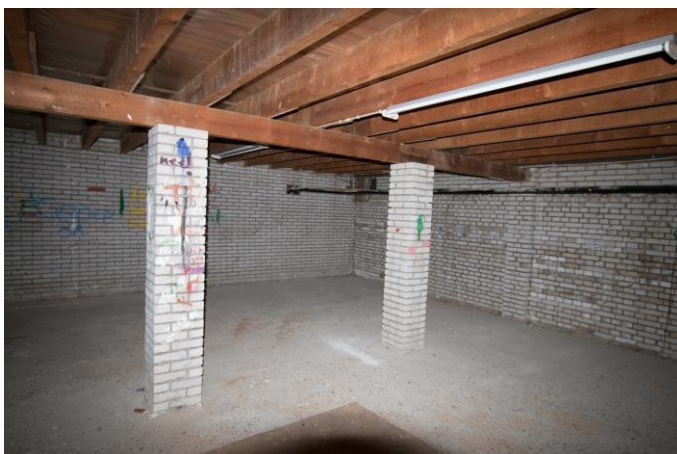
Impressie van de kelder onder het gebouw.

De kelder is vanwege de grootte en hoogte een uitermate vreemd aandoende ruimte. In het rapport van BOEi wordt als reden het verschil in maaiveldniveau tussen voor- en achterzijde als verklaring opgevoerd. Uit historische bronnen blijkt dat bij de bouw van het klooster een voorgenomen schuilkelder niet kon worden uitgevoerd omdat de ondergrond niet draagkrachtig genoeg was (vanwege het ven dat hier vroeger gelegen zou hebben). Het is niet ondenkbaar dat de bouwput diep is uitgegraven om de draagkracht te vergroten of om bijvoorbeeld met uitkomende aarde het plein op te hogen en dat hierdoor min of meer onoverkomelijk, een hoge kelderruimte ontstond. Om een schuilkelder zal het hier niet gaan, omdat dan een volledig betondek zou zijn aangebracht. Zolang niet bekend is waarom de kelder is zoals hij is, is het lastig om de monumentale waarde ervan te bepalen. Wel kunnen we stellen dat we in de kelder geen constructies, materialen of elementen tegenkomen die zeldzaam zijn. De **houten trappen** in de kelder vertegenwoordigen indifferente monumentale waarde omwille van het weinig duidende materiaal en vormgebruik. De voornaamste betekenis ligt in de relatie met de toegangsdeuren tot de trap op de begane grond, die als element en binnen de gewaardeerde structuur belang vertegenwoordigt.

De **halfhoge muurtjes** die in de kelder zijn gemetseld, lijken van geen betekenis te zijn. De betekenis is ons in ieder geval niet duidelijk geworden.

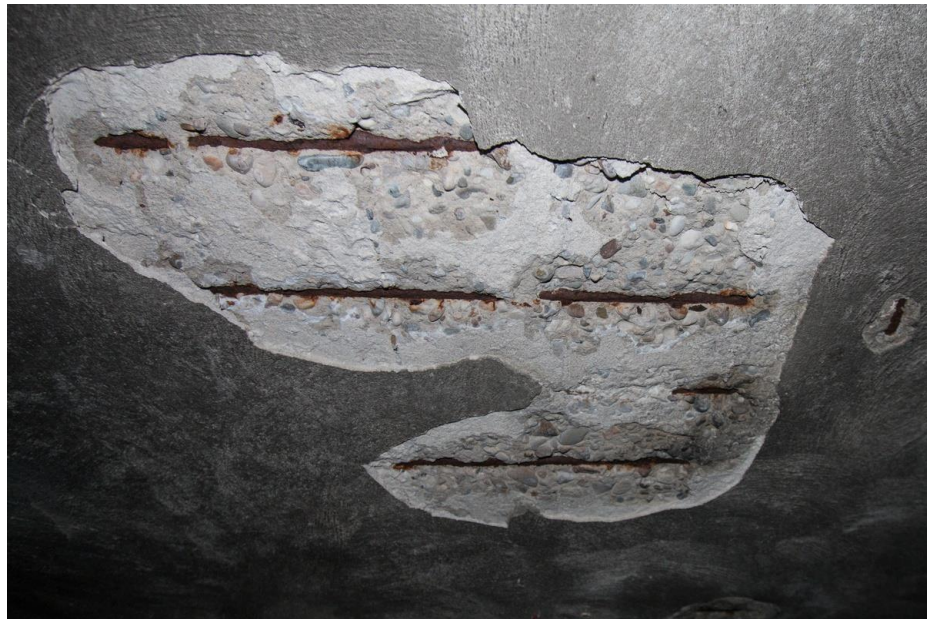
Gewapend begon van het kelderdek, de begane grondvloer ter plaatse van de gang.

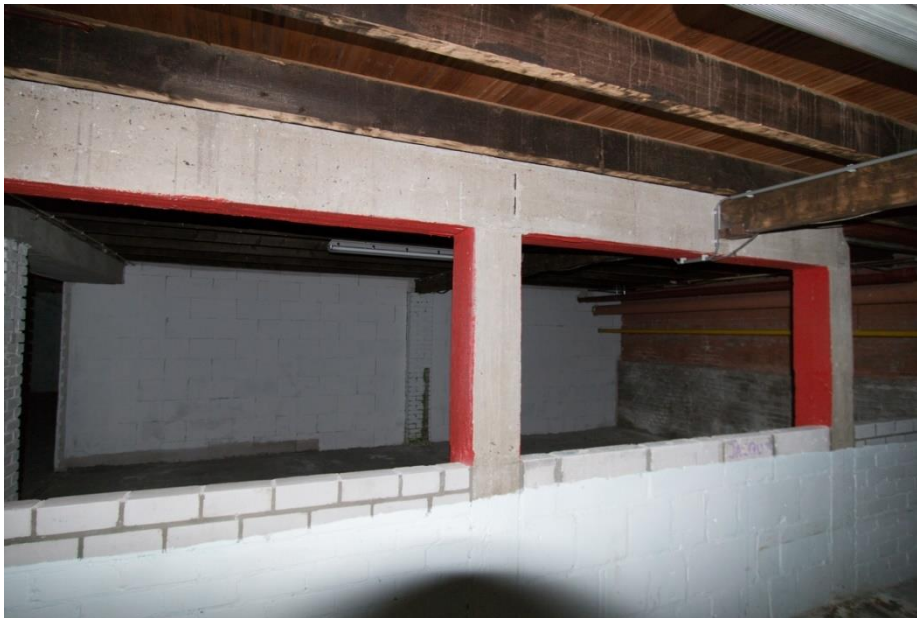
Betonnen spantconstructie in de kelder. Ten behoeve van de scheidingsmuren op de begane grond, onduidelijk is waarom hier niet 'gewoon' een muur is gemetseld.

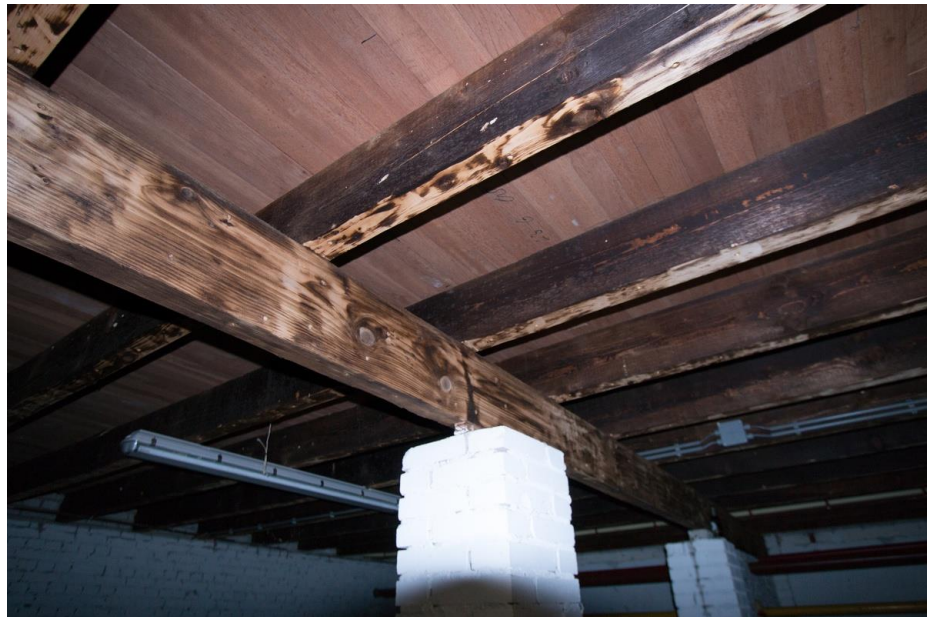
Enkelvoudige balklaag met onderslag op gemetselde pijlers.

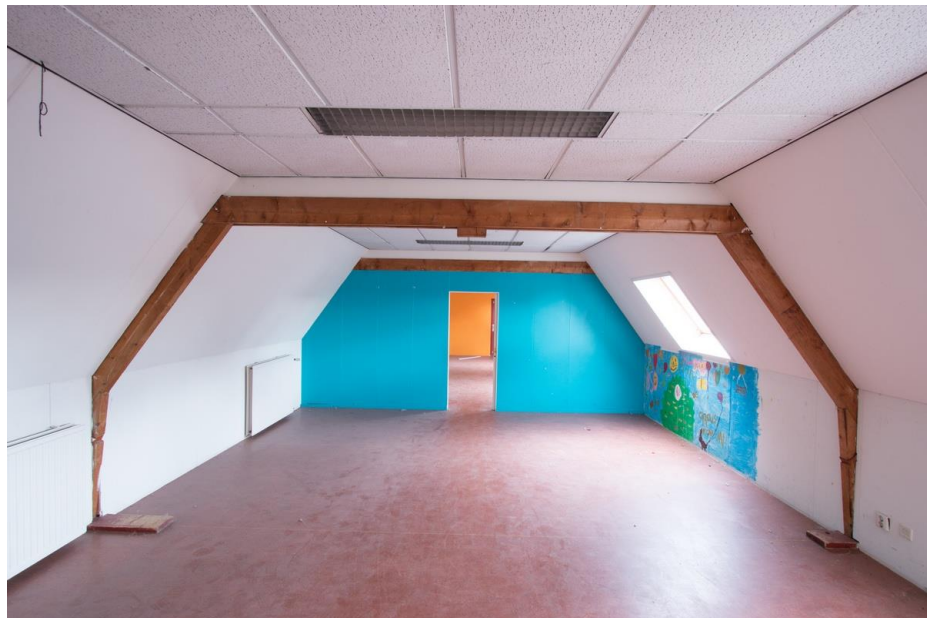
Eén van weinige spanten die de oorspronkelijke trekbalen behouden heeft.

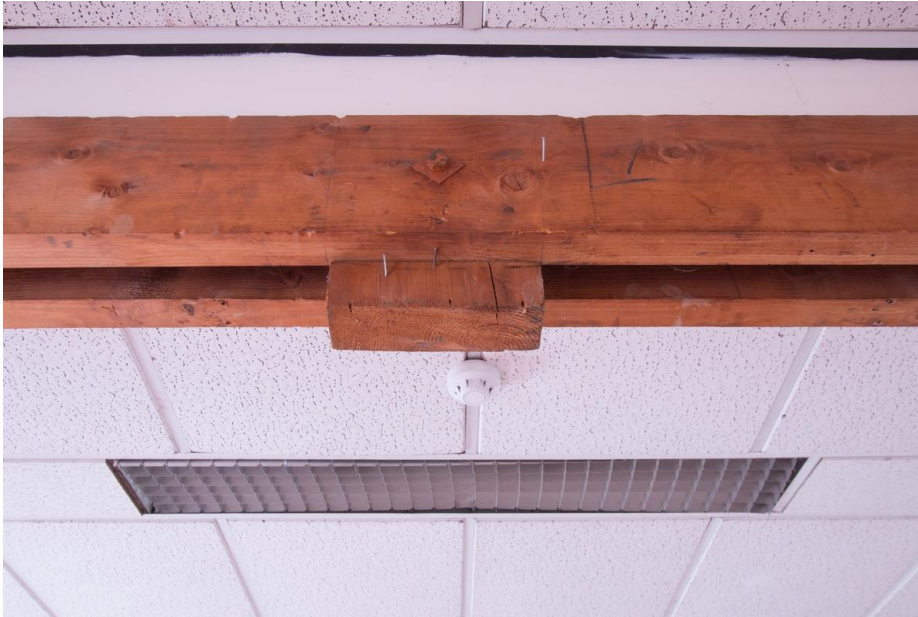
Detail van de constructie die in 1965 werd gemaakt: gebout en genummerd.
