VERKENNEND BODEMONDERZOEK

HEISTRAAT (ONG.)

TE WAALRE

# Rapportage verkennend bodemonderzoek

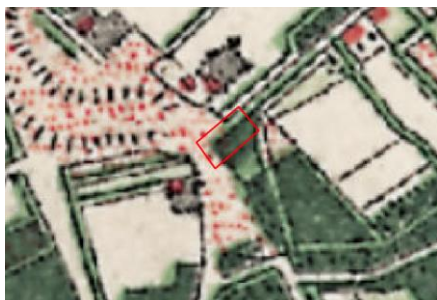
Figuur 1. 1900

Volgens historisch kaartmateriaal uit de periode 1900 tot en met circa 1952 (zie figuur 1 en 2) bestond de onderzoekslocatie, alsmede de omgeving ervan, destijds uit heide- en bosgebied en werd de onderzoekslocatie extensief bewoond. Omstreeks 1953 is er op de onderzoekslocatie een (onverharde) weg aangelegd, daarnaast was de onderzoekslocatie in agrarisch gebruik (weide). Begin jaren '60 is de (onverharde) weg op de onderzoekslocatie verwijderd. De onderzoekslocatie is sindsdien in gebruik als weiland.

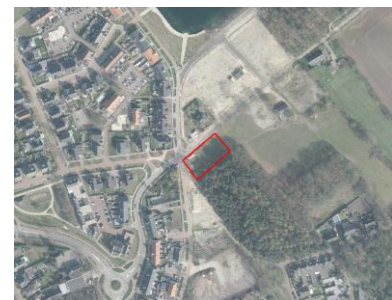
Figuur 3. 2018

De onderzoekslocatie bestaat momenteel uit een weide en is volledig in agrarisch gebruik.

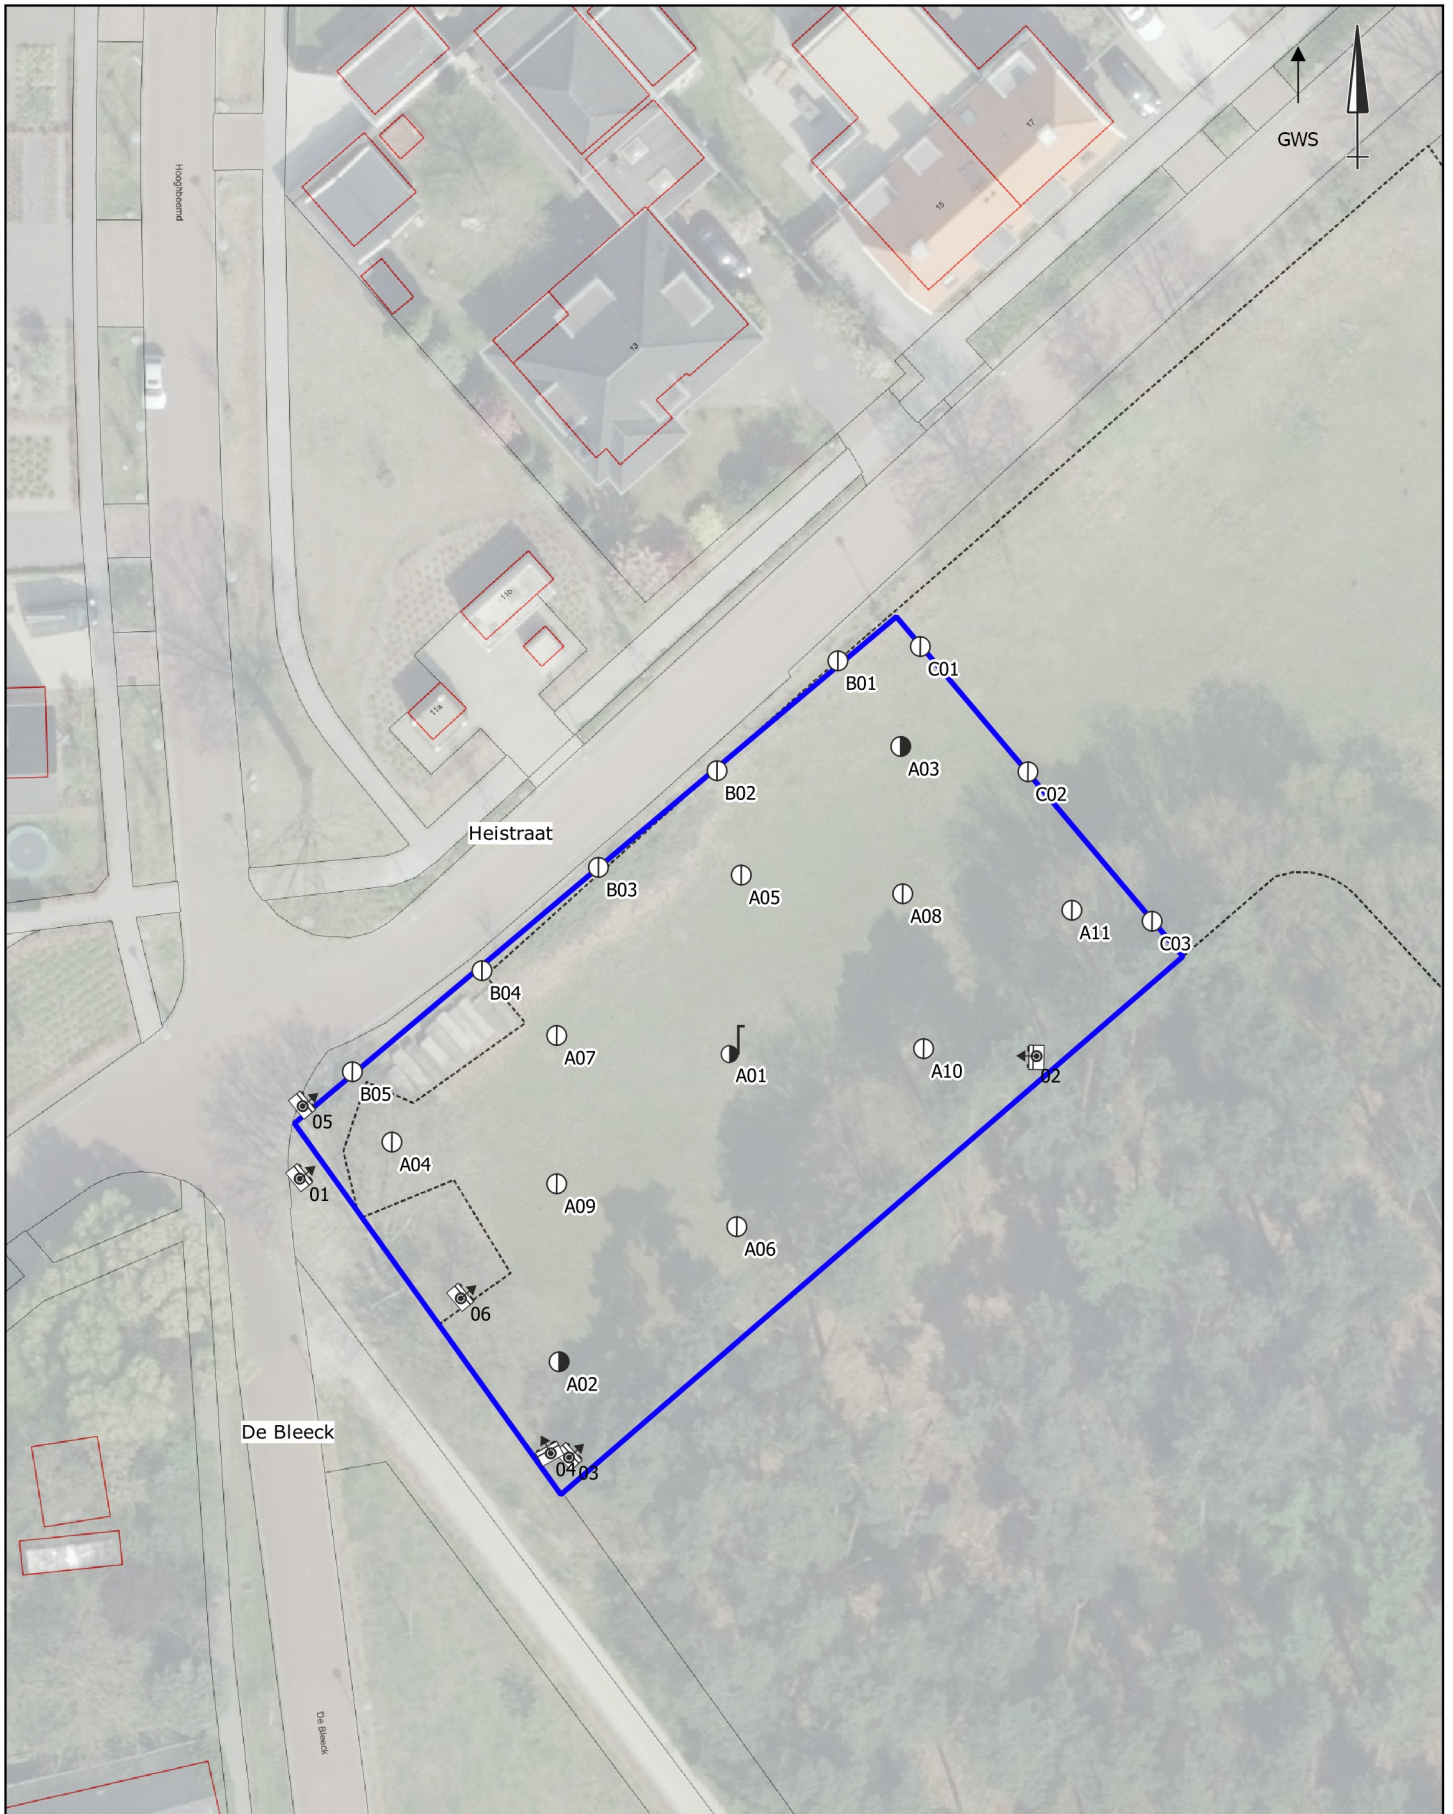
PROJECT: 2999.006
	SCHAAL: 1:500      DATUM: 18-5-2018
	GETEKEND: CC0      BIJLAGE: 2a

In bijlage 2a is de huidige situatie op een locatieschets weergegeven. Bijlage 2b bevat enkele foto's van de onderzoekslocatie.

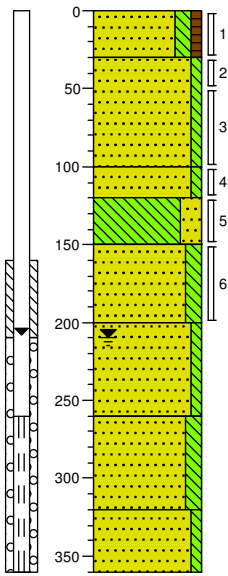
A01

0 weiland  
 Zand, matig fijn, matig siltig, zwak humeus, zwak roesthoudend, donkerbruin, Edelmanboor, BKPb: ca. 30 cm +mv  
 30  
 Zand, matig fijn, zwak siltig, geelbeige, Edelmanboor  
 50  
 100 Zand, matig fijn, zwak siltig, matig gleyhoudend, donkerbeige, Edelmanboor  
 120  
 150 Leem, sterk zandig, sterk gleyhoudend, grijsoranje, Edelmanboor  
 200 Zand, matig fijn, matig siltig, neutraalbeige, Edelmanboor  
 Zand, matig fijn, zwak siltig, grijsbeige, Edelmanboor  
 260  
 Zand, matig fijn, matig siltig, donkerbeige, Zuigerboor handmatig  
 320  
 Zand, matig fijn, zwak siltig, grijsbeige, Edelmanboor  
 360
