Verkennend
Bodemonderzoek,
asbestbodemonderzoek

Eerste Zeine 130 - 134 te
Waalwijk

14 juli 2017

20170891 a1RAP

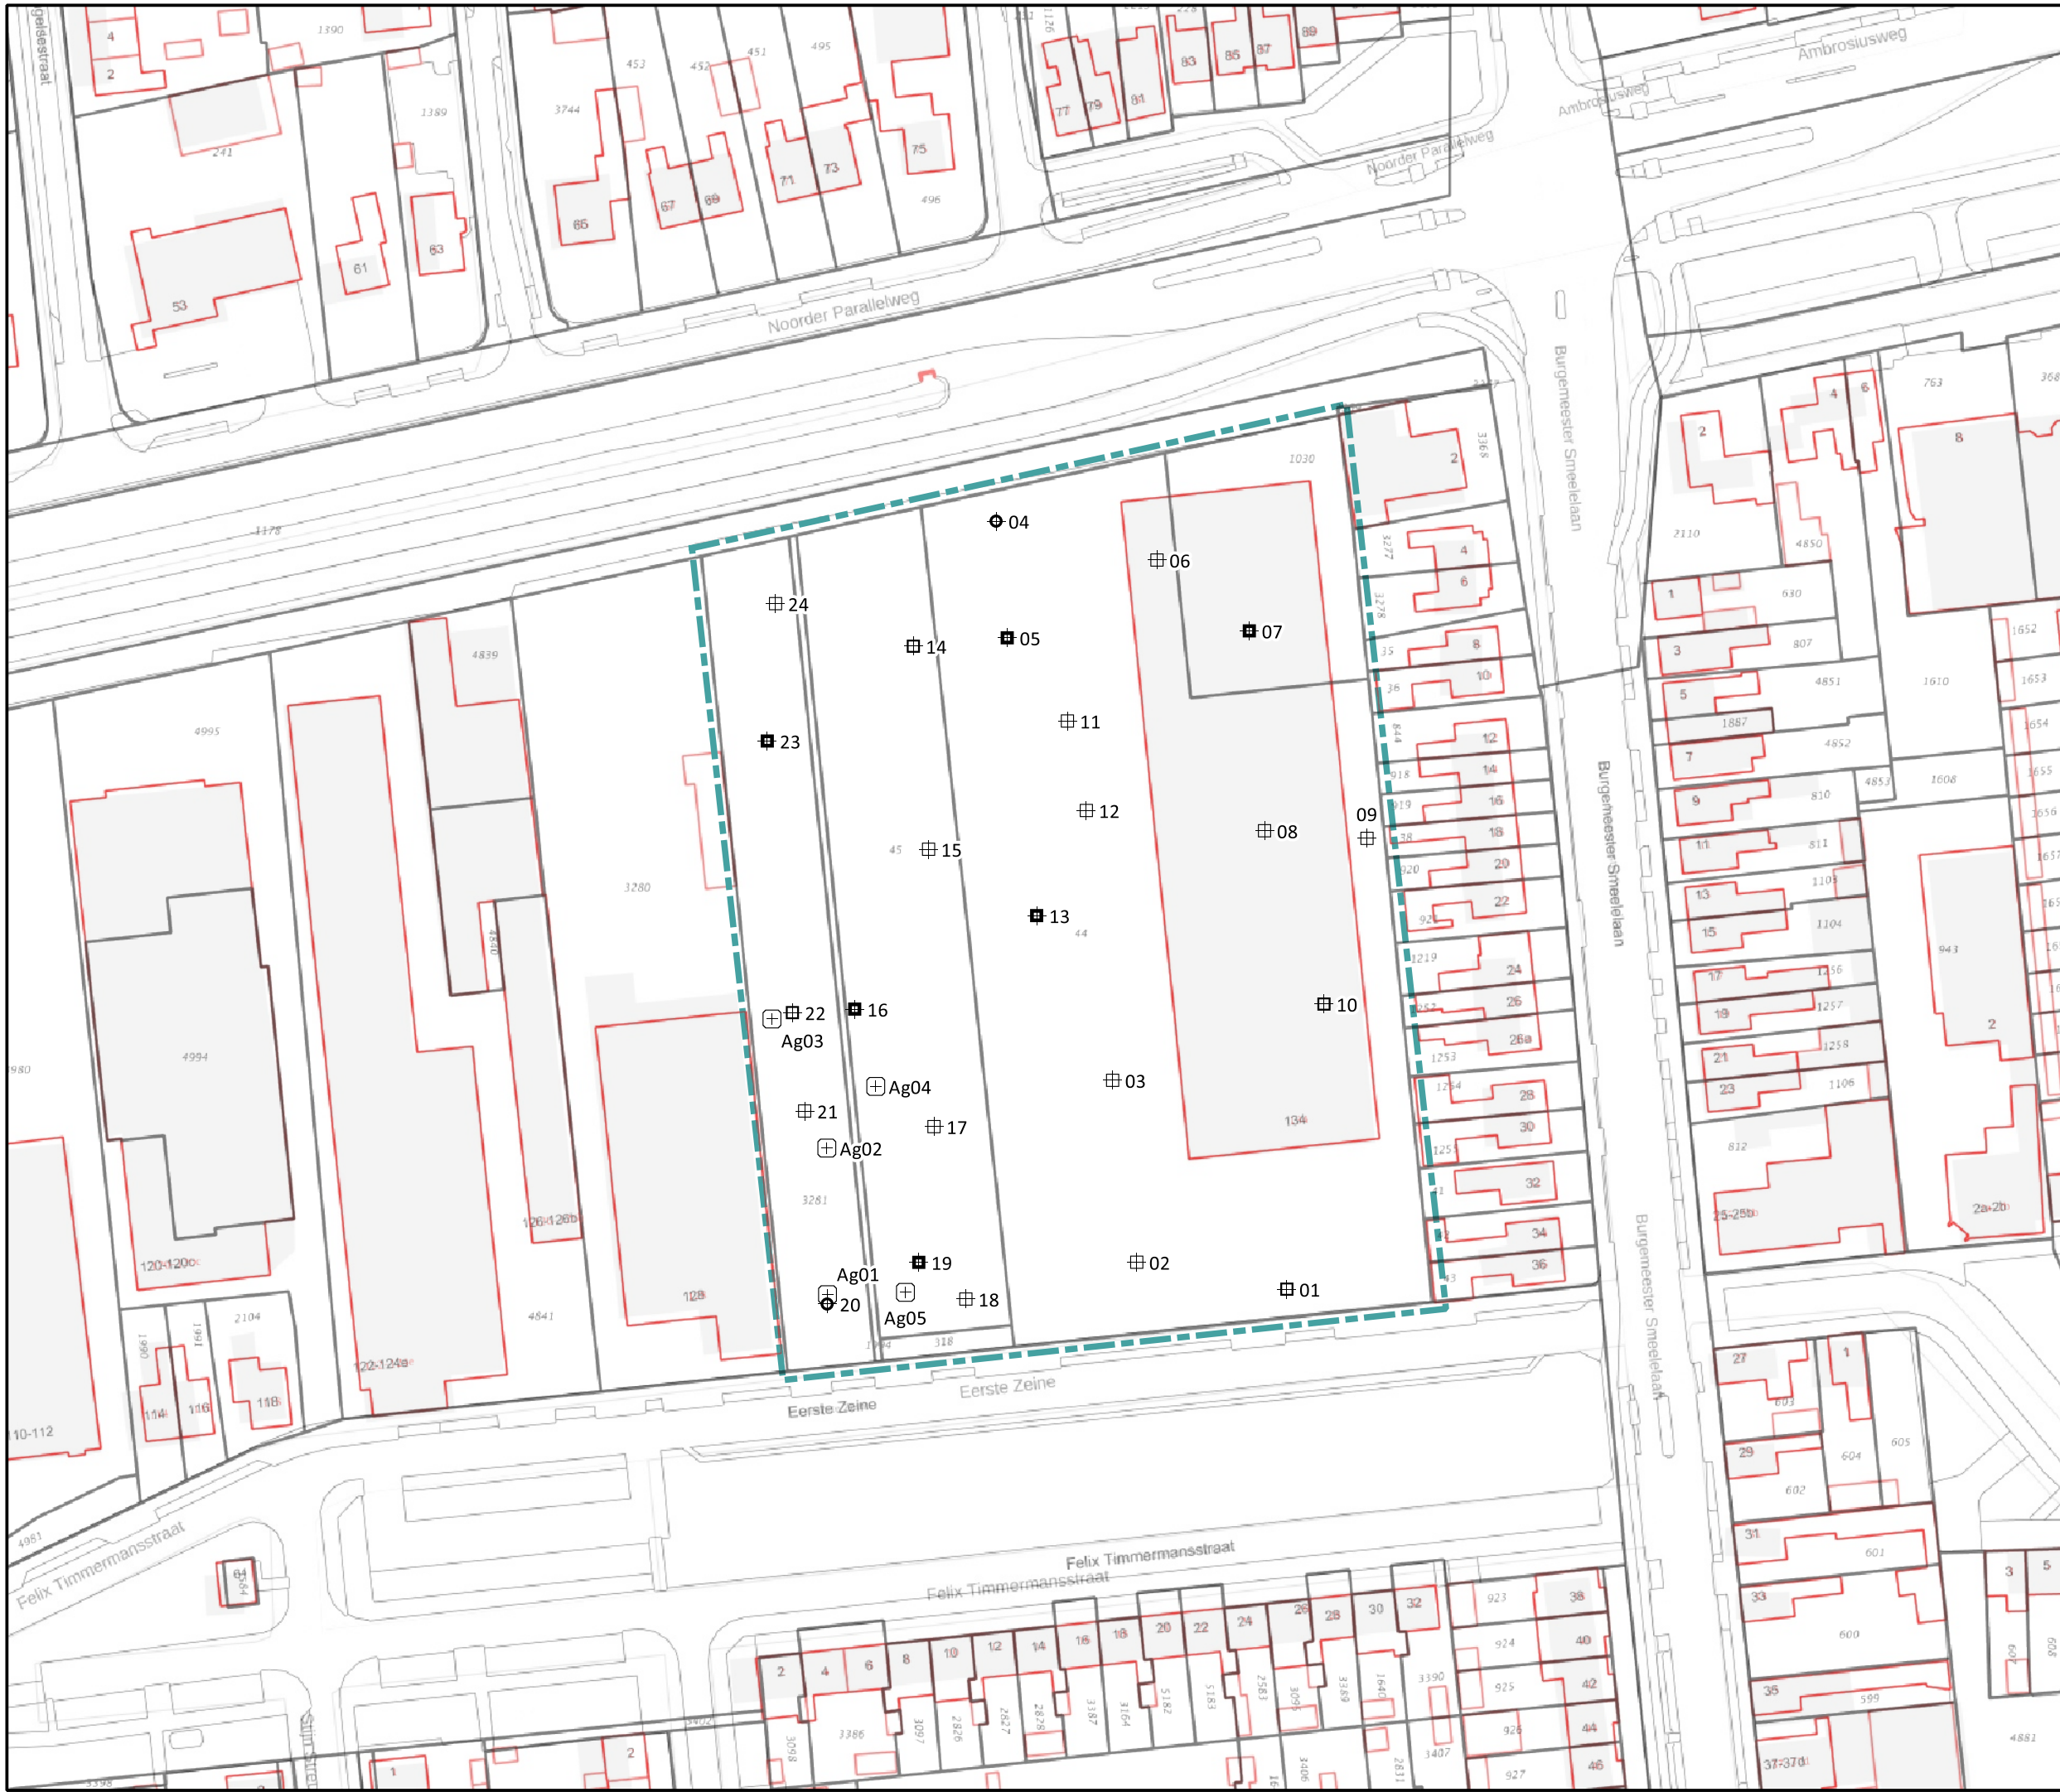
De situering van de boorpunten, gaten en peilbuizen is weergegeven in bijlage 1.3.
