VERKENNEND BODEMONDERZOEK EN
VERKENNEND ONDERZOEK ASBEST IN
PUIN/BODEM

PLANGEBIED DE BRUG

TE WASPIK

Opdrachtgever	Gemeente Waalwijk Dhr. S. Bosch Postbus 10150 5140 GB Waalwijk
Project	WAA.WAA.NEN
Rapportnummer	14124083
Versienummer	D1
Status	Eindrapportage
Datum	26 februari 2015
Vestiging	Boxmeer
Opsteller	Ir. E.H.S. van der Lippe
Paraaf

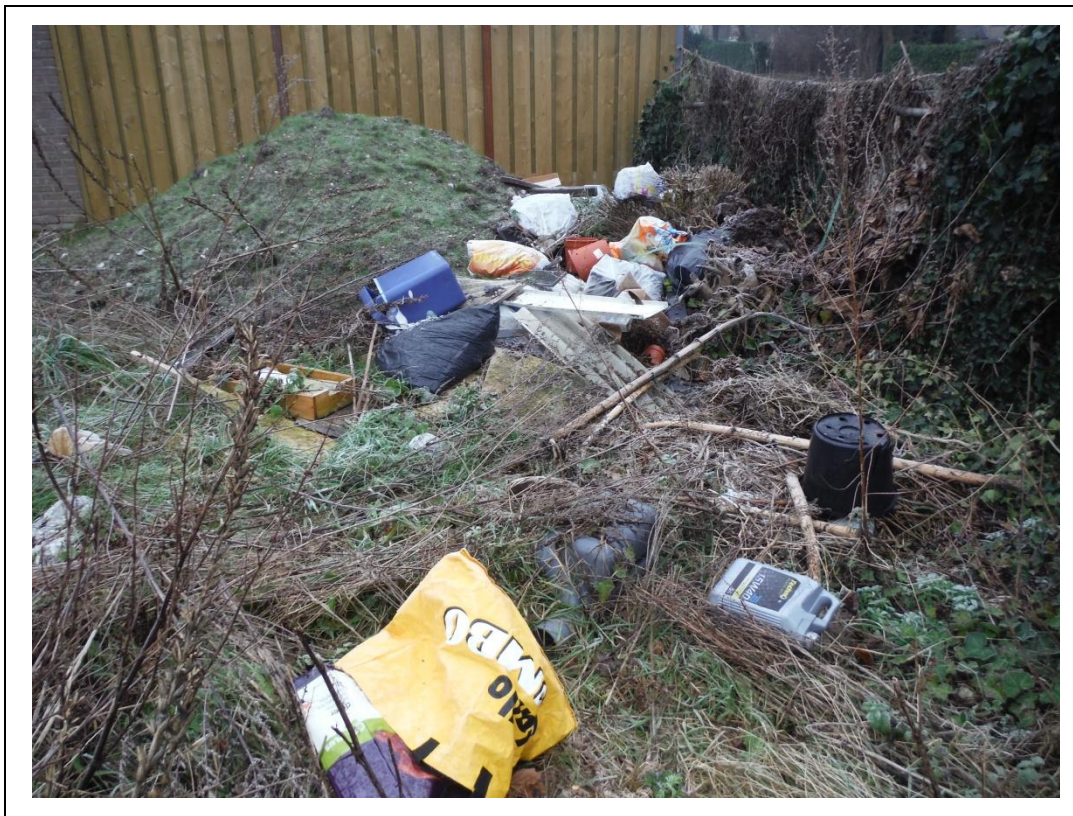
Foto 11.

Tijdens de terreininspectie zijn nog restanten van de gemeentewerf op het terrein aangetroffen. Het betrof met name nog kleine partijen klinkers en stenen. In de uiterste noordoosthoek was wat huisvuil aangetroffen (zie foto 11, bijlage 2b). In de open loods zijn houten restmaterialen opgeslagen en wat kleine verpakkingen voor olieproducten.
