## **Verkennend bodem- en asbestonderzoek**

Heigank 31 te Landgraaf  
(gemeente landgraaf)

Rapportnummer: E216311.010/TRE

Datum: 28 oktober 2021

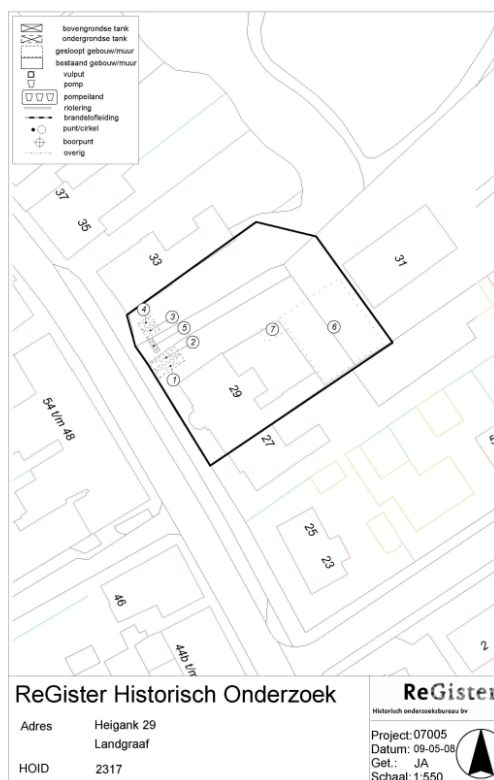
De ligging van de bebouwing ten opzichte van de huidige onderzoekslocatie is weergegeven in onderstaande afbeelding. Nummer 6 was de voormalige werkplaats c.q. lasinrichting (bron: Register Historisch Onderzoek Heigank 29 te Landgraaf, HOID: 2317, d.d. 9 juli 2008). Het volledige dossier is toegevoegd als bijlage 10.

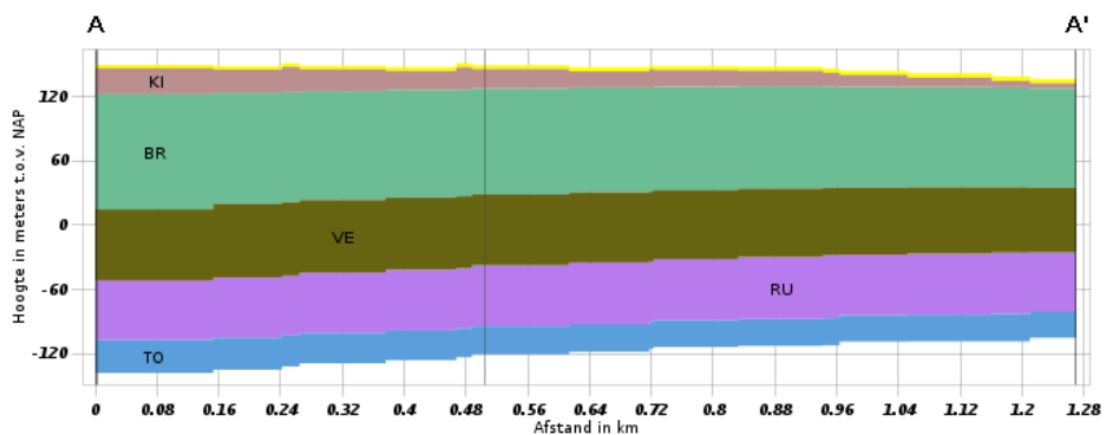
#### Verticale Doorsnede BRO DGM v2.2

Geologische eenheid	Lithostratigrafie	bodemlaag	Lithologie
BX	Formatie van Boxtel	0.00 m - 3.72 m	Zand, zeer fijn tot zeer grof, lokaal kleiig, grindig of humeus; leem, lokaal zandig, lokaal humeus; klei, siltig tot zandig; veen, kleiig
KI	Kiezeloöliet Formatie	3.72 m - 21.74 m	Zand, matig fijn tot uiterst grof, lokaal grindig; klei, lokaal siltig tot zandig, lokaal humeus; bruinkool
BR	Formatie van Breda	21.74 m - 120.70 m	Zand, zeer fijn tot matig grof, glauconiethoudend, lokaal schelphoudend; klei, siltig tot zandig
VE	Formatie van Veldhoven	120.70 m - 186.99 m	Zand, zeer fijn tot matig fijn, lokaal kleiig, glauconiethoudend; klei, siltig tot zandig
RU	Rupel Formatie	186.99 m - 243.85 m	Klei, lokaal siltig tot zandig; zand, uiterst fijn tot matig fijn, lokaal kleiig, glauconiethoudend
TO	Formatie van Tongeren	243.85 m - 270.18 m	Zand, zeer fijn tot matig grof, glauconiethoudend; klei, lokaal siltig tot zandig
