**Verkennd bodem- en asbestonderzoek**  
**Hompertsweg ong. te Landgraaf**  
(1811/033/KB-01, versie A)

## Verkennd bodem- en asbestonderzoek

Hompertsweg (ongenummerd) te Landgraaf

1811/033/KB-01

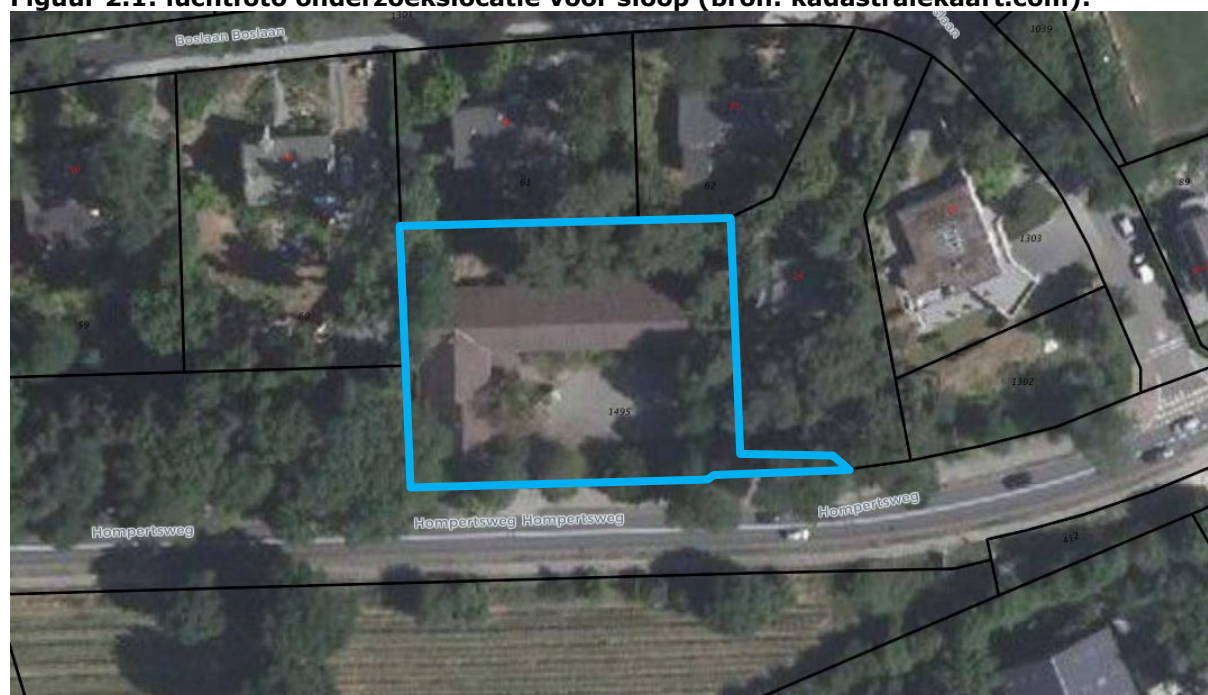
**Figuur 2.1: luchtfoto onderzoekslocatie vóór sloop (bron: kadastralekaart.com).**

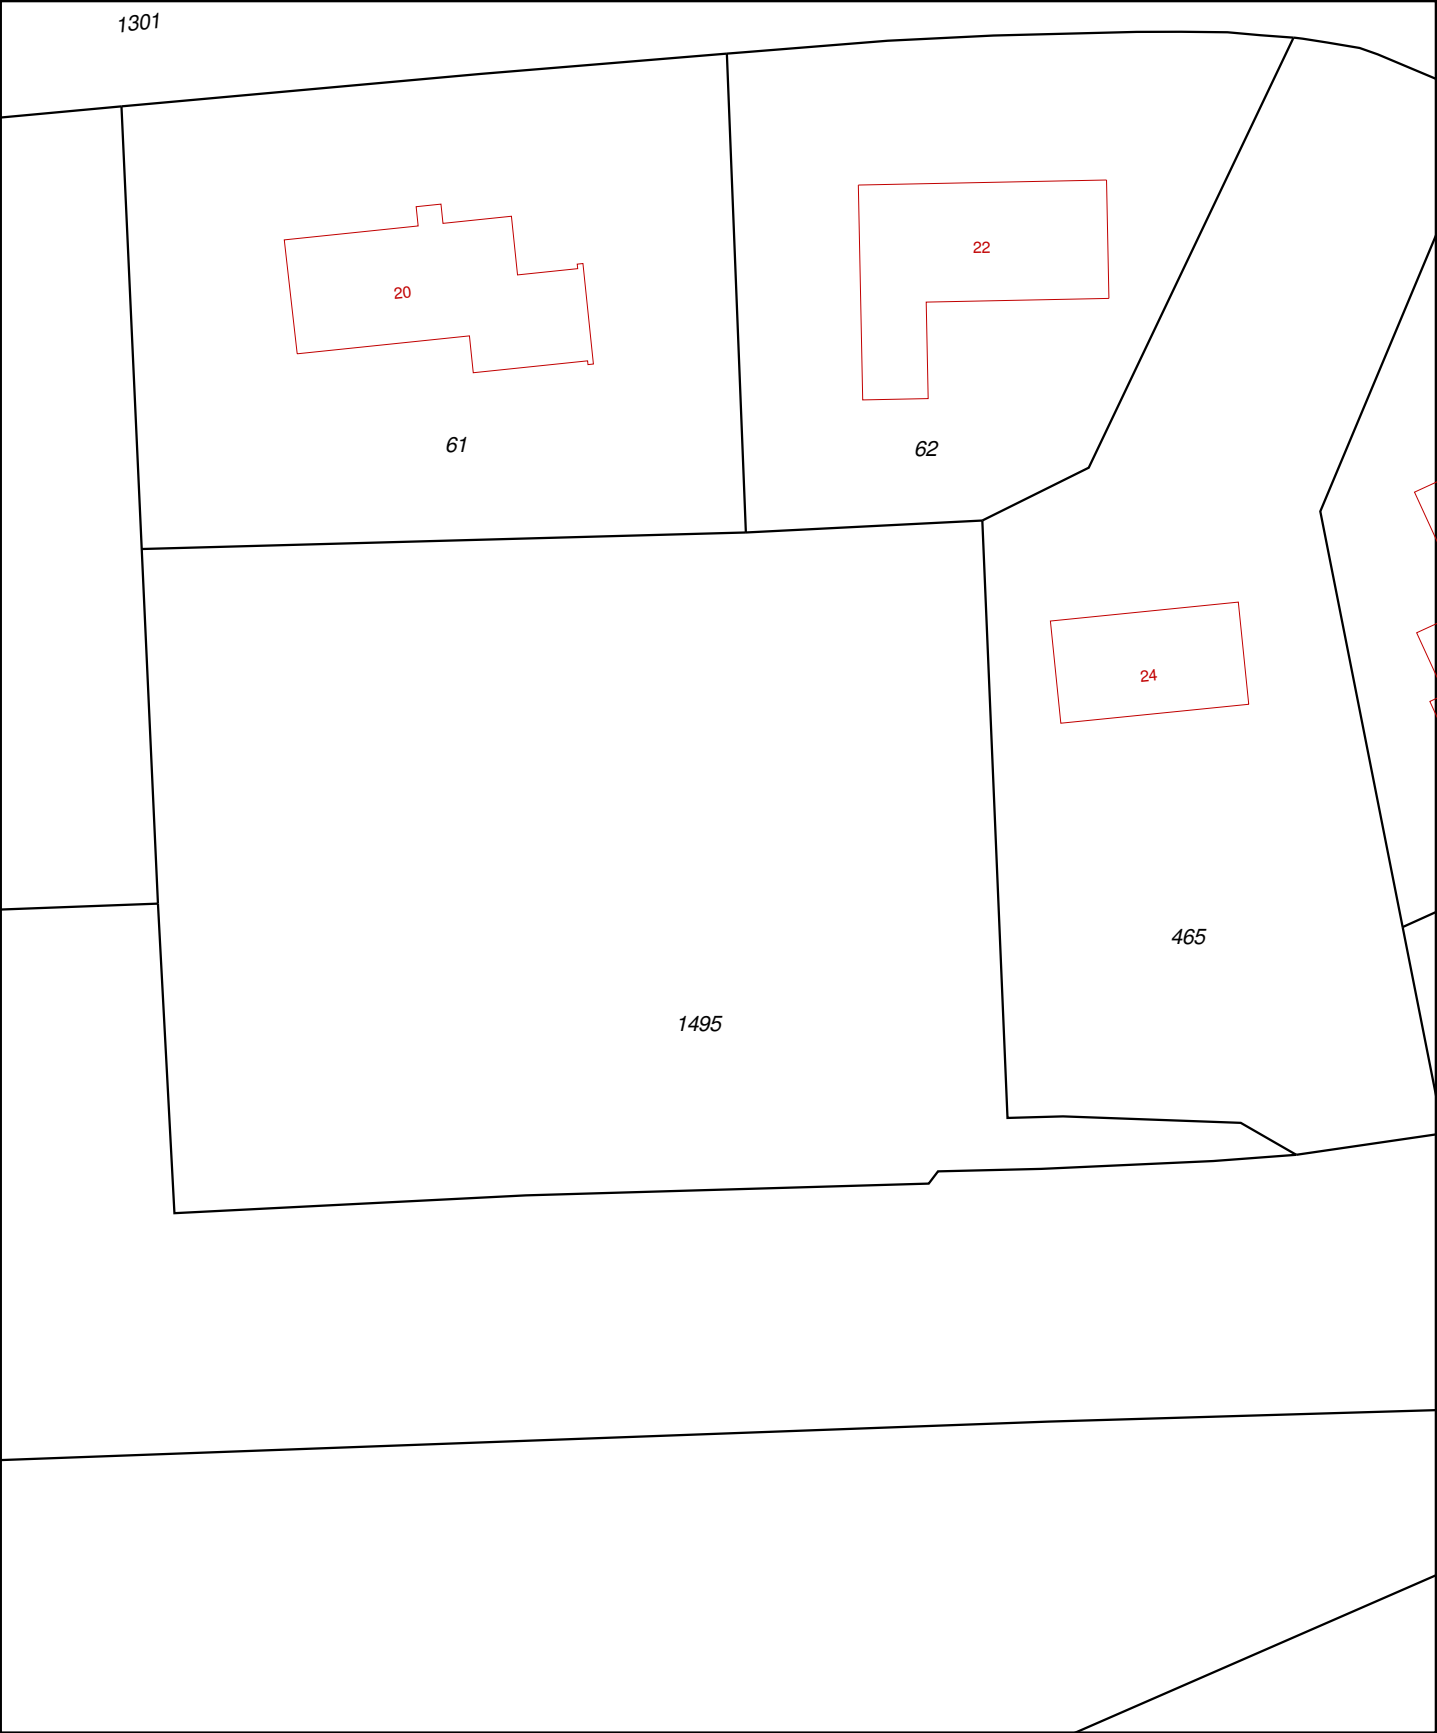
De topografische ligging en de kadastrale gegevens van de onderzoekslocatie zijn weergegeven in bijlage 1. Een situatietekening is weergegeven in bijlage 2. Foto's van de onderzoekslocatie zijn weergegeven in bijlage 8. De ligging van de locatie is weergegeven in figuur 2.1.

De plaats van de inspectiegaten en boringen is weergegeven in bijlage 2. Tijdens de uitvoering van het veldwerk bleek dat er puin bijmengingen in de bodem aanwezig waren. Verder deden zich geen belemmeringen of bijzonderheden voor.

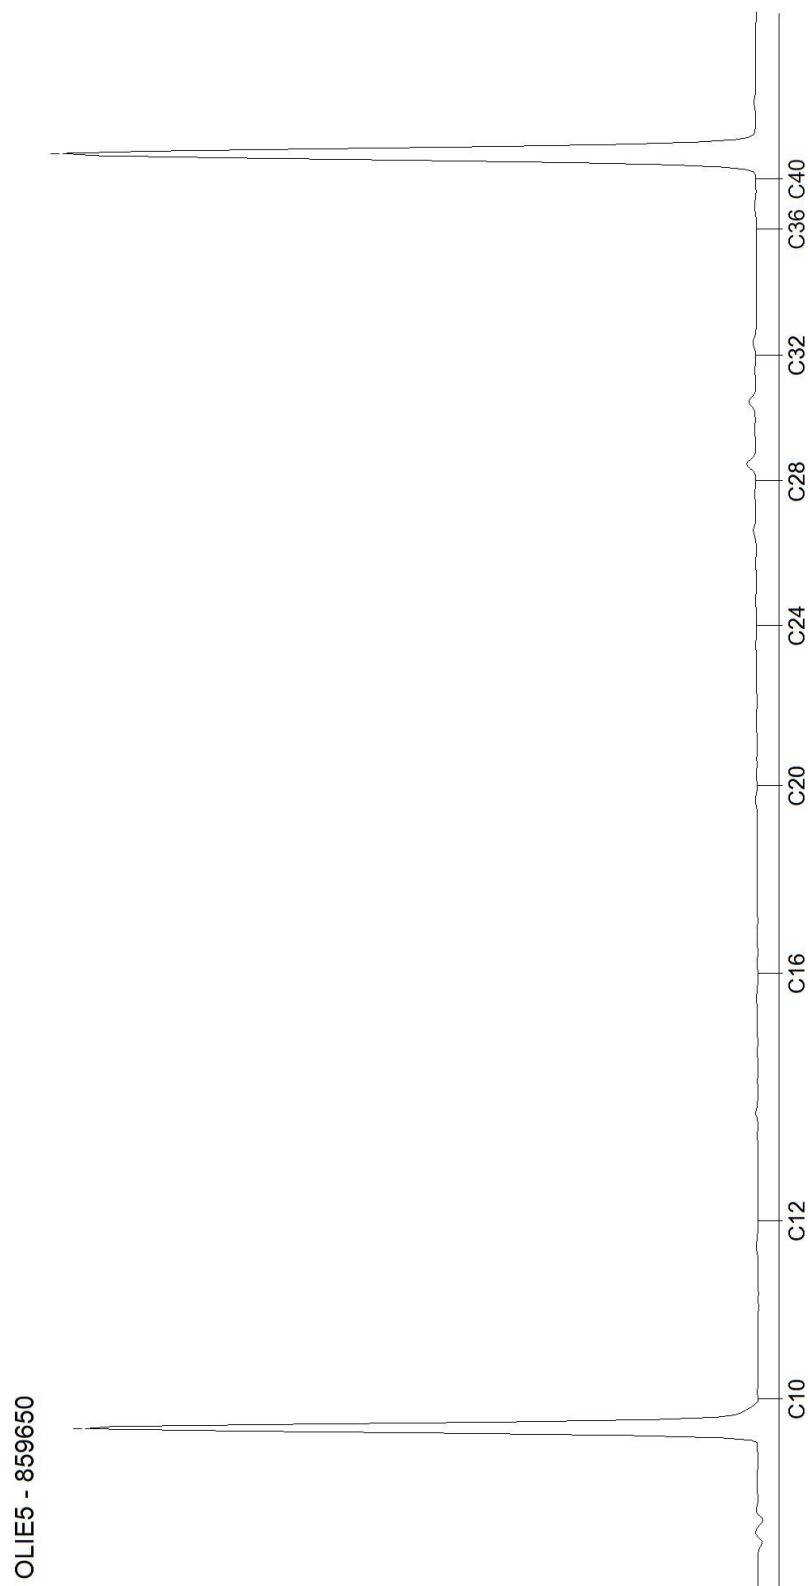
CHROMATOGRAM for Order No. 823809, Analysis No. 859650, created at 23.01.2019 10:12:16

**Monsteromschrijving: mm01 01 (0-50) 03 (0-50) 04 (0-50) 14 (0-50)**

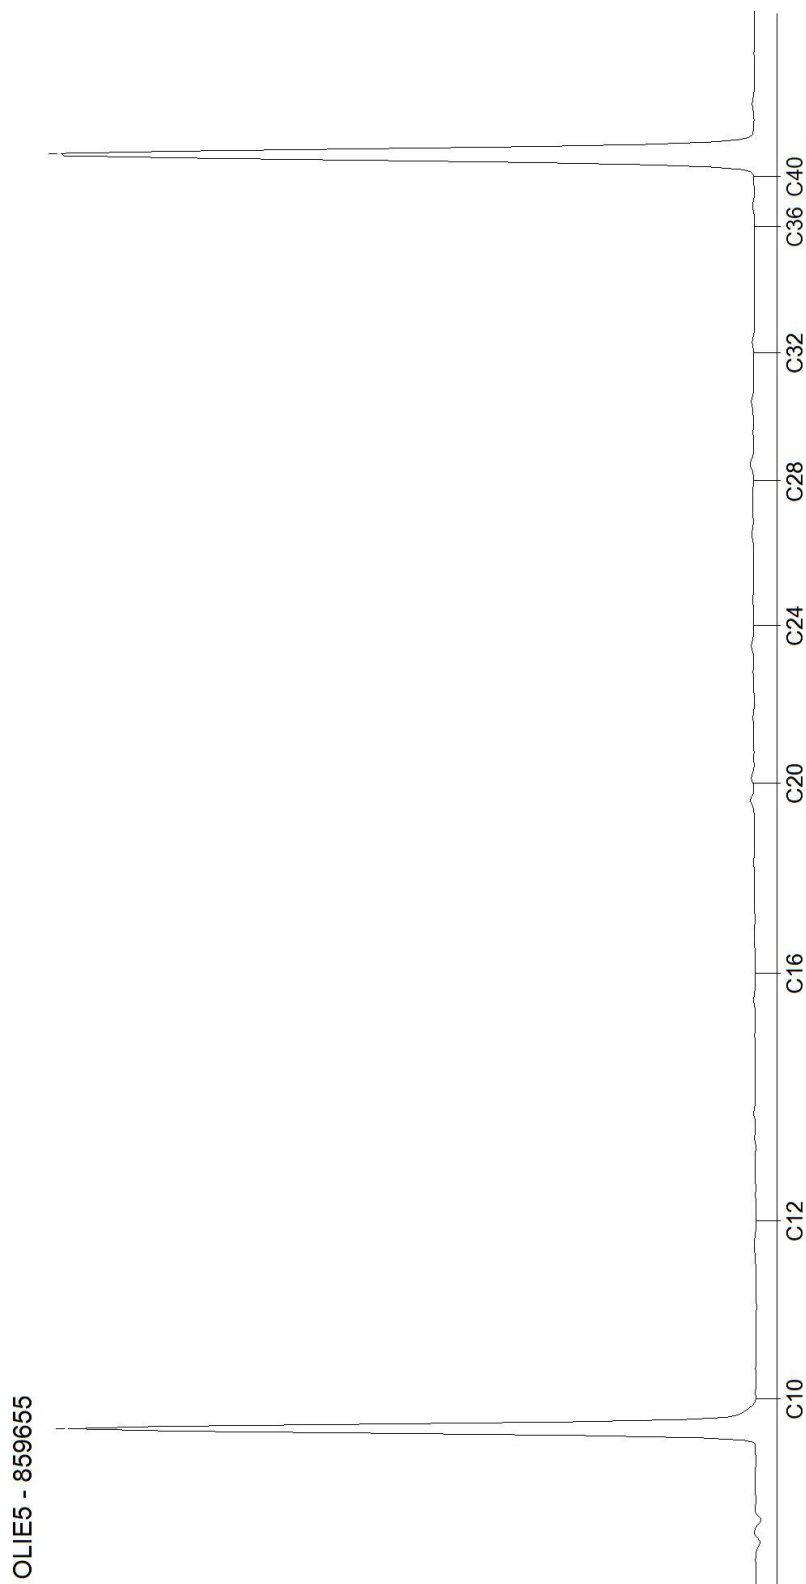
CHROMATOGRAM for Order No. 823809, Analysis No. 859655, created at 23.01.2019 10:12:16

**Monsteromschrijving: mm02 05 (0-50) 06 (0-50) 07 (0-50) 08 (0-50)**

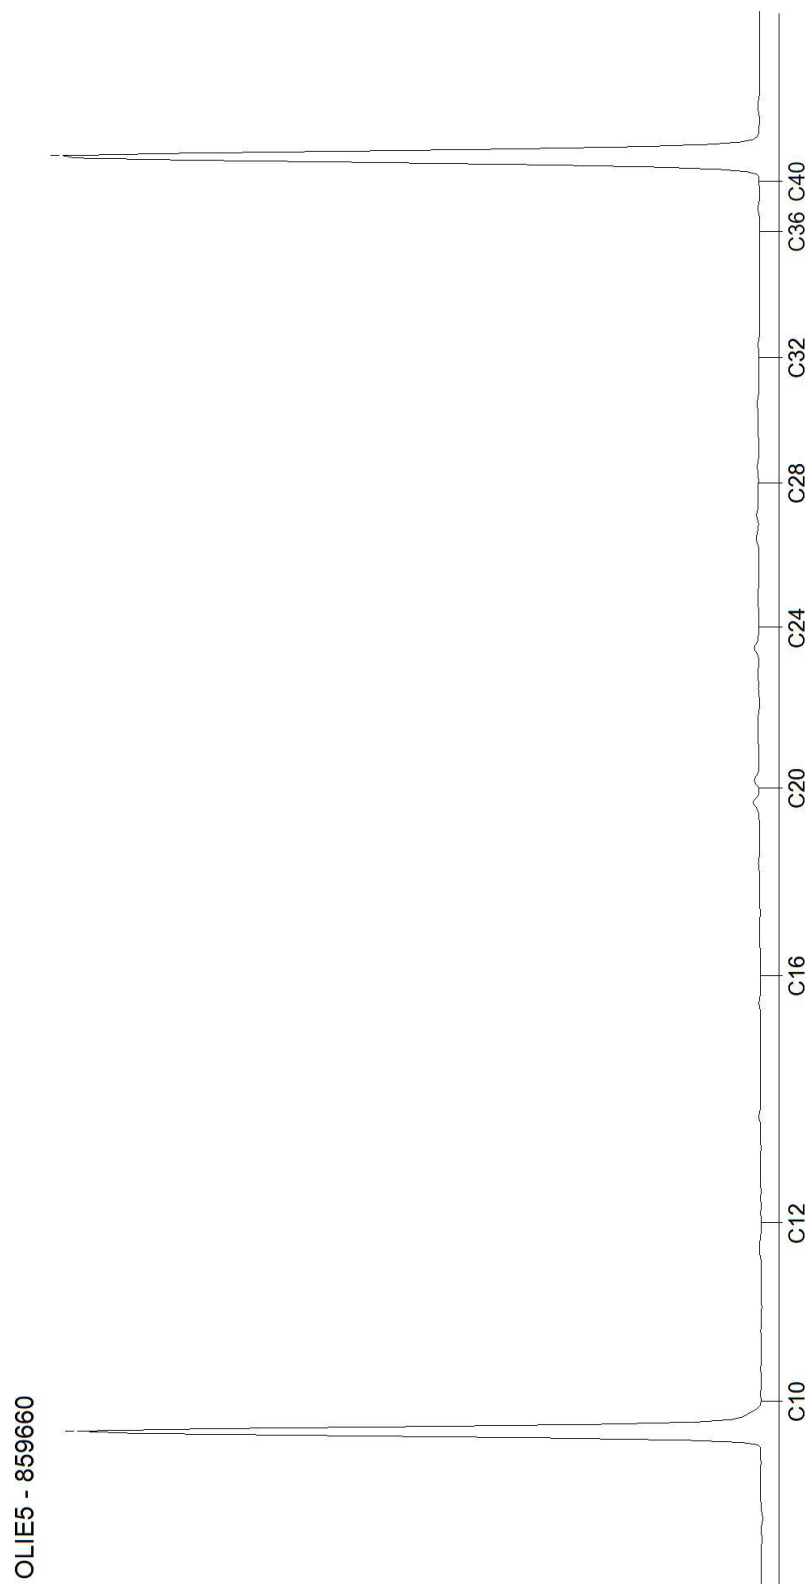
CHROMATOGRAM for Order No. 823809, Analysis No. 859660, created at 23.01.2019 10:12:16

**Monsteromschrijving: mm03 09 (0-50) 10 (0-50) 11 (0-50) 12 (0-50)**
