**VERKENNEND  
BODEMONDERZOEK  
BOSSERVEELDLAAN 73  
te BEEK**

Projectlocatie: Beek, Bosserveldlaan 73  
Rapportnummer: 17826.BKK  
Datum rapport: 26 juni 2018

In opdracht van: De heer L. Peukens  
Printhagenstraat 17  
6191 PS BEEK

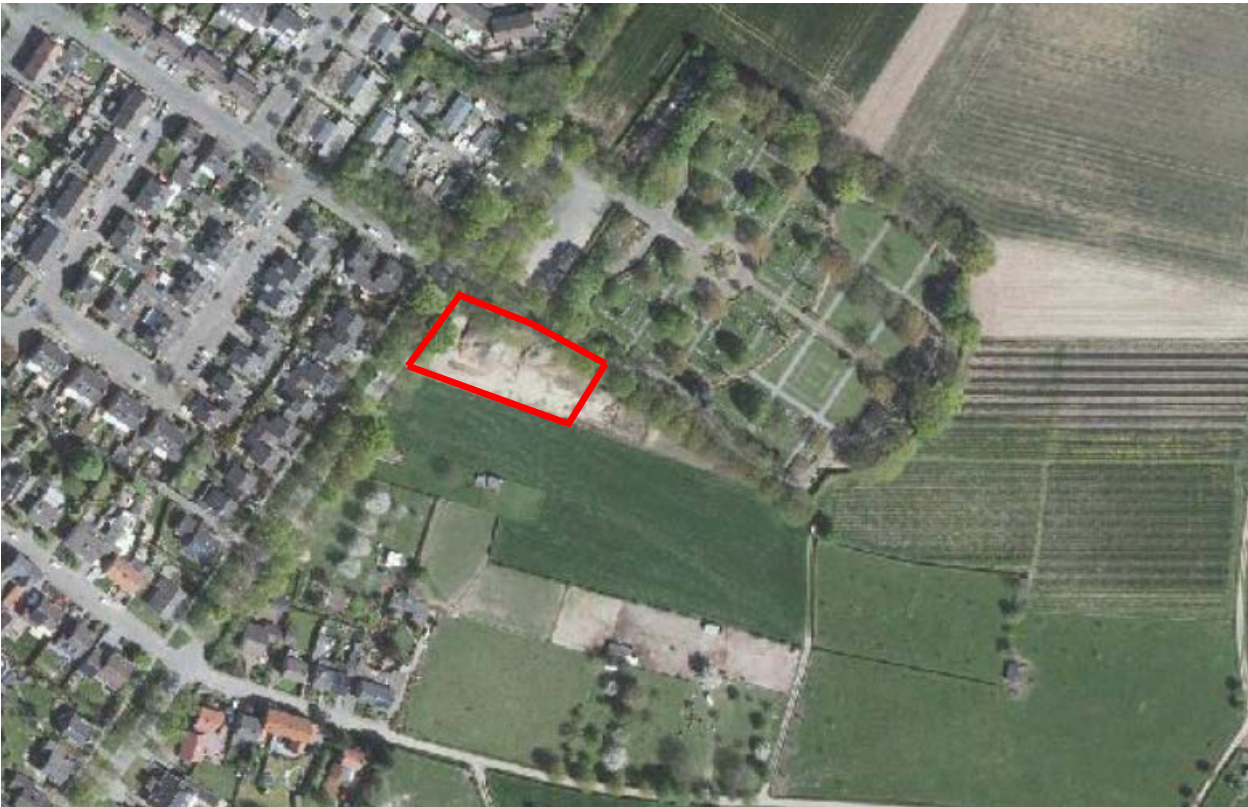
Luchtfoto ( bron PDOK Viewer, 2017 )

De onderzoekslocatie is gelegen aan de rand ten oosten van Beek. De locatie ligt in een gebied waar veel akkerbouw plaats vindt. Noordelijk van de onderzoekslocatie ligt een begraafplaats en verder ten noorden de autosnelweg A76 en ten westen de A2. Op de volgende pagina is een luchtfoto met de te onderzoeken onderzoekslocatie (met rood) en haar directe omgeving weergegeven.

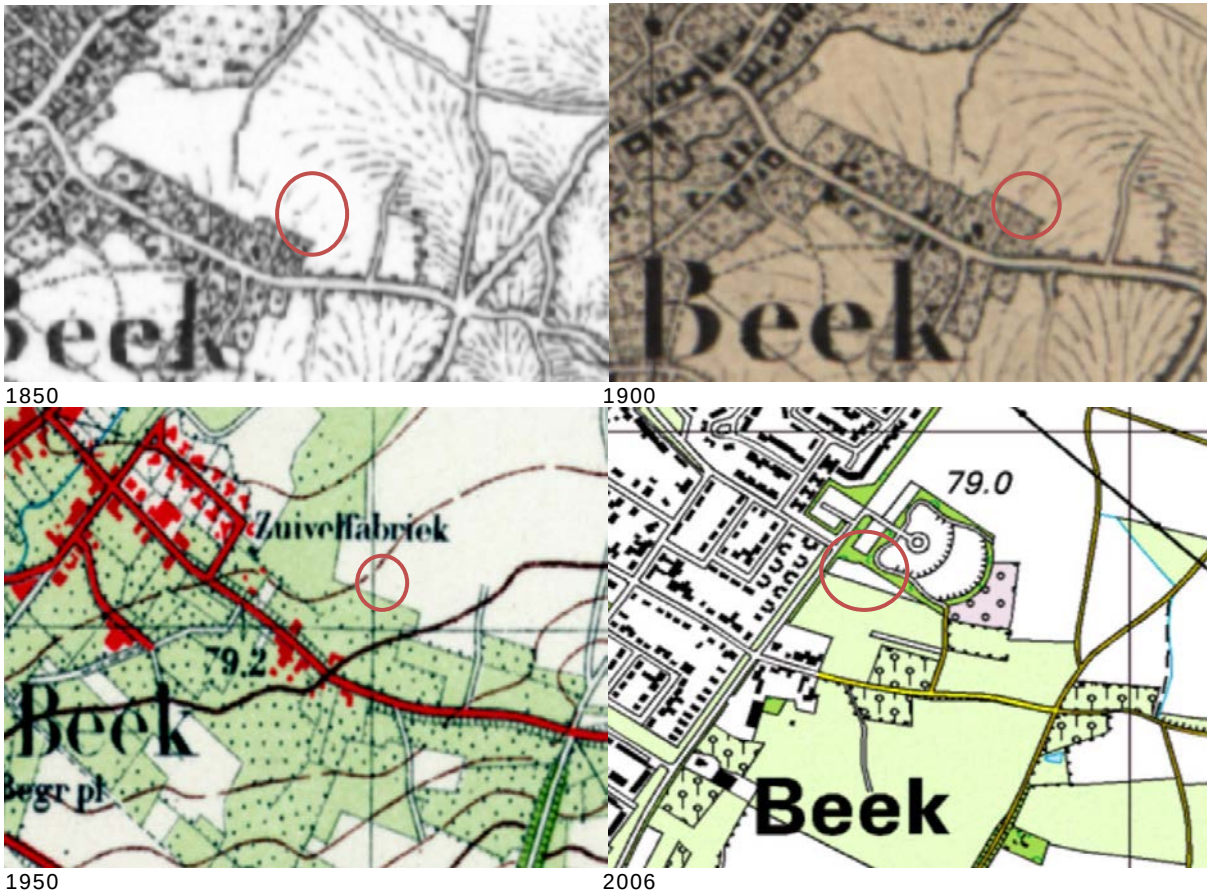
Op de eerst bekende historische kaarten (1850) is te zien dat de onderzoeklocatie bestaat uit een bos-/landbouwgebied en dat er al bebouwing is van huizen. Op de kaart uit 1900 is dit beeld onveranderd. In de jaren daarna komt er steeds meer bebouwing en is duidelijk dat Beek zich als dorp steeds groter wordt. Op de kaart van 2006 is de onderzoekslocatie voor het eerst duidelijk zichtbaar als perceel. Op de volgende pagina zijn enkele uitsneden van de historisch kaarten.
