MILIEUHYGIËNISCH VOORONDERZOEK  
BODEM

PARKLAAN 8C

TE REUVER

# Rapportage milieuhygiënisch vooronderzoek bodem

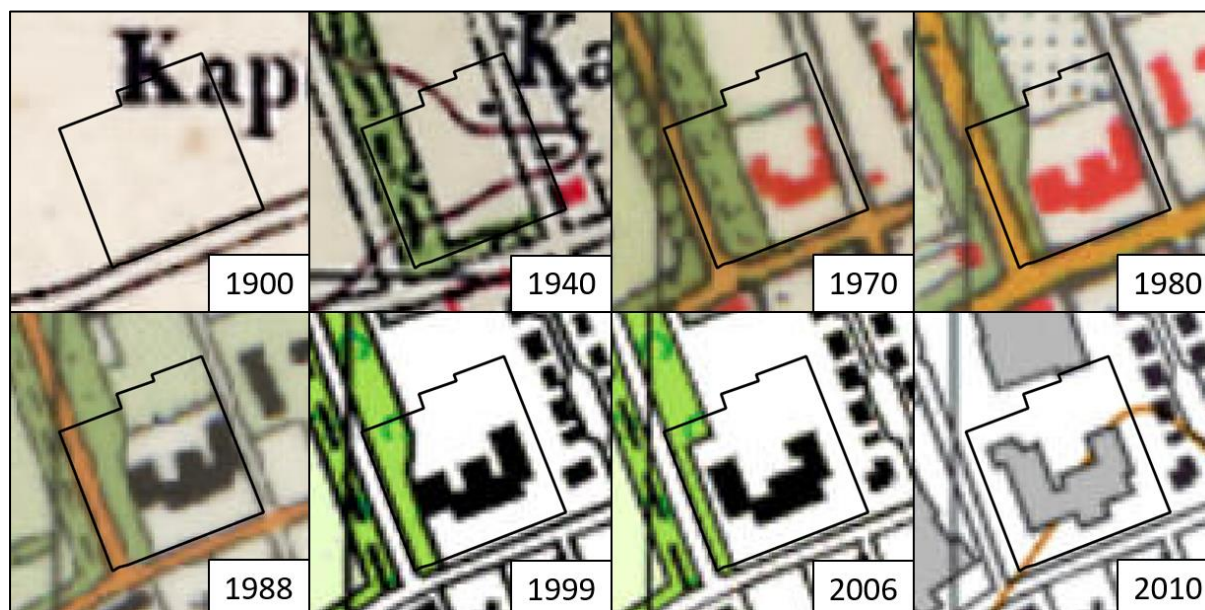
**Afbeelding 1.** Uitsneden historisch kaartmateriaal

Uit historisch kaartmateriaal uit de periode 1900 tot 1940 blijkt dat de onderzoekslocatie, alsmede de directe omgeving ervan, destijds in gebruik is geweest als weiland en voor zover bekend tot die tijd altijd een agrarische bestemming heeft gehad en onbebouwd is geweest. Vanaf 1964 is het schoolgebouw op de onderzoekslocatie gerealiseerd. Deze bebouwing is in de loop der jaren verder uitgebreid en verbouwd. Sinds 2010 is de locatie niet wezenlijk meer veranderd. In de onderstaande figuur (afbeelding 1) zijn uitsneden van historisch kaartmateriaal van de onderzoekslocatie weergegeven.

Het huidige schoolgebouw, waarvan de onderzoekslocatie deel uitmaakt, dateert uit 1962. Een jaar later werd de school in gebruik genomen. Voordat de school werd opgericht maakte het betreffende perceel deel uit van de tuinen van het nabij gelegen klooster (aan de oostzijde van het perceel). De directe omgeving van het schoolgebouw is voorzien van een klinkerverharding. Een deel van de voorzijde, alsmede de westzijde van het gebouw is onverhard en deels voorzien van bomen. De school is niet meer in gebruik.

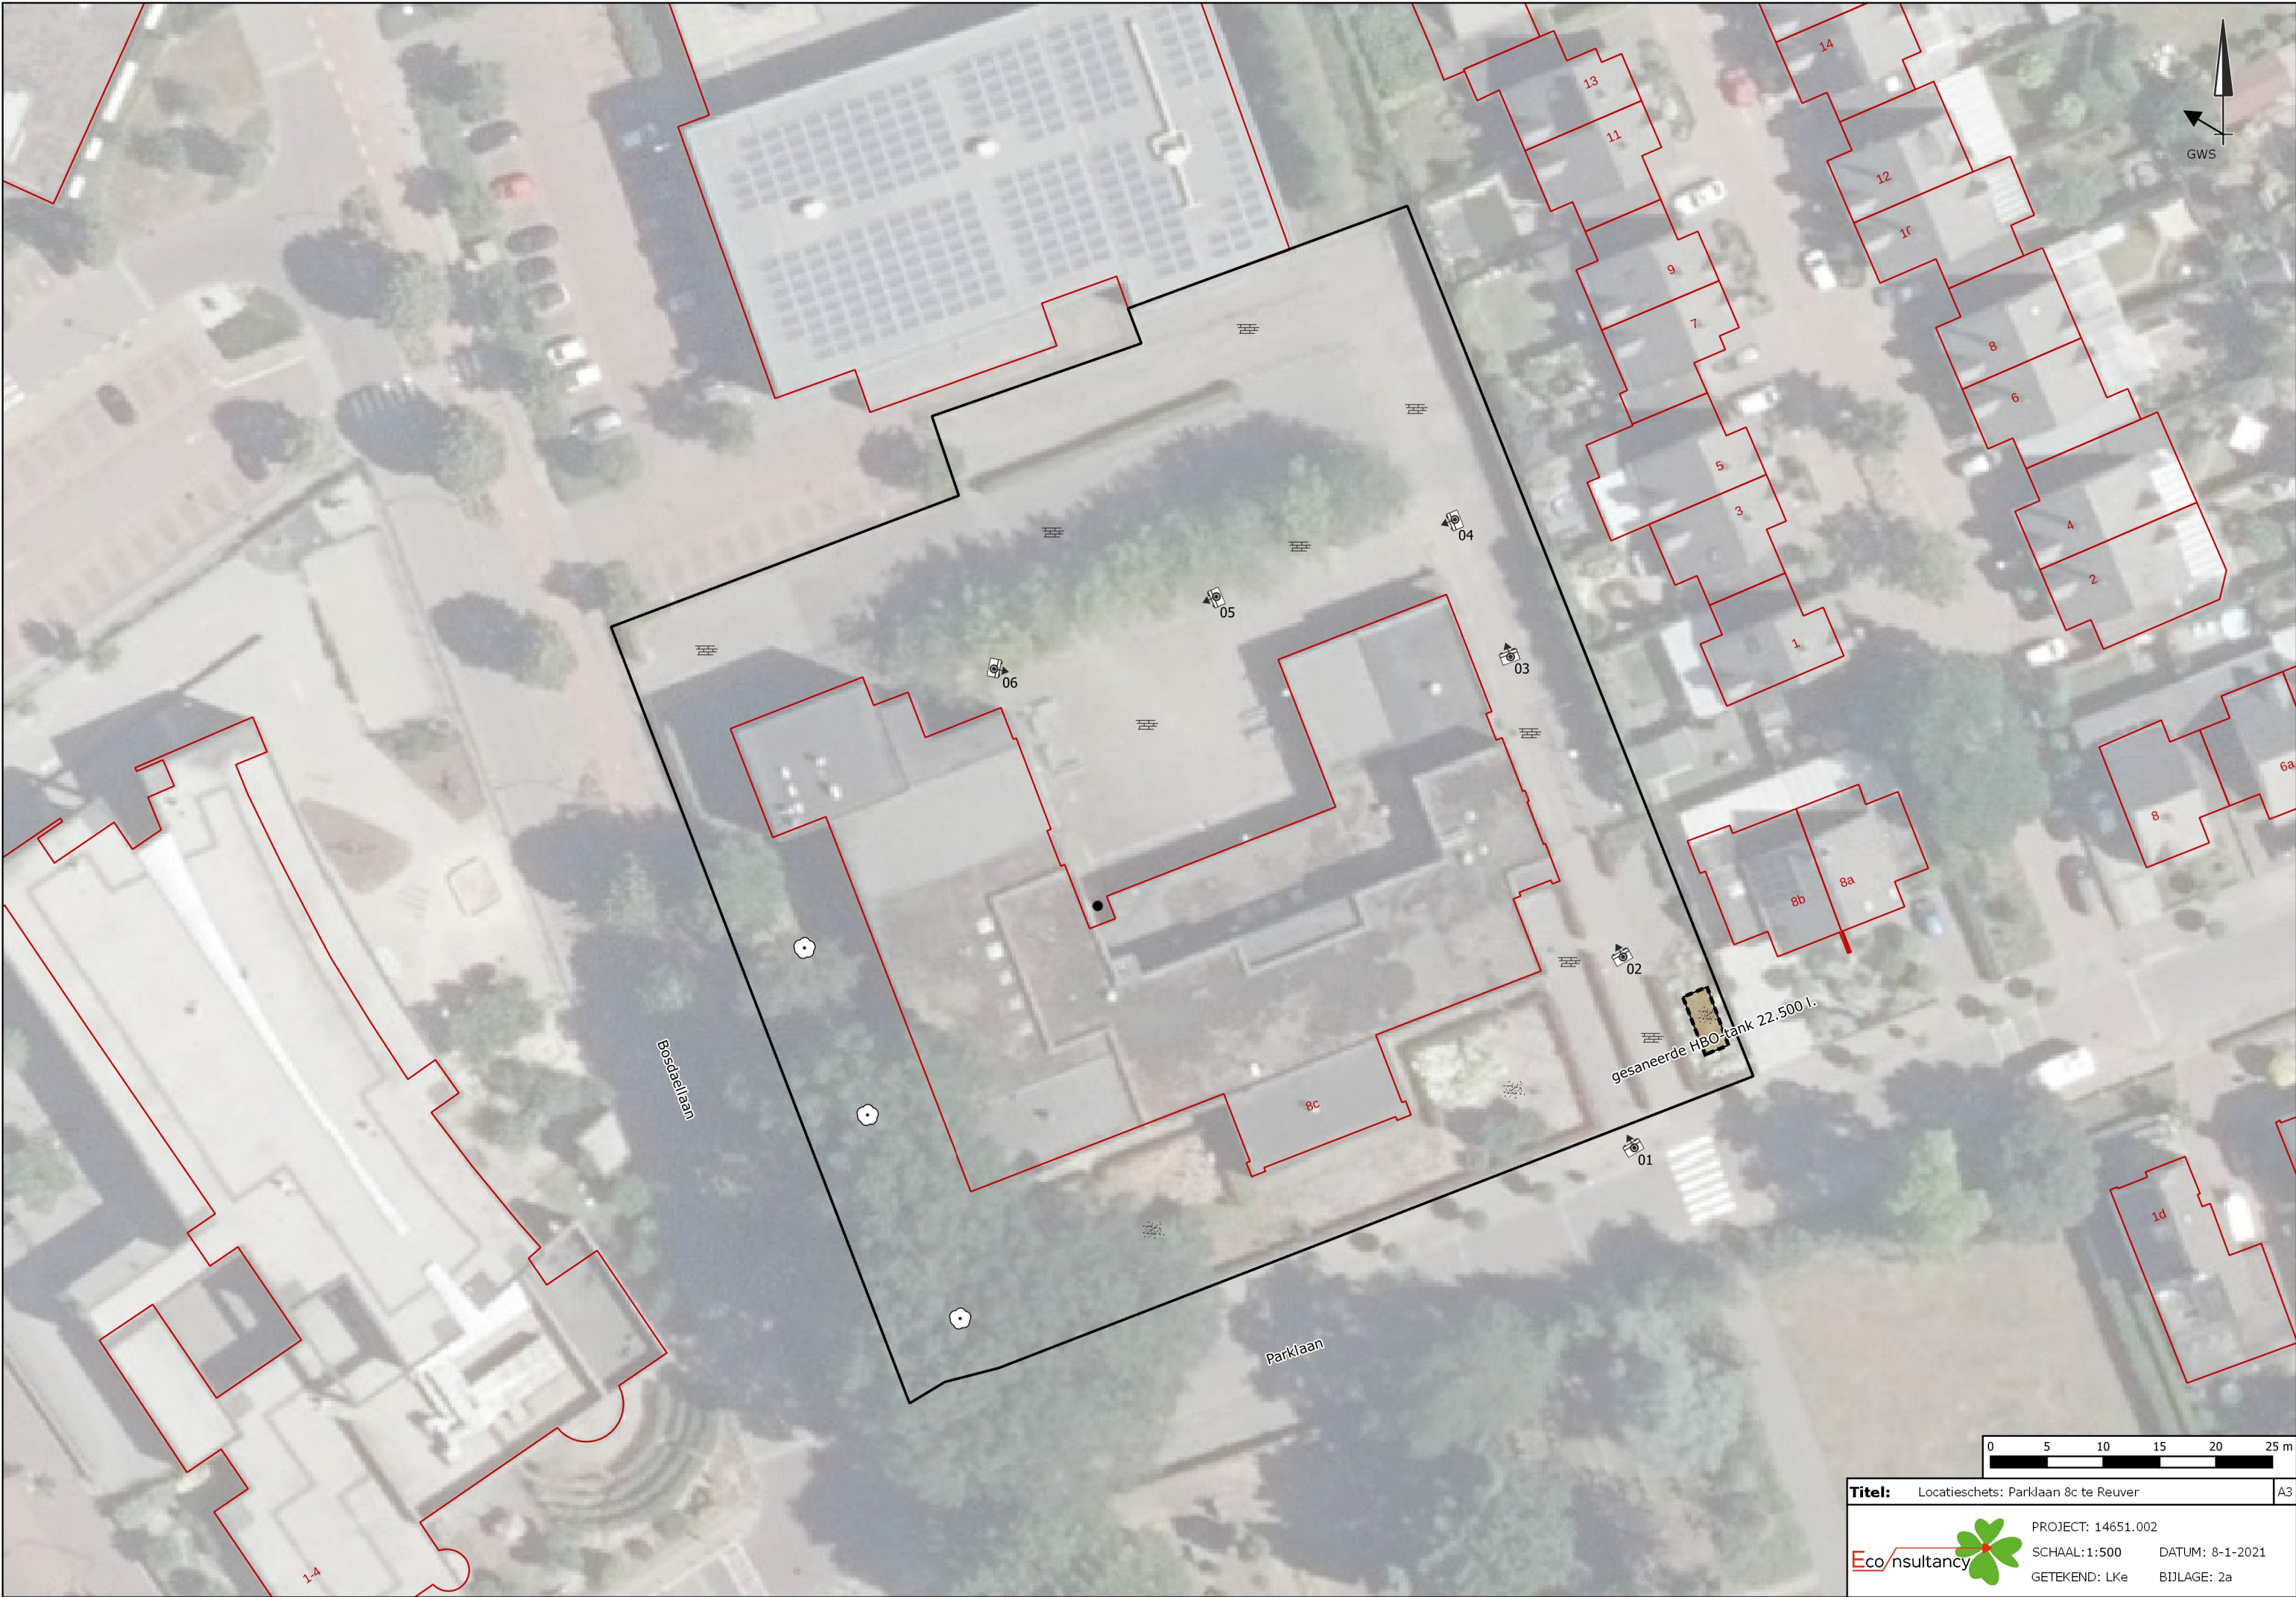
In bijlage 2a is de huidige situatie op een locatieschets weergegeven. Bijlage 2b bevat enkele foto's van de onderzoekslocatie.

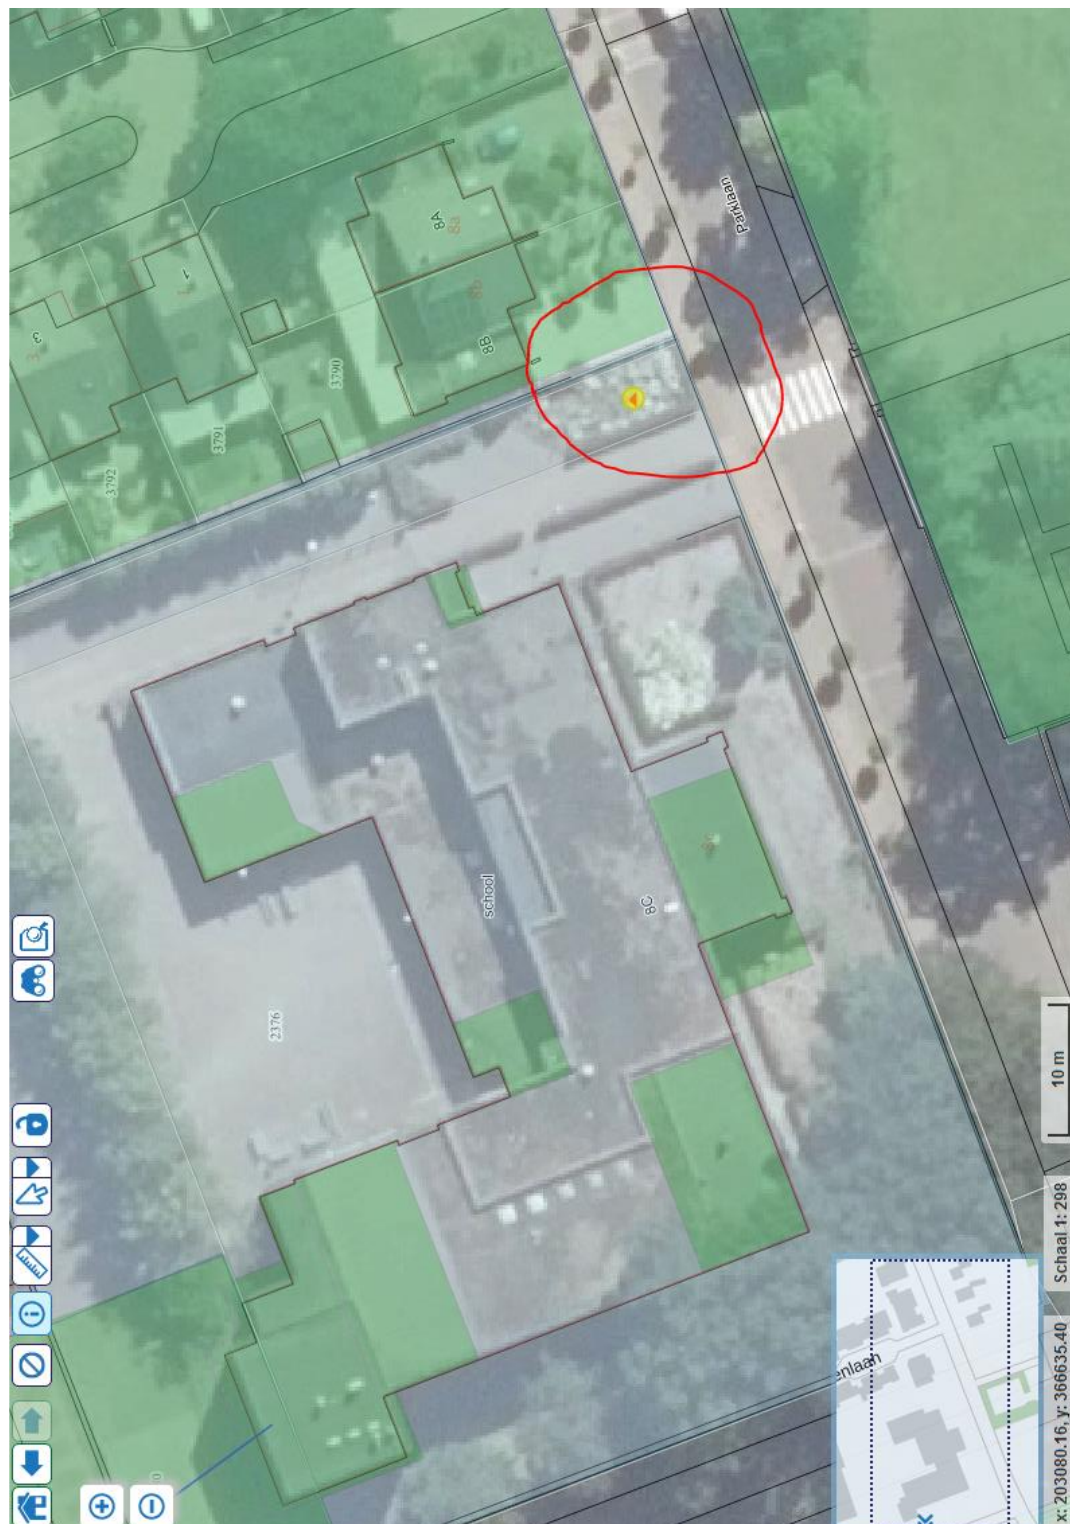
### Bijlage 3 Mogelijke ligging HBO-tank en Kiwa certificaat

Bij gemeente Beesel is bekend dat er in het verleden op het perceel (gelegen op het zuidoostelijk deel van het perceel) een ondergrondse HBO-tank (22.500 l.) aanwezig is geweest. Deze is op 4 maart 1994 door een Kiwa erkend bedrijf gereinigd en gevuld met zand (registratienummer A.18708). Destijds zijn bij de tank geen verontreinigingen geconstateerd. Onbekend is of deze tank nog in de bodem op locatie aanwezig is.
