LANGSTRAAT 33

# Rapportage historisch bodemonderzoek

## Langstraat 33 te Afferden

| <b>Rapportnummer</b> | 5538.001 |

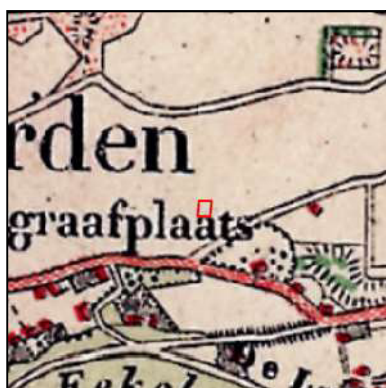
Figuur 1. situatie 1899

Volgens historisch kaartmateriaal was de locatie, alsmede de omgeving ervan, omstreeks 1899 in agrarisch gebruik (akkerland) en werd extensief bewoond (figuur 1). Tot circa 1954 is dit gebruik van de onderzoekslocatie niet wezenlijk veranderd. In 1954 is er een woonhuis ten zuiden van de onderzoekslocatie gebouwd (Langstraat 33) (figuur 2). De onderzoekslocatie is sindsdien in gebruik als moestuin. In de periode 1970-1975 is de directe omgeving van de onderzoekslocatie ontwikkeld tot woonwijk (figuur 3).

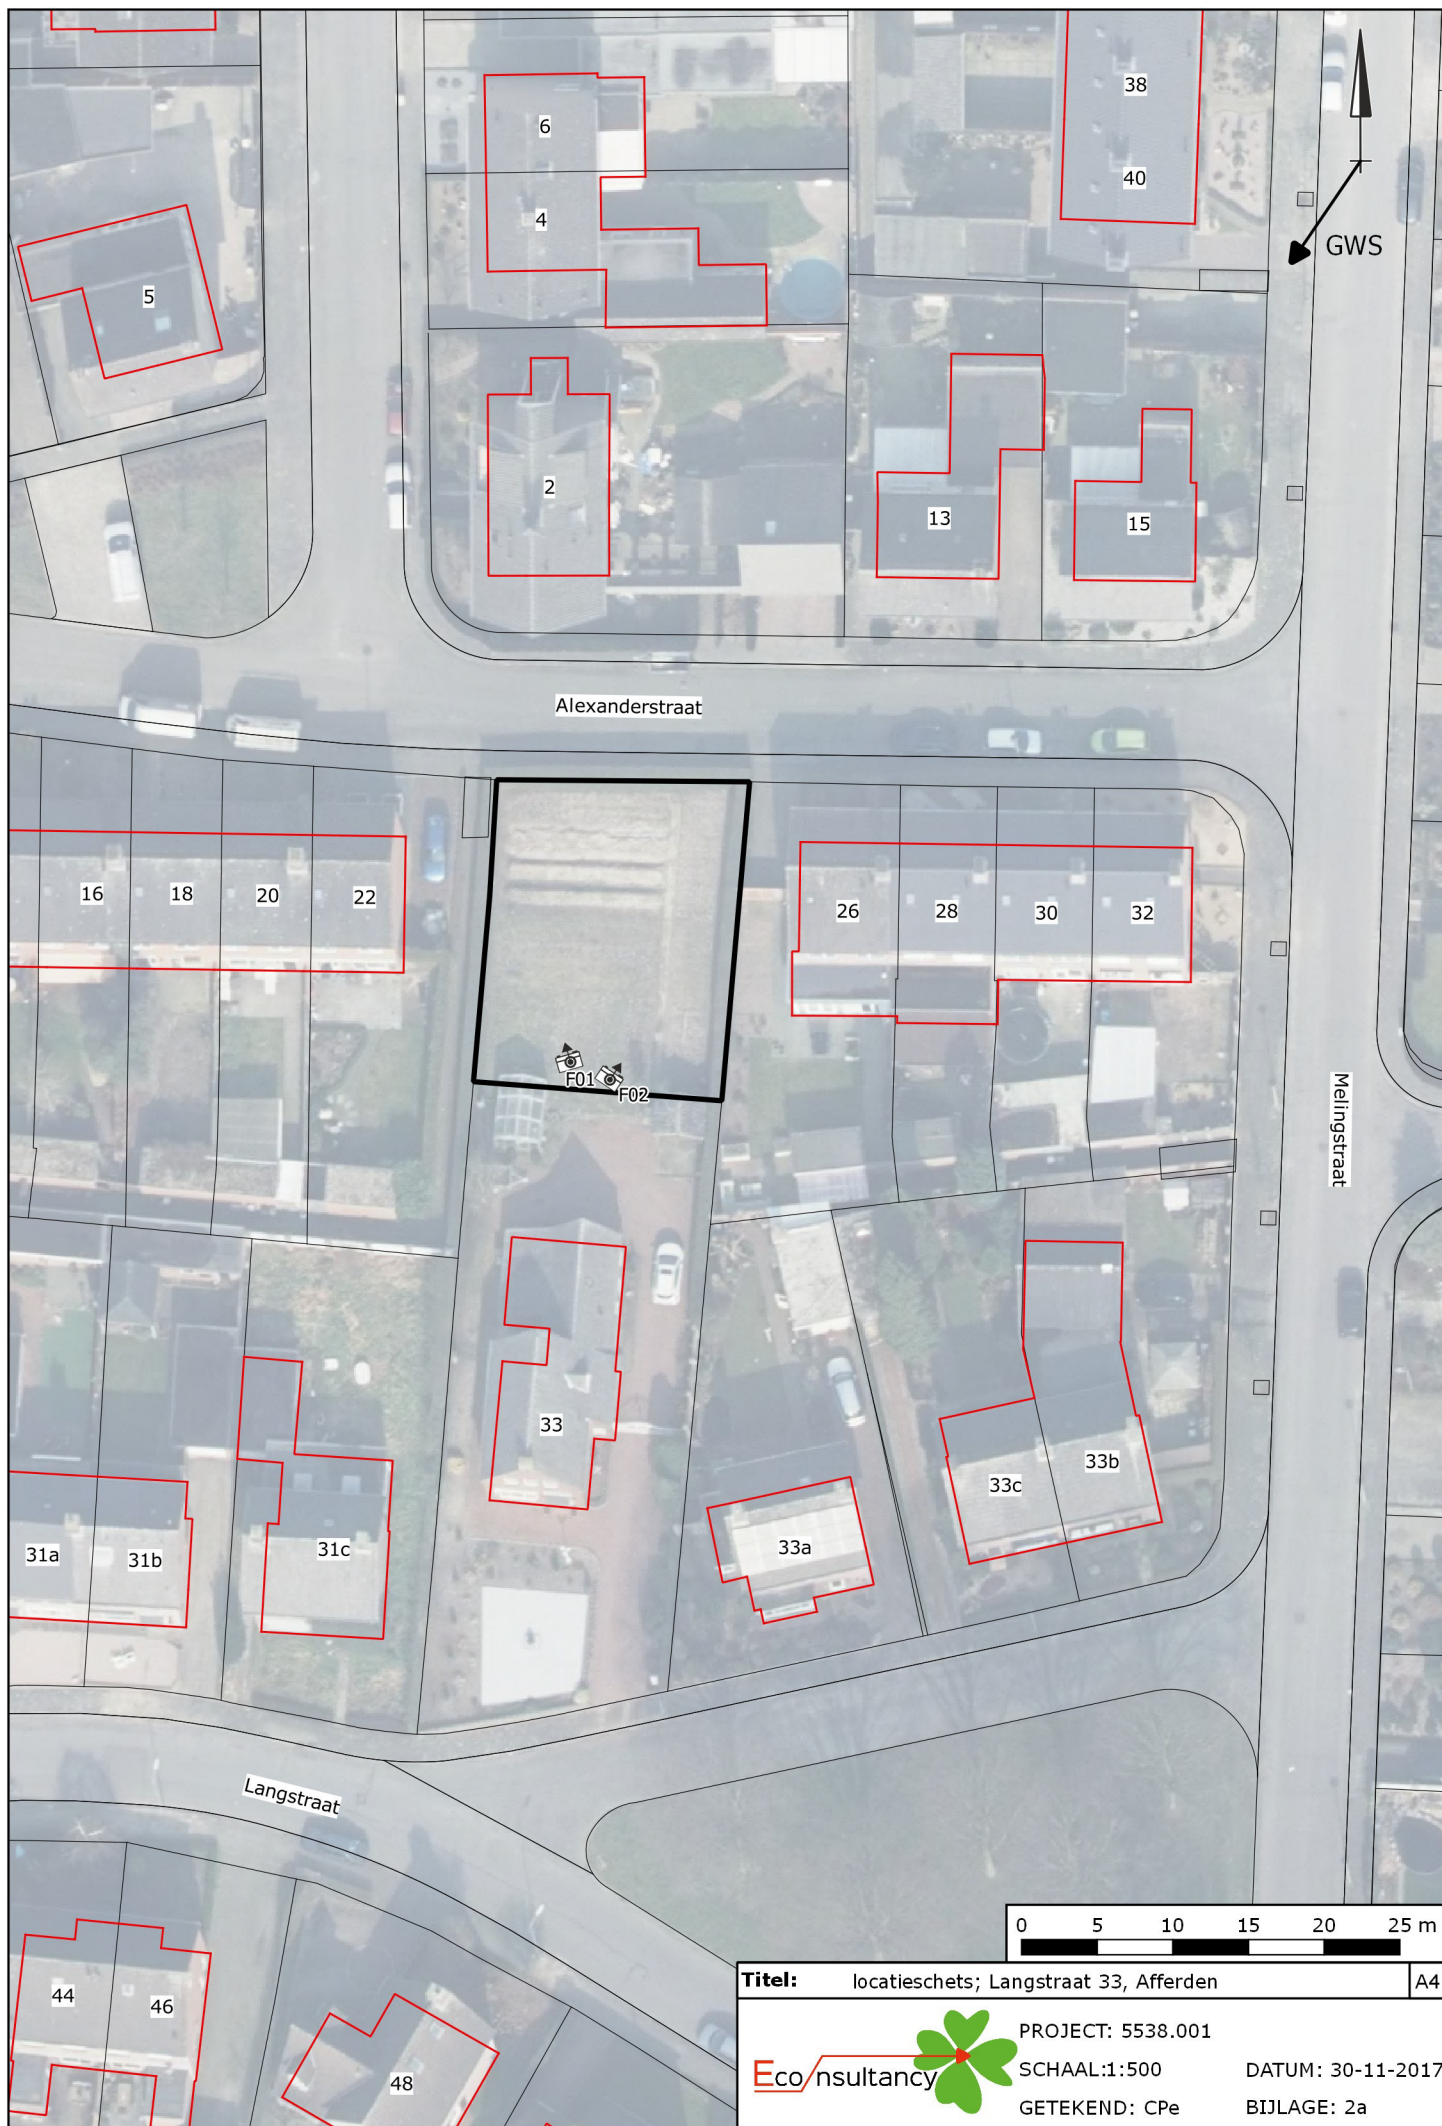
De huidige onderzoekslocatie is reeds in gebruik als moestuin. In bijlage 2a is de huidige situatie op een locatieschets weergegeven. Bijlage 2b bevat enkele foto's van de onderzoekslocatie.

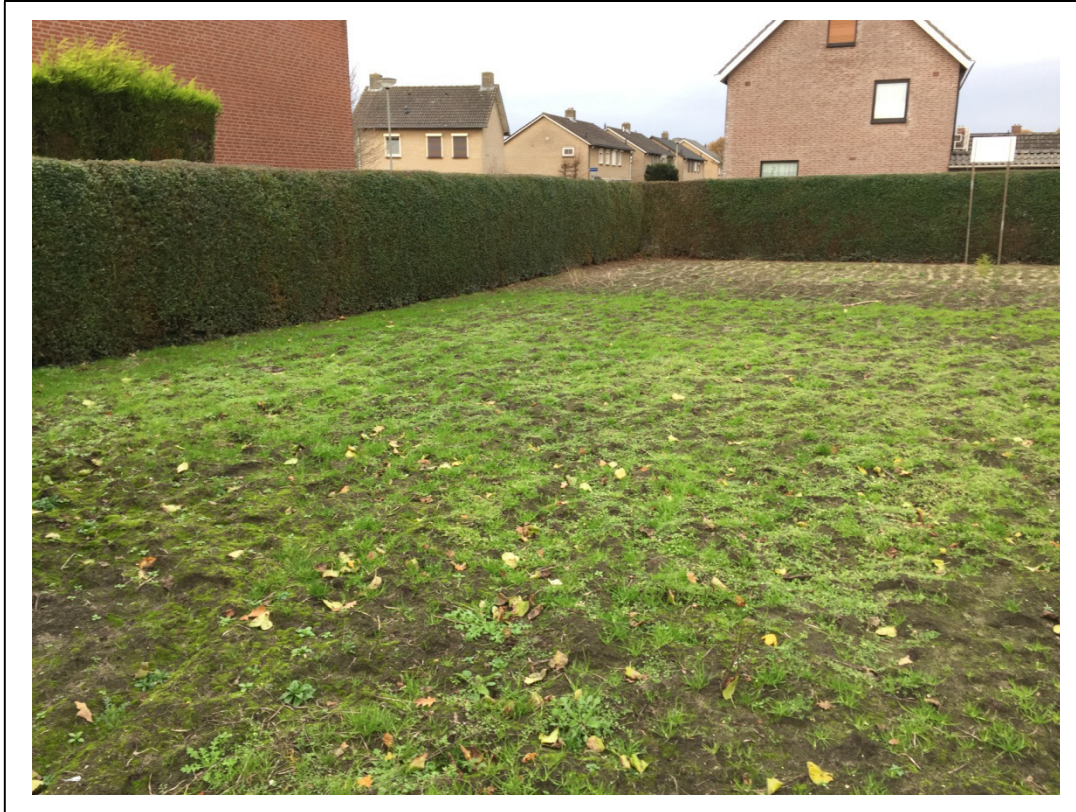
Foto 1.

Op de onderzoekslocatie zijn geen mogelijke bronnen voor een grond- en/of grondwaterverontreiniging aangetroffen. Op het maaiveld zijn geen asbestverdachte materialen waargenomen.
