**Standaard vooronderzoek en
onderzoeksvoorstel verkennend
bodemonderzoek voor de locatie Kissel (ong.)
te Heerlen**

opdrachtgever	Cluster RO/Juridisch t.a.v. Dhr. B. Oerlemans
projectnummer	HL091700459
revisie	0
datum	15 februari 2013
auteur	R. Quaedvlieg
telefoon / fax	045-5604260 / 045-5605163
email	r.quaedvlieg@heerlen.nl

VOORONDERZOEK T.B.V. HET BODEMONDERZOEK LOCATIE DE KISSEL (ONG.)

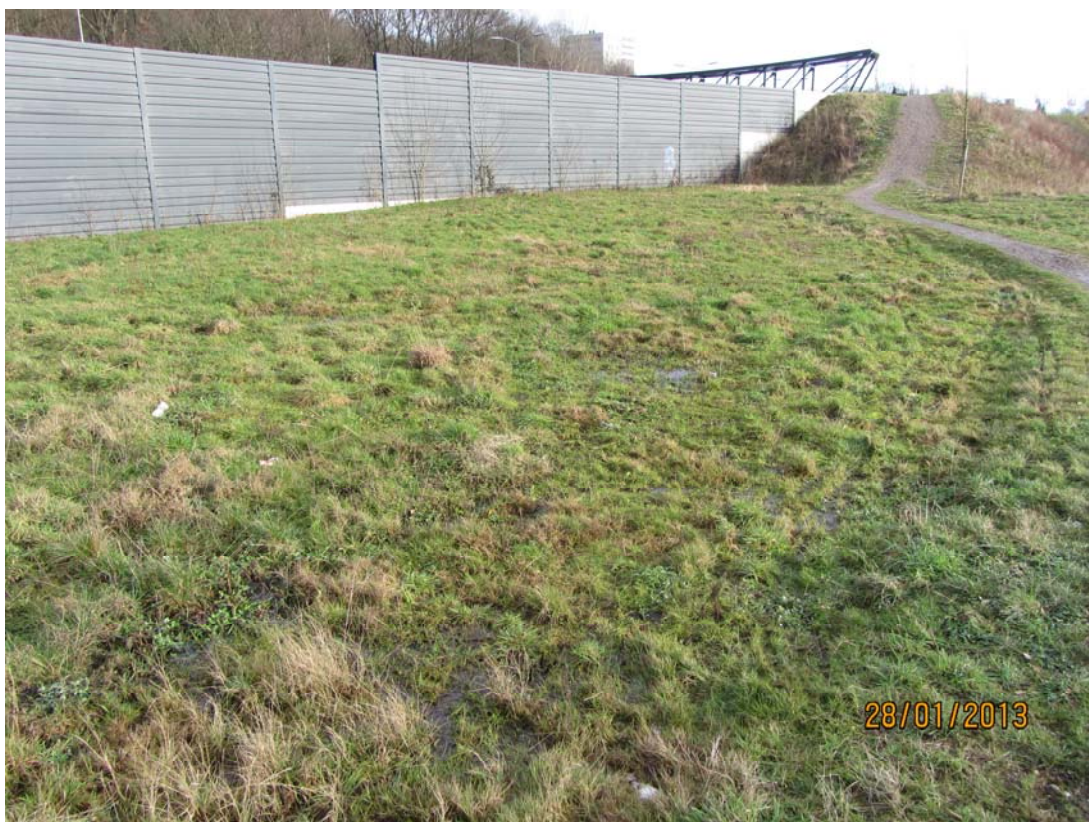
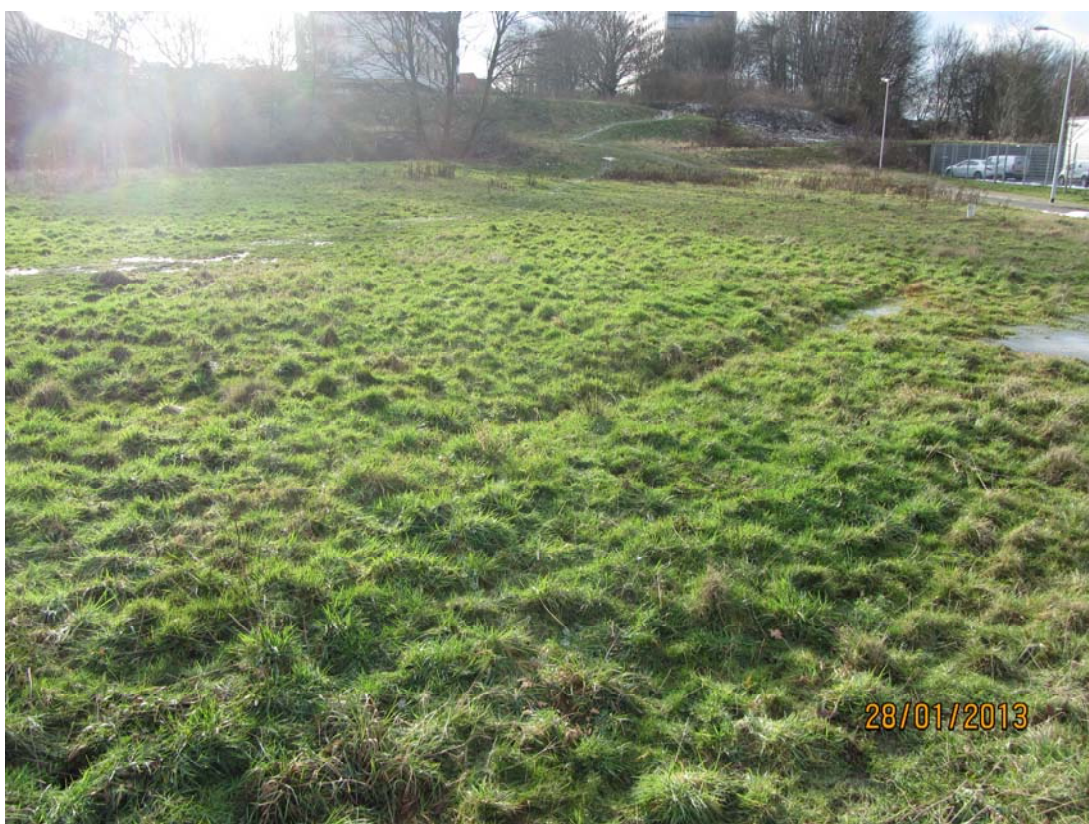
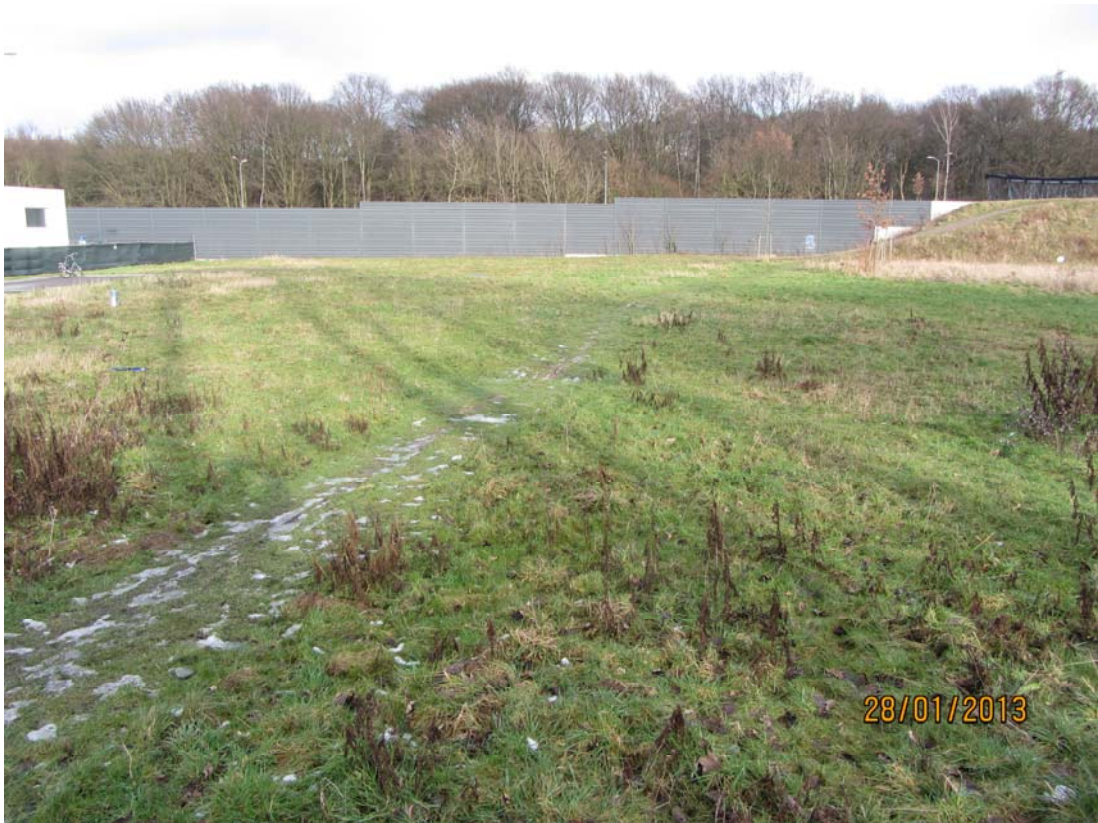
Bijlage 5 Foto's terreininspectie

Bij een bezoek ter plaatse op januari bleek dat de locatie braak lag en in gebruik was als groenstrook. Over een deel van de locatie loopt een wandelpad dat verhard is met menggranulaat.

Op het terrein waren visueel geen verontreinigingen waar te nemen.

Op het terrein zijn nagenoeg geen hoogteverschillen aanwezig. De locatie is globaal gelegen op circa 128 m +NAP.

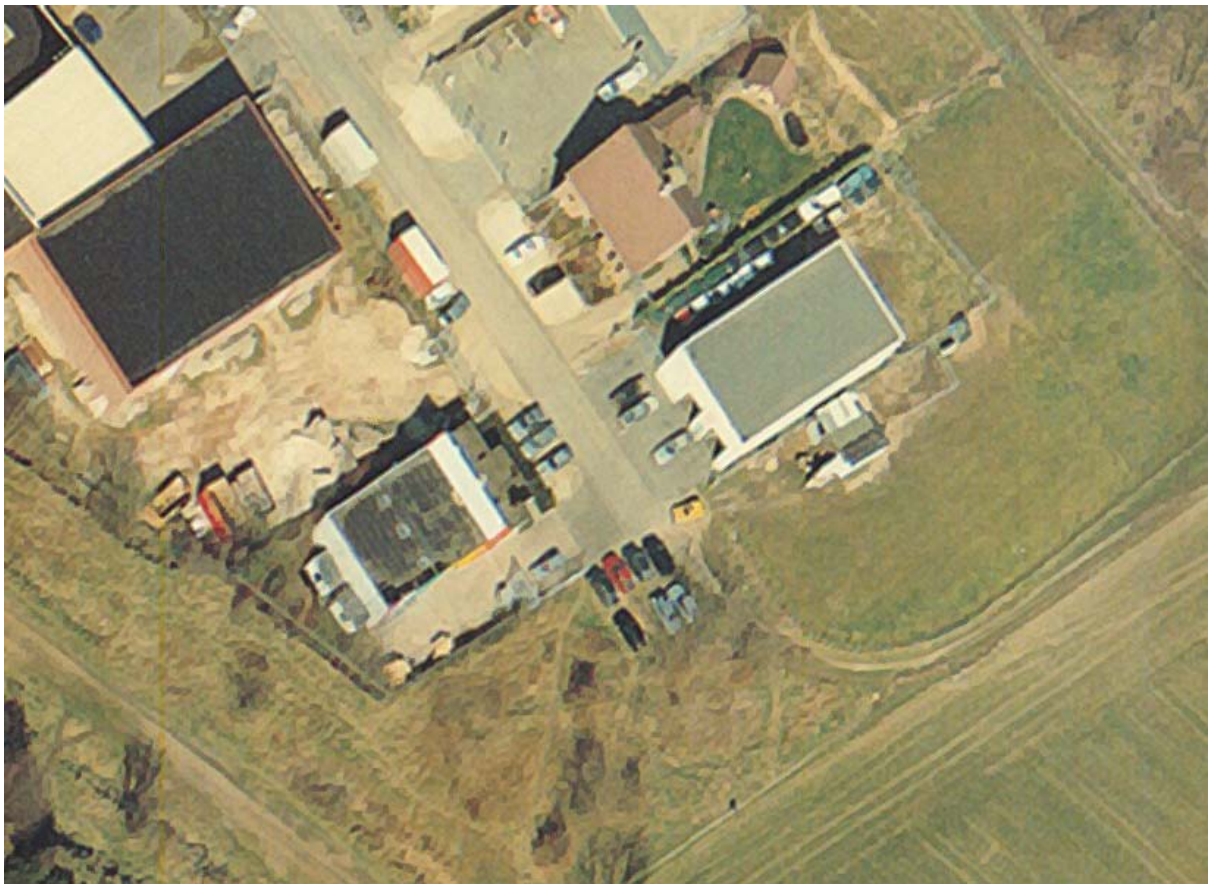
Bijlage 6 Luchtfoto 1995

Uit de luchtfoto van 1968 blijkt dat de Kissel is aangelegd en langs de Kissel al bedrijven zijn ontstaan. De onderzoekslocatie is onbebouwd en in gebruik als landbouwgrond. Op de luchtfoto van 1995 zijn autowrakken op een deel van de onderzoekslocatie gestald (nabij Kissel 60). Deze zijn niet meer zichtbaar op de foto van 1999. Tot heden is de onderzoekslocatie onbebouwd geweest. In bijlage 6 is de luchtfoto van 1995 toegevoegd.
