HISTORISCH BODEMONDERZOEK

DE BLAUWE LOPER

TE MAASTRICHT

# Rapportage historisch bodemonderzoek

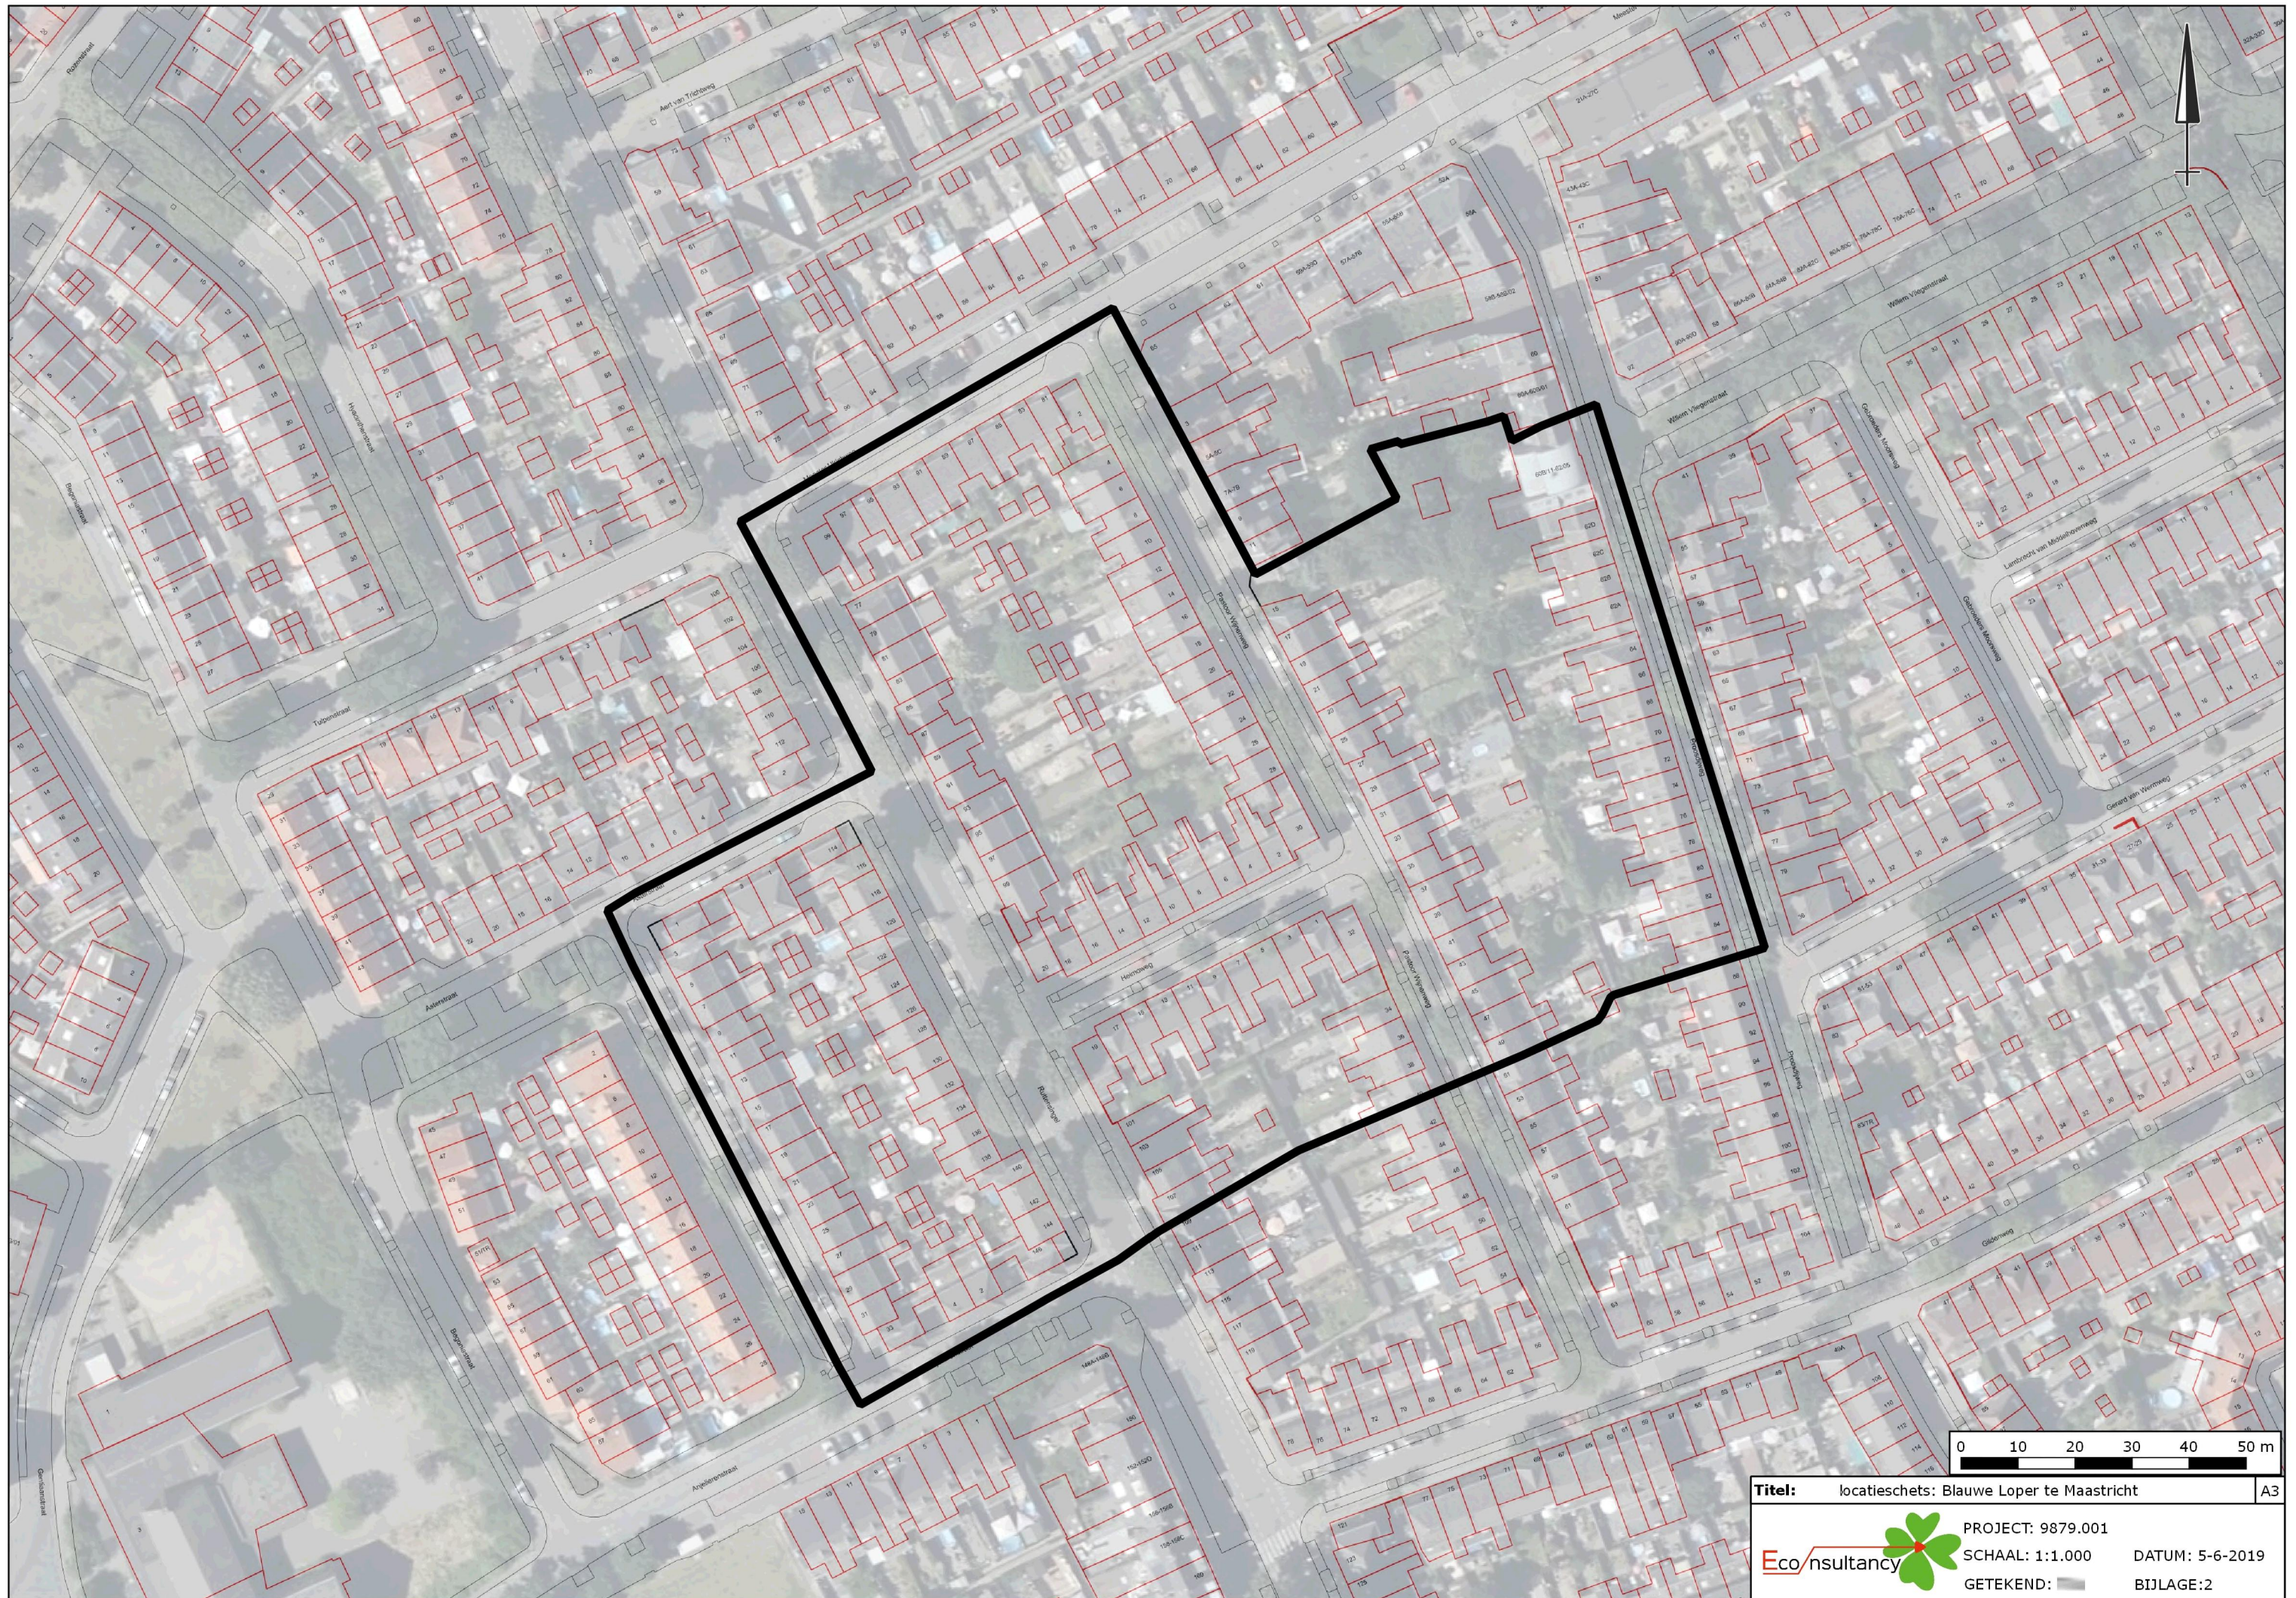
Het plangebied is momenteel deels bebouwd met woningen met bijbehorende siertuinen en deels in gebruik als verharde weg (asfalt en klinker).

Uit de bouwdoSSIERS is gebleken dat destijds in de woningen Gyplat-platen (asbestcement bekleed met grijs karton) zijn toegepast als isolatie. De daken van de bergingen zijn voorzien van eterniet golfplaten.

In bijlage 2 is de huidige situatie op een locatieschets weergegeven.
