VERKENNEND BODEMONDERZOEK

FLORETRUWE (ong.)

te Maastricht

Project: Zouwdalveste (Fase 2)

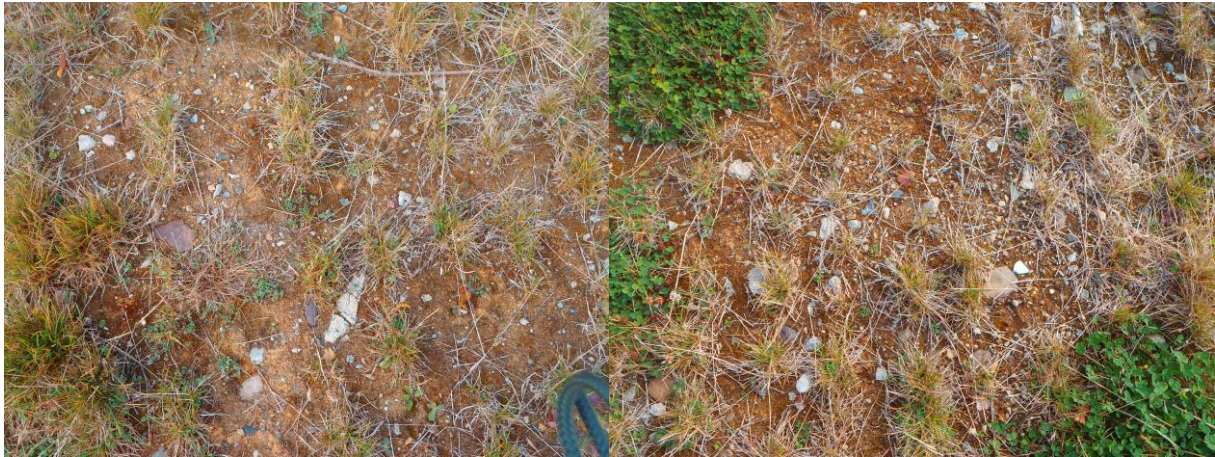
Nagenoeg over het gehele terrein zijn sporen te zien wat wijst op geroerde contactlaag en plaatselijk veel beton- en puinrestanten.

Foto 9. Maaiveld

Foto 10. Maaiveld

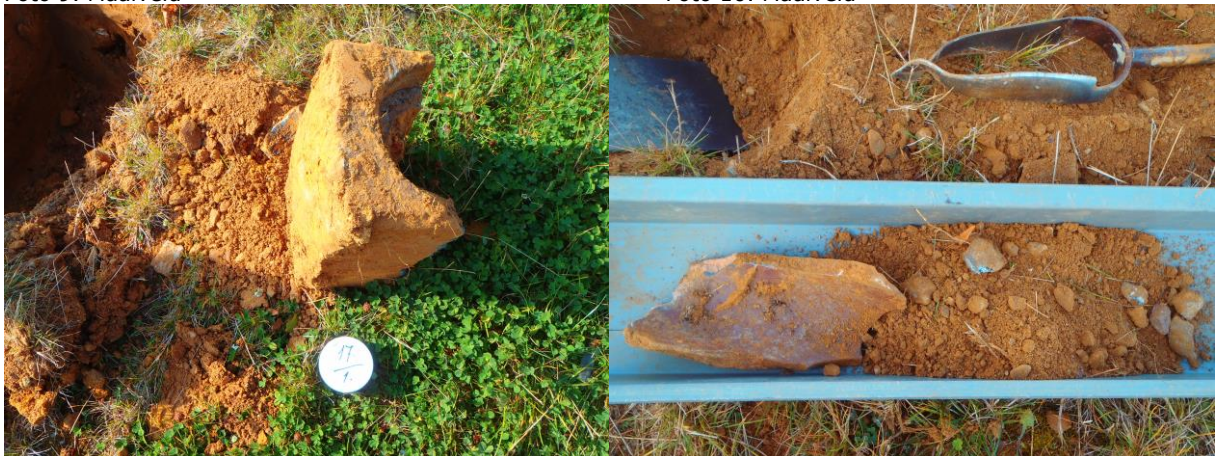
In de uitkomende grond zijn geen asbestverdachte materialen aangetroffen. Wel zijn er op diverse locaties zwakke tot matige puinhoudende bodemlagen aangetroffen. Zeer waarschijnlijk zijn deze puinlagen restanten van de sloop van de gebouwen.

Foto 11. Bijmenging puin meetpunt 17

Foto 12. Bijmenging puin

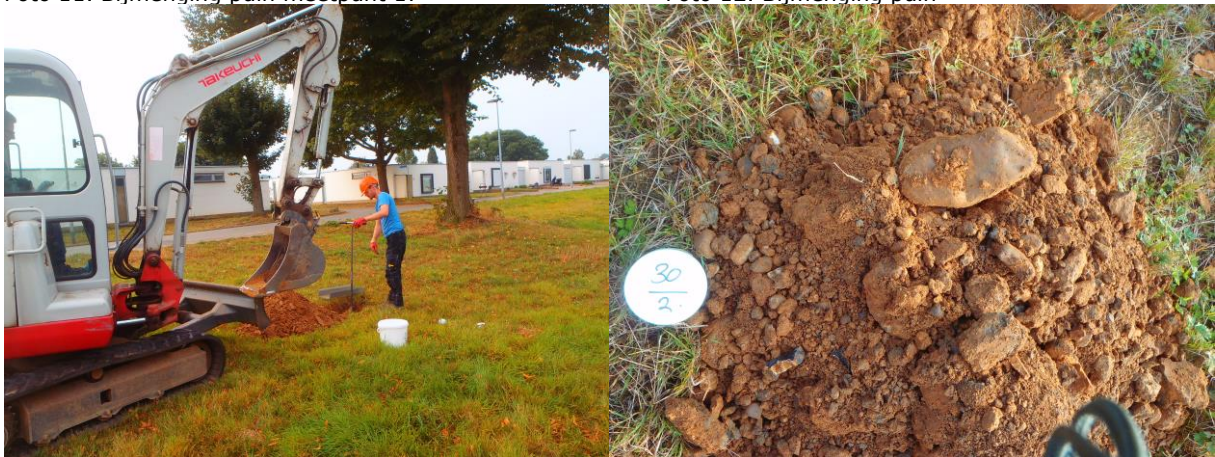
In afwijking van de strategie zijn in het kader van het onderzoek asbest in bodem ter plaatse van en rondom de "verdachte puinlagen" proefgaten gegraven, in plaats van het uitvoeren van boringen met een boordiameter van ten minste 10 cm. De noordelijke boringen (21, 22, 24, 25, 28 en 31 t/m 40, grotendeels naast het grindrijk asfalt pad en in de akker) zijn verricht met een boordiameter van 10 cm. De overige boringen zijn als proefgaten gegraven in het kader van het asbestonderzoek.

Foto 13. Maken van proefgaten door puin-/stollagen

Foto 14. Grind-/stolrijke lagen

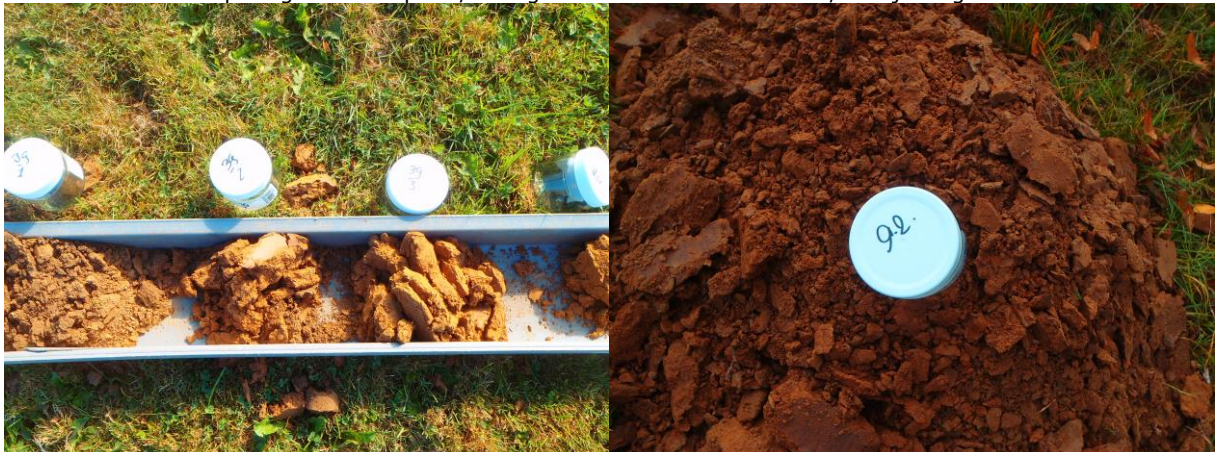
De bodem bestaat voornamelijk uit zwak zandige leem (löss). In de ondergrond ter plaatse van boring 05 is een zwak zandige kleilaag aangetroffen. In de bovengrond ter plaatse van boring 13 is de leemlaag zwak silexhoudend. In de bovengrond van het noordoostelijk deel van de onderzoekslocatie zijn sporen slakken waargenomen. Plaatselijk zijn zwakke tot matige bijmengingen in de bovengrond aangetroffen met puin-/baksteenresten.

Foto 15. Uitkomende grond meetpunt 39

Foto 16. Uitkomende grond meetpunt 09
