**Onderwerp:**

Rapportage Quickscanonderzoek Ecologische Waarden sloop en nieuwbouw Duboisdomein 50, te Maastricht  
(ons kenmerk: 20-641)

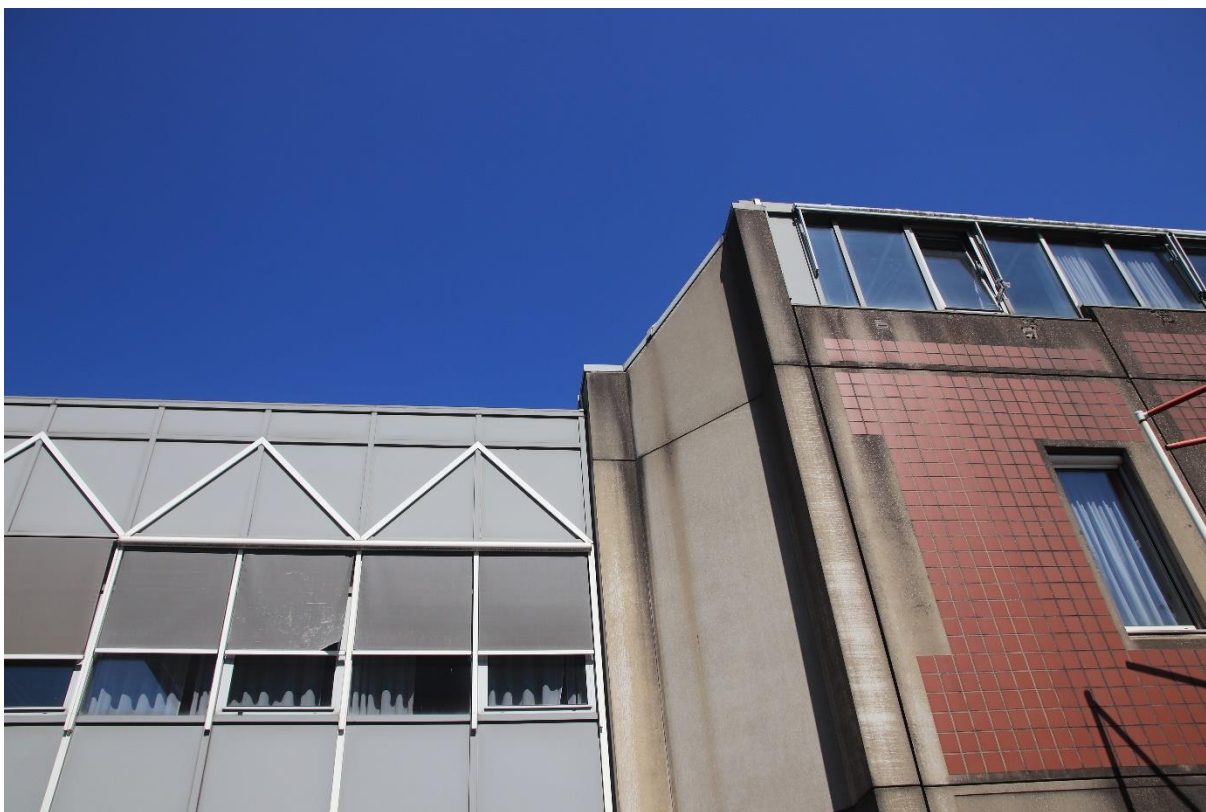
Er zijn nergens geschikte openingen aangetroffen die door broedvogels met jaarrond beschermde nesten geschikt zijn. Er zijn verder ook nergens sporen aangetroffen van dergelijke soorten (zoals oude nesten of uitwerpselstrepes). In de directe nabijheid van de ingreeplocatie is nagenoeg al het groen verdwenen en dit vormt een van de redenen waarom er geen waarnemingen zijn verricht van vogelsoorten (al of niet met jaarrond beschermde nesten).

Foto 1: de bebouwing is geheel ongeschikt voor broedvogels met jaarrond beschermde nesten

***Effecten op broedvogels met jaarrond beschermde nesten zijn geheel uit te sluiten. Verdere maatregelen vanuit de Wet natuurbescherming zijn daarmee niet aan de orde.***

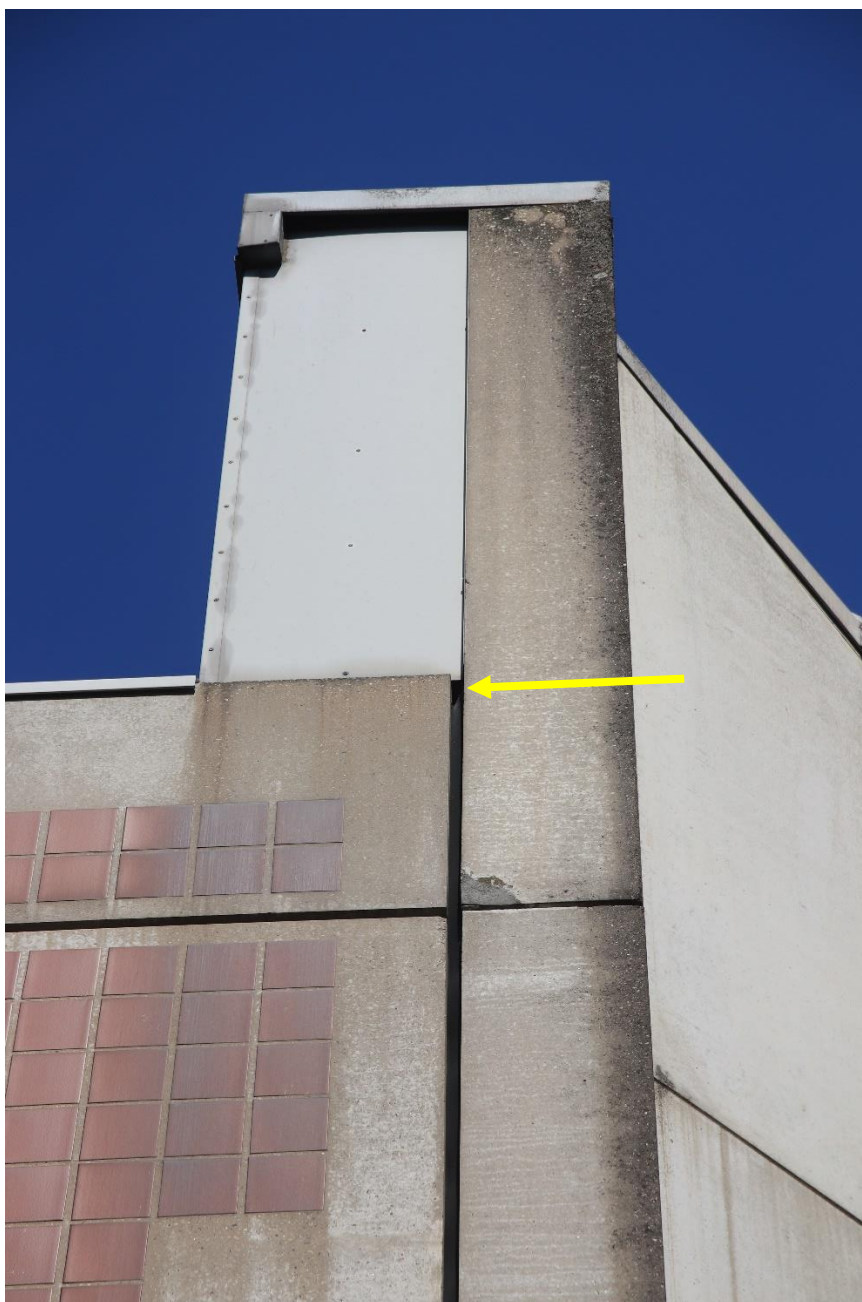
De bebouwing heeft op verschillende plekken geschikte invliegopeningen die door vleermuizen gebruikt kunnen worden als vaste rust- en verblijfplaats. Het betreft hier openingen tussen de dilatatievoegen die in het gebouw zitten, zie foto 2. Op sommige plekken is het rubber van de afsluitingen kapot, of ontbreekt het.

Ervaring uit andere projecten leert dat dergelijke plekken als verblijfplaats dienstdoen (onder meer door laatvliegers).

Het is dan ook niet uit te sluiten dat er geen vleermuisverblijven aanwezig zijn in het pand.

Foto 2: Terplekke van de gele pijl is het rubber tussen de betonelementen kapot. Hier kunnen vleermuizen (laatvliegers) een verblijfplaats hebben

***Effecten op vleermuizen zijn op voorhand dan ook niet geheel uit te sluiten. Om vast te stellen of er vaste rust- en verblijfplaatsen aanwezig zijn is het uitvoeren van een vleermuisonderzoek noodzakelijk.***

- ✚ In het kader van de Wet natuurbescherming kan gesteld worden dat het noodzakelijk is om een vleermuisonderzoek uit te voeren ten einde vastgesteld te krijgen of de bebouwing als vaste rust- en verblijfplaats dienstdoet.
