# bouwhistorische quickscan

## BATTERIJSTRAAT 13-17 | MAASTRICHT

februari 2017, [REDACTED]

Bouwhistorische quickscan

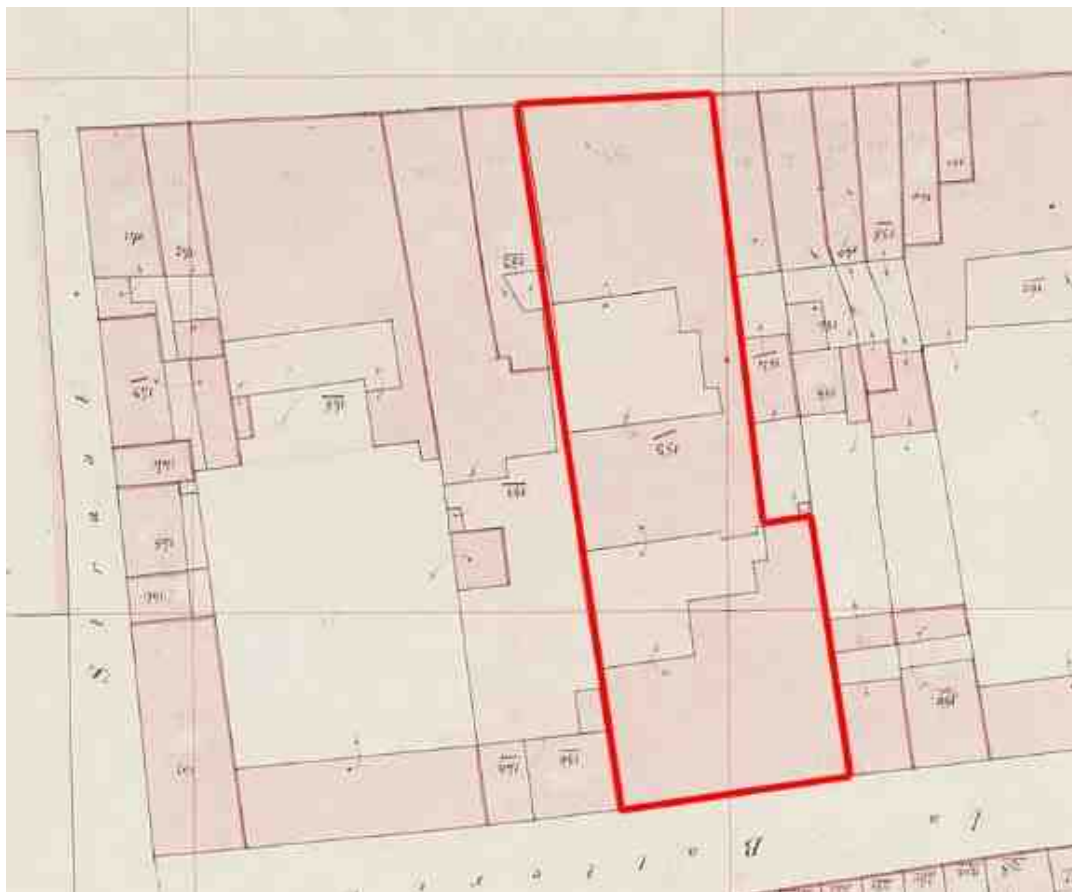
1 uitsnede uit de kadastrale minuutkaart uit ca.1823 met het perceel van Batterijstraat 13-17 (beneden). Het maakte toen nog deel uit van een groter perceel dat doorliep naar de Boschstraat (bovenzijde)

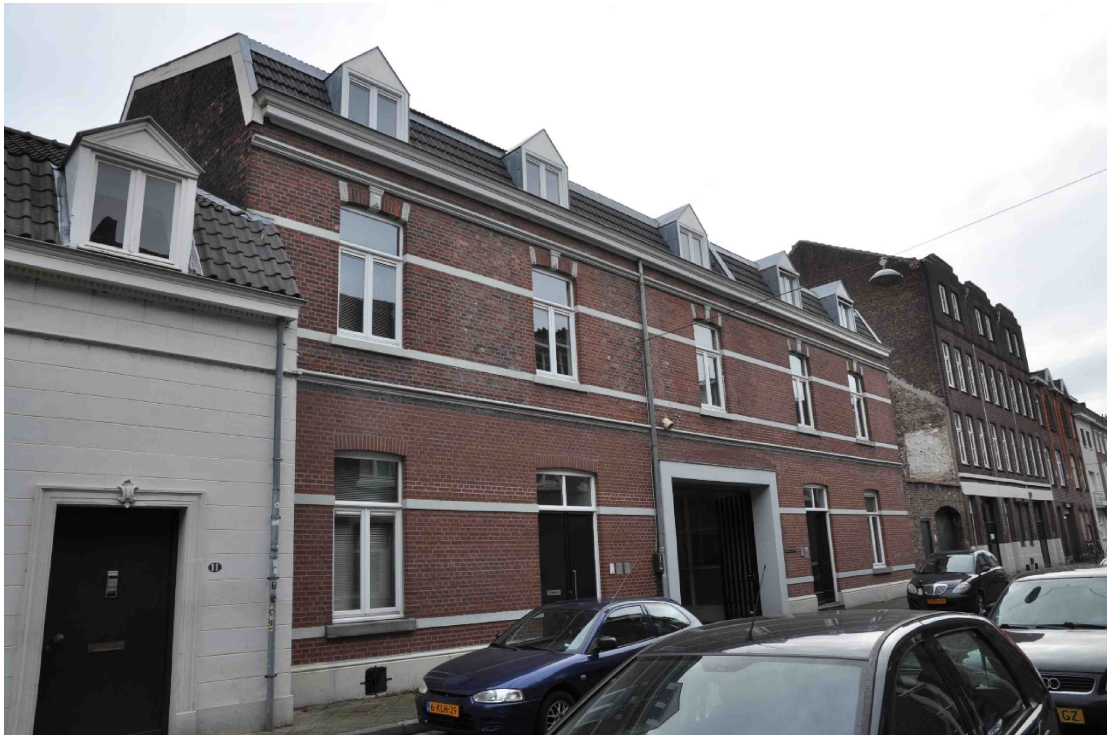
7 de voorgevel aan de Batterijstraat

Voor een beschrijving van de voorgevel wordt verwezen naar de redengevende beschrijving achterin deze rapportage. Uit een vergelijking met de bouwtekeningen uit 1901 blijkt dat de gevel wel relatief oorspronkelijk oogt, maar dat niet is: met name de begane grond is sterk gewijzigd. Een tweetal oorspronkelijke voordeuren zijn verdwenen en de middelste poortopening is vergroot. De rechter poortopening is vervangen door een venster. Vermoedelijk is het (buiten)muurwerk op de begane grond hierbij vernieuwd met gebruik van (passende) oranje verblendsteen. De huidige vensteropeningen hebben gemetselde segmentbogen, waarbij de oorspronkelijke kunststenen aanzet- en sluitstenen niet meer aanwezig zijn. Op de verdieping zijn ze er wel nog. Hier zijn twee vensters in de linker helft van de gevel verwijderd: dit is ook nog zichtbaar in licht afwijkend metselwerk tussen de huidige vensters, op de plek van de verdwenen vensteropeningen.

Het oorspronkelijke ontwerp van de voorgevel is gewijzigd in de loop van de twintigste eeuw. De gevel heeft toch nog een positieve waarde vanwege de nog aanwezige vroegtwintigste-eeuwse architectuurkenmerken, waarmee het pand onderdeel uit maakt van een gevelrij van meerdere panden uit deze bouwperiode.

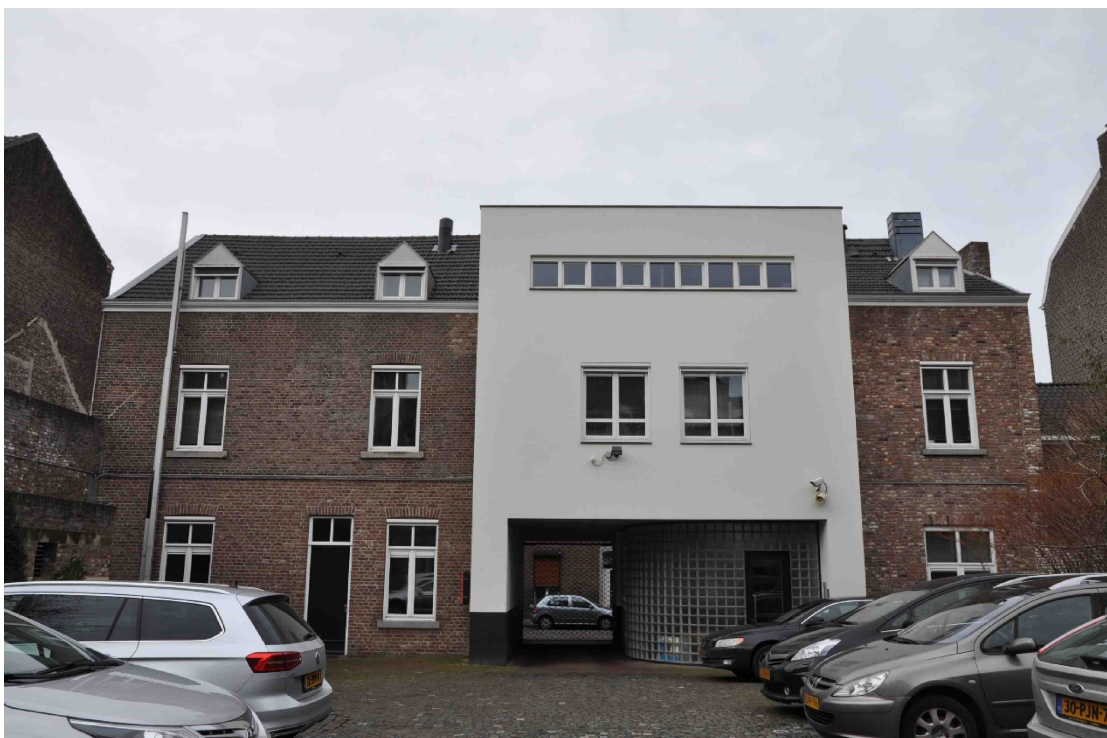
8 de achtergevel aan de binnenplaats met de moderne geveluitbouw in het midden

De achtergevel bestaat uit drie delen. Links is een sobere bakstenen gevel, die op de begane grond niet oorspronkelijk is (op de bouwtekening is te zien dat de achtergevel op dit niveau oorspronkelijk verder naar achteren lag). Hier zijn in een latere fase drie gevelopeningen met gemetselde segmentbogen gereconstrueerd. Op de eerste verdieping is het muurwerk wel oorspronkelijk, maar er is één vensteropening minder dan er in 1901 was. Alle ramen en deuren zijn van recente datum. In het midden van de gevel is een naar voren springend geveldeel dat wit gepleisterd is en uit de late twintigste eeuw dateert. Op de begane grond is een poortdoorgang met rechts daarvan een gebogen wand van glasstenen. Op de verdieping zijn twee vensters en op zolderniveau is een laag, liggend venster met tien raampjes. Het rechter deel van de achtergevel is opgetrokken in (hergebruikte) baksteen en er zijn twee niet-oorspronkelijke vensters boven elkaar met moderne ramen.

De achtergevel was van oorsprong al sober en is eveneens sterk gewijzigd. De moderne uitbouw is zelfs storend te noemen. De gevel heeft om deze redenen een indifferente waarde.

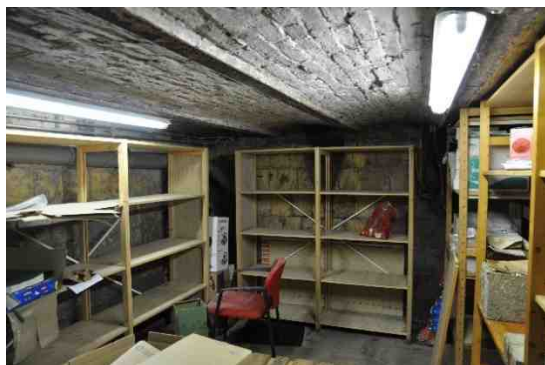
9 de kelder onder het zuidelijke deel van het pand

Zowel het linker, als het rechter deel van het pand is onderkelderd. De kelders dateren uit 1902, met sporadisch een stuk muurwerk uit een oudere fase (noordelijke kelder). De buitenmuren van de kelders zijn in 1902 in mergelsteen opgetrokken. De noordelijke kelder heeft een betonnen 'broodjes'-plafond. De zuidelijke kelder heeft bakstenen troggewelfjes op ijzeren balken. De keldertrappen zijn modern.

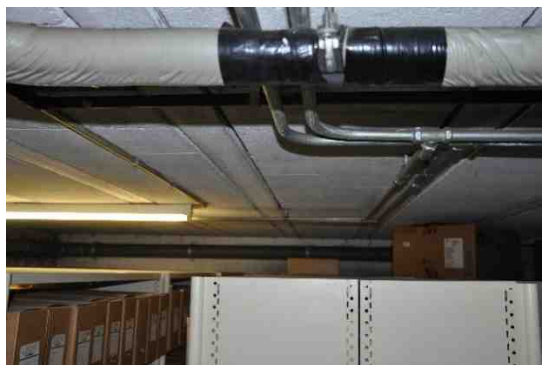
10 vernieuwd betondek boven de noordelijke kelder

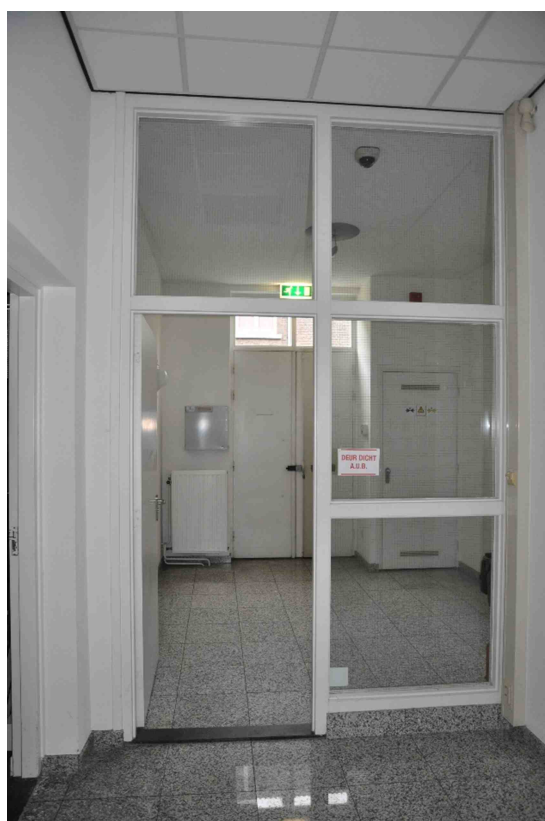
11 de entreehal van het zuidelijke deel

De indeling van de begane grond is sterk gewijzigd sinds 1902. Alleen de hoofdindeling met de poortdoorgang in het midden is nog aanwezig. De oude indeling van de twee woningen aan de noordzijde is verdwenen, alleen de oude scheidingsmuur tussen de woningen is nog herkenbaar. De draagconstructie van de verdiepingsvloer was niet zichtbaar tijdens het onderzoek. Vermoedelijk is de houten balklaag uit 1902 nog aanwezig. Er zijn geen historische afwerkingen aangetroffen: alle deuren, trappen, plafonds en vloerafwerkingen zijn modern.

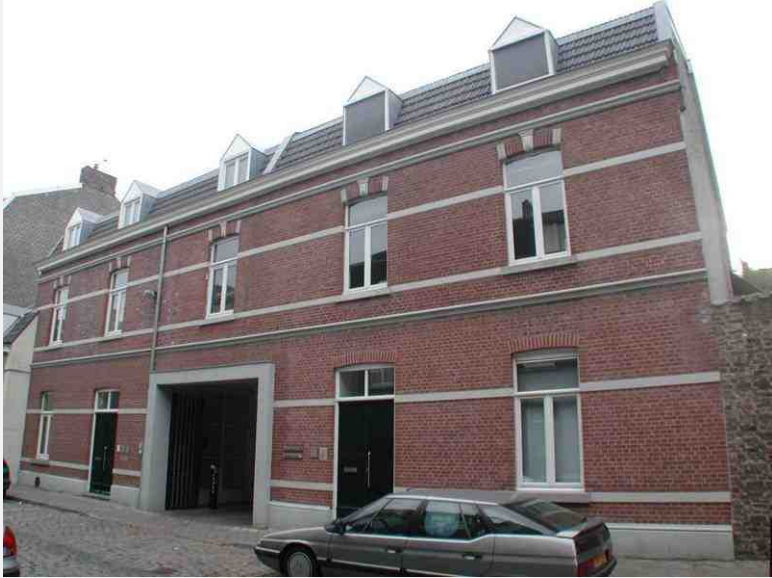
| FOTO'S | <p><i>De voorgevel van Batterijstraat 13-17</i></p> |
| OMSCHRIJVING | <p><b>Inleiding</b><br/>Dubbel woonhuis uit 1902 in eclecticismische stijl, gelegen binnen de bebouwde kom en binnen het beschermd stadsgezicht van Maastricht.</p> <p><b>Beschrijving</b><br/>Halfvrijstaand pand met lijstgevel, bestaande uit twee woonhuizen met daartussen een poortdoorgang naar het achterterrein. Het pand is opgebouwd uit twee bouwlagen en een zolderverdieping onder een mansardedak dat gedekt is met grijze muldenpannen, waarbij aan de voorzijde van de vijf vernieuwde dakkapellen zijn aangebracht. Aan het dak bevindt zich een bakgoot met een geprofileerde houten gootlijst.<br/>De voorgevel is opgemetseld met bakstenen en heeft een gepleisterde plint. Geveldecoratie met horizontale gepleisterde banden en boven de vensters in de tweede bouwlaag en tussen de eerste en tweede bouwlaag zijn waterlijsten aangebracht.<br/>De voorgevel heeft vijf vensterassen. Op de begane grond zijn van links naar rechts een venster, een toegang, de poort, een toegang en een venster. De toegangen hebben gedeelde bovenlichten, de deur is vernieuwd. De poort heeft een gepleisterde omlijsting en ijzeren poortdeuren. Op de verdieping zijn vijf vensters. De vensteropeningen hebben een segmentboogvorm en bevatten (vernieuwde) T-ramen. De vensters op de verdieping hebben gepleisterde hoek- en sluitstenen. Boven de toegang bevindt zich een gedenksteen met de tekst: 'De eerste steen gelegd door Piet van Nispen- oud negen jaren- op 26 juli 1902'.</p> |
