# Effecten en maatregelen beschermde soorten vervanging van de keerschutsluis te Limmel

Activiteitenplan Flora- en faunawet

opdrachtgever: Rijkswaterstaat GPO

29 januari 2015  
rapport nr. 14-175

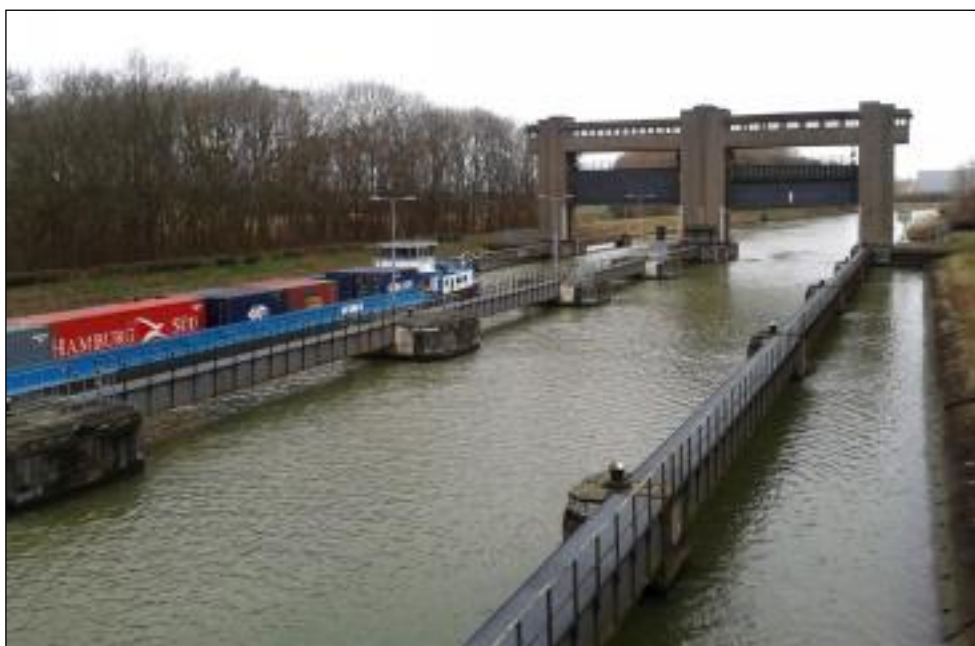
De bestaande sluis, gebouwd in de periode 1930-1935, heeft vier hefdeuren om de sluis af te dichten en schepen te schutten (figuur 1.1). De doorgang beperkt de grootte van de schepen die er doorheen kunnen. De nieuwe keersluis zal veiliger, vlotter en beter toegankelijk zijn voor goederentransport over water. Hierdoor kan de Maas volwaardig onderdeel gaan uitmaken van het internationale vaarwegennet en gaan functioneren als een van de belangrijkste scheepvaartverbindingen binnen Europa. Tevens vindt reconstructie plaats van de weg over de sluis die zorgt voor een betere verkeersveiligheid van het lokale wegennet.

*Figuur 1.1 De keerschutsluis bij Limmel vanuit het zuiden (foto Dirk Kruijt).*

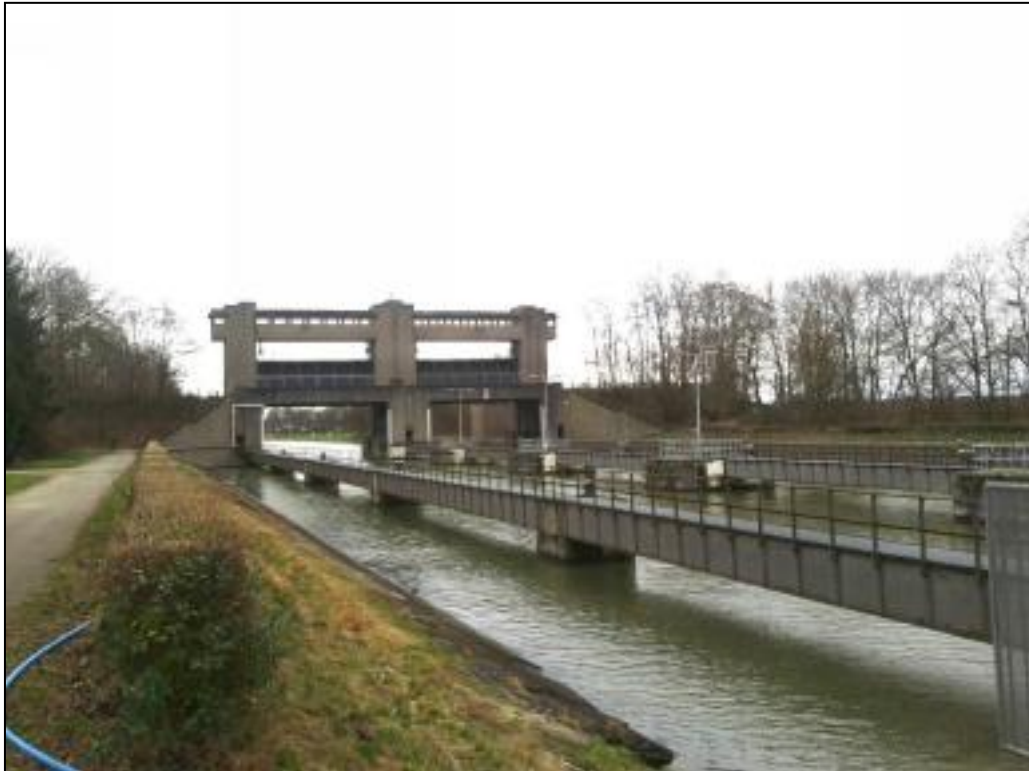
De bestaande sluis (figuur 3.2.), gebouwd in de periode 1930-1935, heeft vier hefdeuren om de sluis af te dichten en schepen te schutten. De sluisdeuren hangen in heftorens waarin het loopwerk van de deuren is gesitueerd. Op het bovenhoofd is een verkeersbrug gelegen. De sluis staat het grootste gedeelte van het jaar open en wordt slechts gesloten bij hoogwater.

*Figuur 3.2 De bestaande sluis.*

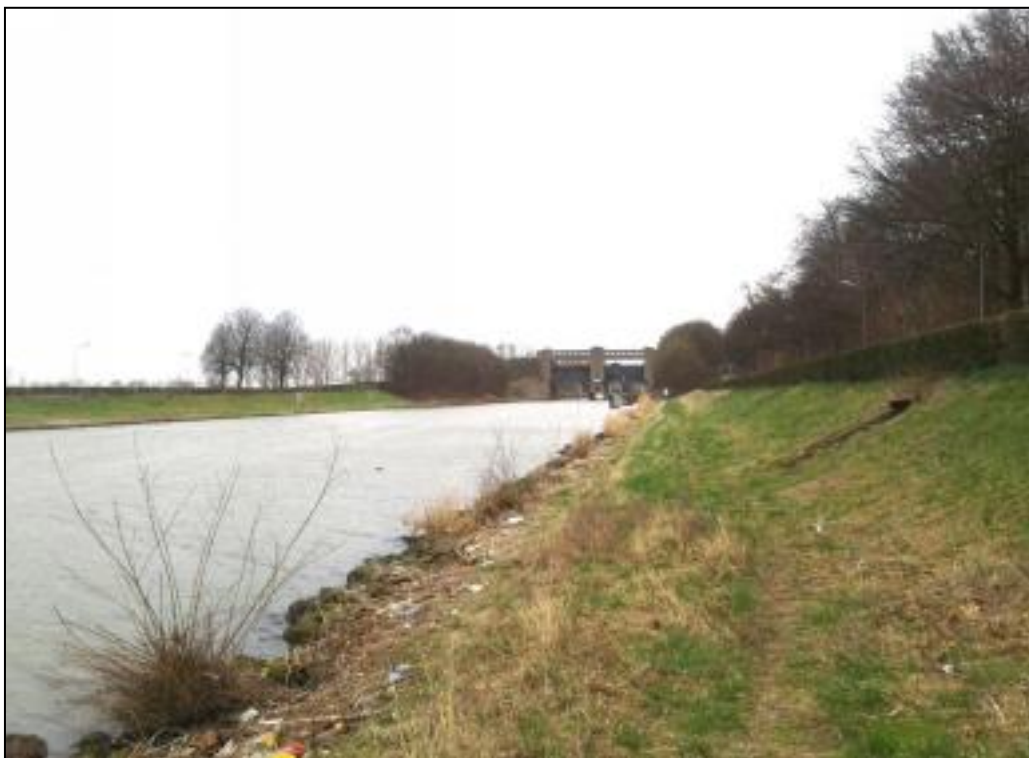
Aan beide zijden van het Julianakanaal bevindt zich een dijk met talud. De dijk en het talud zijn begroeid met grasland, ruigte en enkele houtopstanden (figuur 3.3). Het omliggende landschap aan de westzijde van het plangebied wordt gedomineerd door agrarisch gebied. Aan de oostzijde van de sluis ligt het bedrijventerrein Beatrixhaven en de bebouwde kom van Limmel. In de fundering van het benedenhoofd van de sluis is een sifon/duiker aanwezig, welke de doorstroom van de beek de Kanjel verzorgt.

*Figuur 3.3 Oevers van het Julianakanaal ter hoogte van de sluis.*

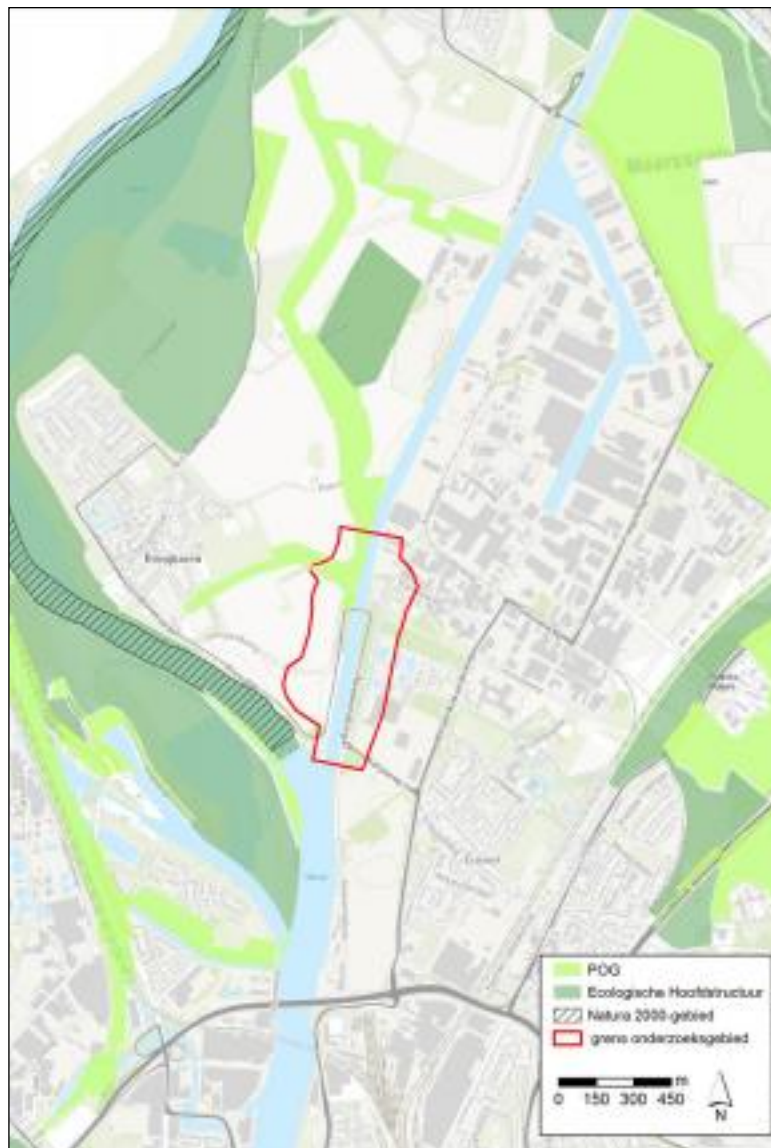
Een deel van het plangebied (de Kanjel met zijn oevers) ligt binnen de Provinciale Ontwikkelingszone Groen (POG; figuur 3.4). In het zuiden grenst het plangebied aan het Natura 2000-gebied Grensmaas, dat tevens onderdeel is van de EHS. Verder weg (>2 km) liggen nog meer Natura 2000-gebieden. Op 2,5 km verwijderd van het plangebied ligt het Beschermd Natuurmonument De Hoge Fronten. Voor de effecten van de ingreep op het Natura 2000-gebied en de EHS zijn separate analyses uitgevoerd (Van Vliet *et al.* 2014; Van Vliet 2014; niet bijgevoegd). Er wordt een Nbwet-vergunning aangevraagd.

Figuur 3.4 Ligging van het plangebied ten opzichte van natuurgebieden.

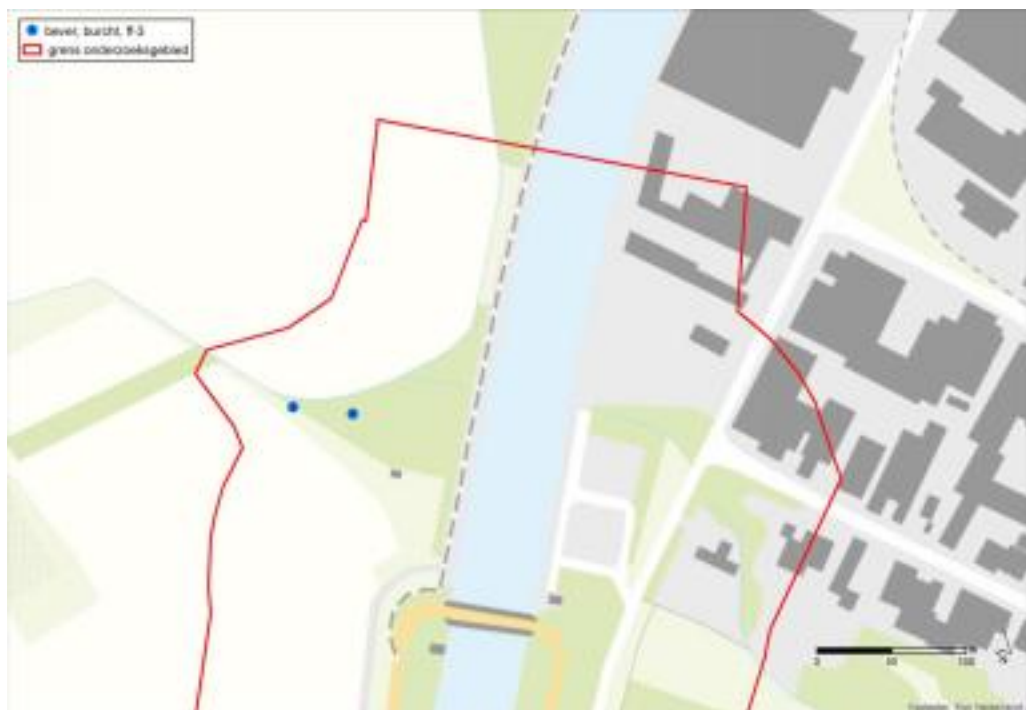
Van de bever bevinden zich twee burchten in het bosje langs de Kanjel ten noordwesten van de keerschutsluis (figuren 3.5 en 3.6). Daarnaast zijn verspreid langs het Julianakanaal verscheidene knaagsporen en wissels aangetroffen en zijn dieren in het sluiscomplex waargenomen. Het plangebied maakt dus deel uit van het bredere leefgebied van de bever. Het aanvullend onderzoek in 2014 toonde aan dat een van de burchten als kraamburcht wordt gebruikt (Kruijt & Wansink 2014).

Figuur 3.5 Ligging van de twee beverburchten in het plangebied.

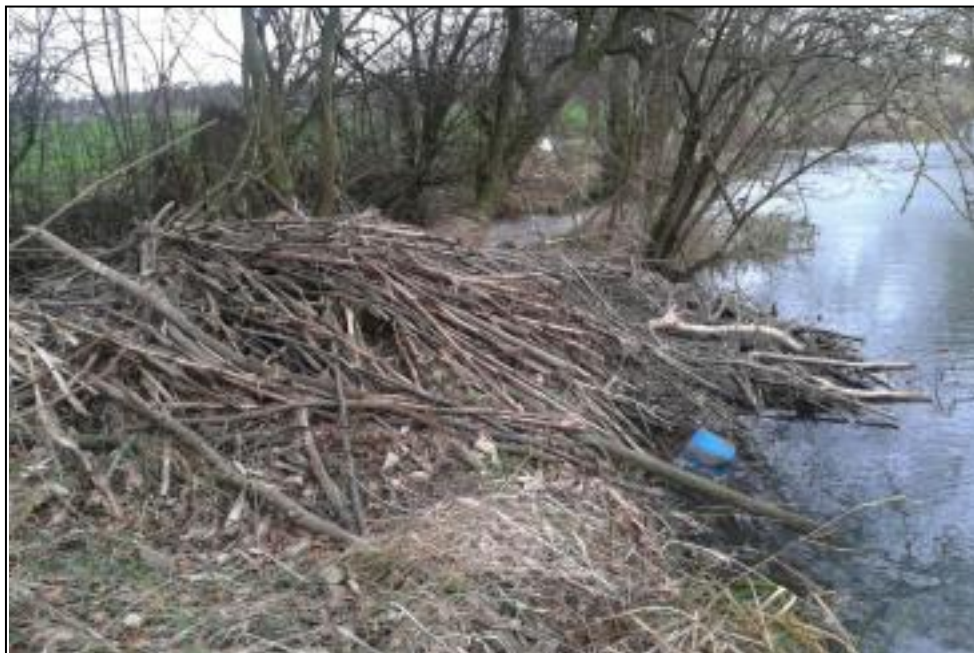
*Figuur 3.6 Foto van de meest westelijke beverburcht.*
