**Verkennd bodemonderzoek ter plaatse  
van de binnenplaats van Vrijthof 50-51 te  
Maastricht**

**Opdrachtnummer:** MA-120633  
**Versie:** R01

**Datum rapport:** 28 maart 2013

*Archeologisch bureauonderzoek met veldtoets*

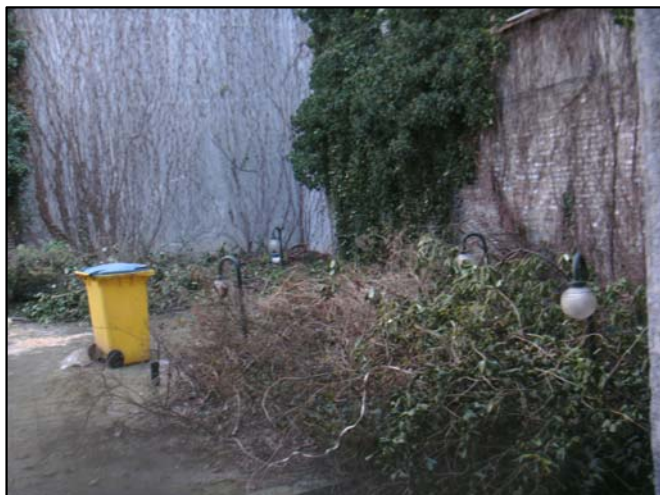
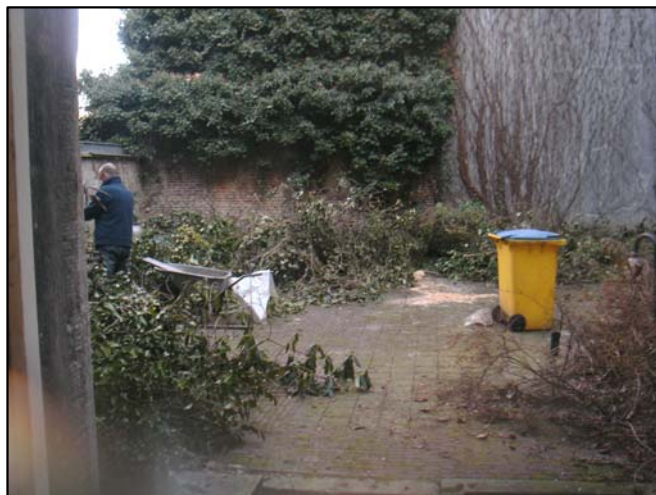
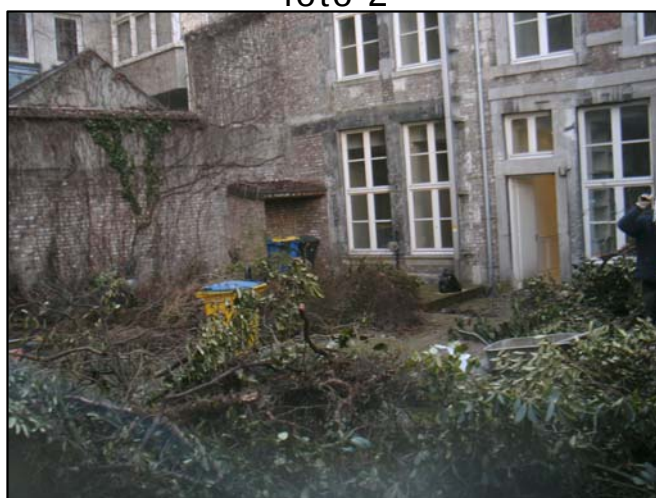
foto 1

Ten tijde van de inspectie is gebleken dat de onderzoekslocatie een gedeelte van de binnenplaats betreft. Deze binnenplaats is gedeeltelijk verhard met tegels/klinkers en gedeeltelijk onverhard. Op het onverharde gedeelte heeft begroeiing gestaan welke gesnoeid/afgezaagd is maar wel nog op de binnenplaats ligt.

Tijdens het locatiebezoek asbest is het gehele terrein visueel beoordeeld op asbest verdachte materialen. Deze zijn op onderhavige onderzoekslocatie niet waargenomen. In bijlage 2.2 zijn enkele foto's opgenomen.

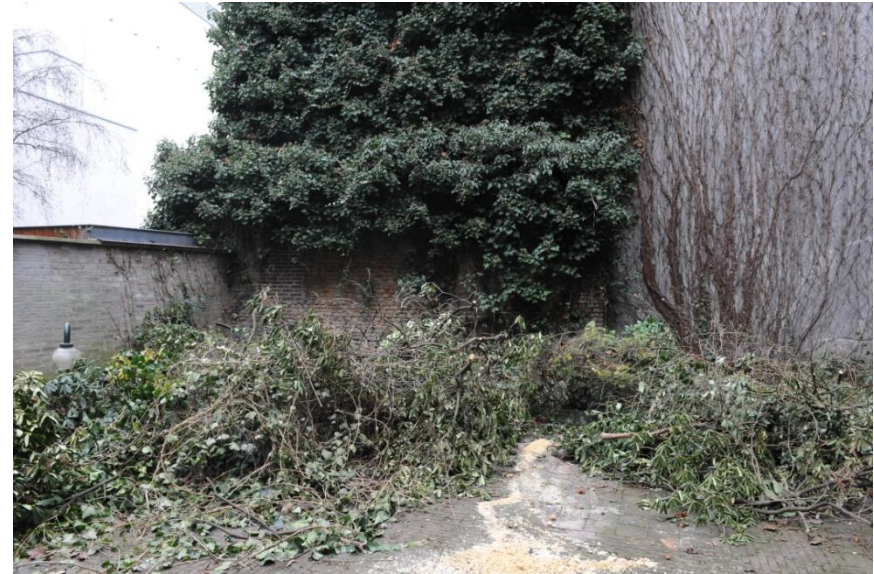
Afb. 2: De binnenplaats van Vrijthof 50/51

Op recente topografische kaarten 1:25.000 is het plangebied afgebeeld als bebouwd gebied, gesitueerd in de noordoosthoek van het Vrijthof (Topografische Dienst, 2012; afbeelding 1). Volgens het Actueel Hoogtebestand Nederland (<http://www.ahn.nl/>) bedraagt de huidige maaiveldhoogte op het Vrijthof vóór het plangebied ongeveer 51 meter +NAP. De tuin is grotendeels met klinkers verhard, behoudens enkele met

houten afscheidingen aangegeven plantenbakken, met name langs de randen van de tuin (afbeelding 2).

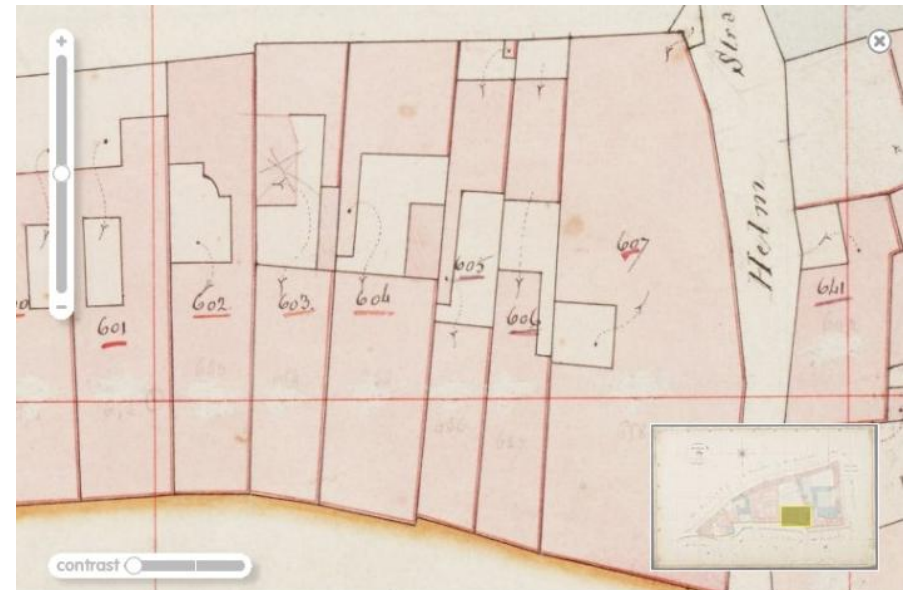
Afb. 5: kadastrale minuut van 1811; nr. 50 en 51 op resp. perceel 602 en 603.

De kadastrale minuut<sup>5</sup> van 1811 toont ook weer percelen met voor- en achterhuizen, verbonden door (geheel) interne doorgangen (afbeelding 5).

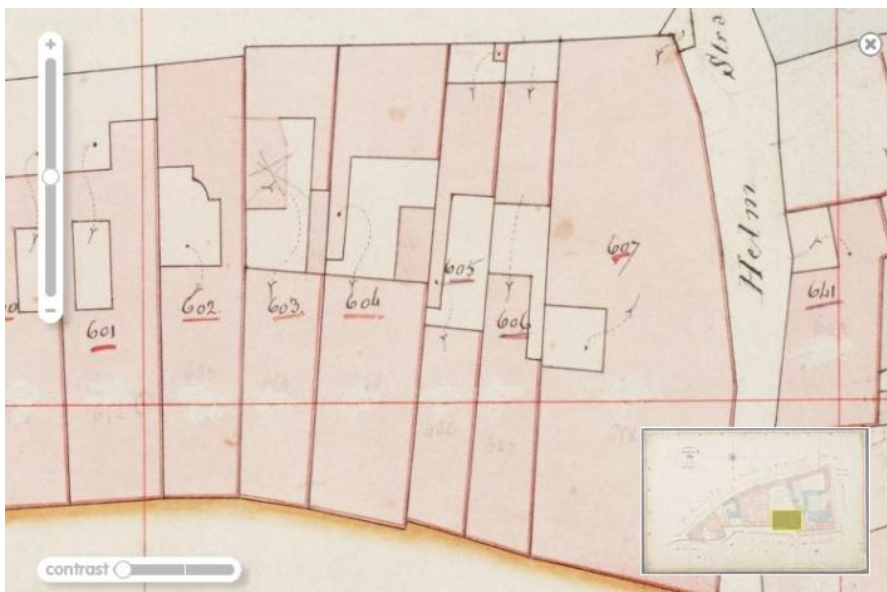
Afb. 4: kadastrale minuut van 1811; nr. 50 en 51 op resp. perceel 602 en 603.

De kadastrale minuut<sup>4</sup> van 1811 toont ook weer percelen met voor- en achterhuizen, verbonden door (geheel) interne doorgangen, afbeelding 4.

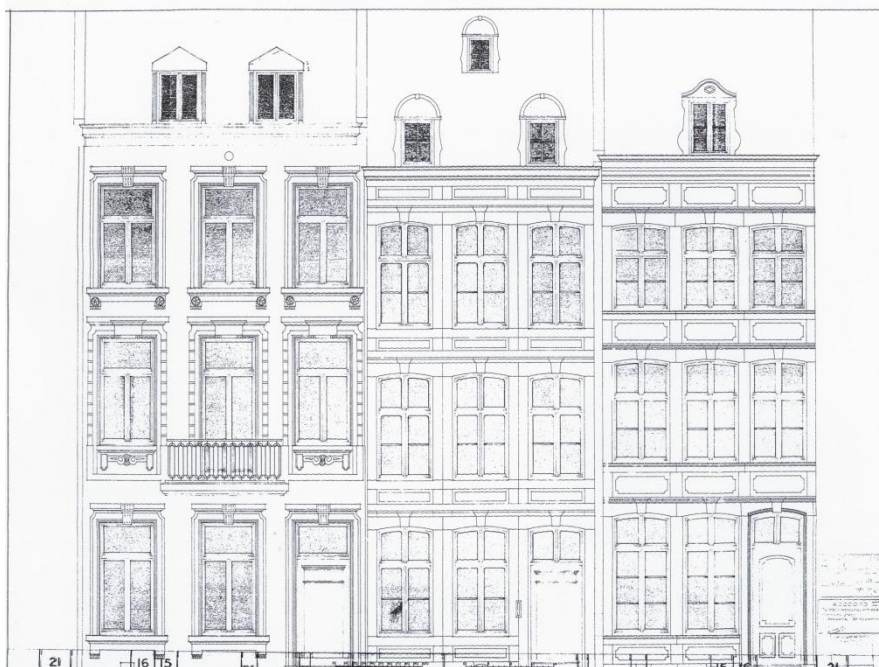
Op de bouwtekening van 1930 is slechts één dakkapel zichtbaar, op de tekening van rond 1976, afbeelding 7 zijn de dakkapellen ingetekend die we in de huidige situatie kennen. Opvallend is dat de voorgevel begane grond is teruggebracht naar een beeld dat lijkt op dat van de verdiepingen.

Afb. 7: voorgevel bestaande toestand in 1976<sup>10</sup>

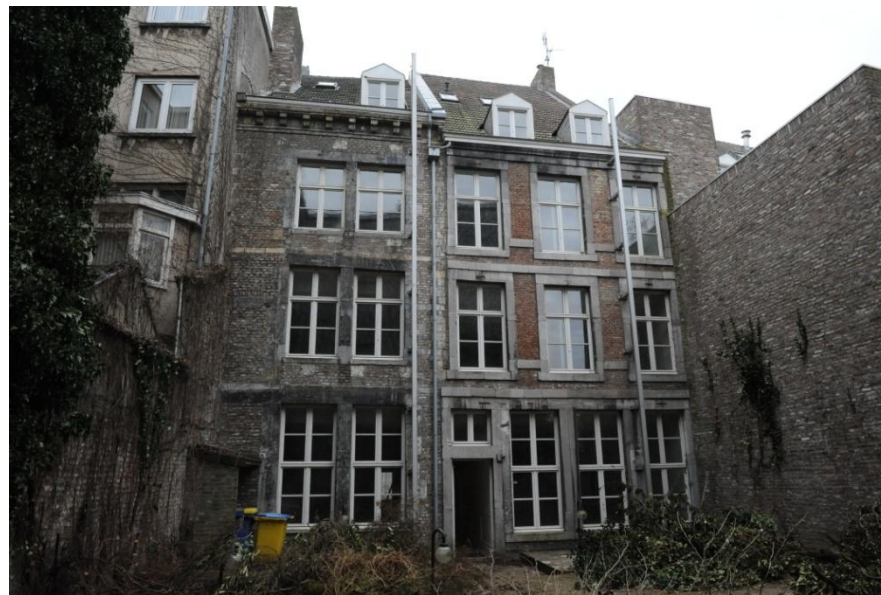
Afb. 9: achtergevels nr. 51 links en nr. 50 rechts

De raamvensters zijn aan de bovenzijde voorzien van zichtbare krammen. De vensterinvulling bestaat uit dubbele draairamen met een dwarsroede en bovenlichten. De bovenlichten op de verdiepingen hebben een tweedeling door een lengteroede en op de begane grond een vierdeling. Boven de raamvensters een zeer eenvoudige brede lijst van hardstenen blokken. Op de verdiepingen is een aansluiting van hardstenen banden iets boven de onderdorpels. De bakgoot is bekleed met een eenvoudige kroonlijst. De achtergevel van nr. 50 is de rechtergevel op afbeelding 9.

Zadeldak dat dwars op het pand staat, licht op gering. Aan de voorzijde direct boven de bakgoot twee dakkapellen met gebogen bekroning. Daar midden boven een identieke dakkapel. Aan de achterzijde direct boven de bakgoot twee dakkapellen met zadeldakjes. Het dak is gedekt met donkere pannen.

Per oplopende verdieping worden de vensters kleiner, net als de voorgevel. Op de begane grond aan de linkerzijde een afdakje voor containers. Hier is opgaand metselwerk. Rechts daarvan twee vensters met daarin een vensterinvulling die bestaat uit dubbele draairamen met een dwarsroede en bovenlichten. De bovenlichten op de verdiepingen hebben een tweedeling door een lengteroede en op de begane grond een vierdeling. De vensterinvulling op de verdiepingen bestaat eveneens uit dubbele draairamen met een dwarsroede. De vensterparen zijn gescheiden door een hardstenen stijl. De stijlen aan gevelzijden bestaan uit blokken van verschillende afmetingen. De achtergevel van nr. 51 is de linkergevel op afbeelding 9.

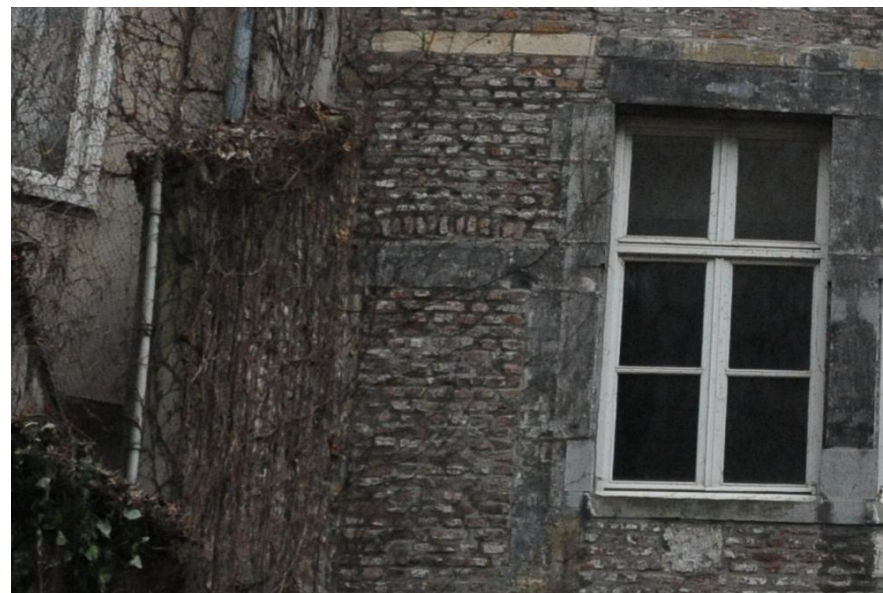
Afb. 10: getoogd metselwerk boven hardstenen ligger

Tevens opvallend is het gebruik van mergel naast het hardsteen. De mergel bevindt zich boven de vensters van de eerste verdieping en de begane grond. Aan de rechterzijde van deze gevel zijn hoekstenen van mergel geplaatst. Hoekstenen duiden op een vrijstaande gevel. Dit geeft aan dat deze achtergevel er eerder stond dan de rechterachtergevel.

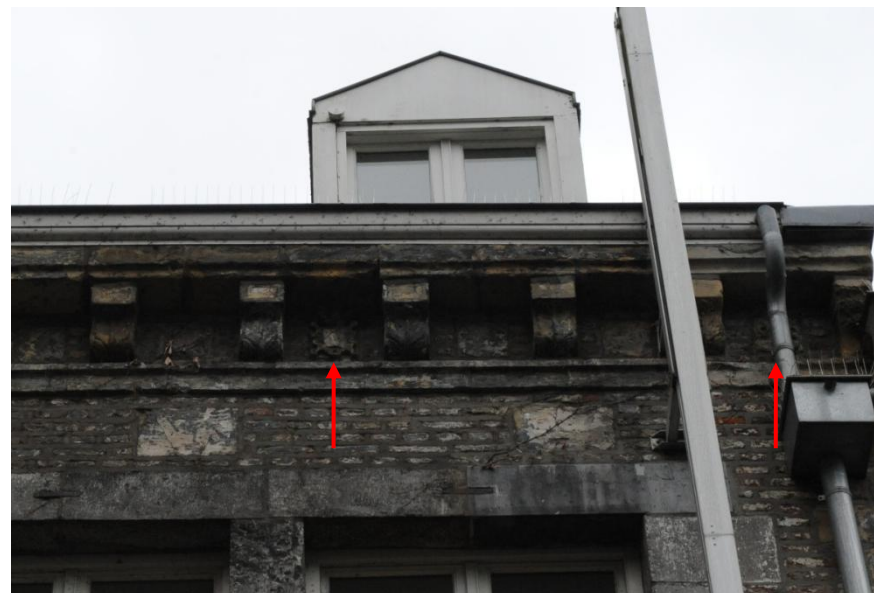
De hogere ouderdom komt ook tot uiting door het gebruik van het natuursteen mergel. Zeer opmerkelijk in dit verband is de aanwezigheid van een bakgoot van mergel liggend op consoles die eveneens van mergel zijn. Tussen de consoles zijn twee wapenstenen zichtbaar. Deze zijn gemarkeerd met rode pijlen in afbeelding 12. Al met al zorgt met name het mergel ervoor dat (delen van) de achtergevel van nr. 51 ouder is dan nr. 50. De stadsplattegrond van Braun en Hogenberg van 1588 toont

Afb. 12: bakgoot met consoles en twee wapenstenen

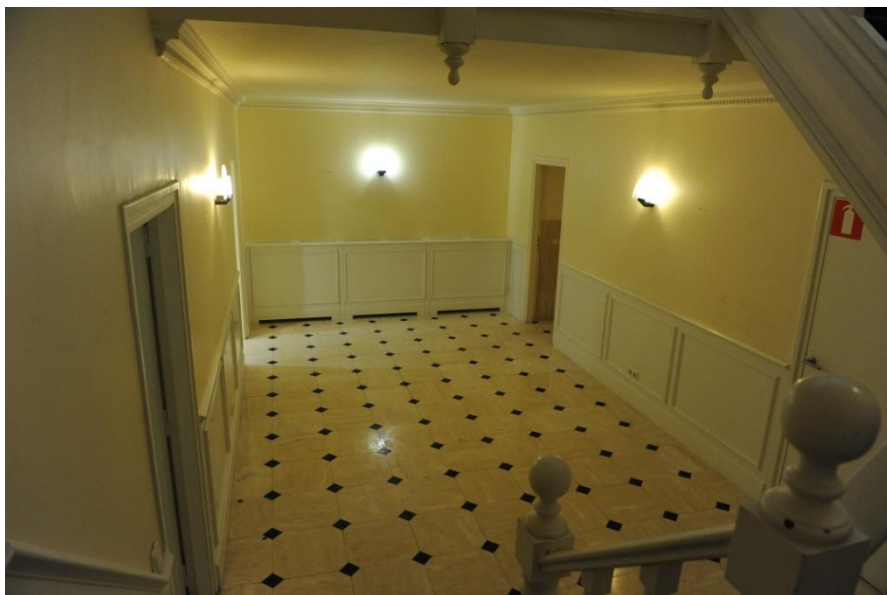
Men komt vanuit het trappenhuis gelegen in nr. 51 in de kelder waar de hal een brug vormt tussen de beide panden, afbeelding 13. Aan het einde van de hal bevindt zich de liftput, niet zichtbaar vanuit de hal. De verdiepingen vanaf de begane grond hebben een liftingang. Aan de linkerzijde van de hal komt men in de archiefruimte die de vorm heeft van een tongewelf. Dezelfde vorm zien we terug in de kitchenette aan de rechterzijde. Zeer waarschijnlijk was dit de kelder van nr. 50 die, voor de verbinding tussen beide panden werd gemaakt, één geheel vormde direct onder nr. 50.

Afb. 13: kelderverbinding tussen nr. 50 en 51

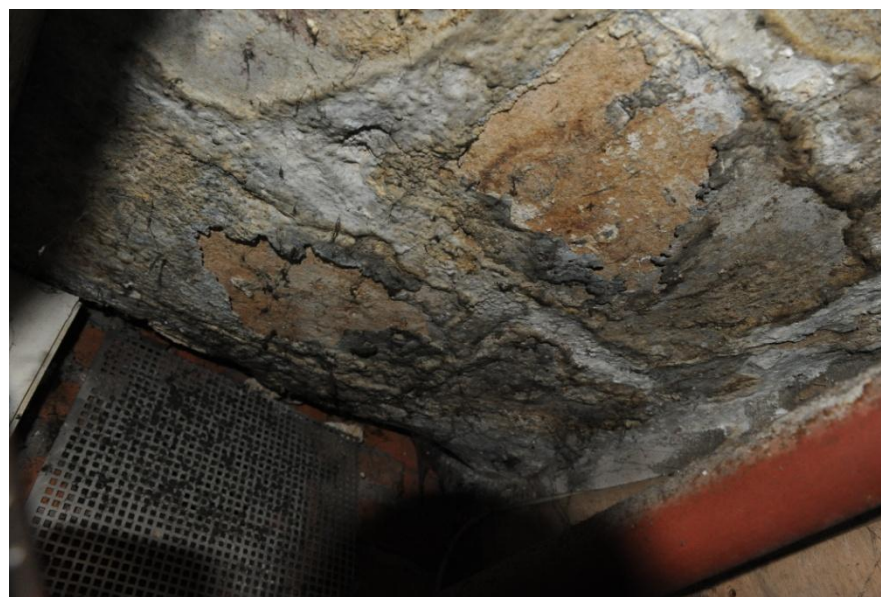
Vooraan links in de hal komt men in een ander tongewelf dat nu dienst doet als technische ruimte. Deze ruimte bevindt zich onder nr. 51. Alle gewelven zijn voorzien van een laag pleisterwerk. Echter, in de meterkast in de technische ruimte was metselwerk zichtbaar van het tongewelf. De metselstenen zijn van een groot formaat van circa 30 cm, en zijn niet een gebakken metselsteen maar van mergel, afbeelding 14.

Afb. 14: mergelstenen in gewelf technische ruimte onder nr. 51

Het feit dat dit soort steen hier aangetroffen wordt in combinatie met het soort kelder: een tongewelf, is een sterke aanwijzing dat het hier gaat om een kelder die ouder is dan de gevel doet vermoeden. Zoals beschreven bij de achtergevel is ook hier de stadsplattegrond van Braun en Hogenberg

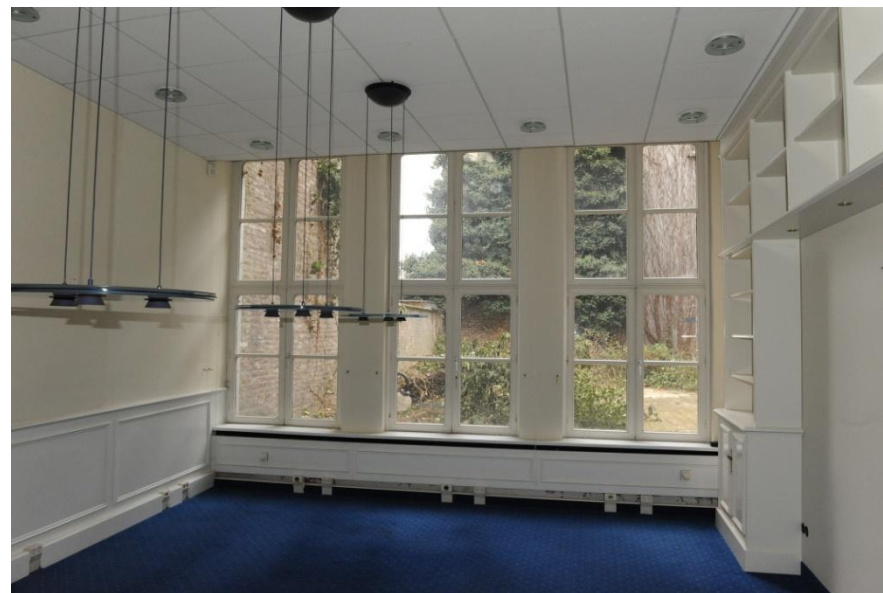
Afb. 15: kantoorruimte begane grond achterzijde nr. 50

De bekleding van de ruimtes is aangepast op een kantoor dat een zekere klasse moet uitstralen: tegelvloeren met motief van natuursteen of luxe

tapijt, lambrisering tegen wanden. Systeemplafonds met ingebouwde verlichting, zie bijvoorbeeld afbeelding 15.

Tijdens de opname wordt snel duidelijk dat het interieur recent is. Vergelijking van de huidige situatie met bouwtekeningen toont dat de hoofdpopzet van het interieur dateert van de verbouwing van rond 1976. Hierin is te zien hoe de vereniging van beide panden met een centrale hal, een trappenhuis en liftschaft de nieuwe indeling bepaald. Deze opzet is voor het grootste deel nu nog terug te vinden.

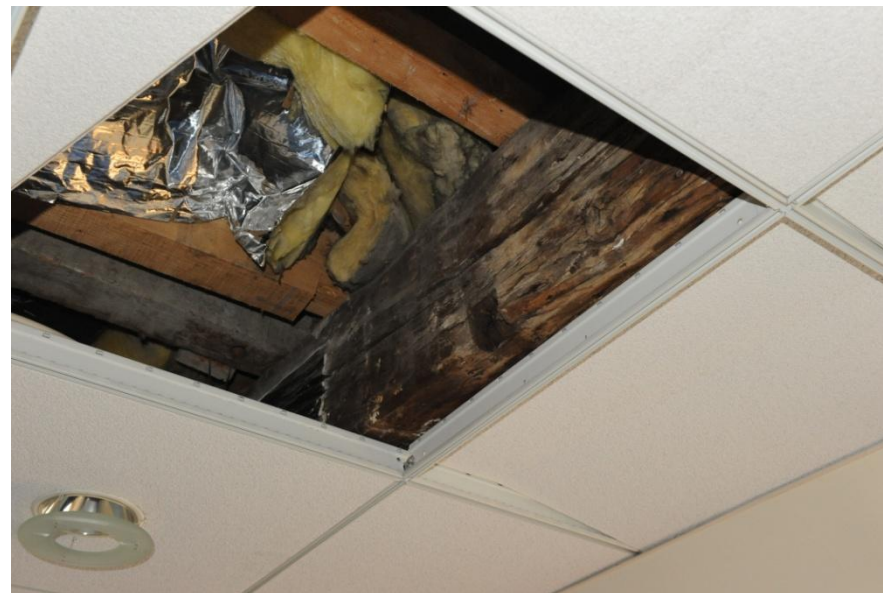
Bij het oplichten van enkele systeemtegels in nr. 51 werd de kapconstructie deels zichtbaar. Zowel het dakbeschot boven de isolatie als de sporen zijn recent. De benaming sporen suggereert een sporenkap, maar dit klopt niet helemaal, omdat de sporen liggen op gordingen. Omdat slechts een detail is gezien is niet op te maken om welke soort kap het gaat, afbeelding 16.

Afb. 16: vuren “sporen” op gording

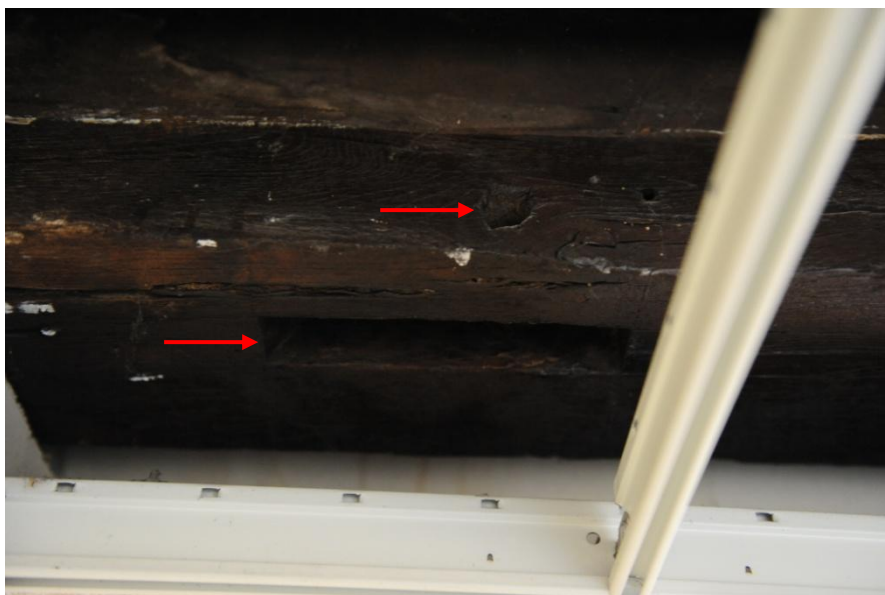
Markant zijn de gordingen die gezien zijn; beiden bevinden zich op nr. 51 ter hoogte van de aansluiting van systeemplafond en dakhoek. De gordingen zijn een stuk ouder dan het beschot en de sporen. De sporen zijn van vuren maar de gordingen zijn van eiken en zijn tevens hergebruikt. Dit is te zien aan een inkeping voor een schoor of korbeel, met bijbehorend gat voor een toognagel, afbeelding 17.

Afb. 17: inkeping voor schoor of korbeel en gat voor toognagel

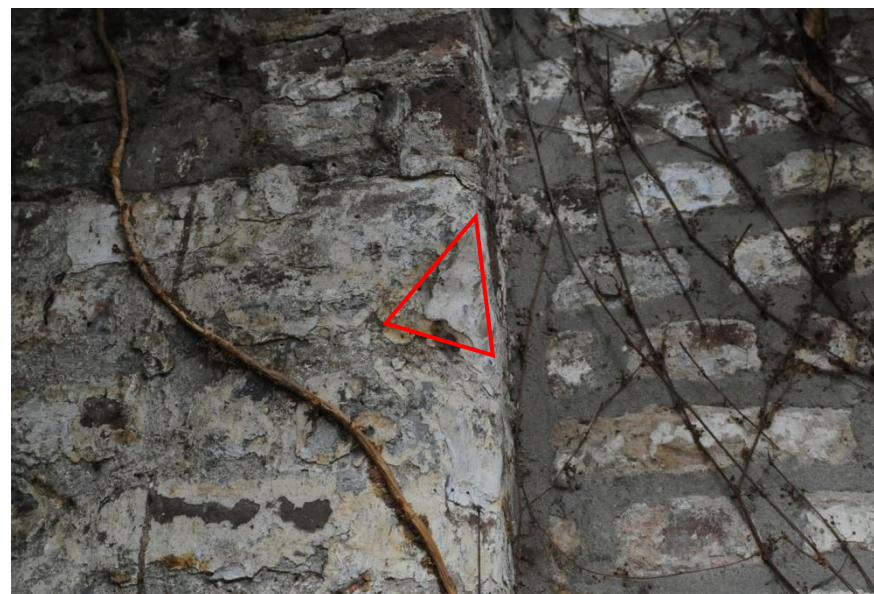
Opvallend aan de hoek die de sprong markeert, is dat deze een leep heeft, afbeelding 18. Met andere woorden; de hoekstenen zijn gebiljoend en dit is reeds vóór het bakproces gebeurd. Aan het einde van de gebiljoende kant is de kapel zichtbaar, in de afbeelding aangegeven met de rode driehoek.

Afb. 18: sprong in metselwerk

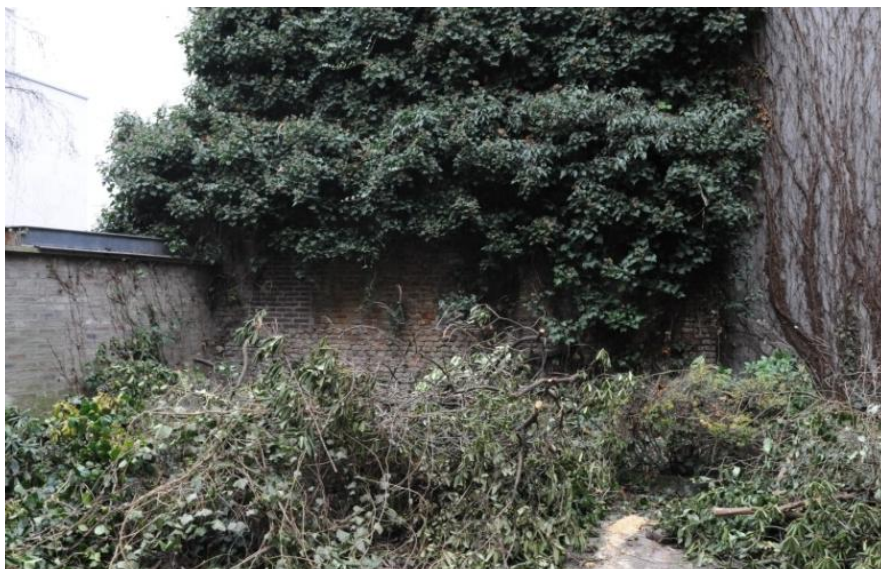
en 51 al sinds de achttiende eeuw achterhuizen kent, is het zeer waarschijnlijk dat deze muur ook oud is. Dit is zichtbaar in het grote formaat van de steen, de oranje kleur die wat zegt over het bakproces, de kleur van de voeg die geel is en daarmee een mergelvoeg doet vermoeden, en het koppenverband waarin de muur is opgemetseld.

Afb. 19: muur tegen achterzijde perceel nr.50
