# bodeminzicht

### **verkennend bodemonderzoek Eind 40 te Nederweert**

*Projectnaam* Eind 40 te Nederweert  
*Projectnummer* B2185

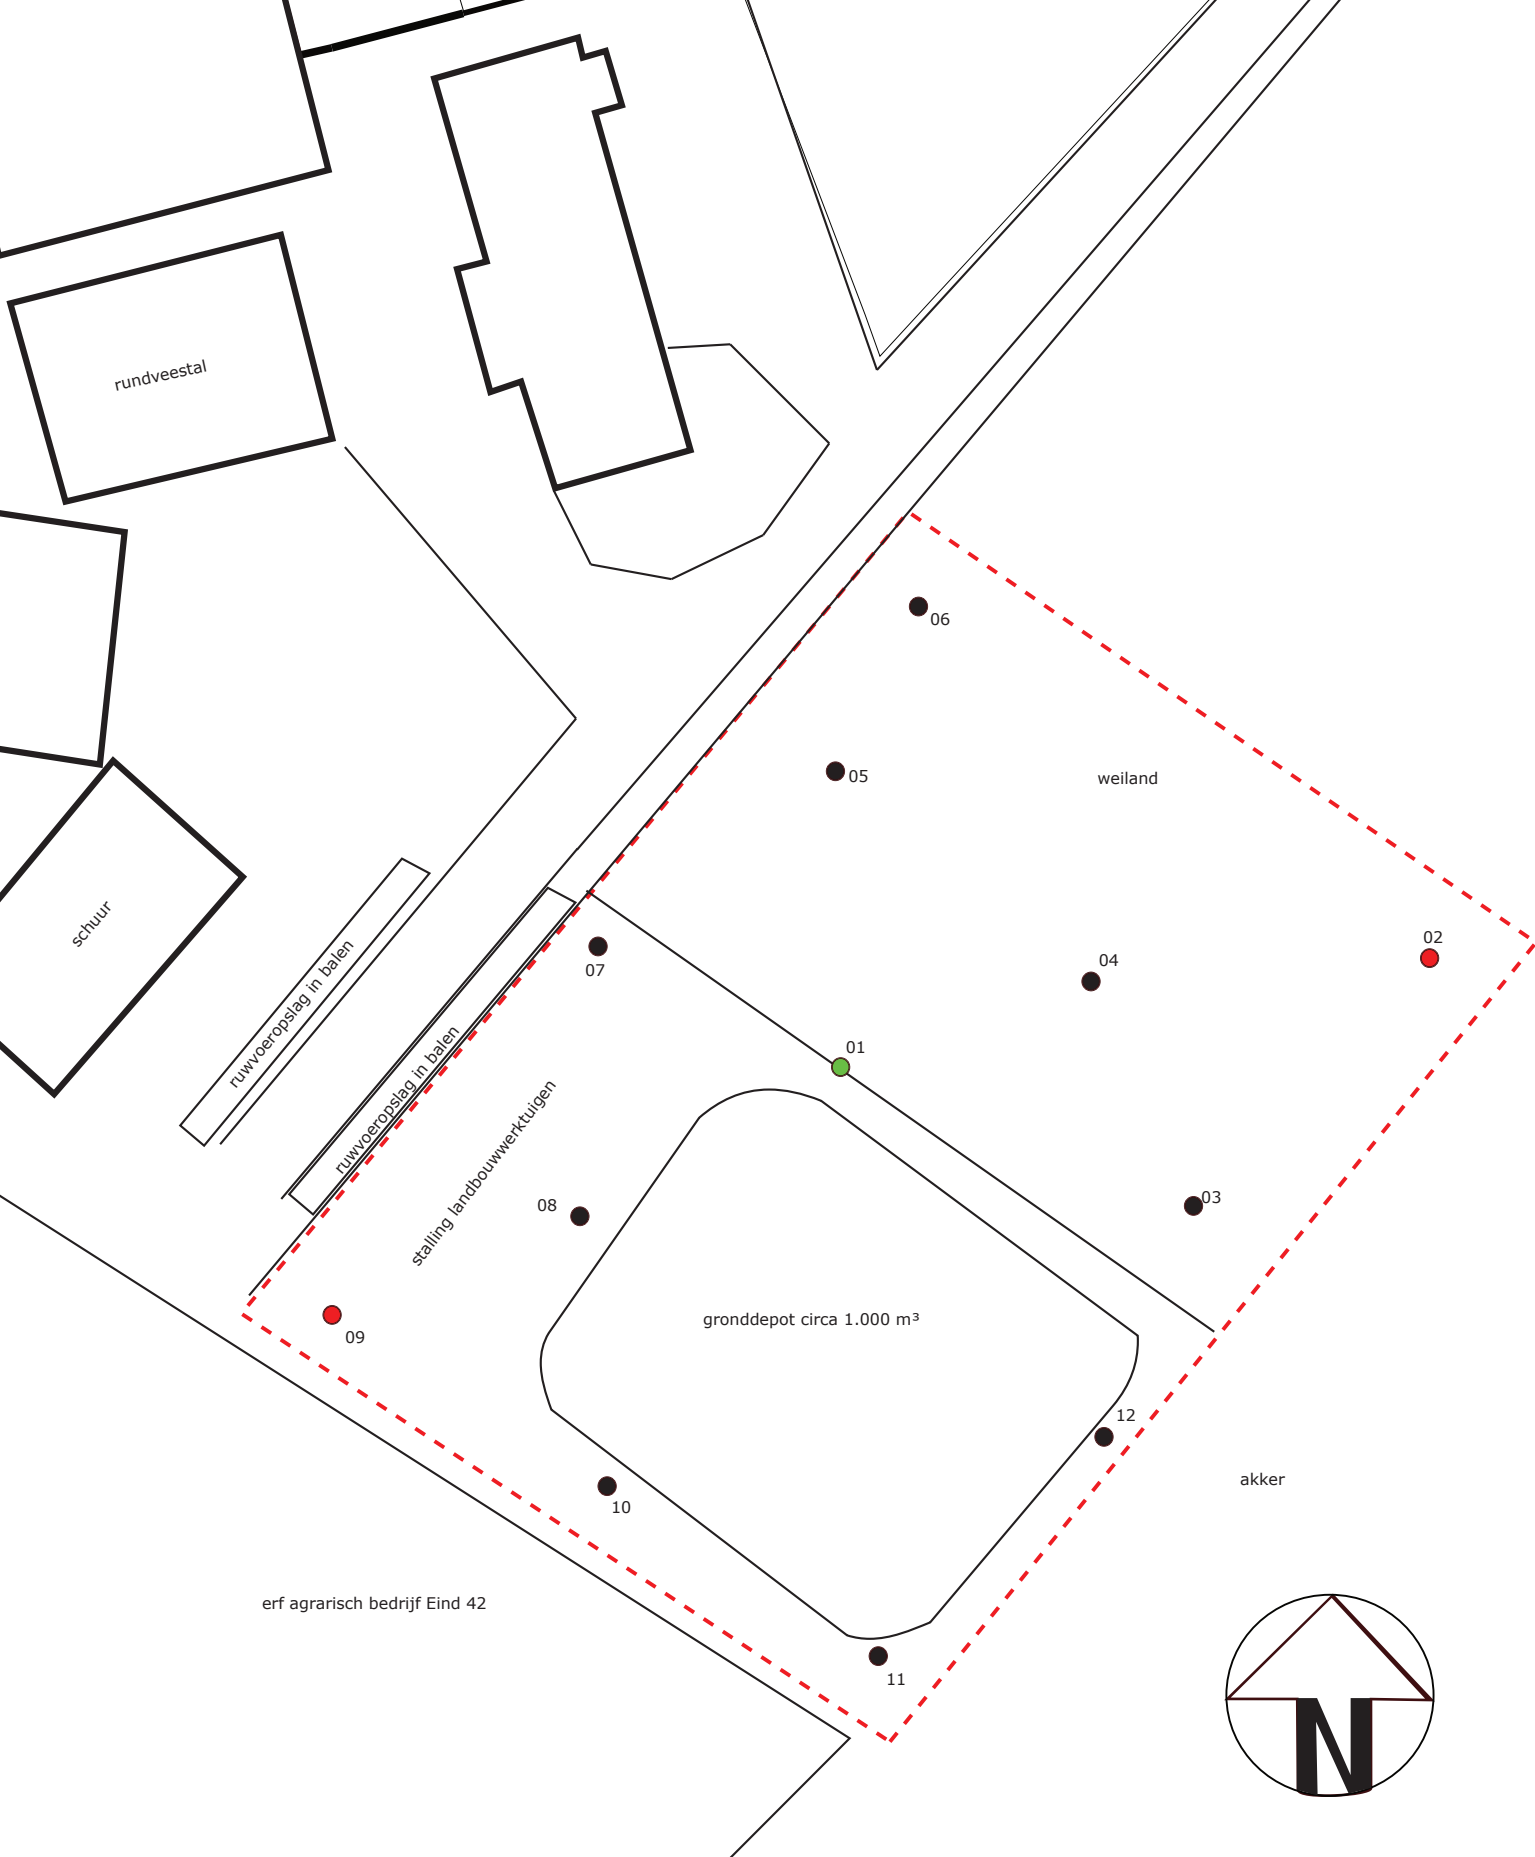
## Situatietekening met boorlocaties

- In bijlage 2 is de plaats van de boringen in de situatietekening opgenomen.
- Voor de gedetailleerde boorprofielbeschrijvingen per boring wordt verwezen naar bijlage 3.
- In bijlage 6 zijn de veldwerkrapportages opgenomen

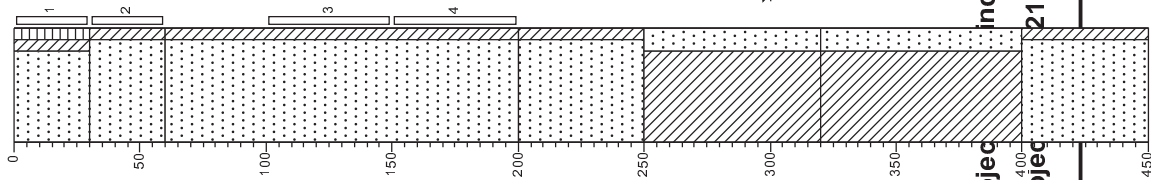
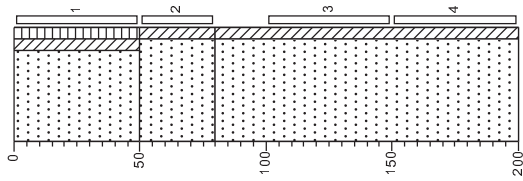
Bijlage: Boorprofielen

groenstroom  
Zand, matig fijn, zwak siltig, zwak humeus, donker bruinbeige, Edelmanboor  
Zand, zeer fijn, zwak siltig, neutraal bruinbeige, Edelmanboor  
Zand, zeer fijn, zwak siltig, licht witgeel, Edelmanboor

weiland  
Zand, matig fijn, zwak siltig, zwak humeus, donker bruinbeige, Edelmanboor  
Zand, matig fijn, zwak siltig, neutraal bruinbeige, Edelmanboor  
Zand, zeer fijn, zwak siltig, licht witgeel, Edelmanboor

weiland  
Zand, matig fijn, zwak siltig, zwak humeus, donker bruinbeige, Edelmanboor

Zand, matig fijn, zwak siltig, licht oranjebeige, Edelmanboor

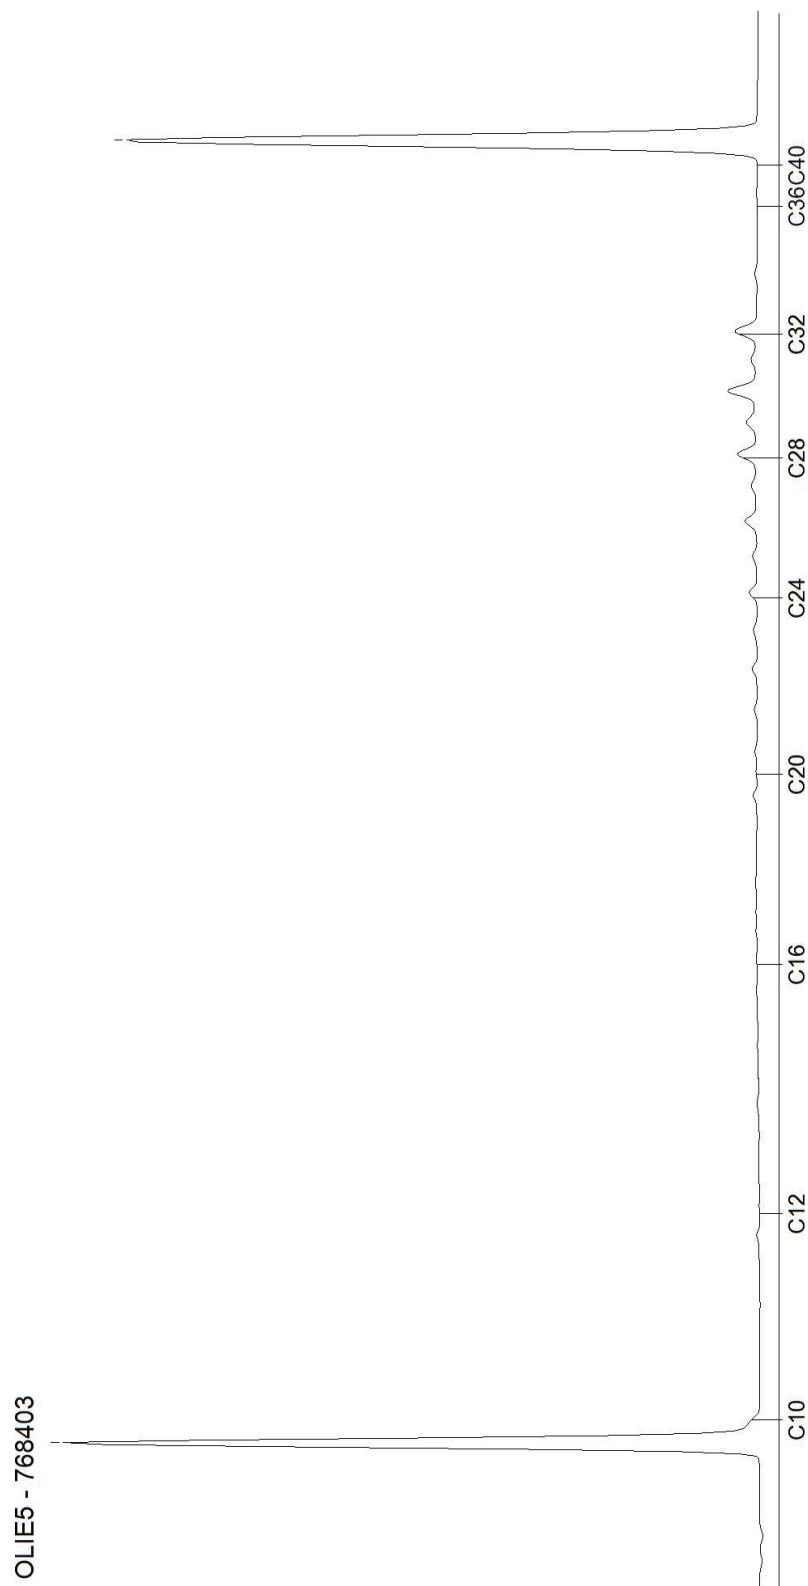
**Monsteromschrijving: BG1 (0-50)**

CHROMATOGRAM for Order No. 808211, Analysis No. 768403, created at 16.11.2018 13:35:19

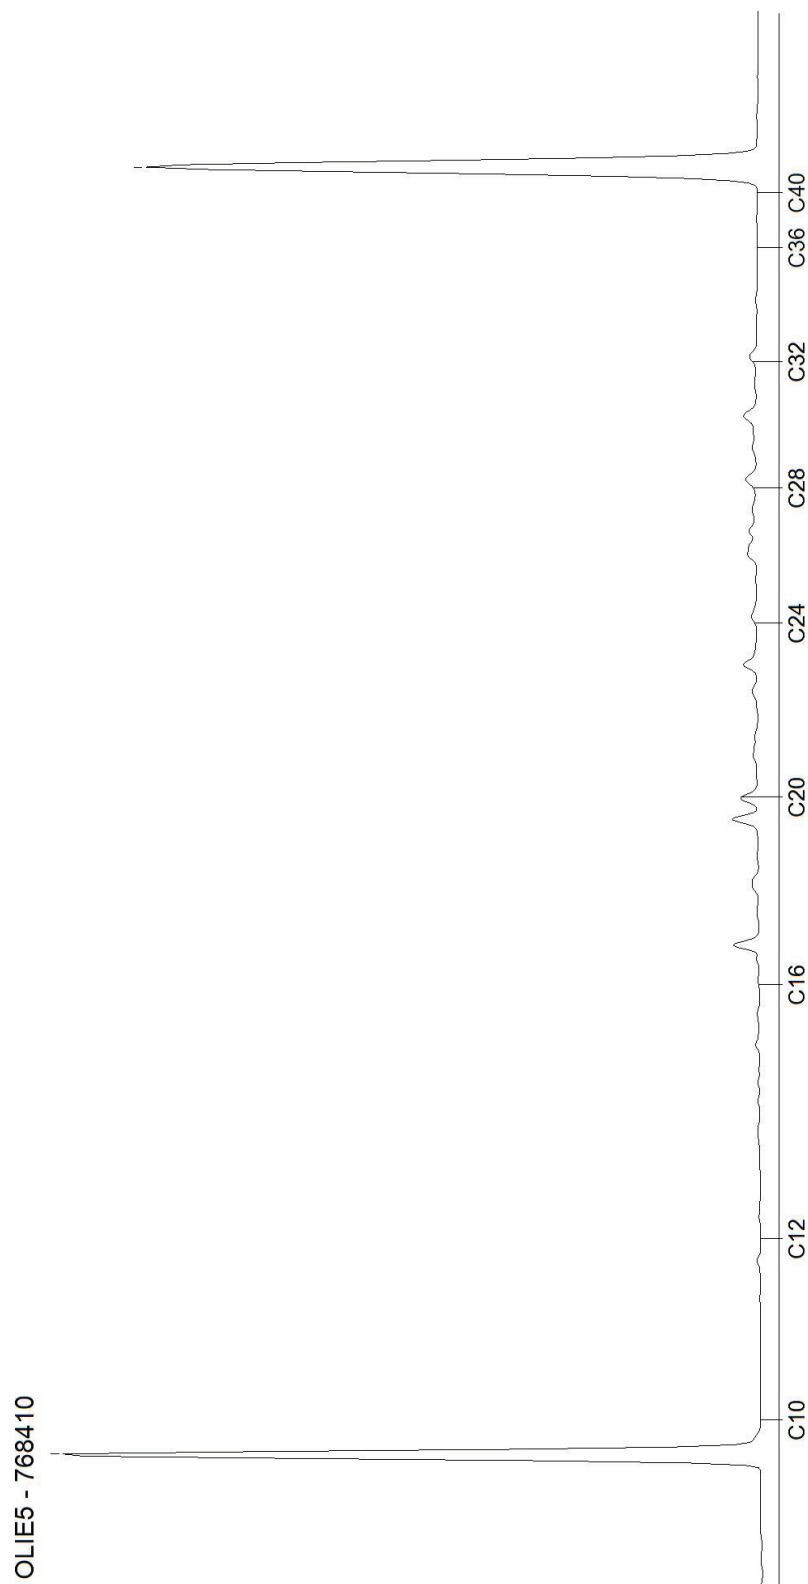
**Monsteromschrijving: BG2 (0-50)**

CHROMATOGRAM for Order No. 808211, Analysis No. 768410, created at 16.11.2018 12:35:57

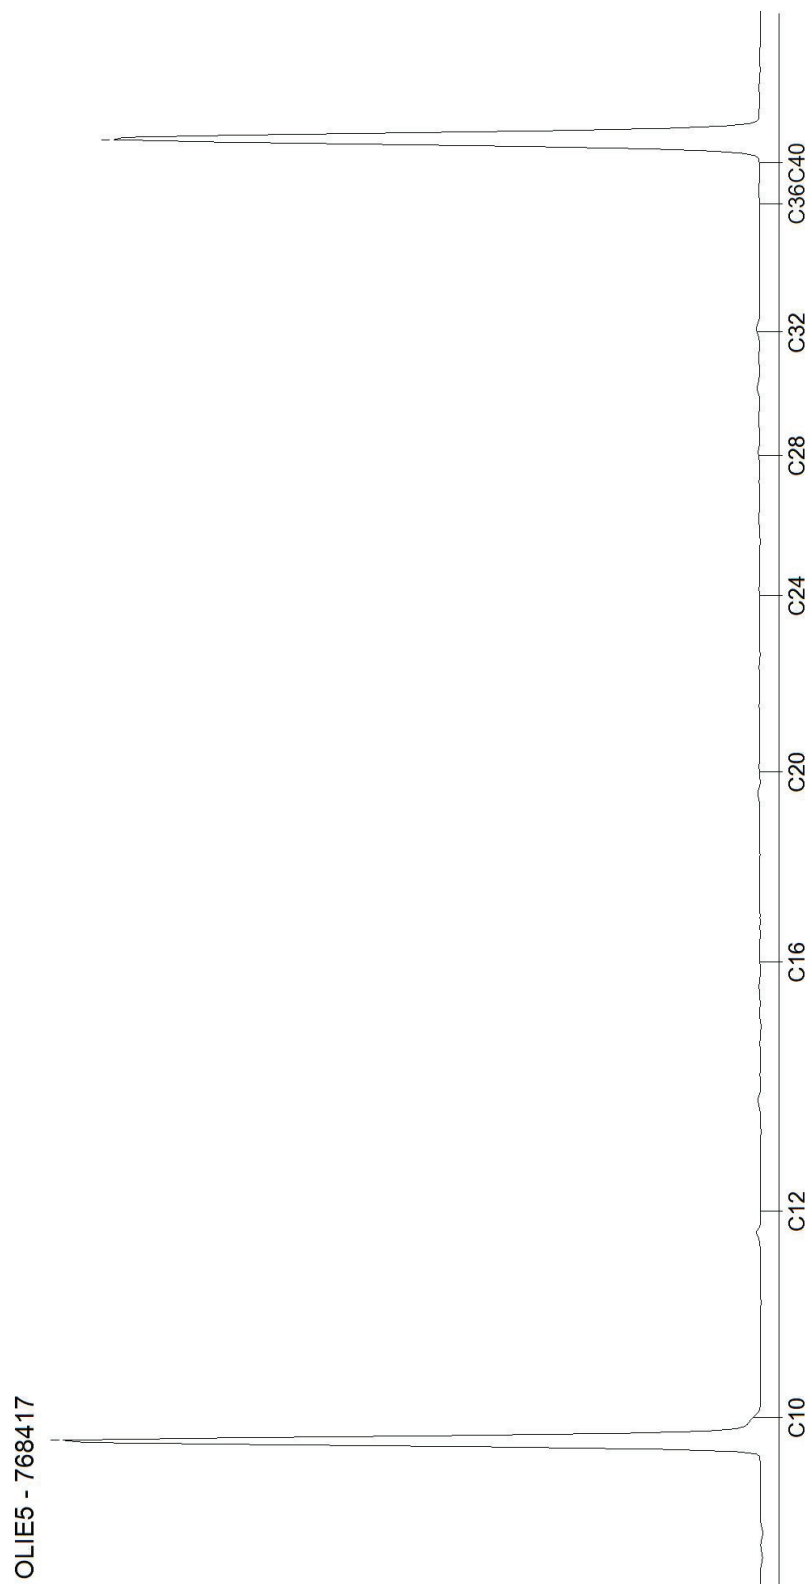
**Monsteromschrijving: OG1 (50-200)**

CHROMATOGRAM for Order No. 808211, Analysis No. 768417, created at 16.11.2018 13:35:19

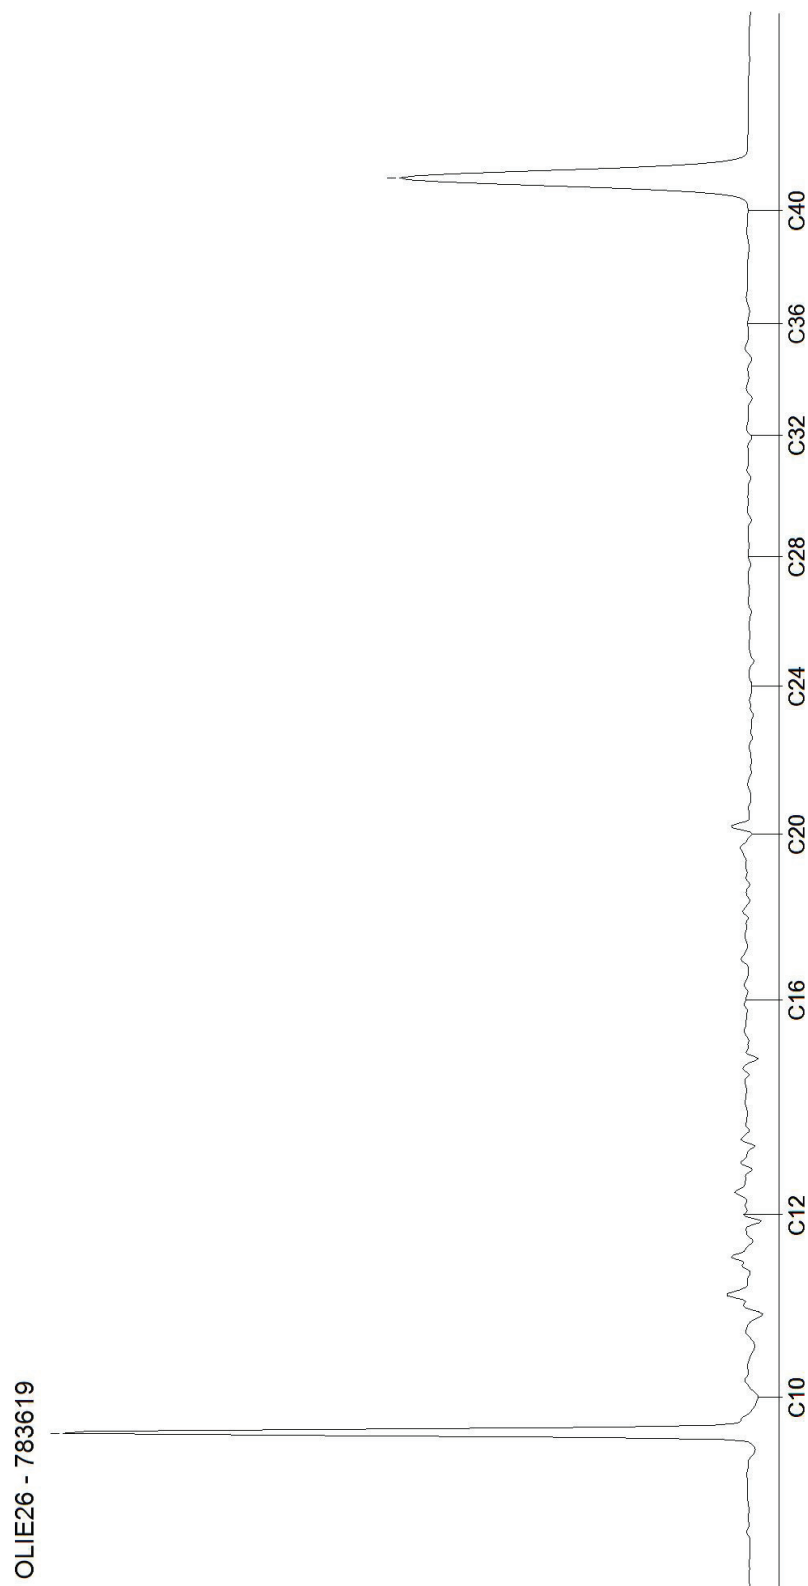
**Monsteromschrijving: 01-1-1 (350-450)**

CHROMATOGRAM for Order No. 810698, Analysis No. 783619, created at 27.11.2018 08:17:36
