Rapport

**verkennend bodemonderzoek  
Eind 40 te Nederweert**

*Projectnaam* Eind 40 te Nederweert  
*Projectnummer* B2100

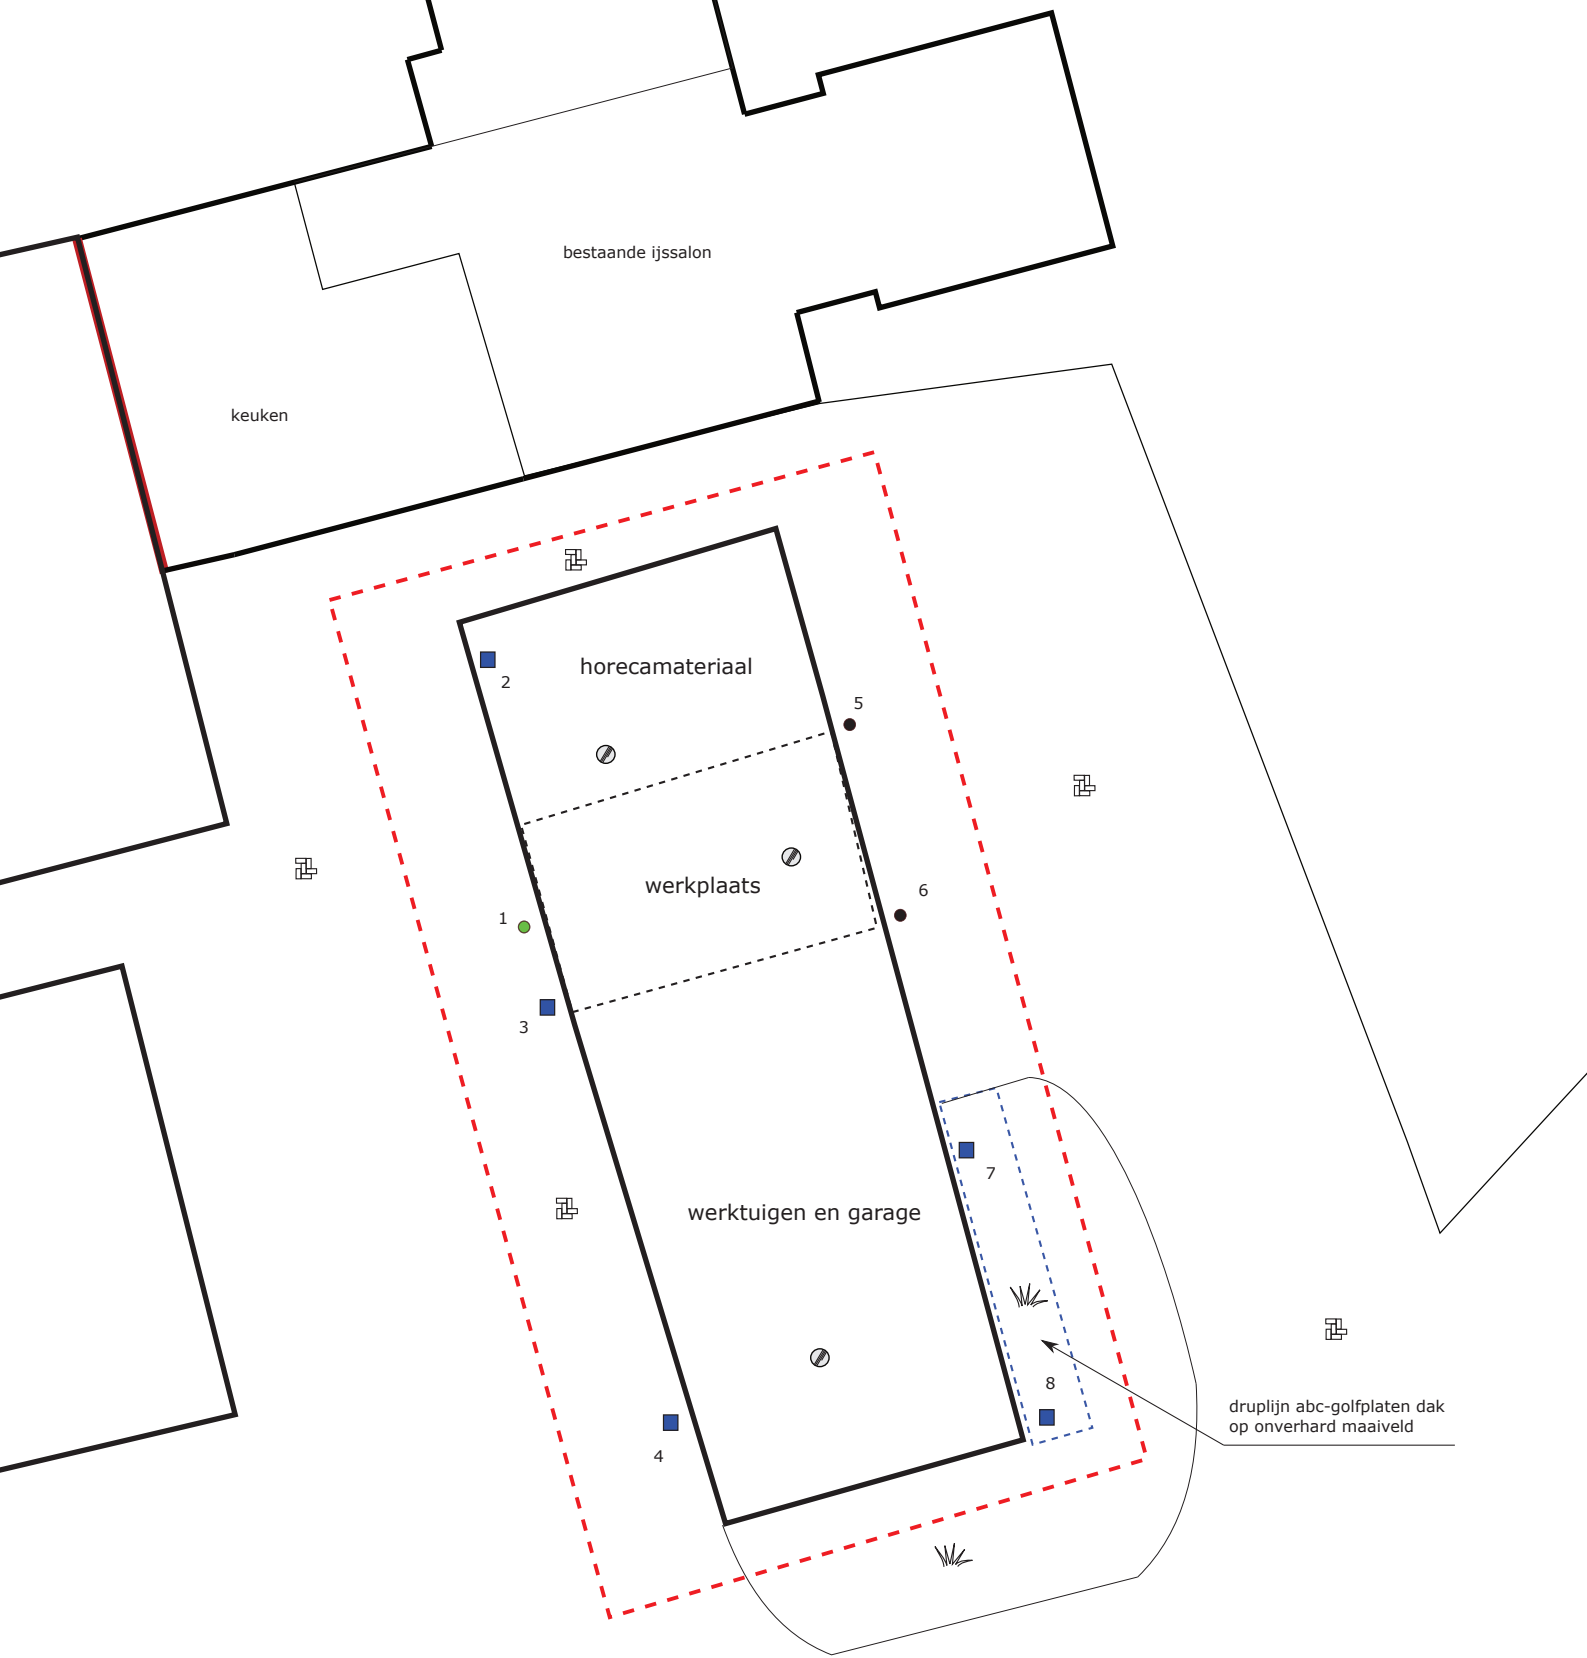
**Situatietekening met boorlocaties**

- In bijlage 2 is de plaats van de boringen/sleuven in de situatietekening opgenomen.
- Voor de gedetailleerde boorprofielbeschrijvingen per boring wordt verwezen naar bijlage 3.
- In bijlage 6 zijn de veldwerkrapportages opgenomen
