AANVULLEND ARCHEOLOGISCH  
ONDERZOEK

BURGEMEESTER HOBUSSTRAAT

TE NEDERWEERT

# Aanvullend archeologisch onderzoek

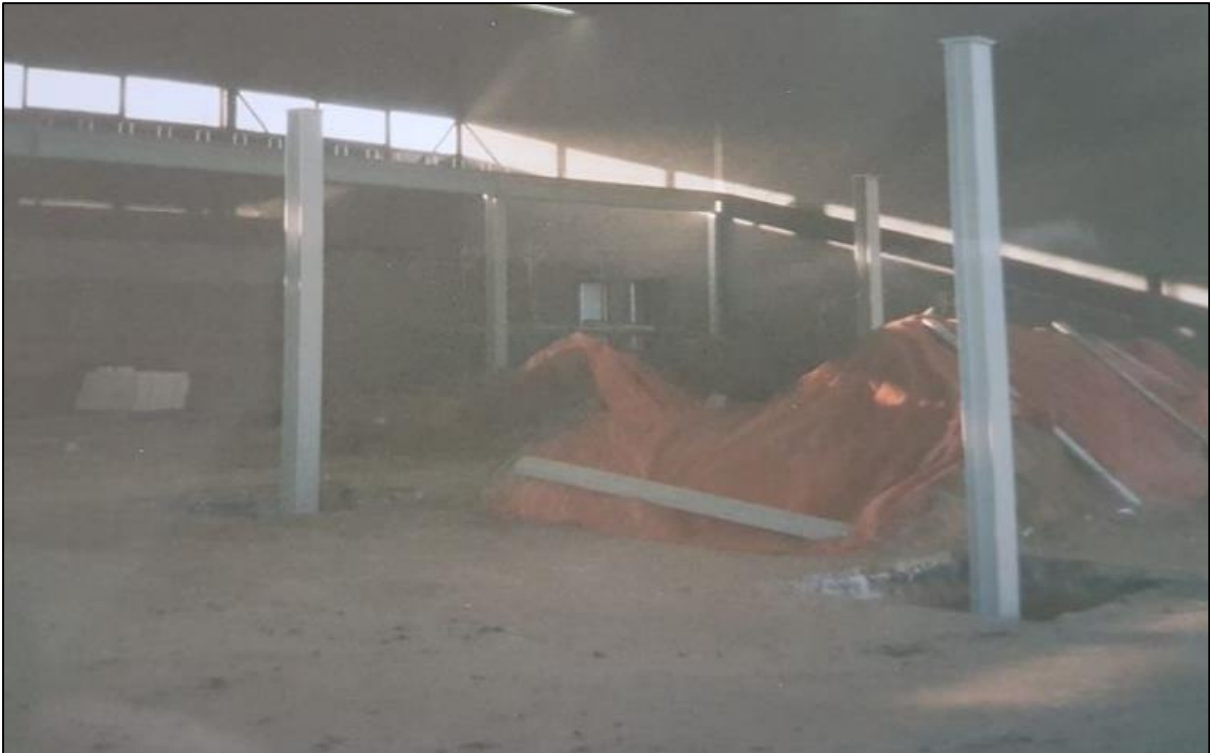
*Foto 1: gaten rond de palen in de sporthal.*

Op basis van de verkregen foto's, kan worden gesteld dat er bij de bouw van de sporthal tot 1 m onder maaiveld is verstoord. Het is niet duidelijk geworden of dit geldt voor de gehele hal, of enkel voor de locatie van de funderingspalen. Bij de aanleg van de riolering zijn er sleuven tot het zand gegraven met een breedte van ca. 60 cm.

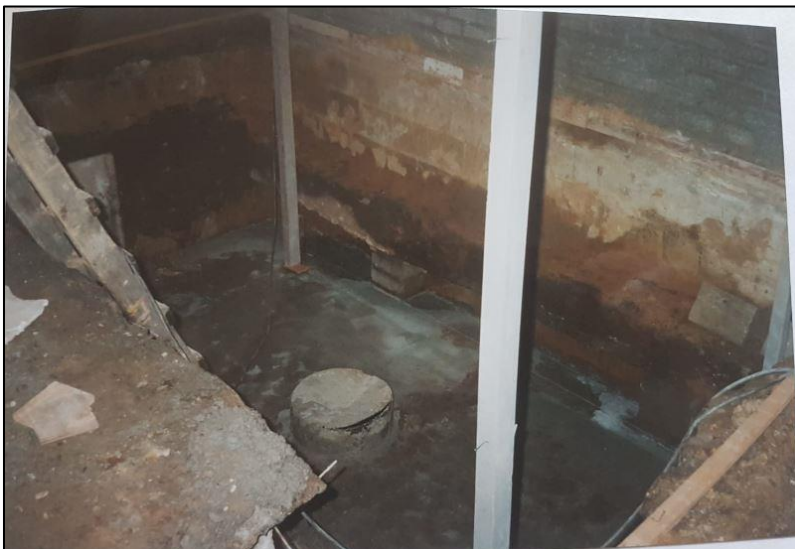
*Foto 2: detailfoto van de fundering. Locatie onbekend.*

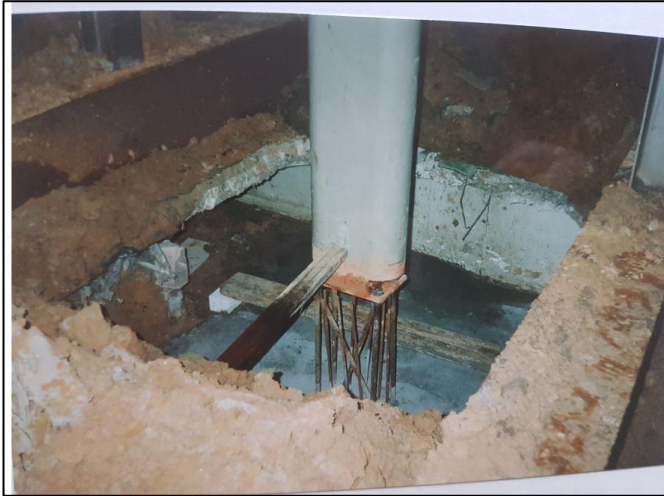
Foto 3: detail fundering. Locatie onbekend.

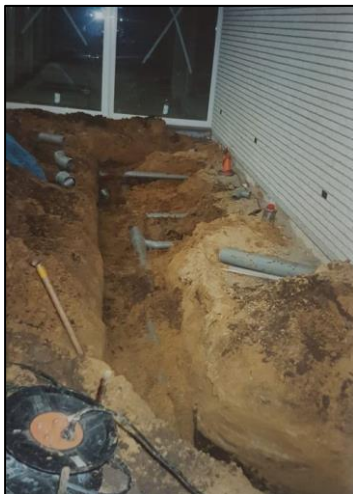
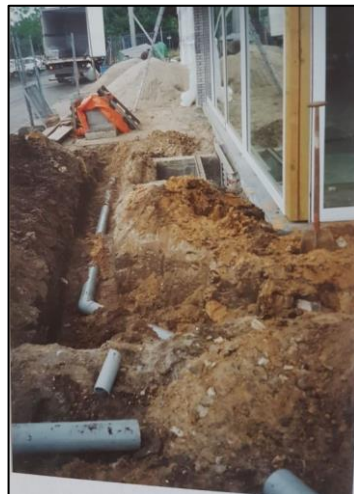
In en rond het gebouw zijn sleuven gegraven voor kabels en leidingen (foto's 4 t/m 7). Hierbij is goed te zien dat de donkere top is verwijderd, waardoor de leidingen op het zand gelegd konden worden.

Foto 4 en 5: riolering binnen en buiten

De diepte en breedte van de kabels en leidingen kon niet achterhaald worden uit de begeleidende data. Op basis van de foto's kan aangenomen worden dat de riolering in de top van het zand is aangelegd, in sleuven van ca. 60 cm breed.

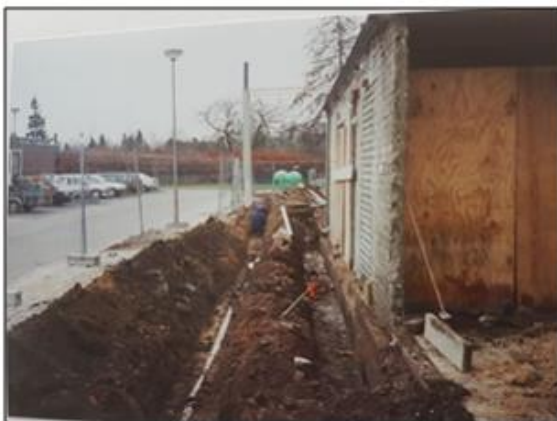
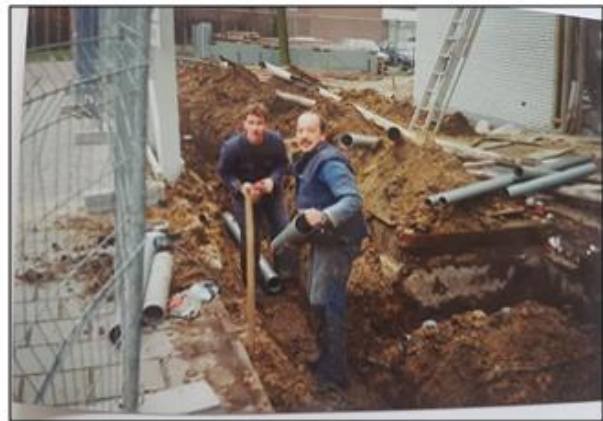
Foto 6 en 7: Leidingwerk buiten.

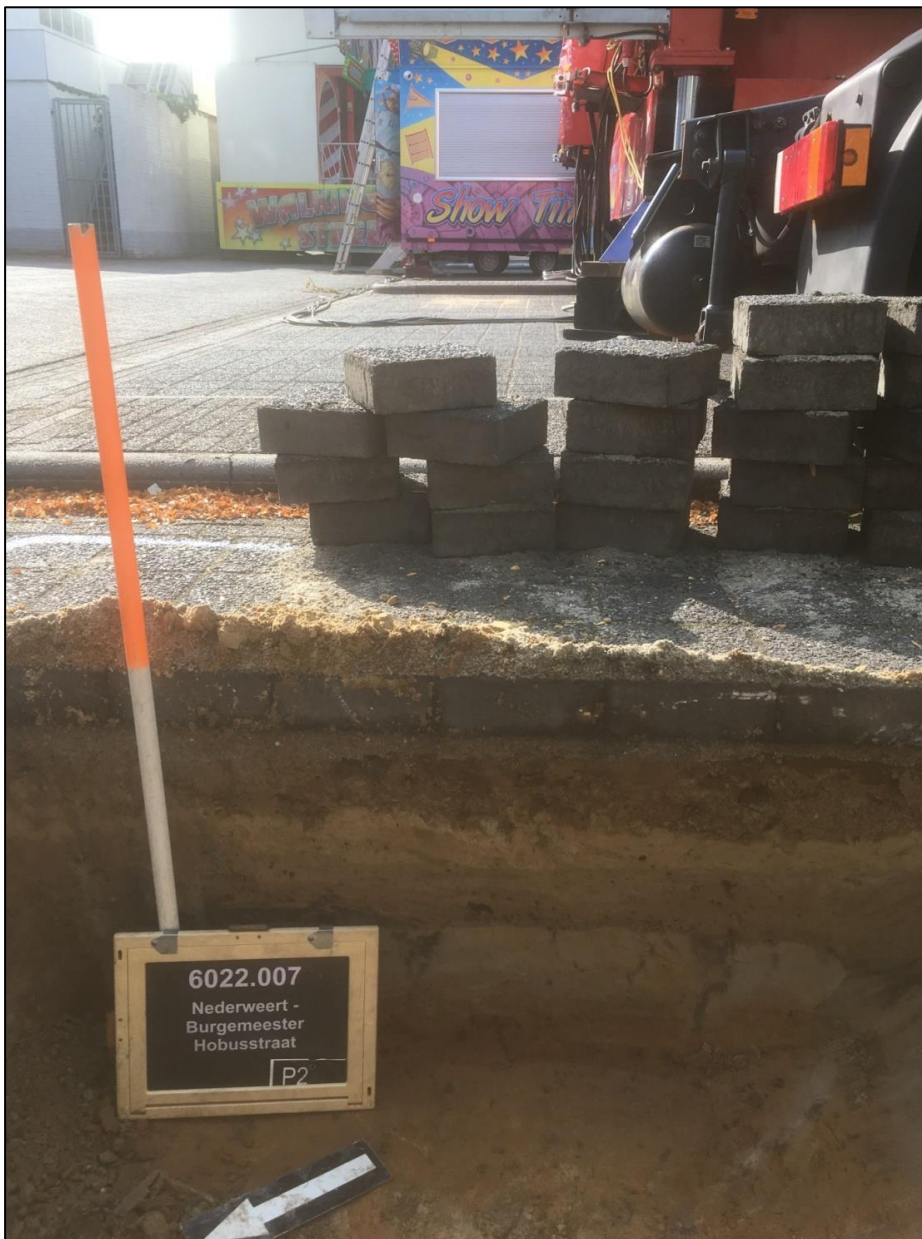
Foto 8: de kermis zorgt voor wat bijzondere plaatjes, maar beperkt het onderzoek niet.

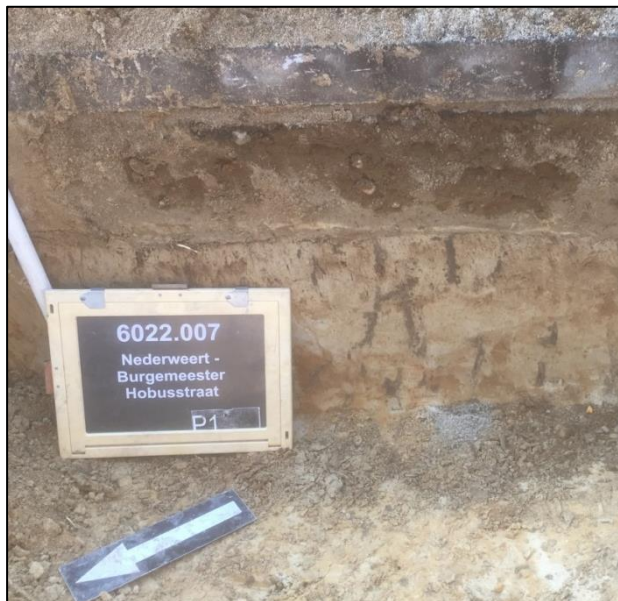
Profiel 1

0	klinker
	Klinker
10	
	Zand, matig grof, sterk siltig, matig grindhoudend, bruinoranje, bouwzand
26	
32	Zand, matig fijn, matig siltig, zwak grindhoudend, zwak gleyhoudend, bruingeel, gevlekt, ophooglaag
	Zand, matig fijn, matig siltig, zwak gleyhoudend, lichtgeel, Cg-horizont, met bioturbatie
50	
52	
	Zand, matig fijn, sterk siltig, matig gleyhoudend, grijsoranje, Cg-horizont
65

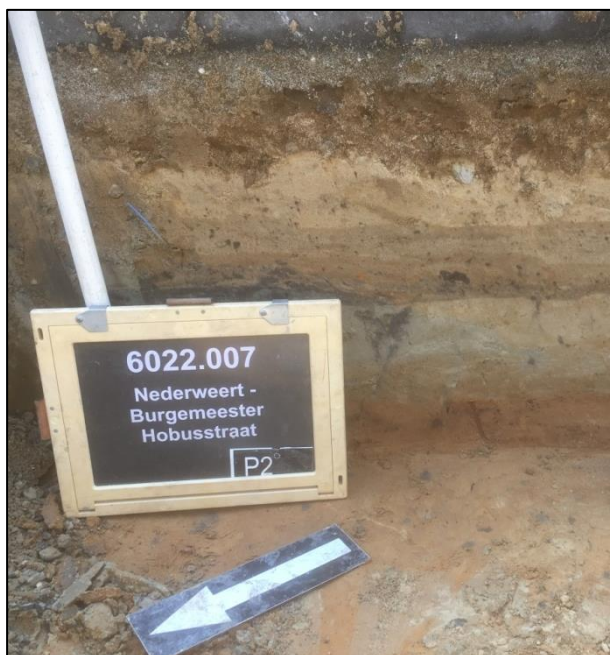
Profiel 2

0	klinker
	Klinkers
10	
12	Zand, zeer grof, zwak siltig, zwak grindhoudend, grijs, bouwzand
	Zand, matig grof, matig siltig, zwak grindhoudend, matig gleyhoudend, bruinoranje, bouwzand
24	
	Zand, matig fijn, matig siltig, zwak gleyhoudend, zwak grindhoudend, bruingeel, ophooglaag
36	
	Zand, matig fijn, uiterst siltig, zwak gleyhoudend, lichtgrijs, Cg-horizont
50	
	Zand, matig fijn, matig siltig, zwak grindhoudend, sterk gleyhoudend, oranje, Cg-horizont
60

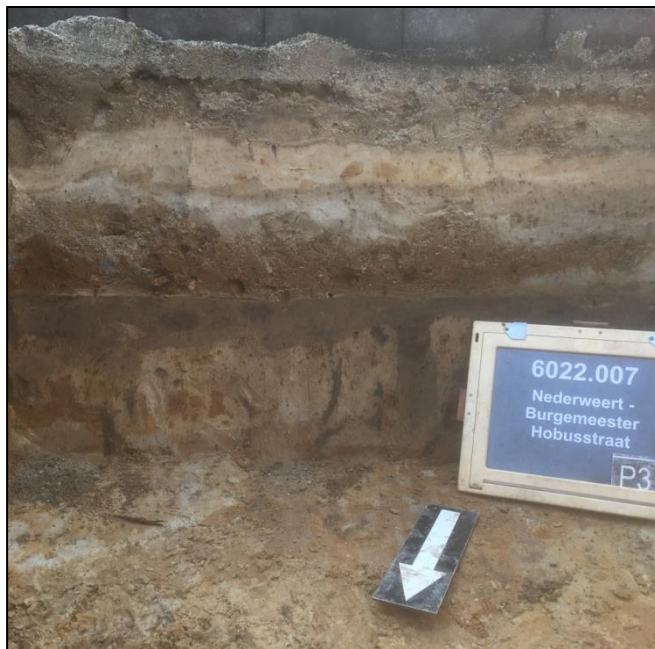
Profiel 3

0	klinker
	Klinkers
10	
14	Zand, zeer grof, zwak siltig, zwak grindhoudend, grijs, bouwzand
	Zand, matig fijn, matig siltig, zwak grindhoudend, zwak gleyhoudend, bruingeel, gevlekt, ophooglaag
32	Zand, matig grof, sterk siltig, matig grindhoudend, bruinoranje, bouwzand
42	Zand, matig fijn, matig siltig, zwak humeus, zwak baksteenhoudend, bruingrijs, bioturbatie
52	Zand, matig fijn, matig siltig, zwak grindhoudend, zwak gleyhoudend, lichtgeel, Cg-horizont (met bioturbatie)
70

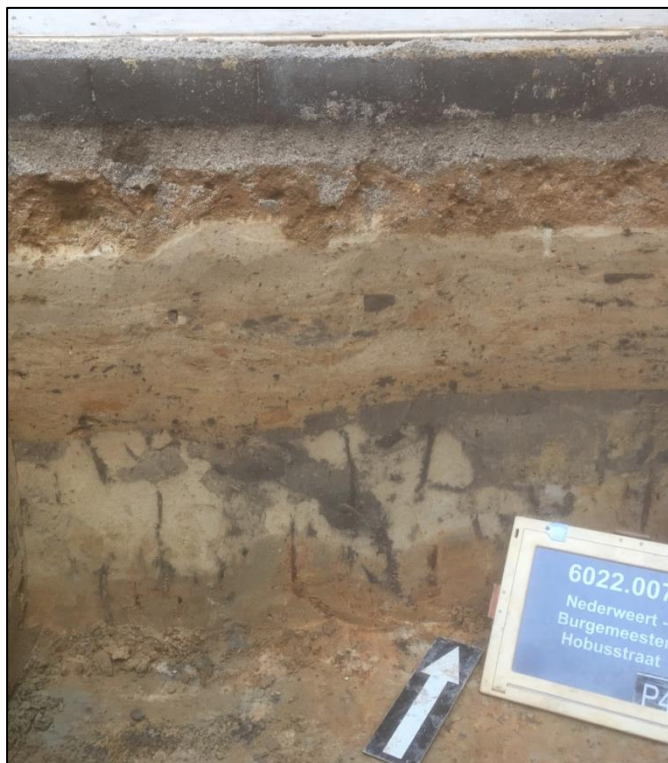
Profiel 4

0	klinker
	Klinkers
10	
18	Zand, zeer grof, zwak siltig, zwak grindhoudend, grijs, bouwzand
	Zand, matig grof, sterk siltig, matig grindhoudend, bruinoranje, bouwzand
26	Zand, matig fijn, matig siltig, zwak grindhoudend, zwak gleyhoudend, bruingeel, gevlekt, ophooglaag
45	Zand, matig fijn, zwak siltig, lichtgeel, sterke bioturbatie
70	Zand, matig fijn, sterk siltig, matig gleyhoudend, grijsoranje, Cg-horizont
86

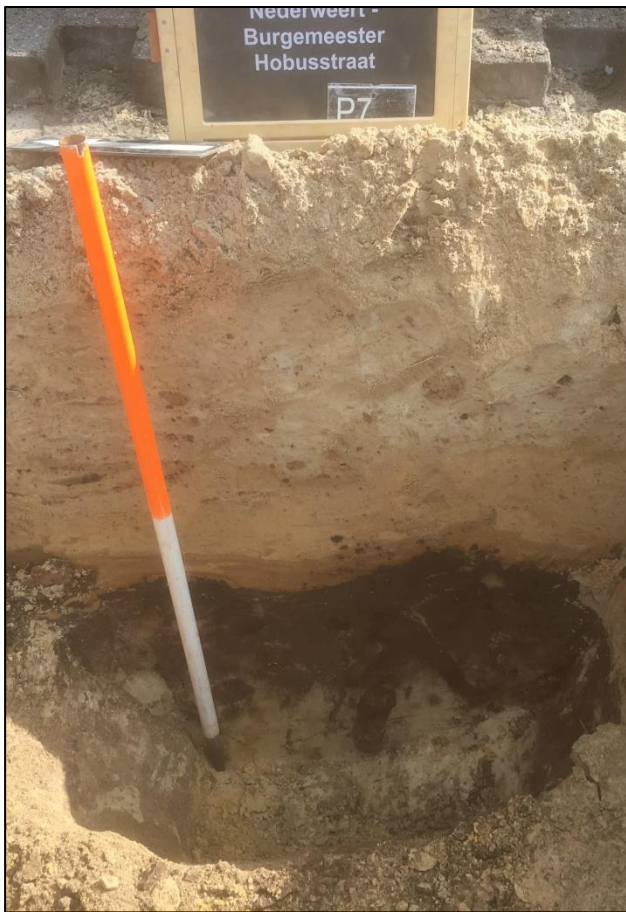
- 9: Z3S1h1, drgrbr, bouwvoor
- 15: Z3S1, zwak gley, orge, rest oorspronkelijke C-horizont
- 16: Z3S2h1, grbrge gevlekt, zak baksteen, verstoord
- 16a: met resten E- en B-horizont
- 12: Z3S2, zwak gley, lige, Cg-horizont (met bioturbatie)
- 6: Z3S3, orgr, matig gley, Cg-horizont

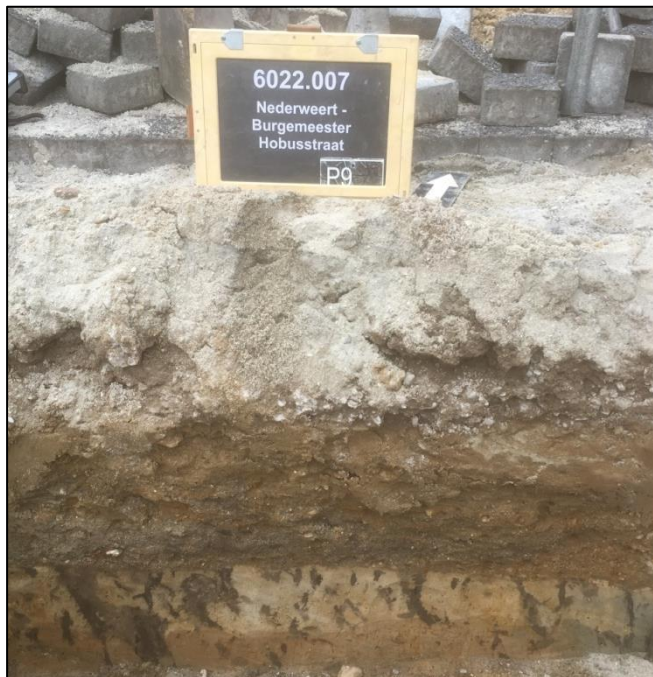
Profiel 9

0	klinker
10	Klinkers
20	Zand, zeer grof, zwak siltig, zwak grindhoudend, grijs, bouwzand
30	Volledig puin, puinlaag
45	Zand, matig grof, sterk siltig, matig grindhoudend, bruinoranje, bouwzand
55	Zand, matig grof, zwak siltig, matig puinhoudend, donker bruingrijs, gevlekt, verstoord pakket
65	Zand, matig fijn, matig siltig, zwak gleyhoudend, lichtgeel, Cg-horizont (met bioturbatie)
70	Zand, matig fijn, sterk siltig, matig gleyhoudend, donker geeloranje, Cg-horizont (met bioturbatie)
90

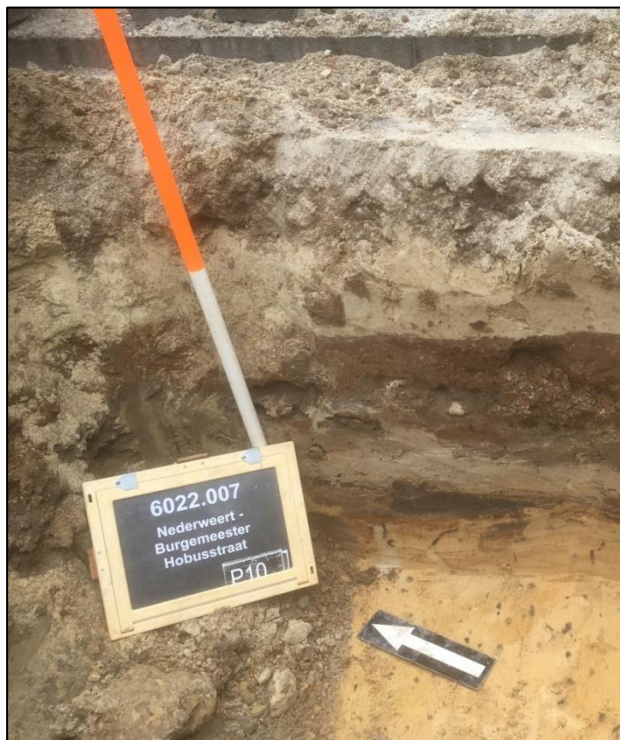
Profiel 10

0	klinker
10	Klinkers
20	Zand, zeer grof, zwak siltig, zwak grindhoudend, grijs, bouwzand
32	Zand, matig grof, sterk siltig, matig grindhoudend, bruinoranje, bouwzand
52	Zand, matig fijn, matig siltig, sterk puinhoudend, donkerbruin, verstoorde laag
62	Zand, matig fijn, sterk siltig, matig puinhoudend, grijs, verstoorde laag
72	Zand, matig grof, sterk siltig, matig grindhoudend, bruinoranje, bouwzand
78	Zand, matig fijn, matig siltig, zwak humeus, zwak baksteenhoudend, bruingrijs, verstoorde laag
90	Zand, matig fijn, sterk siltig, matig gleyhoudend, grijsoranje, Cg-horizont
