Rapportnummer 10/05777/V/E/HW
Projectcode E11508.18
Datum 23 december 2010

Historisch bodemonderzoek Kloosterweg 96 te Roermond gemeente Roermond

Opdrachtgever : de heer L. Cox
TITEL : Onderzoeklocatie op het adres
Kloosterweg 96 te Roermond
Projectnummer : E11508.18
SCHAAL 1 : 1.000 bij A3

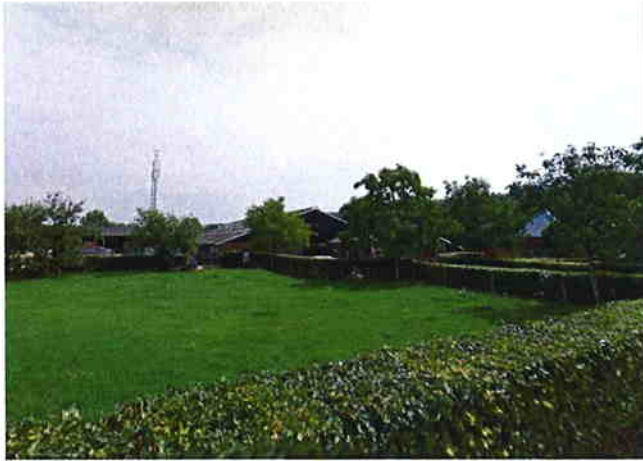
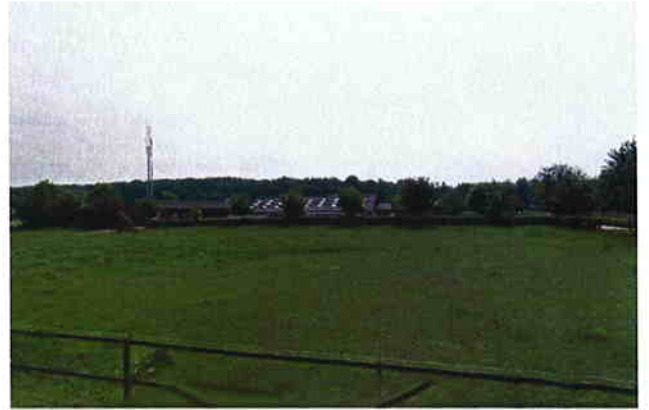
Foto's

In september 2010 is, door een medewerker van Aelmans Eco B.V. (Hans Wolfs) een terreininspectie verricht. In bijlage 2 zijn enkele foto's opgenomen van de terreininspectie.

Het te onderzoeken terrein grond betreft een gedeelte van een weiland. Aan het aardoppervlak van dit terrein bevinden zich geen verontreinigingen danwel bodemvreemde materialen.

Aan het maaiveld van het terrein zijn tijdens de terreininspectie geen asbest verdachte materialen aangetroffen.
