**Aelmans Eco B.V.**

Betreft Vervolg onderzoek bodemonderzoek locatie Tegelarijeveld te Roermond  
(aangepast)

TITEL : Locatie Tegelerijeveld te Roermond

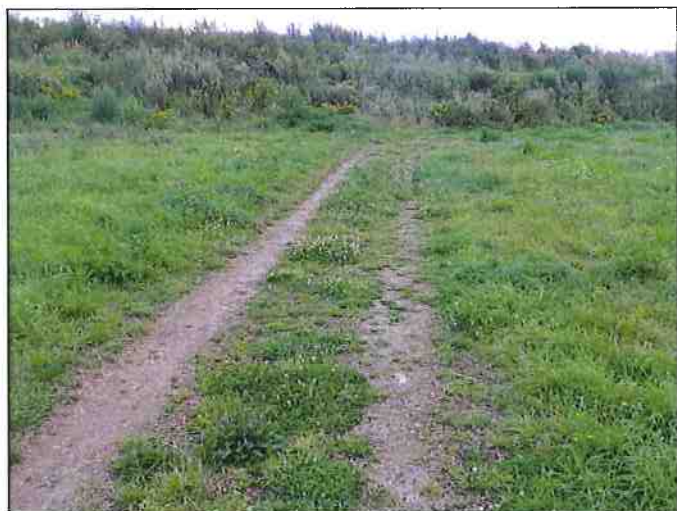
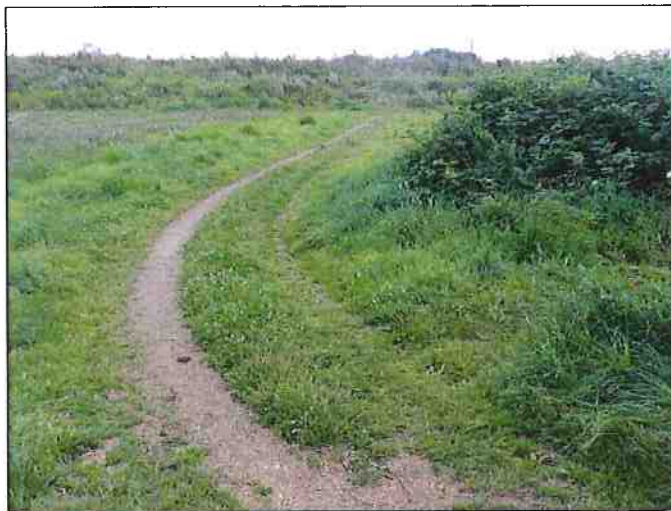
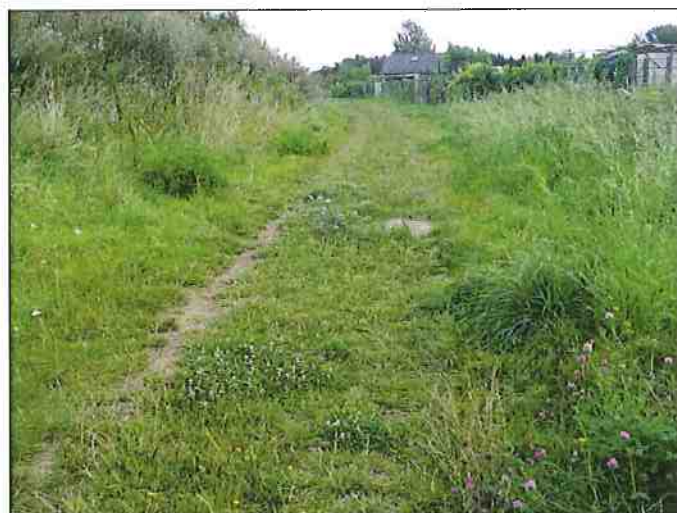
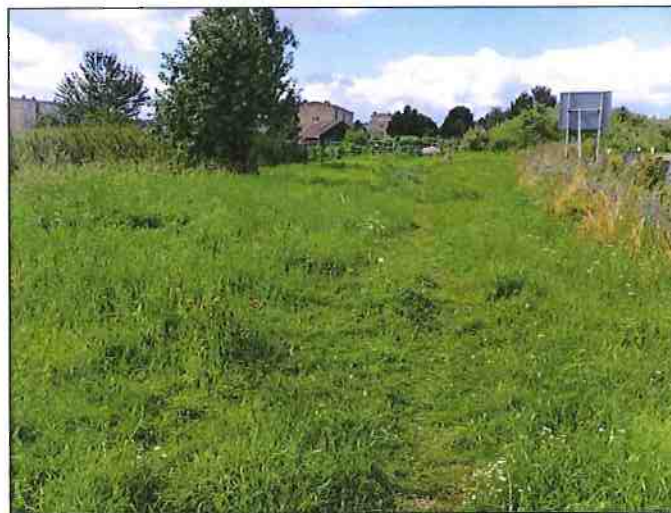
De enige in het veld waargenomen wijziging betreft een veldweg gelegen langs de verbindingsweg N280-N271 (zie foto's 1 t/m 4). In 2008 is aan de weg geen aandacht besteed, derhalve dienen we te concluderen dat de bodemkwaliteit van dit terreingedeelte niet bekend is.

Om een goed beeld te krijgen van de daadwerkelijke milieuhygiënische kwaliteit van de bodem alhier, adviseren wij een bodemonderzoek conform de NEN-5740 en NEN-5707 (beide onverdacht) uit te voeren.

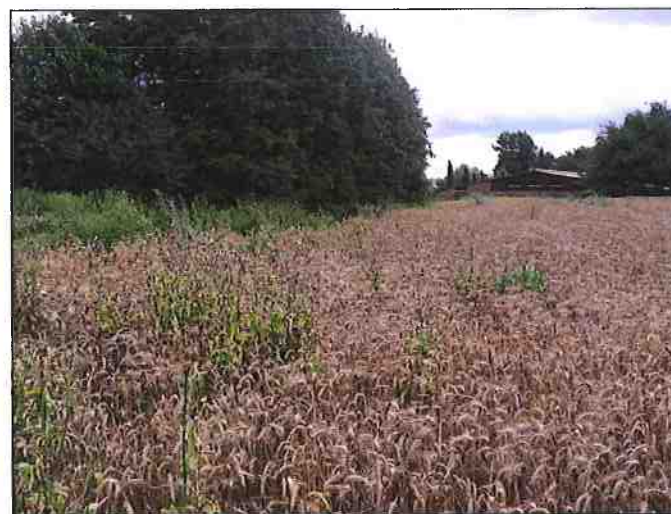
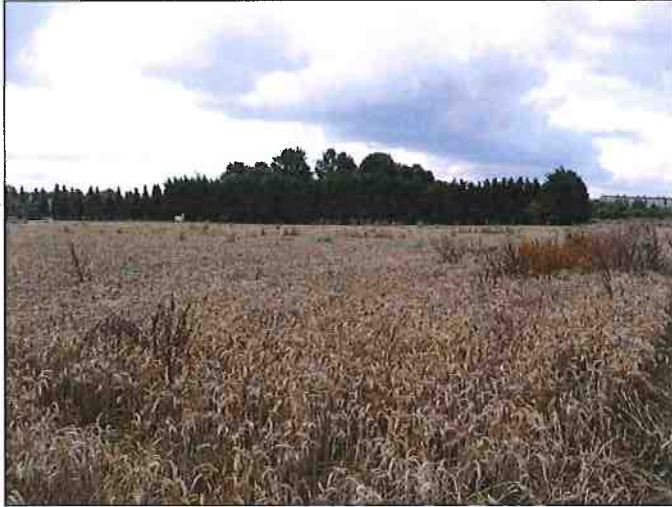
Tijdens het eerder uitgevoerde bodemonderzoek waren, in de bossage langs de N271 (zie foto's 6 en 7), destijds diverse vuilniszakken, puin en afval gestort (lees: ter hoogte van boring 56, zie bijlage 2). Aangezien niet bekend is wat met dit materiaal is geschied, kan geen definitief uitsluitsel worden gegeven over de milieuhygiënische kwaliteit van de bodem aldaar.

Wij adviseren een bodemonderzoek conform de NEN-5740 en NEN-5707, vooraleerst beide als zijnde onverdacht, uit te voeren ter plaatse van deze bossage gelegen langs de N271.

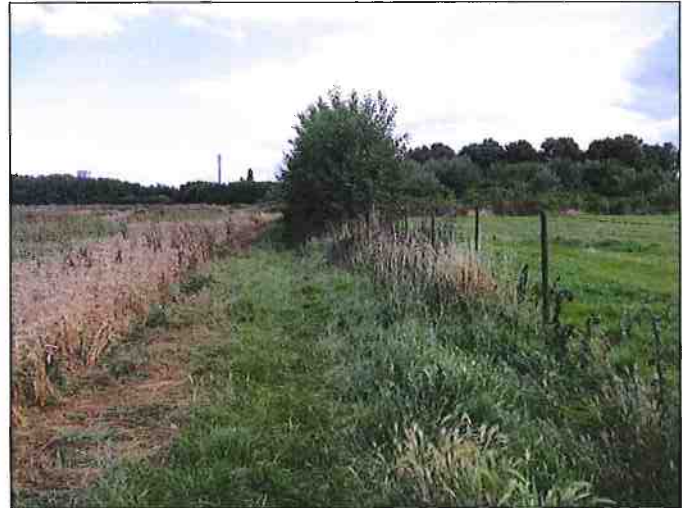
Foto 10

Ter hoogte van de destijds geplaatste boringen B110 t/m B113 is een puin en stollaag aangetoond (zie bijlage 2 en foto 10). Het materiaal dient afhankelijk van de hoeveelheid puinbijmengingen conform de NEN-5897 of NEN-5707 analytisch op asbest te worden onderzocht.

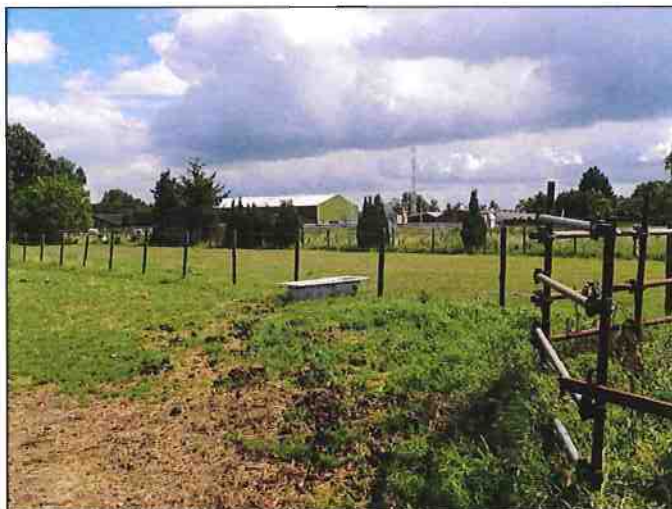
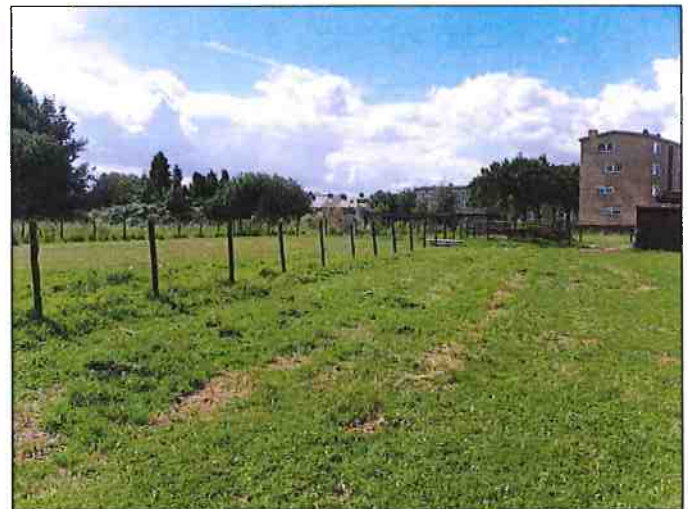
Ten tijde van het uitvoeren van het bodemonderzoek was de toegang tot het perceel zijnde paardenweide ontzegt. Rondom dit perceel zijn toen de boringen B38, B49, B50 en B51 geplaatst (zie bijlage 2 en foto's 11 en 12).

Uitgaande van het feit dat de door Econsultancy aangegeven onderzoekslocatie overeenkomt met de begrenzing van het plangebied, wordt geadviseerd het bodemonderzoek conform hun voorstel uit te voeren.

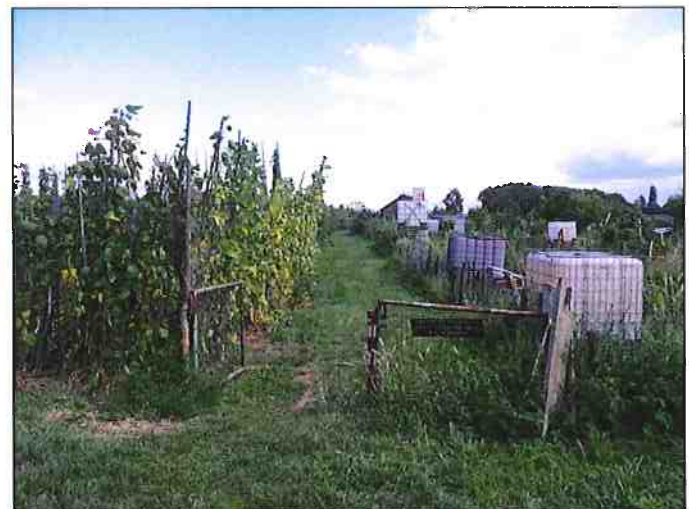
Foto 18

Het volkstuincomplex is momenteel nog steeds grotendeels als zodanig in gebruik. Ter plaatse van dit terreingedeelte zijn diverse schuurtjes aanwezig, waarvan de dakbeplating is voorzien van asbestgolfplaten (zie foto 18). Tevens zijn in de aanwezige grondwallen asbest verdachte plaatjes aangetroffen. Daarnaast zijn asbestplaten gebruikt als afscheiding tussen twee tuinen.
