**RAPPORT**  
**Vooronderzoek**  
**Maalbroek (P42) te Asenray**  
AM14025

**Opdrachtgever**  
Gemeente Roermond  
Markt 31  
6041 EM Roermond

| Soort onderzoek | : Vooronderzoek conform NEN5725 |
| Adres onderzoekslocatie | : Maalbroek (P42) te Asenray |

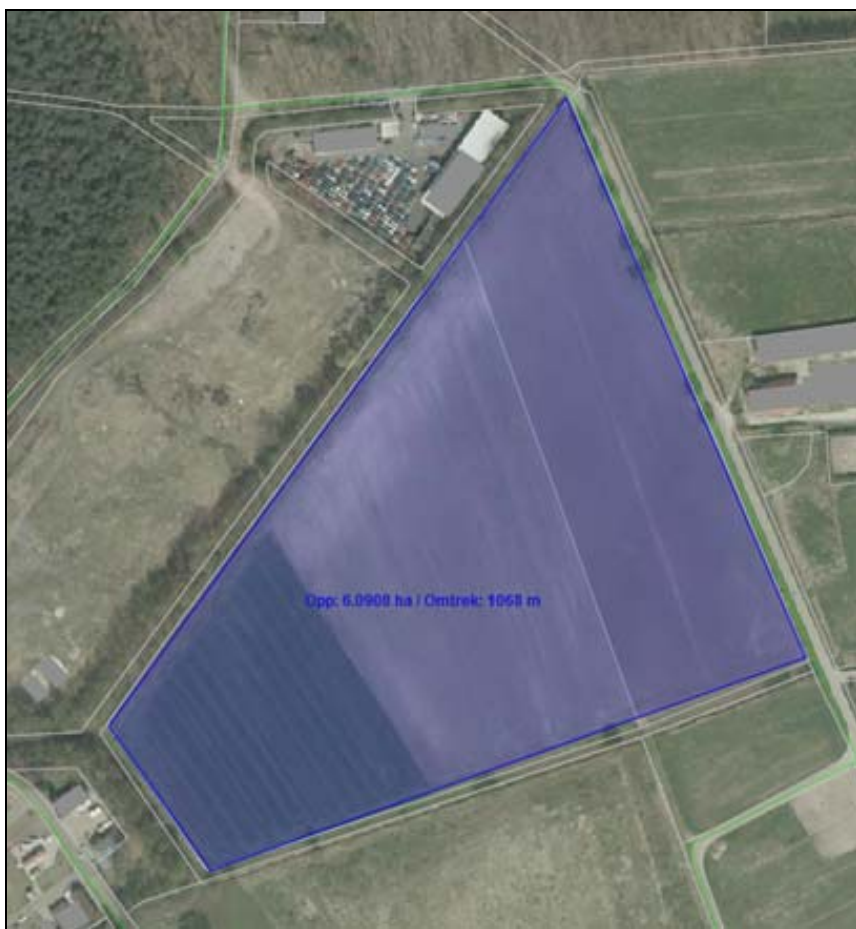
Luchtfoto met begrenzing onderzoekslocatie [Bron luchtfoto: gemeente Roermond]

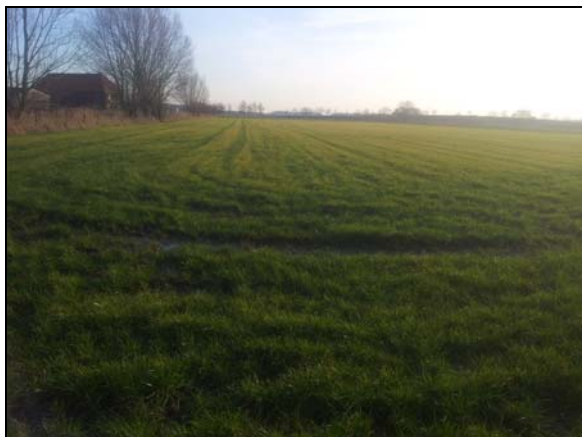
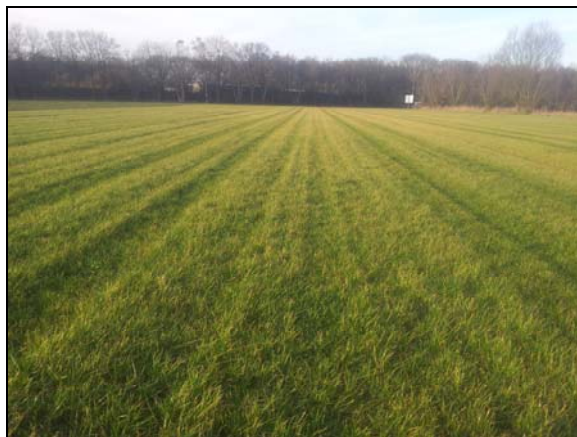
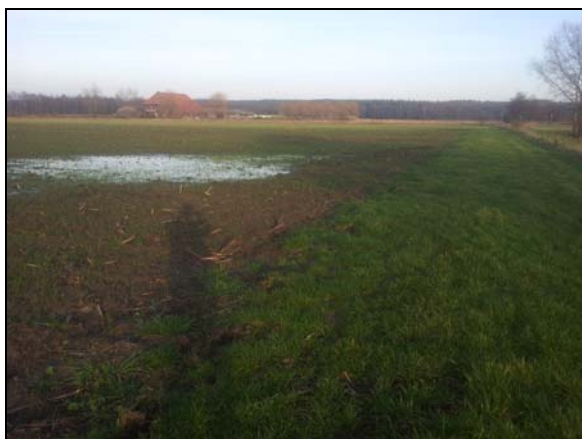
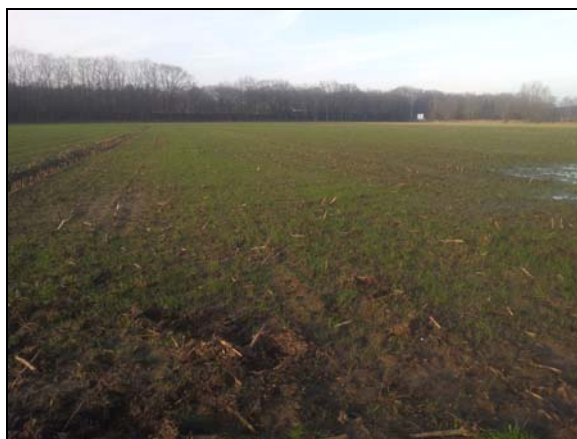
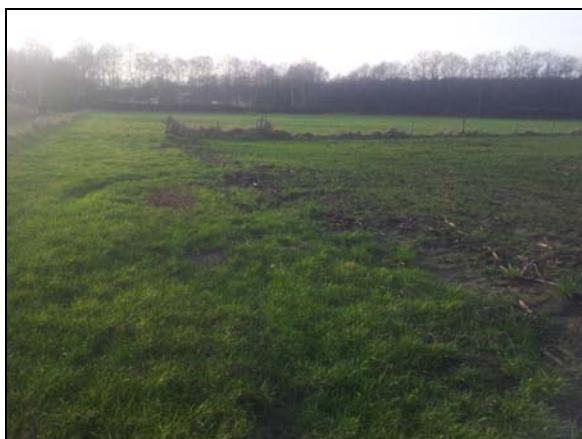
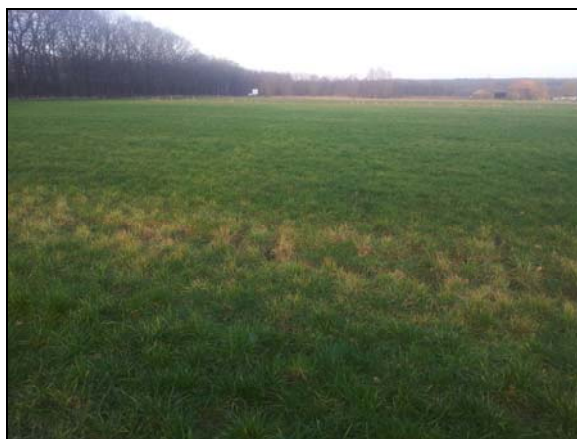
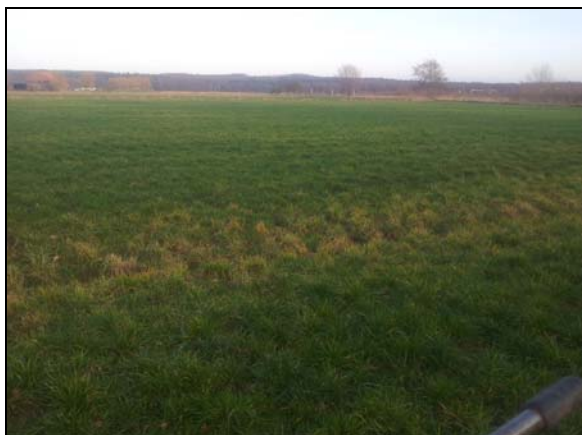
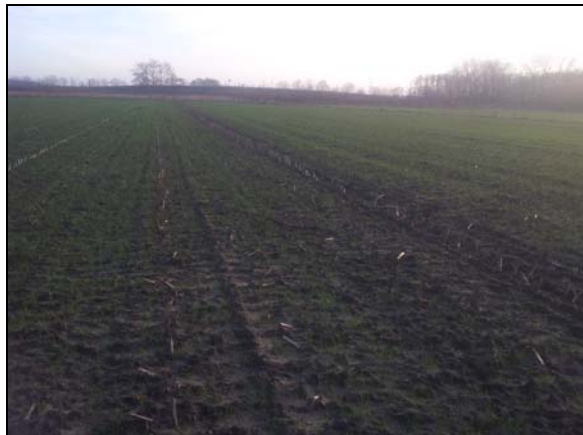
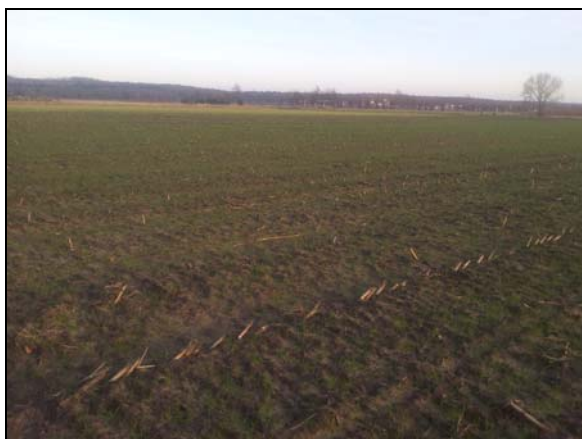
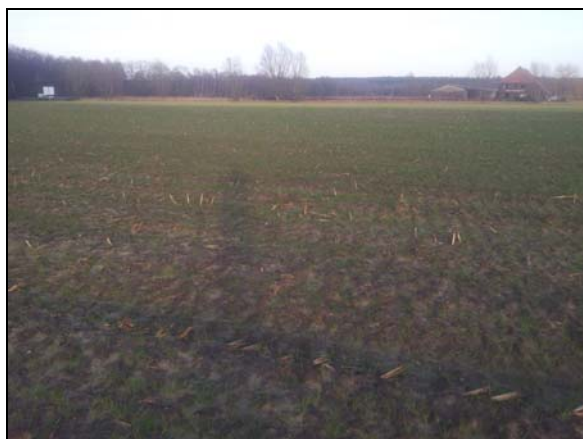
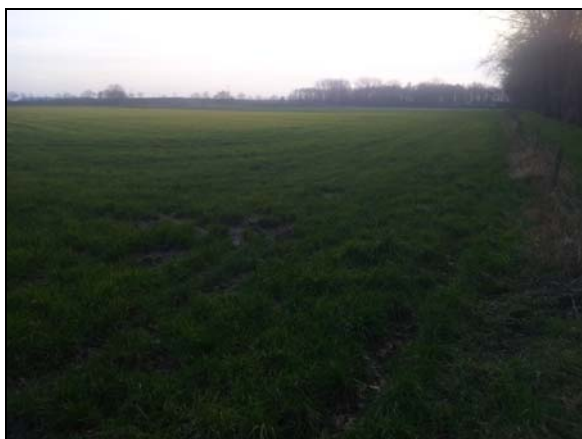
Foto 's onderzoekslocatie

De onderzoekslocatie is voornamelijk in gebruik als weiland. Binnen de grenzen van de onderzoekslocatie is geen bebouwing of verharding aanwezig. Direct grenzend aan de noordwest- en westzijde van de locatie ligt een grondwal. In het midden van het terrein ligt een greppel (noord-zuid richting).

Er zijn geen waarnemingen gedaan welke wijzen op de aanwezigheid van bodemverontreinigingen of bronnen van verontreinigingen.

Zowel op het maaiveld (zover zichtbaar tussen de begroeiing) als in het opgeboorde bodemmateriaal zijn geen asbestverdachte materialen waargenomen.
