ACTUALISEREND VOORONDERZOEK  
HOOFDSTRAAT (ONG.)  
TE ROERMOND  
GEMEENTE ROERMOND

## Actualiserend vooronderzoek Hoofdstraat (ong.) te Roermond in de gemeente Roermond

| <b>Project</b> | ROE.KER.HIS |
| <b>Rapportnummer</b> | 16031111 |

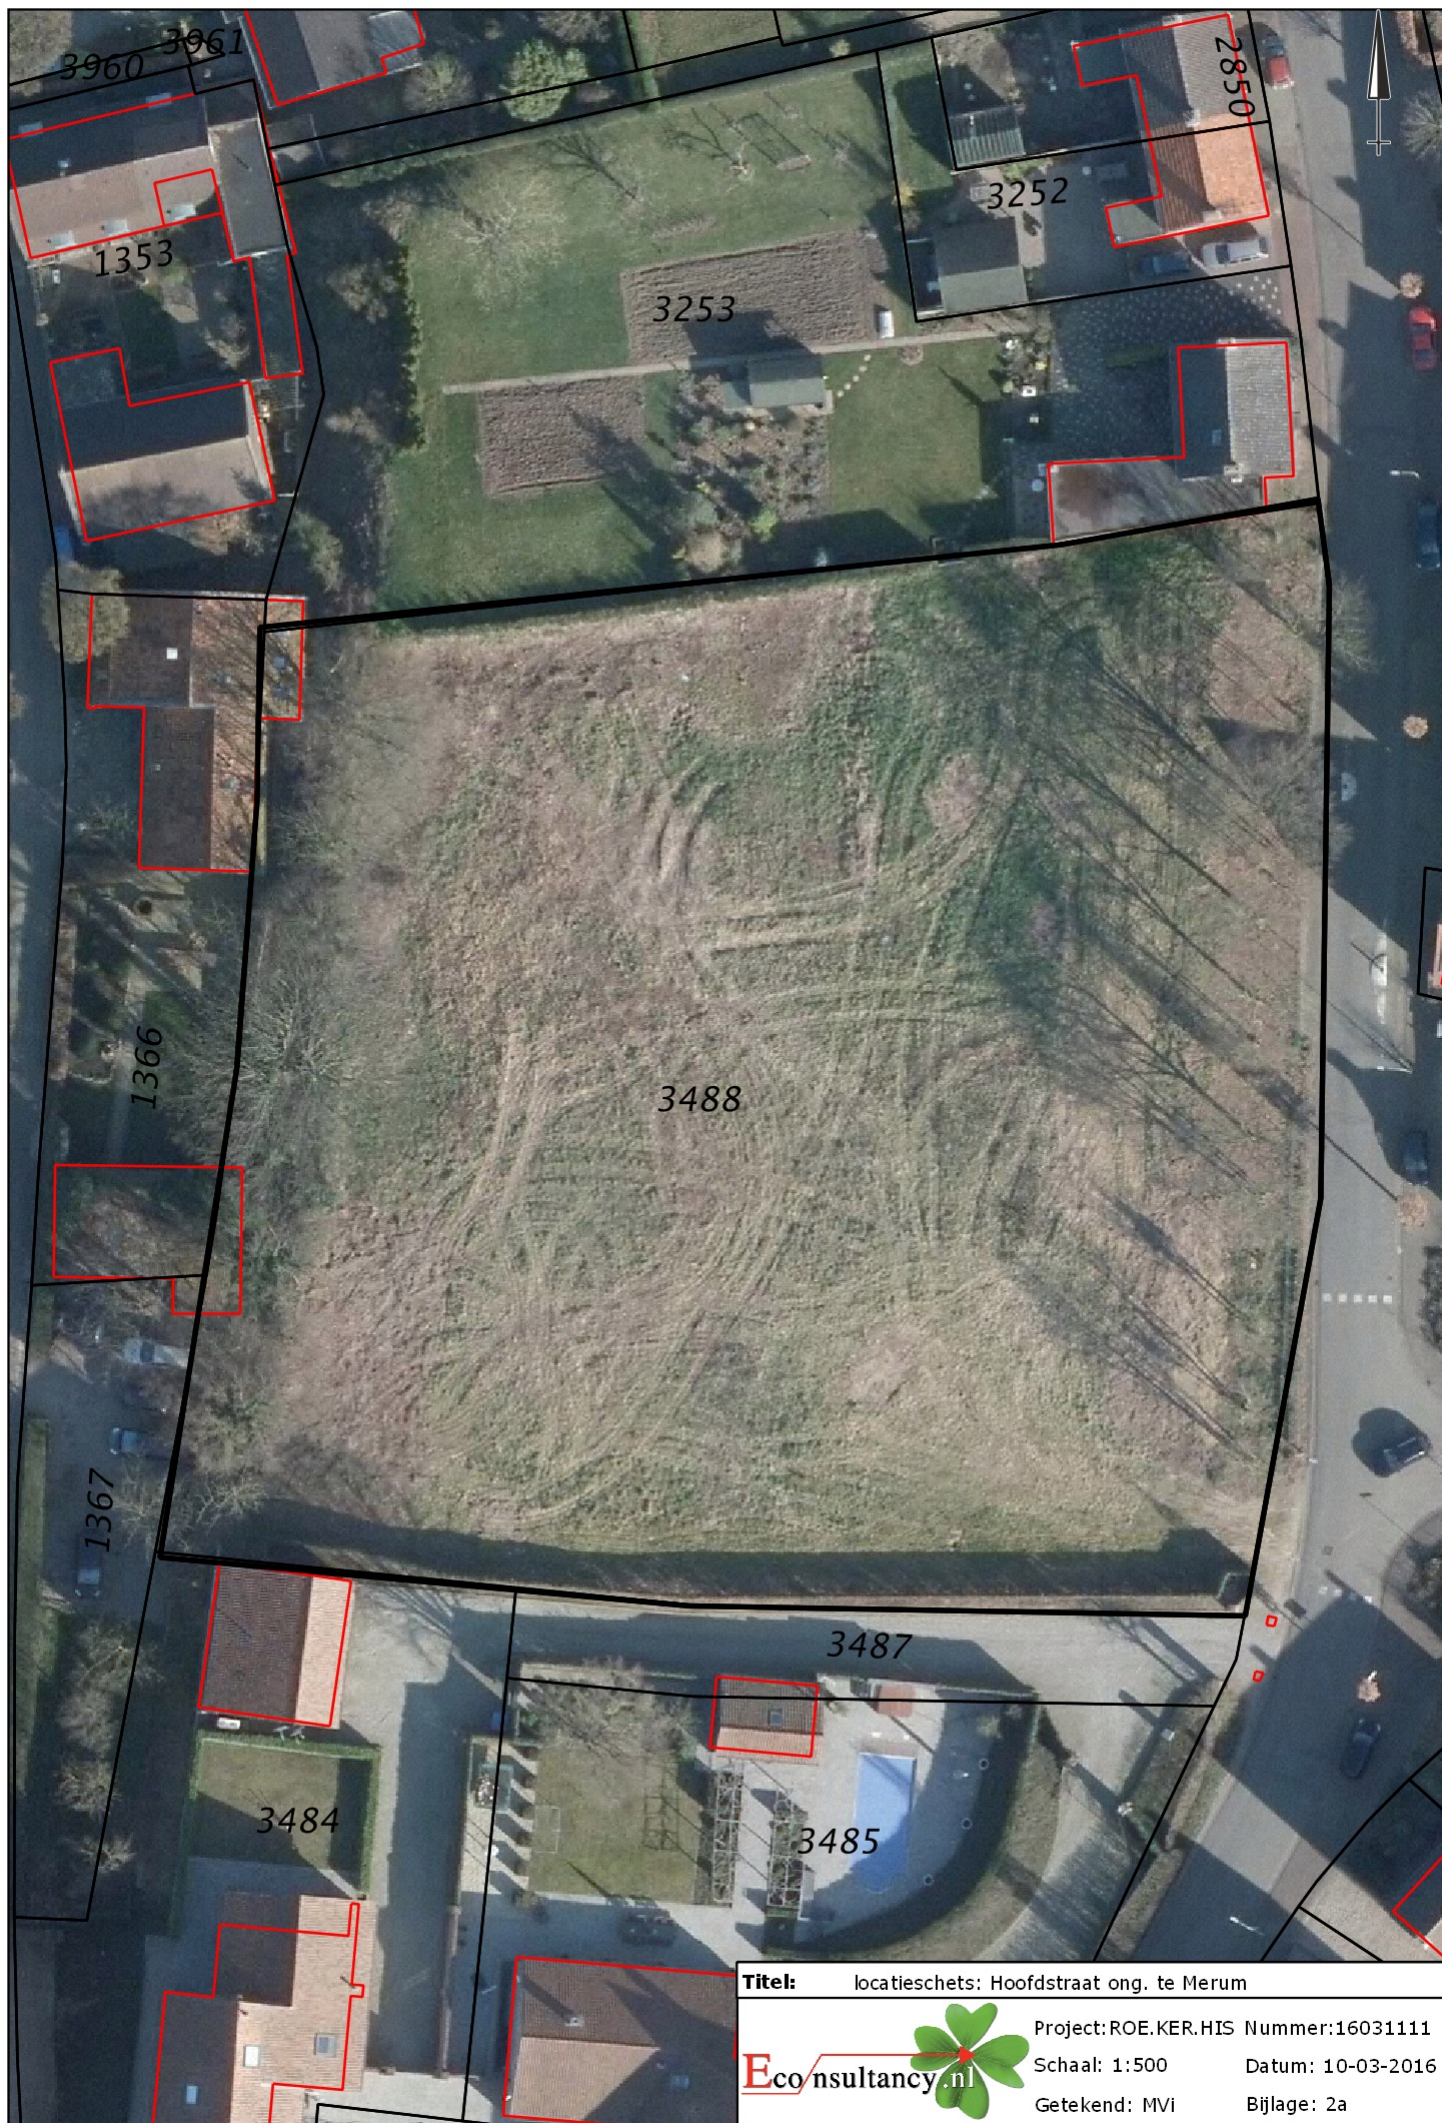
**Titel:** locatieschets: Hoofdstraat ong. te Merum

De onderzoekslocatie is momenteel geheel braakliggend. In bijlage 2a is de huidige situatie op een locatieschets weergegeven. Bijlage 2b bevat enkele foto's van de onderzoekslocatie.
