HISTORISCH ONDERZOEK

HEILIGE GEESTSTRAAT, BETHLEHEMSTRAAT EN LINDANUSSTRAAT

TE ROERMOND

Historisch onderzoek Heilige Geeststraat, Bethlehemstraat en Lindanusstraat te Roermond

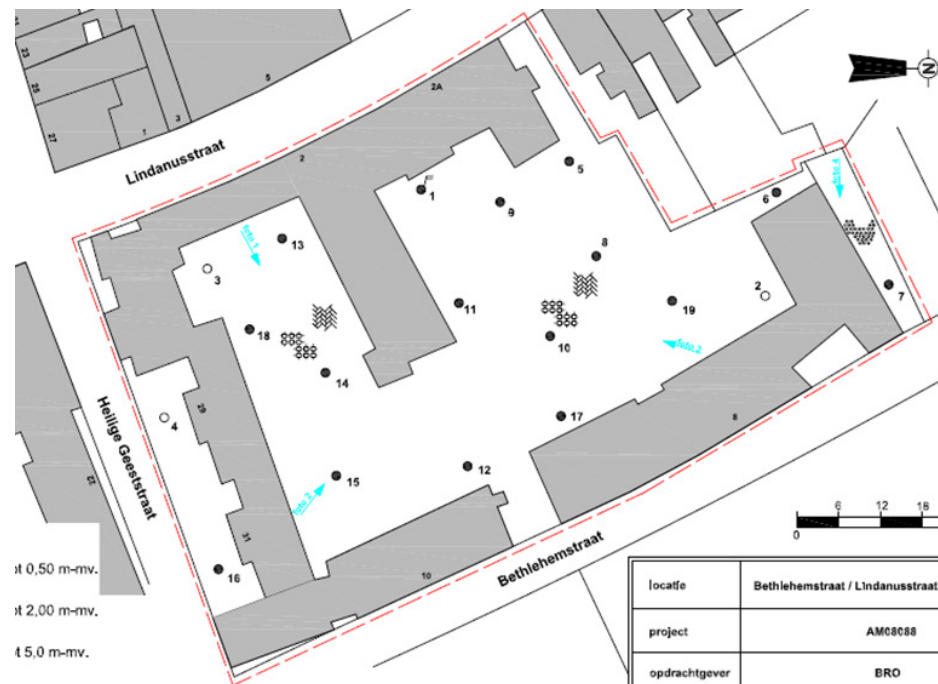
Op de onderzoekslocatie is in 2008 door Aeres een verkennend bodemonderzoek uitgevoerd (rapport AM08088 d.d. 5 mei 2008). Destijds zijn er 19 boringen verricht. De zintuiglijk schone bovengrond bleek destijds licht verontreinigd met EOX. De zintuiglijk puin- en koolhoudende bovengrond bleek destijds licht verontreinigd met koper, kwik, lood, zink en PAK. De zintuiglijk puin- en koolhoudende ondergrond bleek destijds licht verontreinigd met koper, kwik, lood, nikkel en zink. De bijbehorende locatieschets is hieronder weergegeven.

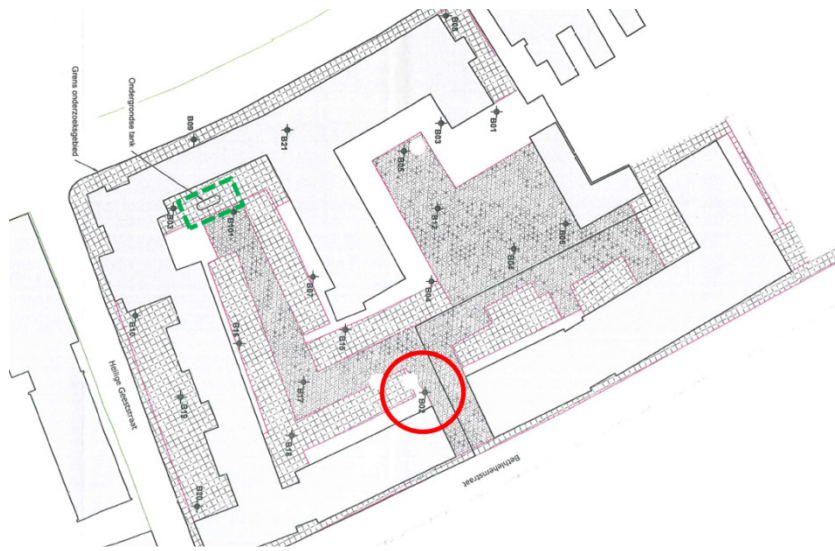
In 2010 is op de onderzoekslocatie door Inpijn-Blokpoel een verkennend bodem- en asbestonderzoek uitgevoerd (rapport MB-8028 d.d. 24 augustus 2010). Destijds zijn er, ten behoeve van het verkennend bodemonderzoek, 21 boringen ter plaatse van het onverdachte terreindeel verricht en 1 boring ter plaatse van de ondergrondse olietank. Zintuiglijk zijn destijds zwakke tot sterke bijmengingen met puin en kolengruis waargenomen. De zintuiglijk puin- en koolhoudende bovengrond bleek destijds matig verontreinigd met lood en licht verontreinigd met koper, kwik, zink en PAK. Na uitsplitsing van de loodverontreiniging bleek destijds dat de bovengrond ter plaatse van boring B02 sterk verontreinigd was met lood. In de bovengrond van de boringen B01, B04 t/m B06 en B13 is destijds een lichte verontreiniging met lood aangetroffen. In de zintuiglijk onverdachte bovengrond is destijds een lichte verontreiniging met kwik aangetroffen. De puin- en koolhoudende ondergrond bleek destijds licht verontreinigd met kobalt, koper, kwik en lood. Ter plaatse van de ondergrondse olietank is destijds geen verontreiniging met minerale olie in de ondergrond (traject 2,0-2,5 m -mv) aangetroffen. Ten behoeve van het asbestonderzoek zijn destijds 14 inspectiegaten gegraven. Zowel visueel als analytisch is er destijds in de bovengrond geen asbest aangetroffen. De bijbehorende locatieschets is hieronder weergegeven, waarbij de locatie van de sterke loodverontreiniging en de ondergrondse brandstoftank is gemarkeerd.

- B. Nabij de toegang tot het terrein ter hoogte van Bethlehemstraat 10 is in 2012 de minimale omvang van een loodverontreiniging in de bovengrond (traject 0,0-0,2 m -mv) vastgesteld. Deze verontreiniging is destijds in zowel horizontale als in verticale richting voldoende afgeperkt. Voor zover bekend is deze verontreiniging nog wel als dusdanig aanwezig.

Verder adviseert Econsultancy de loodverontreiniging in de bovengrond nabij boring B02 (2010) ten tijde van de geplande werkzaamheden te saneren conform een door het bevoegd gezag goedgekeurd ontgravingsplan.

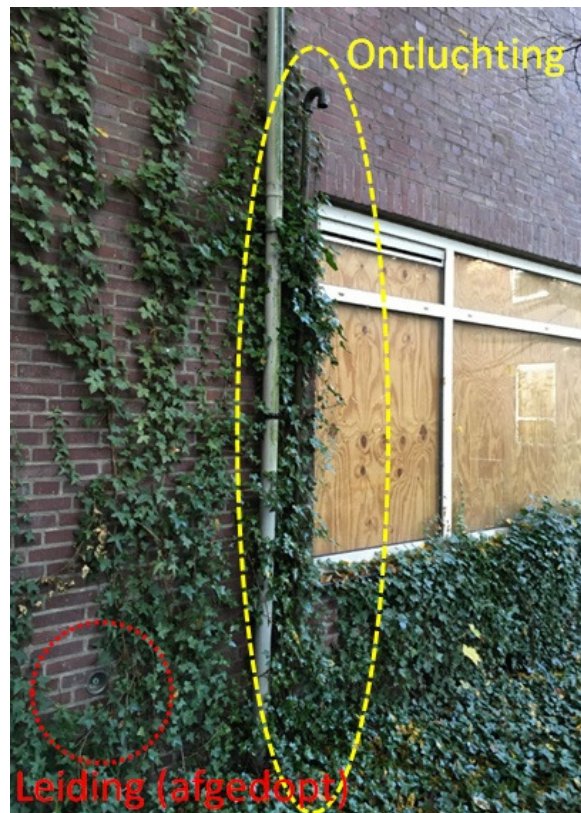
Op het zuidwestelijke deel van de onderzoekslocatie is tegen de gevel van het pand een ontluchtingspunt aangetroffen, vermoedelijk behorende bij de (voormalige) ondergrondse brandstoftank. Ook is een afgedopte leiding in de muur waargenomen. Inpandig is deze leiding op zowel de eerste als tweede verdieping aangetroffen, wat doet vermoeden dat deze naar boven werd geleid. De kelders ter plaatse waren niet betreedbaar (dichtgemetseld). Aangezien het ontluchtingspunt nog aanwezig is, maar de leiding in de muur is afgedopt, bestaat het vermoeden dat de tank wel buiten werking is gesteld, maar nog steeds in de bodem aanwezig is. De exacte ligging van de tank bleek niet traceerbaar, maar zal vermoedelijk op circa 2 meter van de gevel gelegen zijn. Op de foto is het ontluchtingspunt en de afgedopte leiding weergegeven.

- C. Er bestaat onduidelijkheid over de al dan niet aanwezigheid van de ondergrondse brandstoftank op het zuidwestelijke terreindeel. Bij de terreininspectie is zowel het ontluchtingspunt als een afgedopte leiding in de muur waargenomen. In 2012 zijn in de ondergrond ter plaatse van de tank en in de bovengrond nabij het ontluchtingspunt geen verontreinigingen aangetroffen. Voor zover bekend is deze brandstoftank nimmer verwijderd. Ook is niet bekend of deze tank mogelijk is afgevuld met zand of water. Maar de resultaten van de terreininspectie suggereren dat de tank in het verleden reeds buiten werking is gesteld, maar nog wel in de bodem aanwezig is. In 2012 is deze tank reeds voldoende onderzocht.

Ten slotte moet als uitgangspunt genomen worden dat de ondergrondse brandstoftank nog in de bodem aanwezig is. Econsultancy adviseert deze tank door een KIWA-gecertificeerde aannemer te laten saneren.
