## Project woningen "Heggestraete" aan de Bethlehemstraat, Heilige Geeststraat en Lindanusstraat te Roermond

**Betreft** Verkennend NEN-bodemonderzoek, aangevuld met  
een onderzoek naar de aanwezigheid van asbest in  
de bodem

**Opdrachtnummer** MB-8028

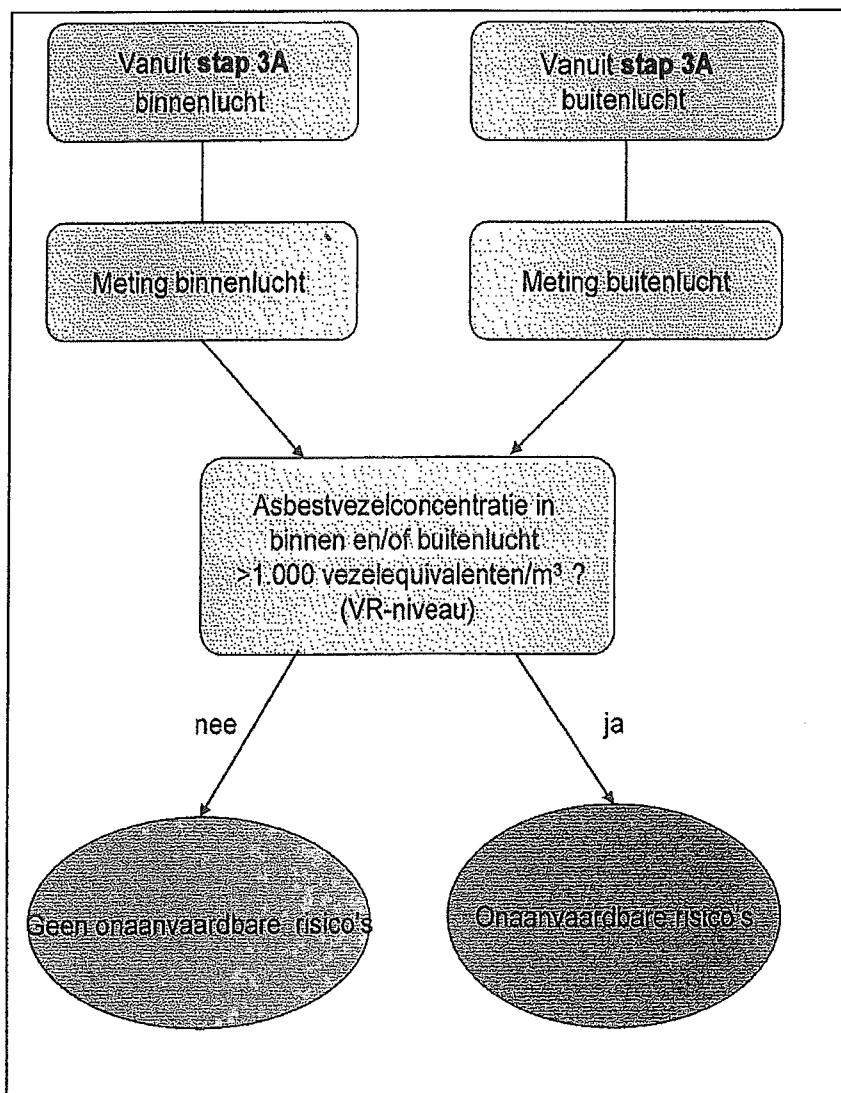
Schema 4: onderdelen stap 3B

In stap 3B wordt beschreven op welke manier de concentratie asbestvezels (in vezelequivalenten/m<sup>3</sup>) in binnen- en buitenlucht moet worden bepaald. Schema 4 geeft het overzicht van deze stap.
