RAPPORT
Verkennd bodemonderzoek
Bethlehemstraat Roermond
(plangebied St. Joep)
AM08088

Opdrachtgever
BRO
Venloseweg 2
5931 GT Tegelen

Projectnummer
Aeres Milieu projectnummer AM08088

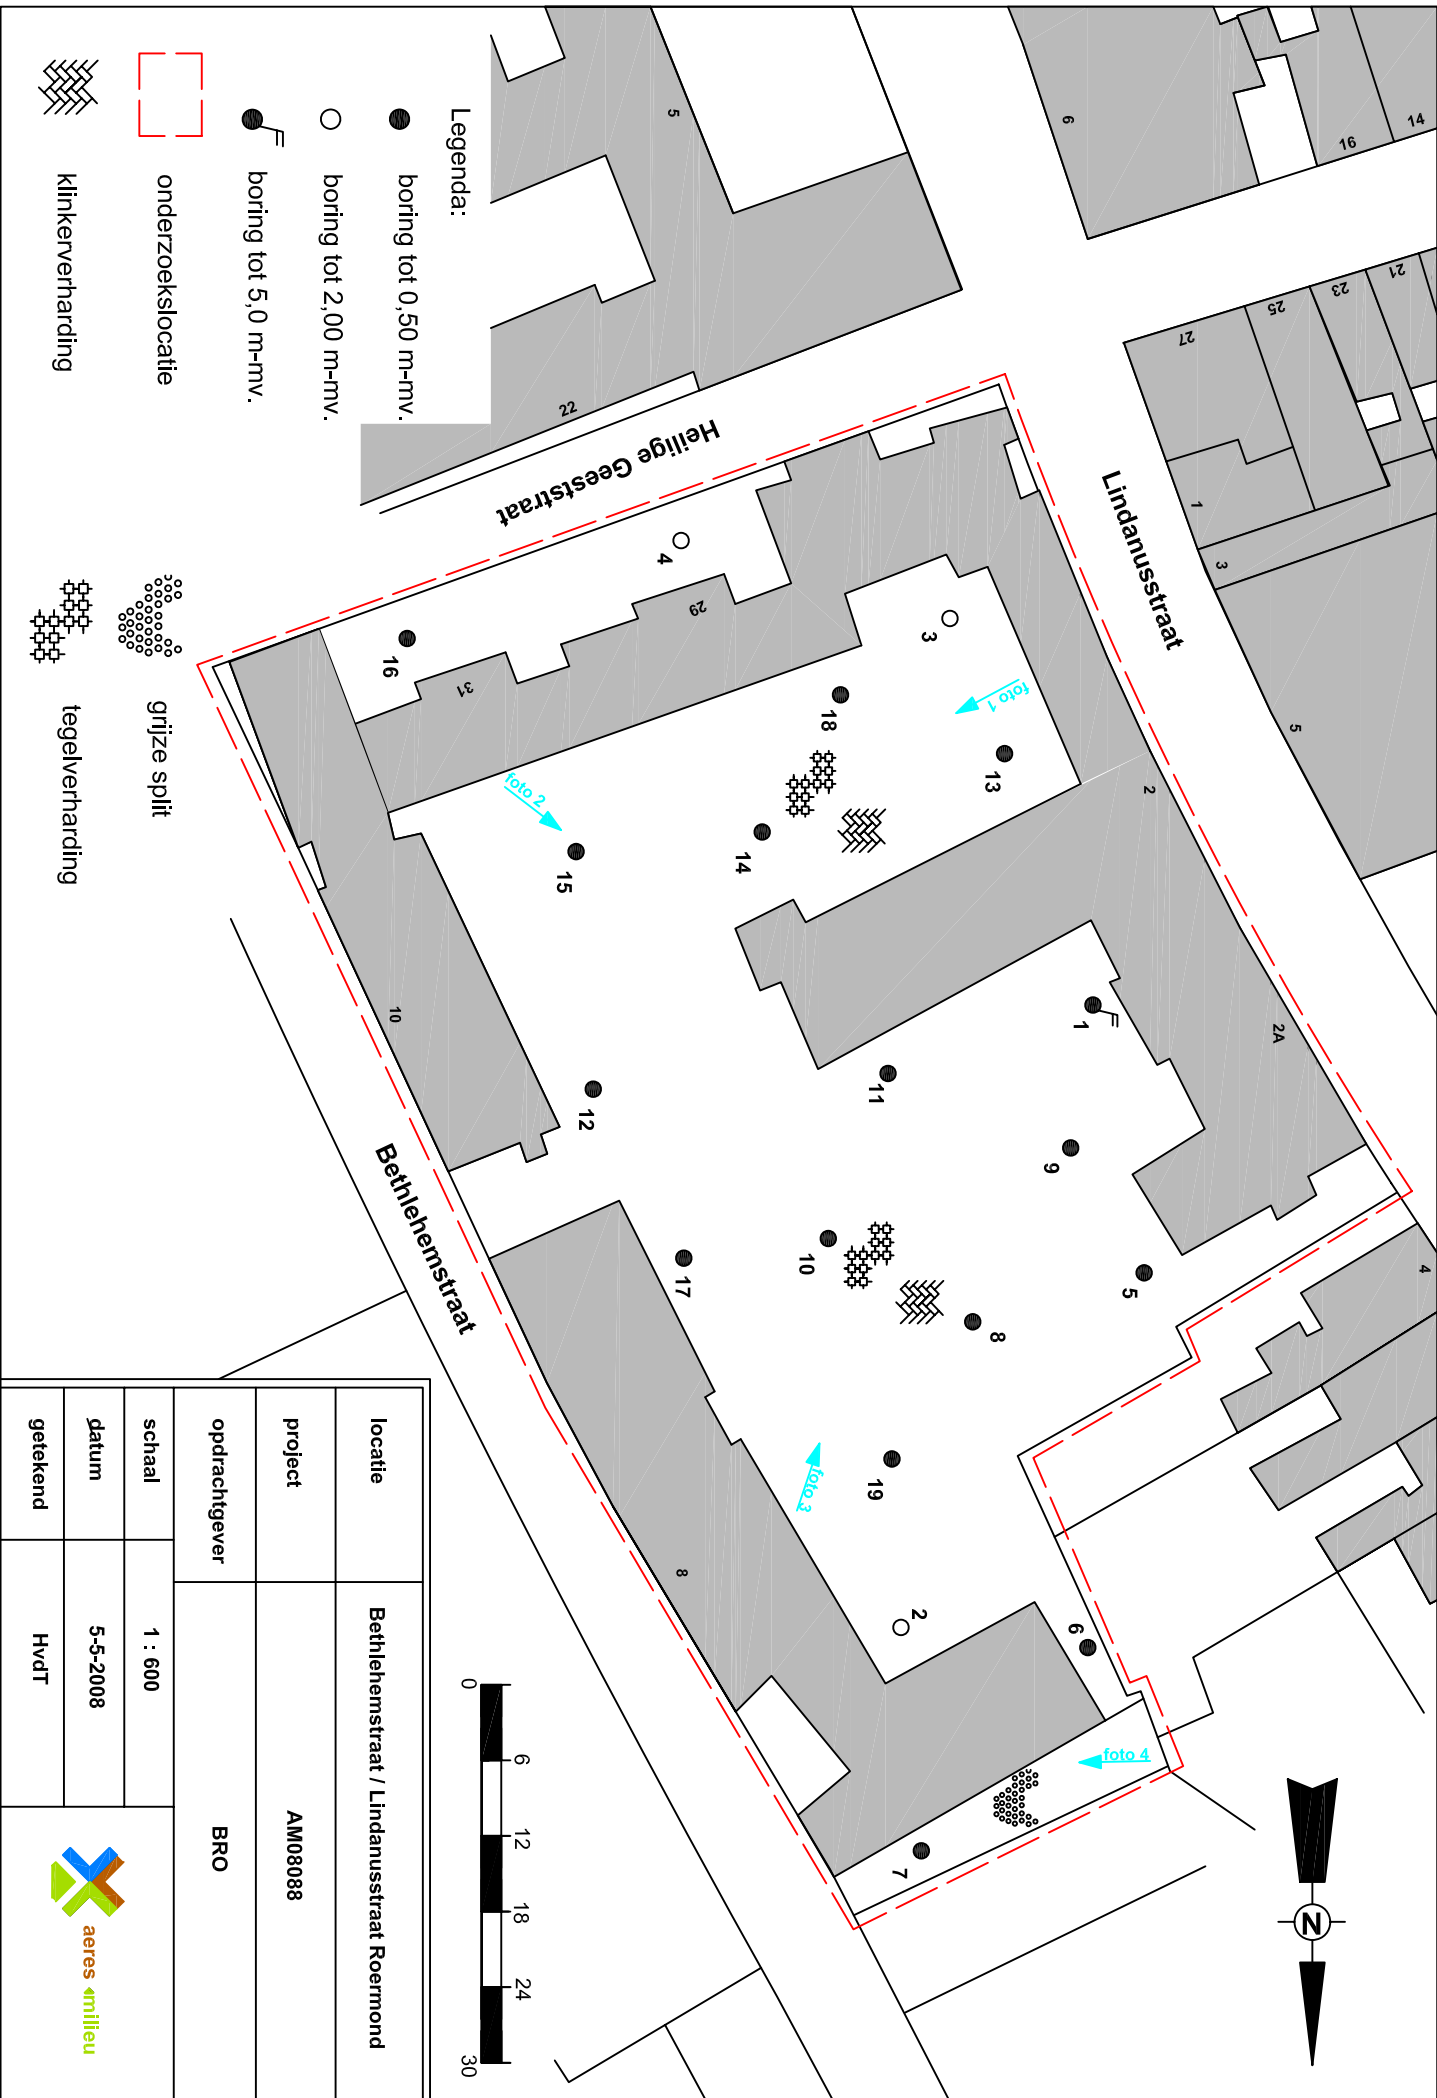
Situatietekening met boorpunten

De boringen zijn verricht met behulp van de Edelmanboor (\varnothing 7 of 10 cm). Zie voor de boorpuntlocaties bijlage 2. Het opgeboorde bodemmateriaal is volgens de classificatienorm voor onverharde bodems (NEN 5104) beoordeeld. Daarnaast is vastgesteld in hoeverre het opgeboorde materiaal mogelijke aanwijzingen biedt voor de aanwezigheid van visueel zichtbare verontreiniging.

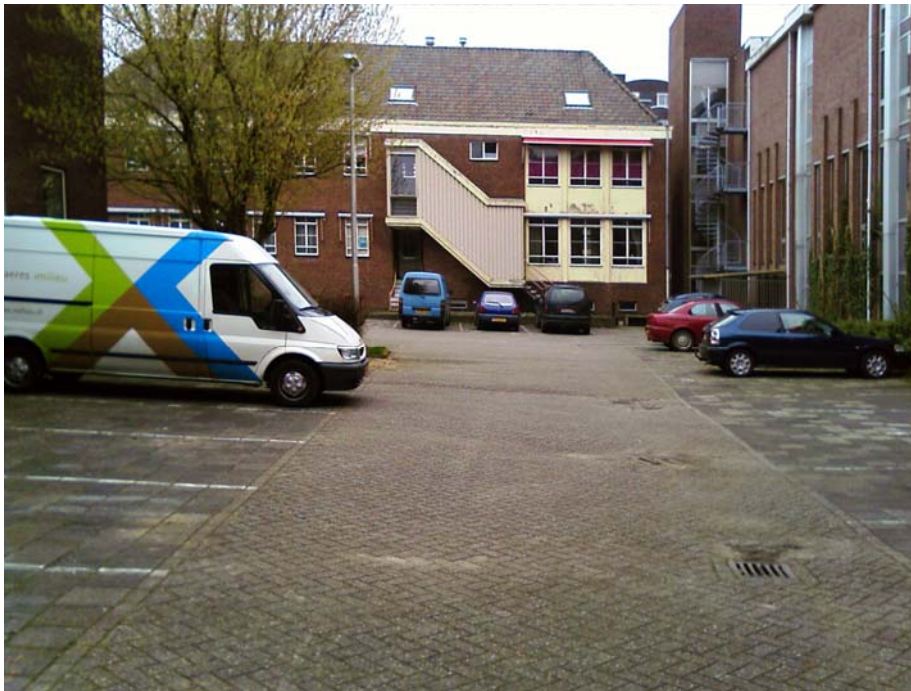
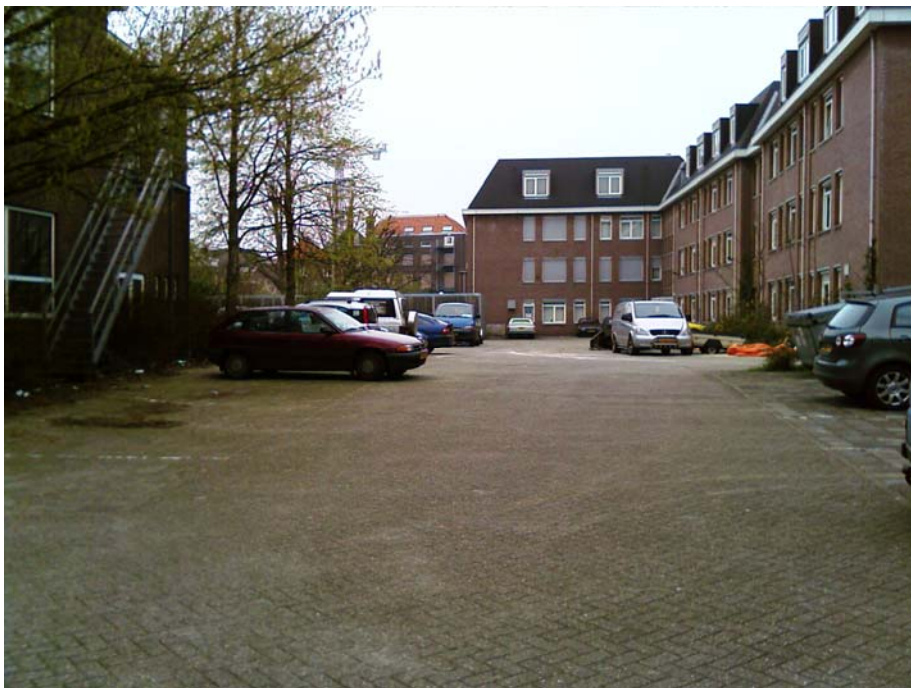
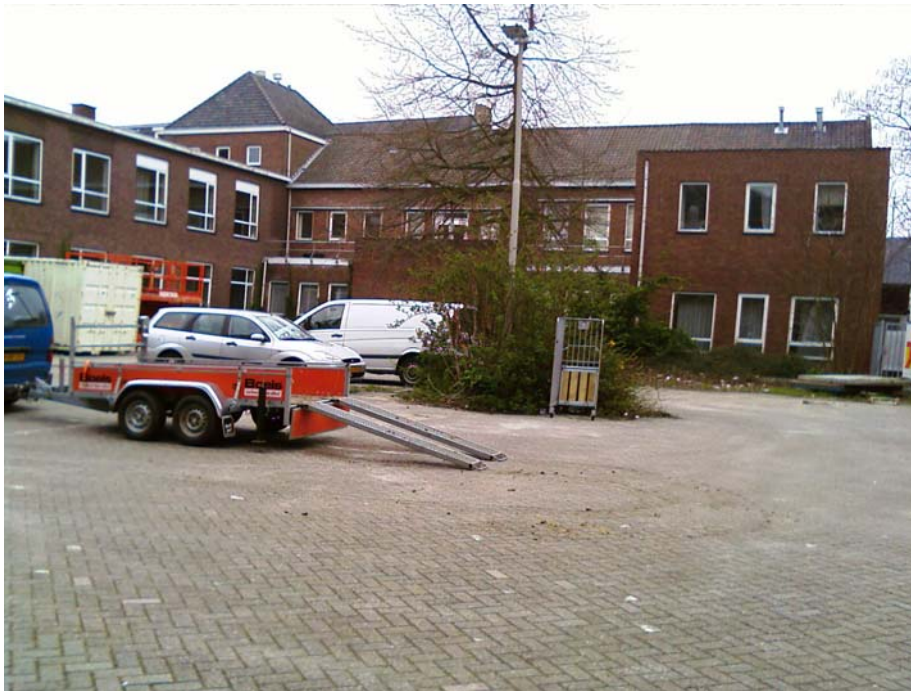
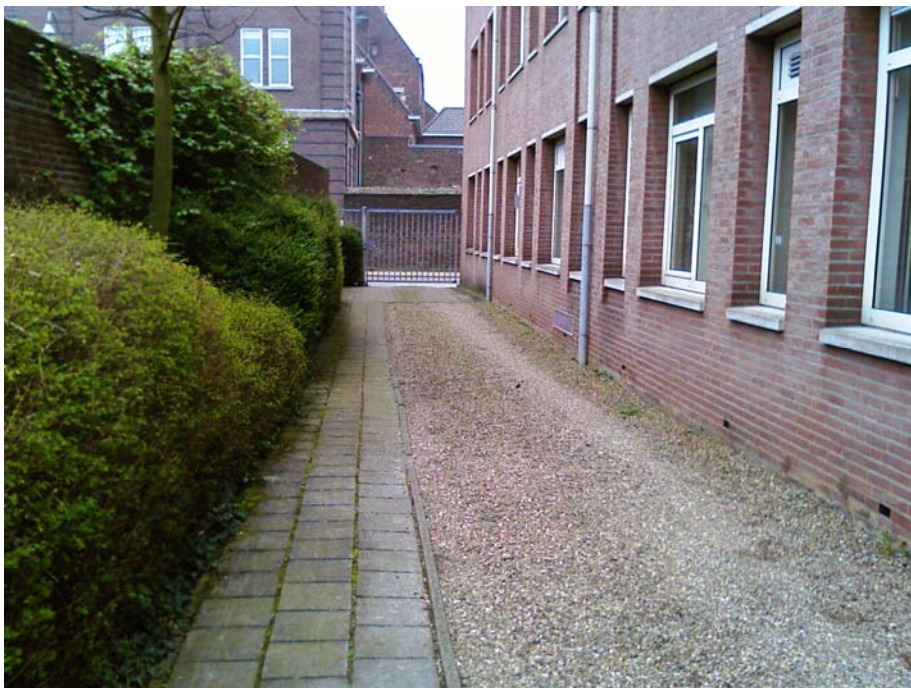
Foto's van de onderzoekslocatie

Er zijn geen waarnemingen gedaan welke wijzen op de aanwezigheid van bodemverontreinigingen of bronnen van verontreinigingen. Een fotoreportage van de onderzoekslocatie is opgenomen in bijlage 5.
