**Bestemmingsplan Fontyslocatie
in Roermond**

Bodem - Vooronderzoek (conform NEN 5725)

Projectnummer: ROE349
Rapportnummer: MIL 16.101
Status: Definitief
Datum: 14 december 2016

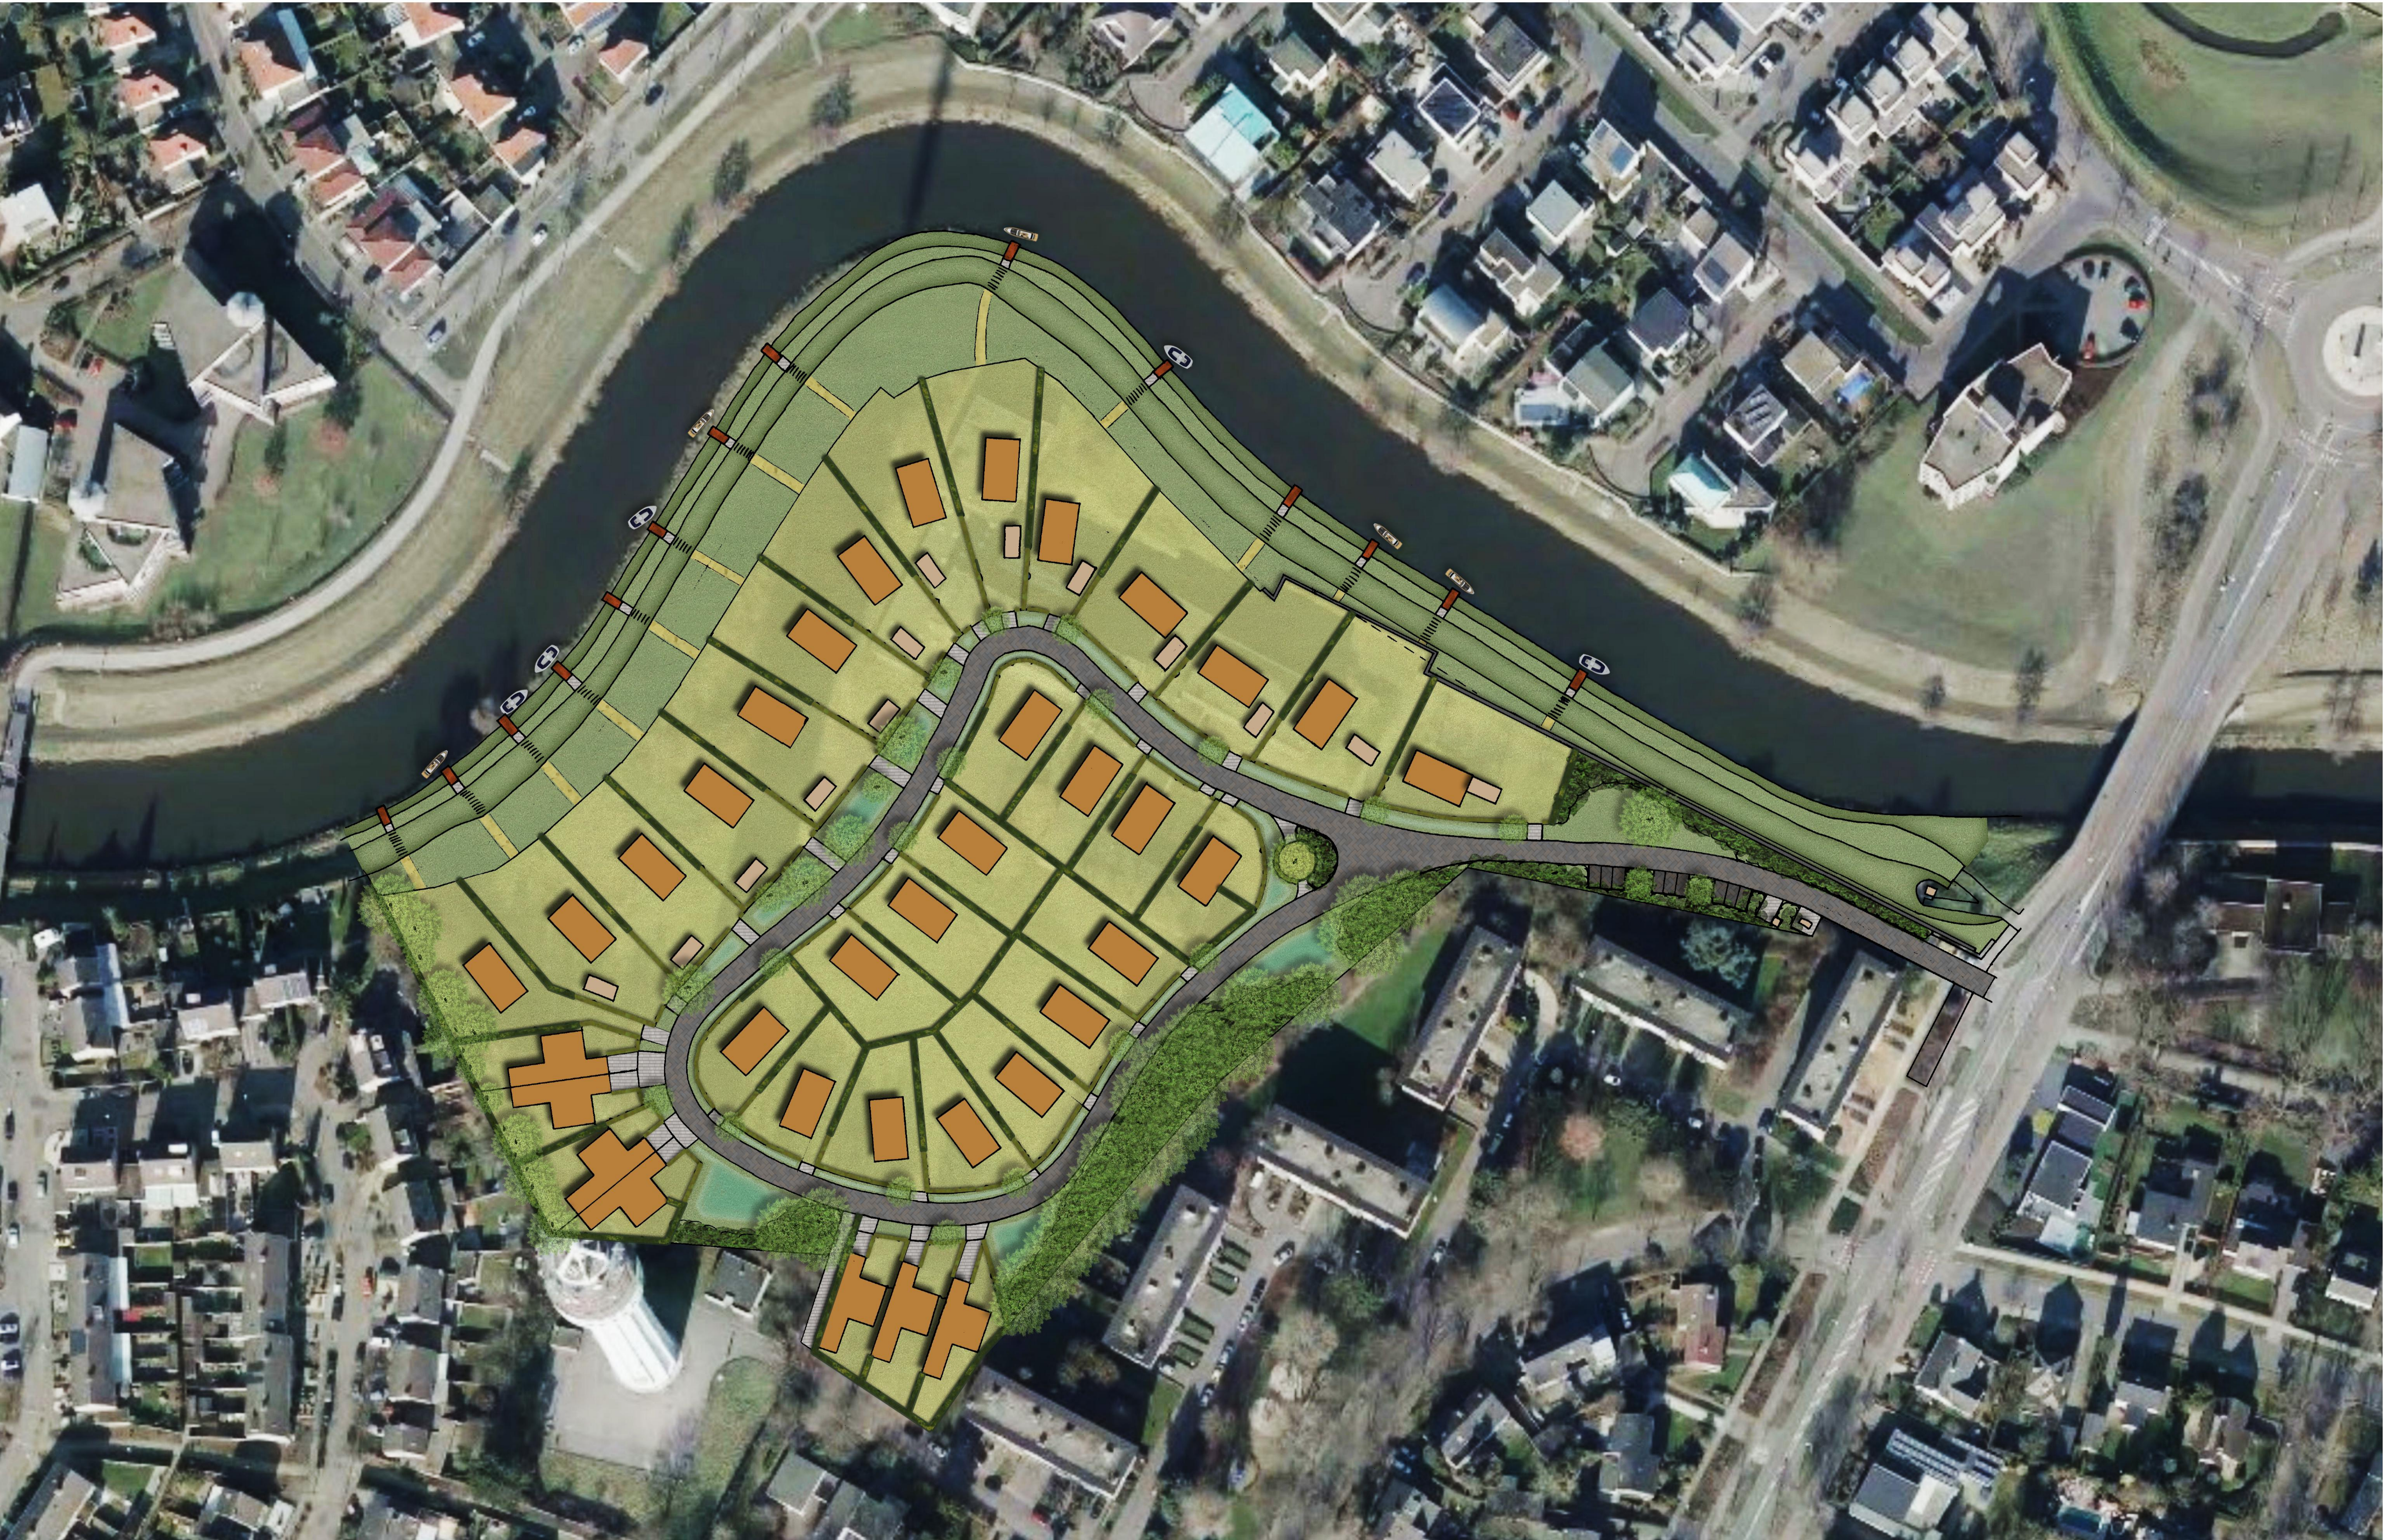
Bijlage 3 Overzicht nieuwbouwplan

De locatie is gelegen in het bestemmingsplan 'Roer en Hambeek' en heeft de bestemming 'Maatschappelijk'. De oevers van de Hambeek hebben de bestemming 'Waterkering'. Deze bestemming blijft gehandhaafd. Het toekomstige plan omvat maximaal 35 woningen.

Het plangebied moet een lommerrijk karakter krijgen, waarbij de rol voor het water speciale aandacht krijgt. Voor het plan wordt verwezen naar bijlage 3.

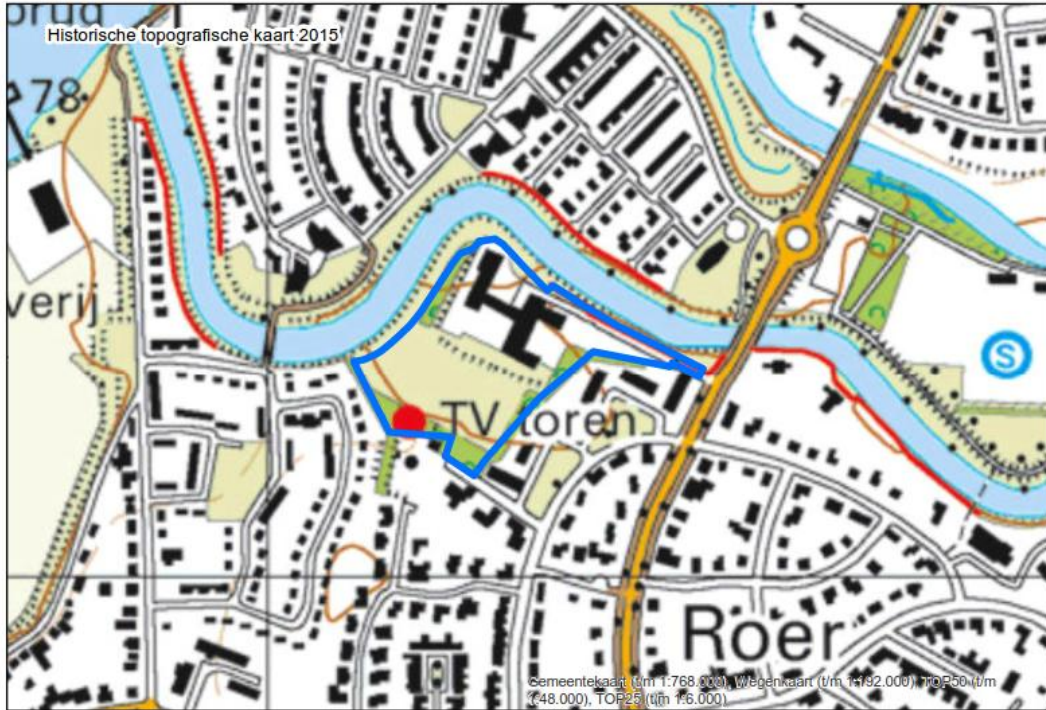
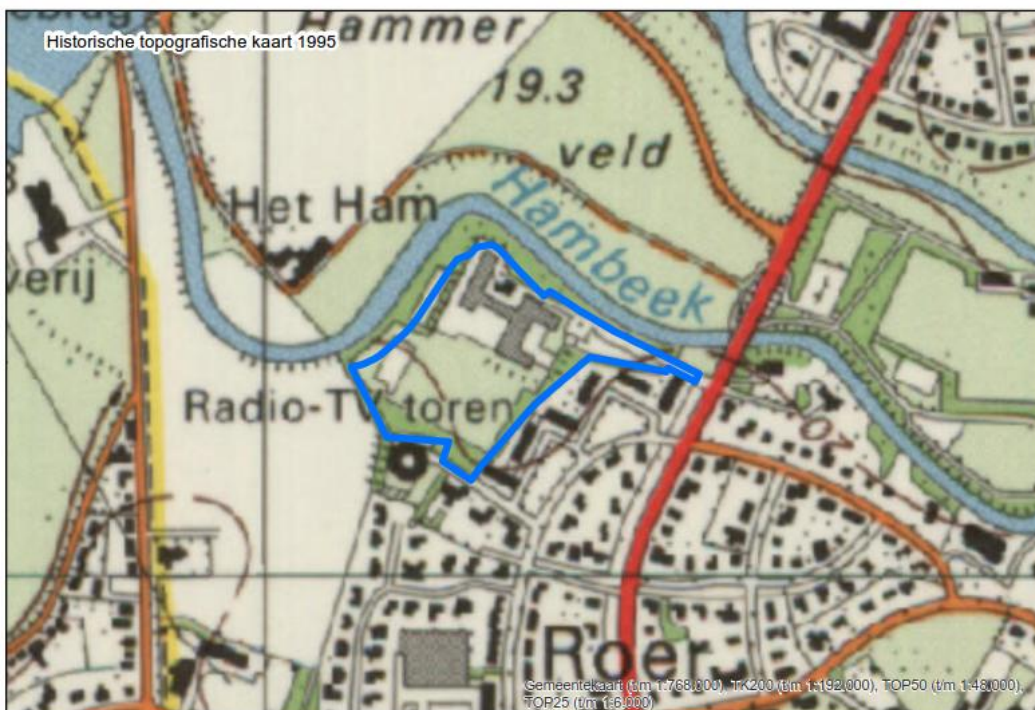
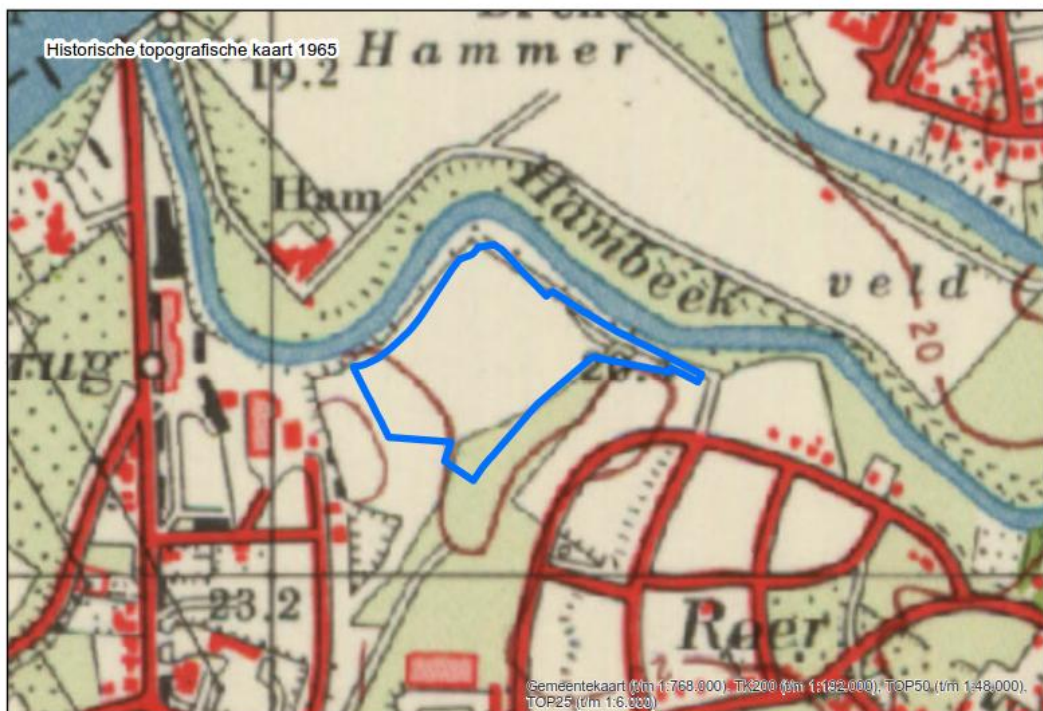
Bijlage 5 Historische kaarten

Uit de kaarten blijkt dat in de periode tussen 1900 en 1975 geen bebouwing aanwezig is geweest (agrarisch terrein). In 1967 is een vergunning afgegeven voor de bouw van de school. De bebouwing had een oppervlakte van circa 5.000 m², waarvan een deel was onderkelderd. De vloer bestond uit gewapend beton. Een deel van het terrein nabij de school was verhard met asfalt. De oprit was verhard met klinkers. Het overige terreindeel was onverhard. Op de kaart uit 1975 is echter op het perceel nog geen bebouwing aanwezig. Na 1985 is de bebouwing tot aan de sloop (2015-2016) niet gewijzigd.
