**Aanvullende luchtfotoanalyse t.b.v. het vaststellen van het risico op het aantreffen van conventionele explosieven in het onderzoeksgebied “Rijksweg Swalmen”.**

Februari 2010

In opdracht van de gemeente Roermond, heeft ECG een aanvullende luchtfotoanalyse uitgevoerd voor het deelgebied “Rijksweg te Swalmen”. De aanleiding voor deze aanvullende studie werd gevormd door het door AVG in januari 2009 opgestelde vooronderzoek waarbij luchtfoto-interpretatie een onderdeel vormde. Het geval wilde dat bij dit onderzoek enkel gebruik is gemaakt van nationale luchtfotoarchieven, waardoor er slechts 4 foto’s beschikbaar waren en welke van voor de meest intensieve oorlogshandelingen genomen waren.

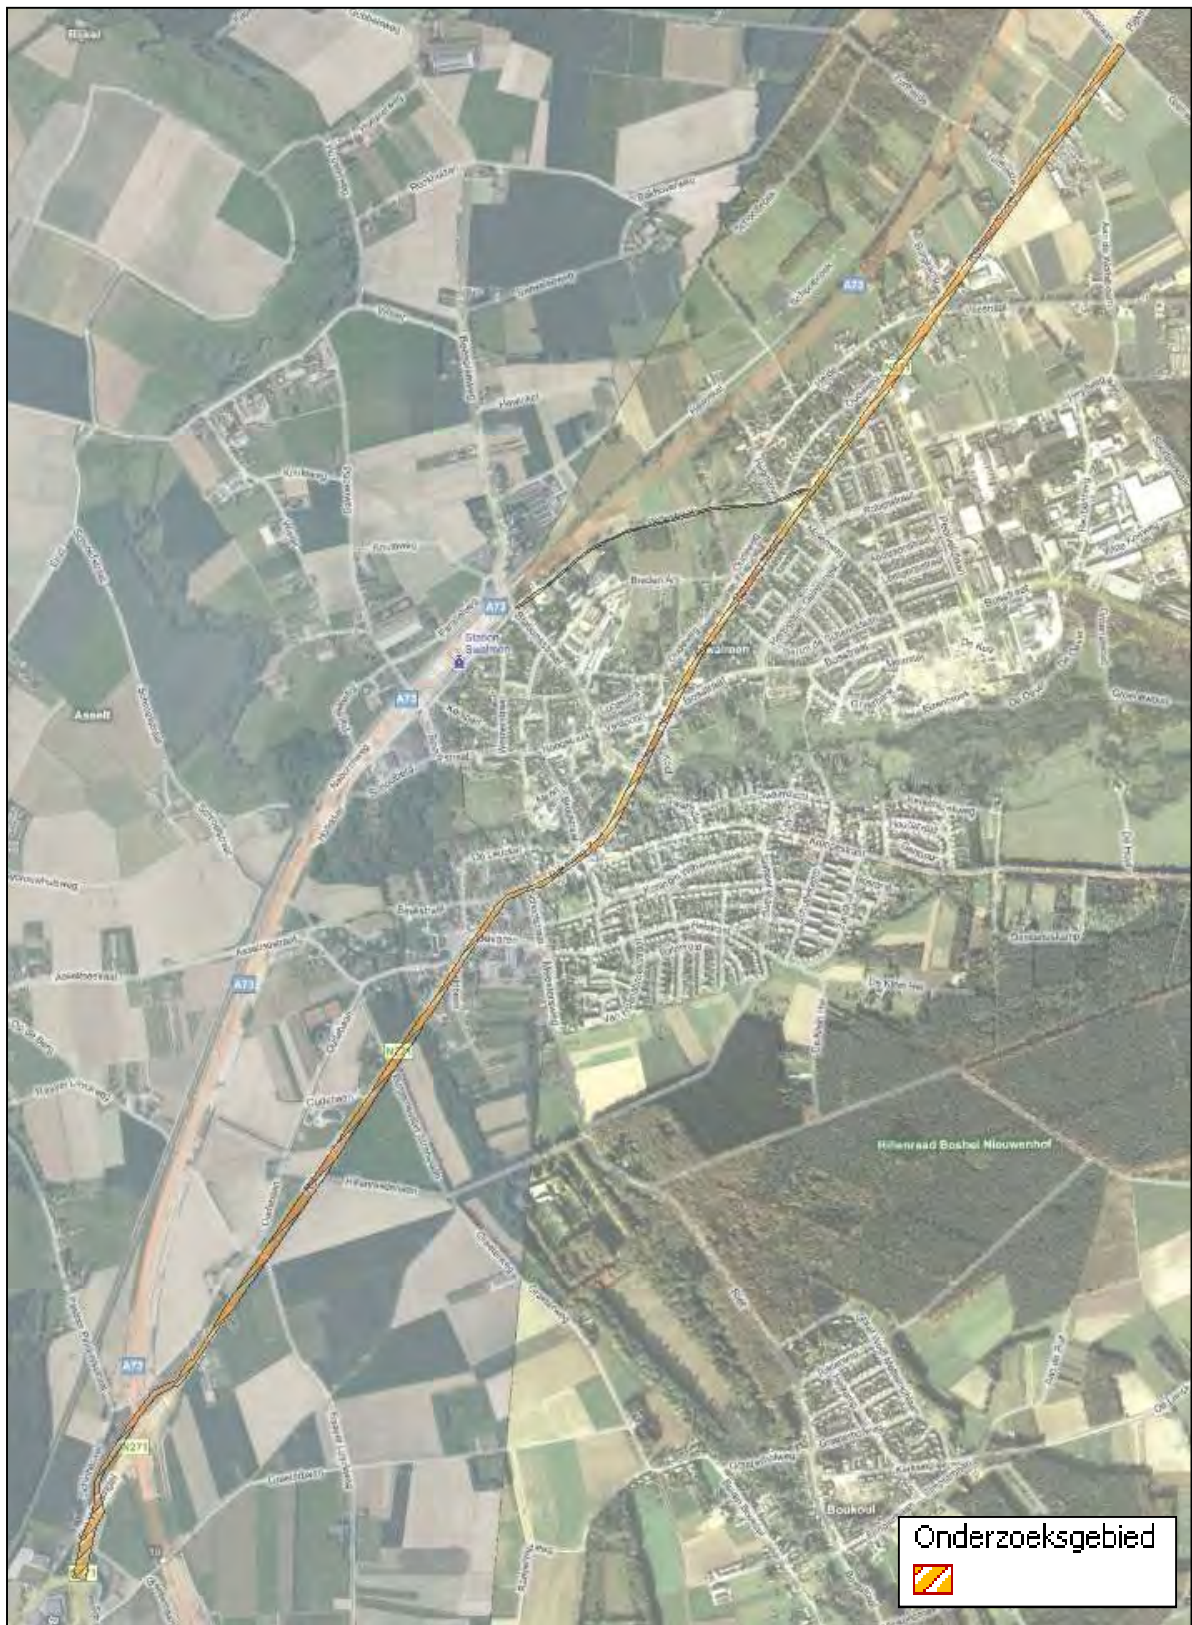
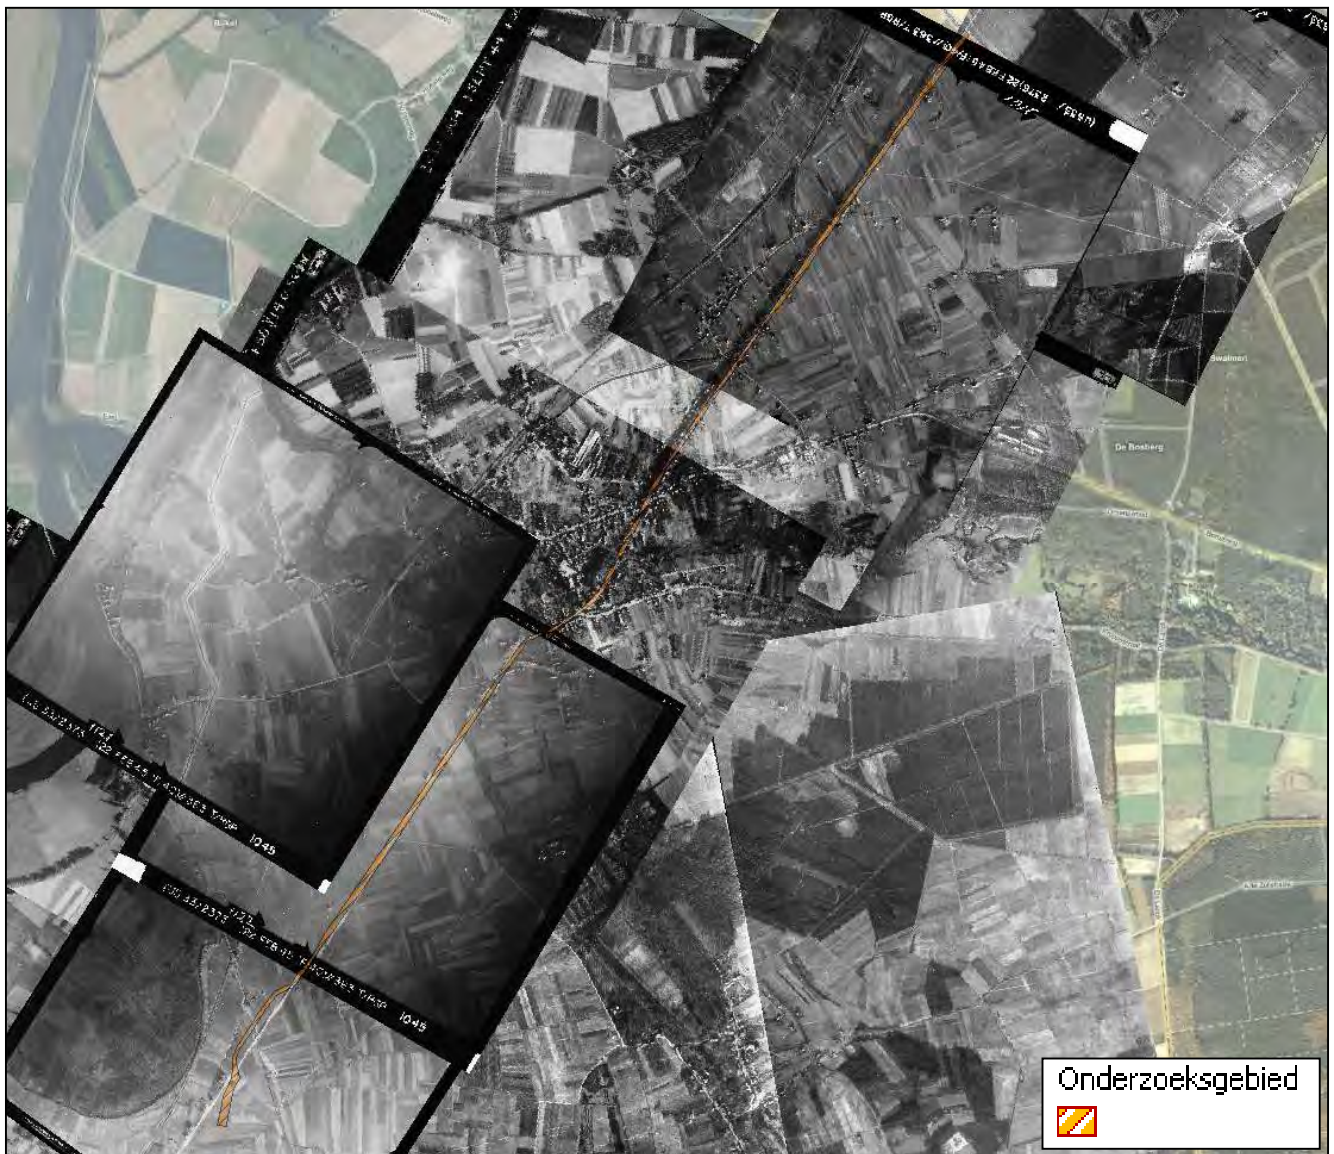
Op bovenstaand overzicht zijn alle 20 luchtfoto's naar de huidige topografie gegeoreferereerd. Hieruit blijkt dat het gehele onderzoeksgebied dekkend geanalyseerd kan worden met beeldmateriaal van zowel de periode voor, als na de meest intensieve oorlogshandelingen afkomstig is. De maximaal waargenomen afwijking van het historische en het huidige beeldmateriaal is 15 meter gebleken. Bij het vaststellen van de risicogebieden dient met deze afwijking rekening gehouden te worden.

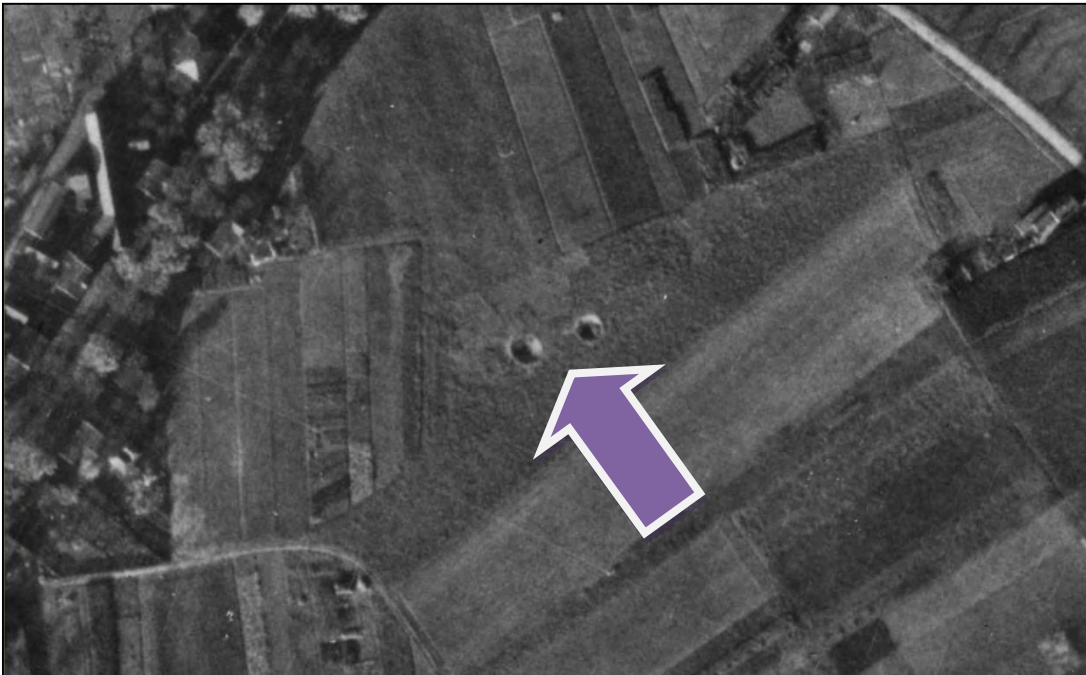
**Figuur 1: Inslagen van afwerpmunitie of grote kalibers artilleriemunitie**

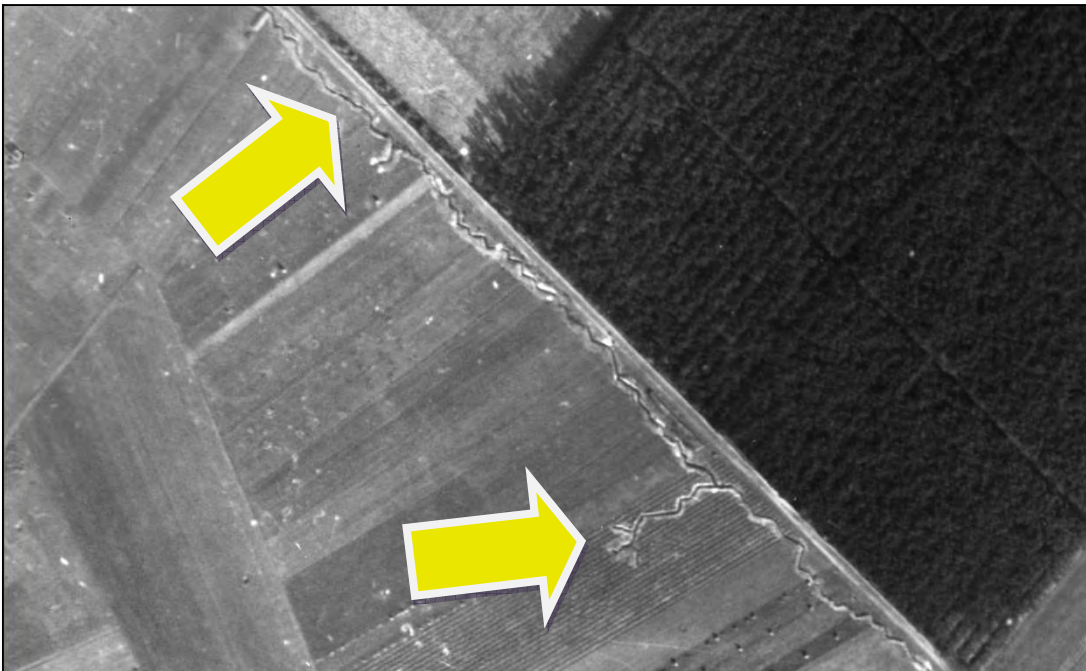
**Figuur 2: Voorbeeld van delen van een waargenomen een loopgraaf**

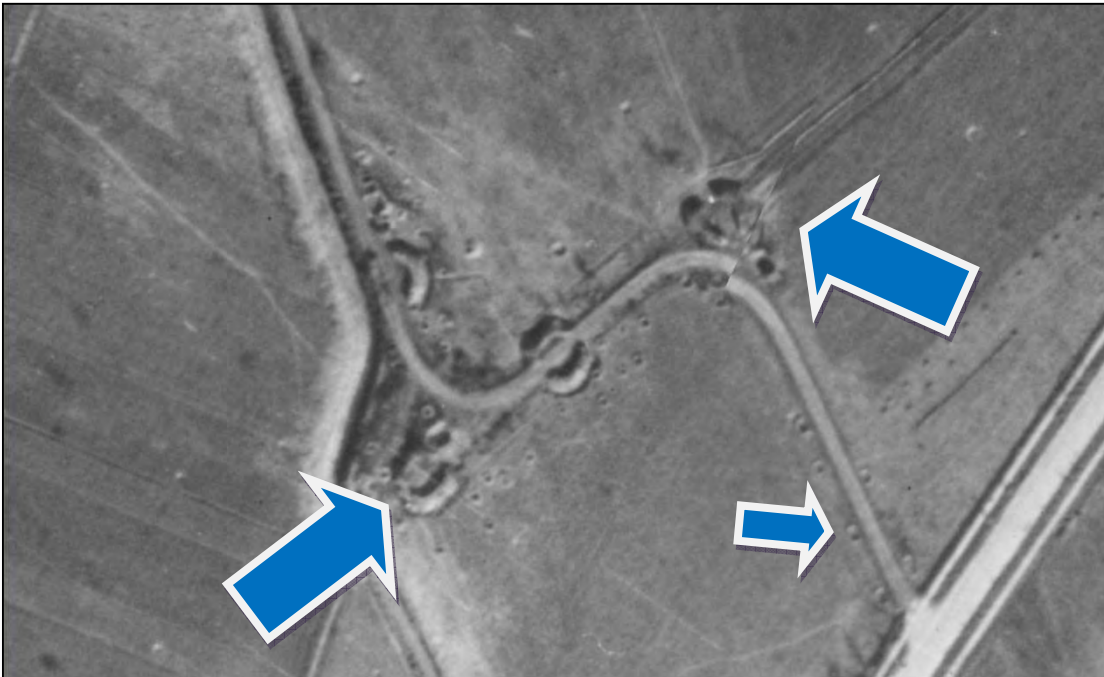
**Figuur 3: Voorbeeld van waargenomen militaire stellingen (opslag, luchtafweer en schuttersputten)**

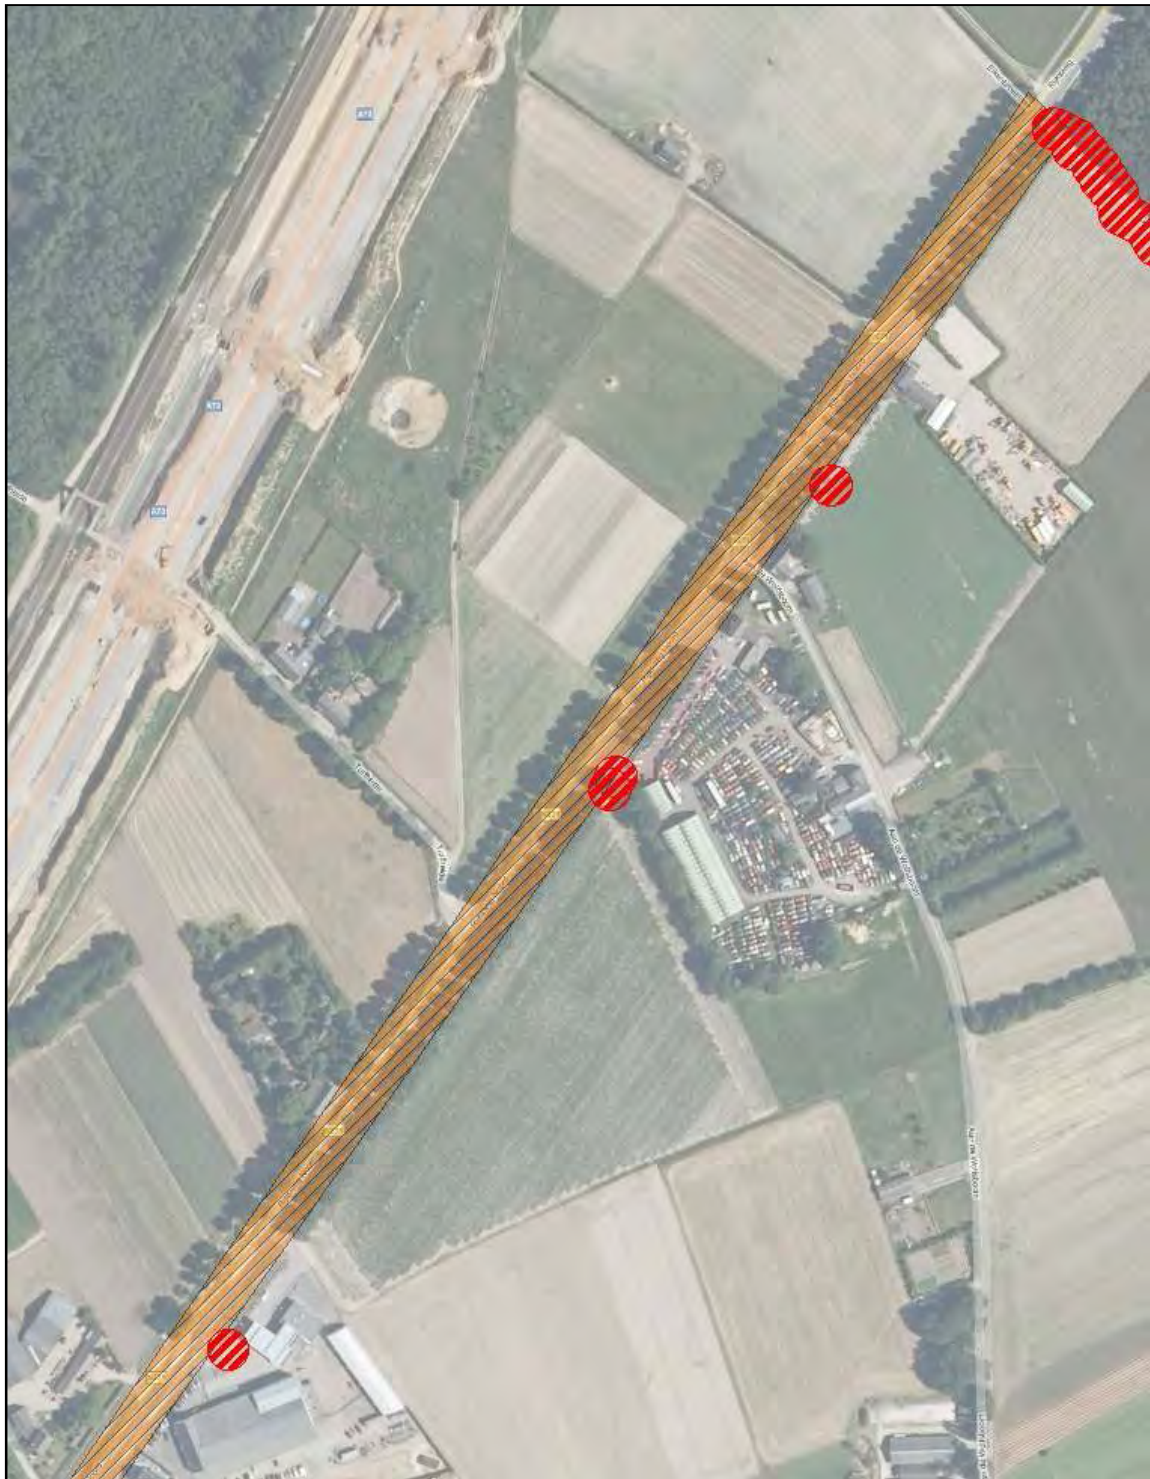
**Figuur 5: Tracé Grensweg - Veestraat**

Om de maximale afwijking van de georeferentie van 15 meter te verrekenen in de interpretatieresultaten, is om elke waarneming een overeenkomstige straal getrokken. De waarnemingen die het onderzoeksgebied niet raken of doorsnijden, zijn vervolgens uit de projectresultaten verwijderd. Het resultaat van deze handelingen ziet u op onderstaande overzichten.

In de aanvullende luchtfotoanalyse is vastgesteld dat er binnen de deeltracés 'Grensweg – Veestraat' (pagina 13) en 'Hollestraat' (pagina 14) tevens verdachte locaties waargenomen zijn. Deze deelgebieden zijn echter niet op de toegezonden plantekeningen waargenomen, waardoor bestudering van eventueel geplande werkzaamheden niet mogelijk was.

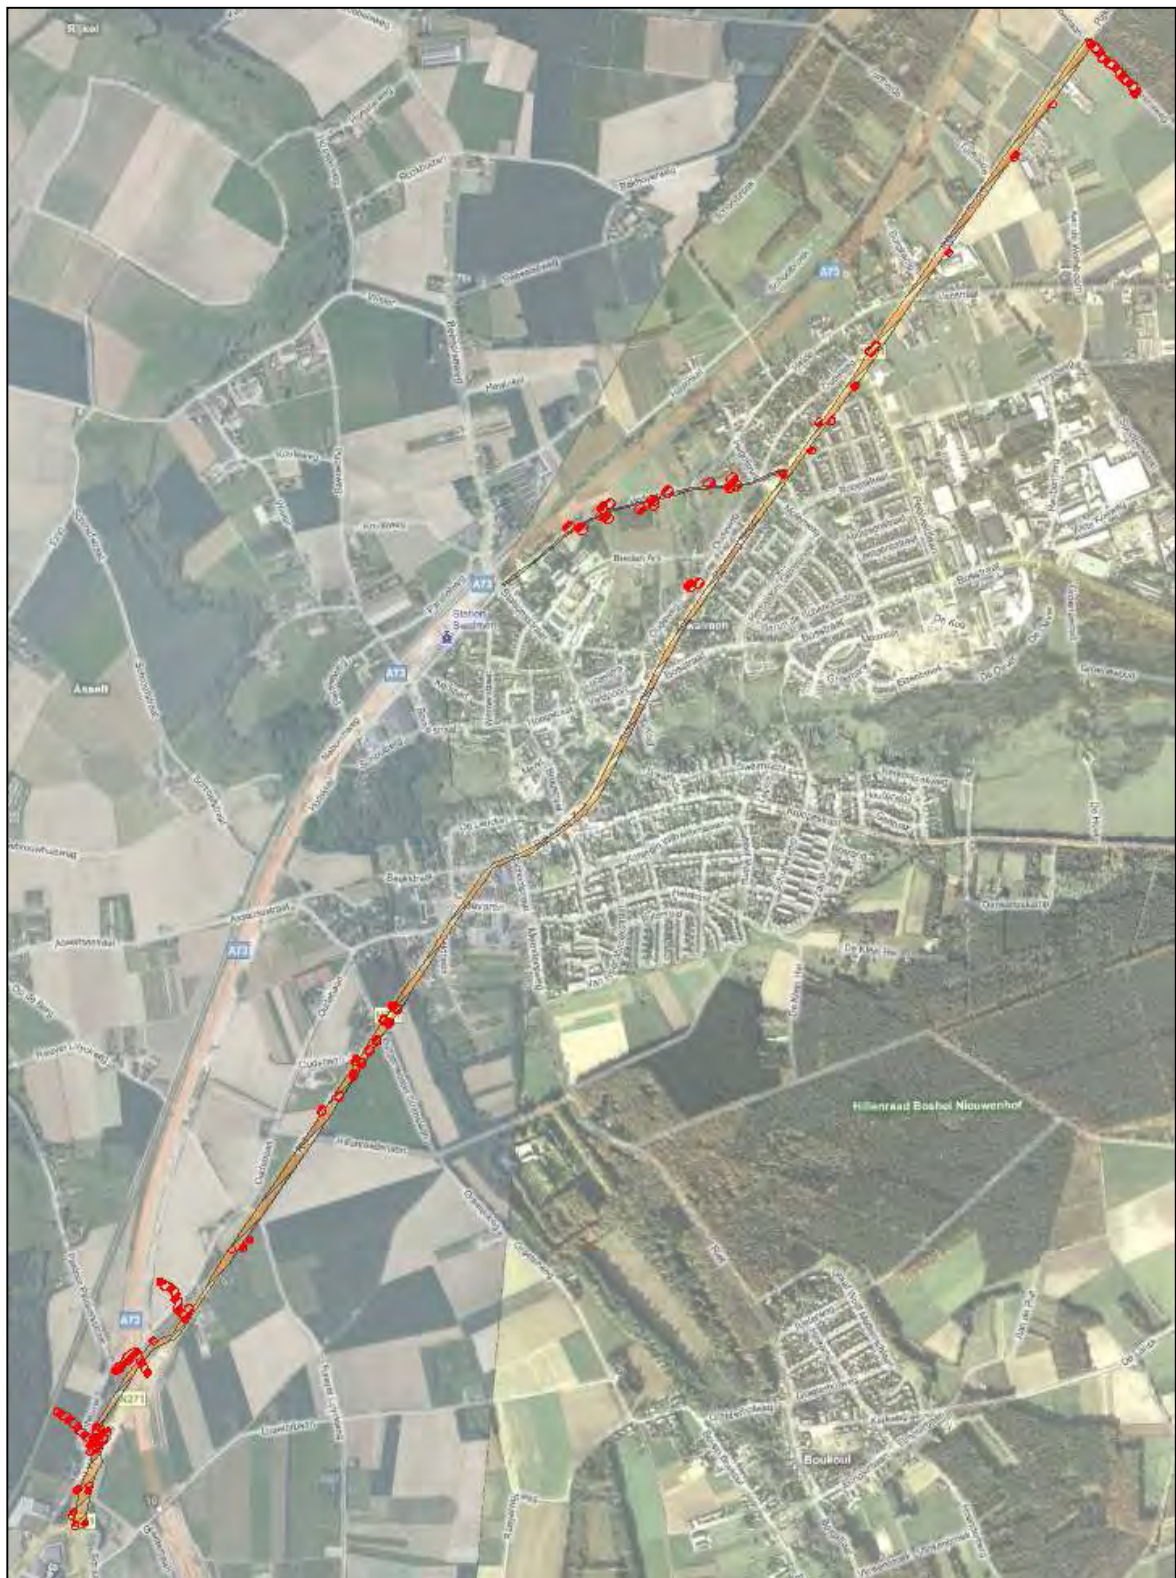
**Figuur 11: Totaaloverzicht van risicogebieden op basis van de uitgevoerde aanvullende luchtfoto-interpretatie**

Het risico op het aantreffen van achtergebleven conventionele explosieven in de niet-verharde delen van het tracé (lees: de ongeroerde bermen aan weerszijden van de weg) is echter wel reëel te noemen. Neergekomen explosieven worden hier immers niet geremd door verhardingen en kunnen de grond makkelijk indringen. Tevens dient rekening gehouden te worden met het feit dat in de aangegeven delen van het tracé in hoofdstuk 1 (figuur 11) loopgraven hebben gelegen, waardoor een risico op het aantreffen van gedumpte munitie aanwezig is.

1. Door de aanvullende luchtfoto-interpretatie is het mogelijk gebleken om gebieden met een aantoonbaar verhoogd risico af te kunnen bakenen. Voor de overige gebiedsdelen geldt, dat er geen sprake is van een feitelijk aantoonbaar risico en dat hierbinnen dus geen aanvullend opsporingsonderzoek geadviseerd wordt. U wordt aangeraden om het uitvoerend personeel voorafgaand aan de werkzaamheden in deze gebiedsdelen te instrueren om bij het onverhoopt aantreffen van munitieverdachte objecten, deze niet te beroeren, de werkzaamheden ter plaatse onmiddellijk te staken en de plaatselijke politie van de vondst op de hoogte te stellen.

2. Binnen de afgebakende risicogebieden is een onderscheid te maken tussen de verharde en niet-verharde delen:
  - De verharde delen binnen de risicogebieden  
Uit navraag bij meerdere explosievendeskundigen is vast te stellen dat de kans op het aantreffen van artilleriemunitie onder de verharde gebiedsdelen als zeer klein te beschouwen is. Binnen deze delen wordt dan ook geadviseerd om de geplande werkzaamheden regulier uit te voeren. Mochten er tijdens de werkzaamheden munitieverdachte objecten aangetroffen worden, dan wordt geadviseerd om begeleiding door een gediplomeerde explosievendeskundige in te schakelen.

- De onverharde delen binnen de risicogebieden  
Mochten er bodemingrepen plaatsvinden binnen de gebieden waar waarnemingen zijn gedaan van inslagen of militaire stellingen, wordt voor deze gebieden geadviseerd om deze werkzaamheden met een beveiligde graafmachine en onder toezicht van een explosievendeskundige uit te laten voeren.

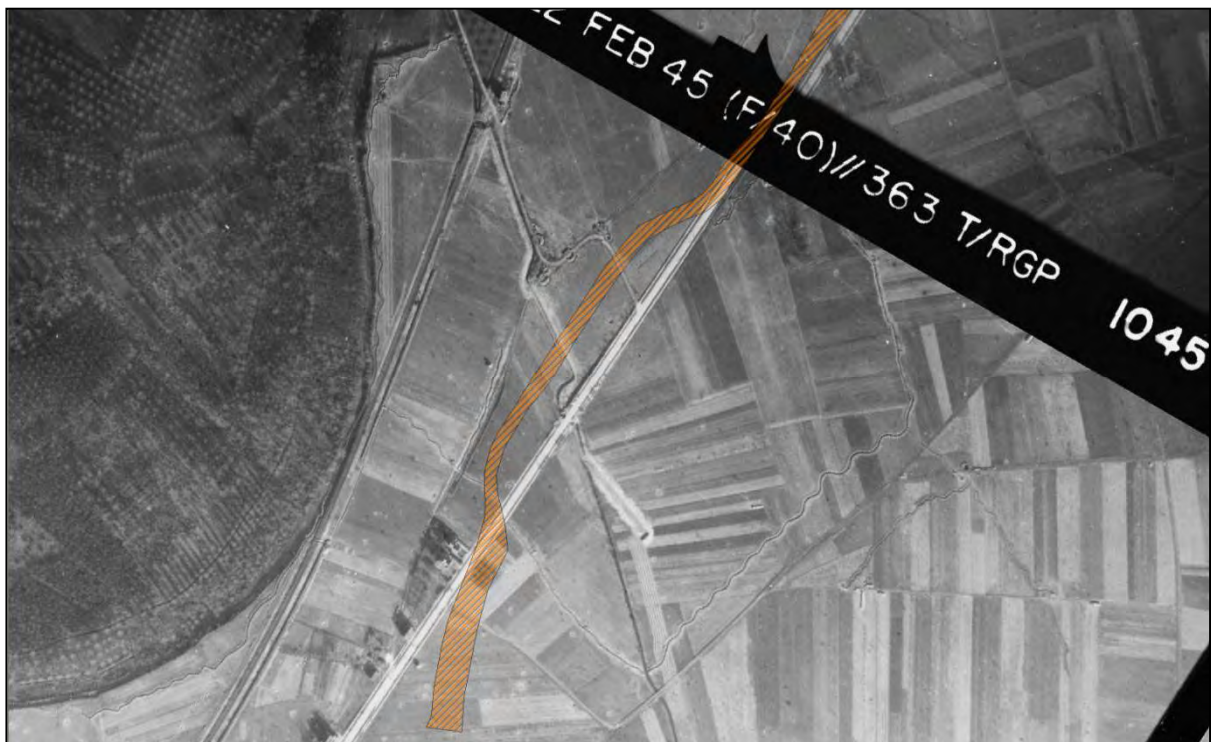
3. *In hoeverre is het onderzoeksgebied in de naoorlogse periode aan veranderingen onderhevig geweest?*  
Zoals bij punt 2 opgemerkt, was er in de periode 1940-1945 al sprake van de doorgaande weg. In het zuidelijk deel van het te onderzoeken tracé is in de naoorlogse periode een verkeerstunnel aangelegd, waardoor het tracé ter plaatse slechts deels is omgelegd.

**Figuur 12: Het oude en het huidige trace (in oranje) ten zuiden van het onderzoeksgebied**
