# Historisch vooronderzoek diverse percelen in Stein

percelen B 4835, B 4194, G 1643, G 1648 en G 2109

MA190995.R01.V1.0

20 februari 2020

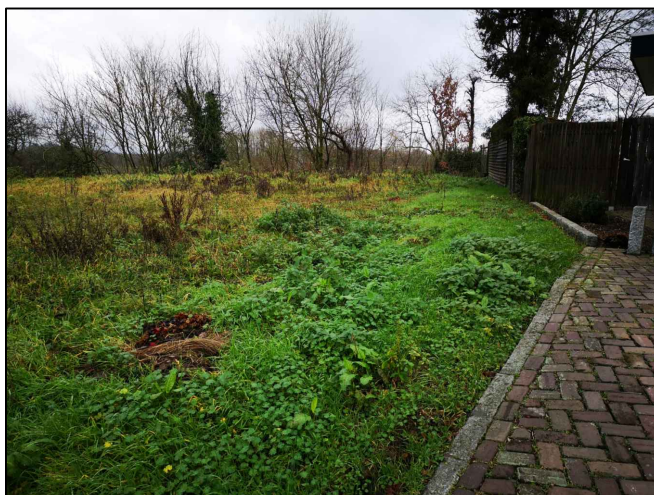
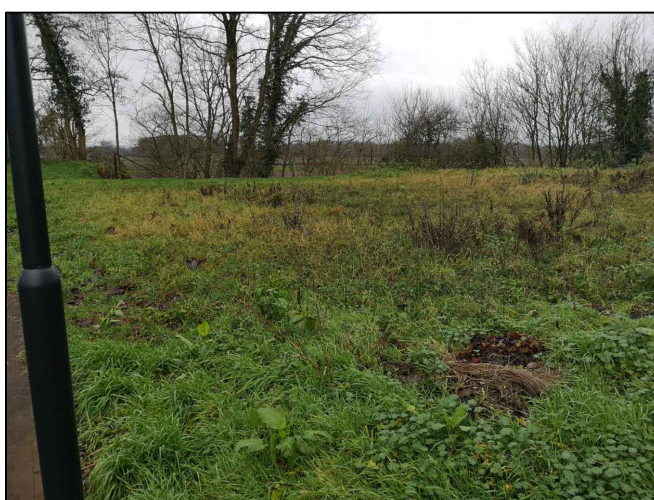
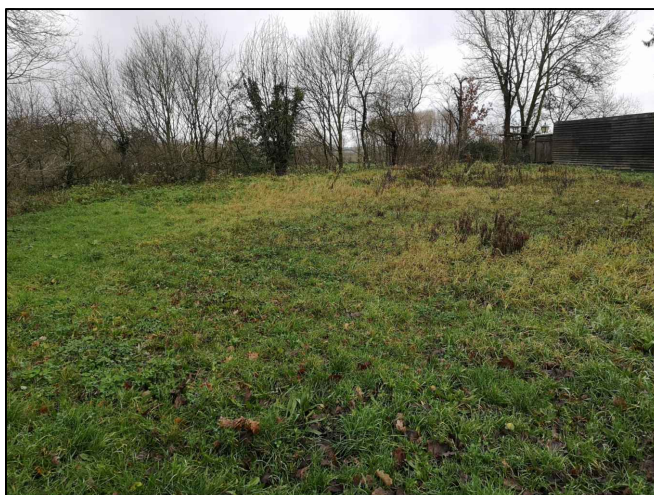
onderdeel fotobijlage; Kattekop, Stein

Op 10 januari 2020 is door mevrouw R. Vanoppen en de heer F. Franzen een terreininspectie uitgevoerd. Hieruit is gebleken dat het maaiveld van locatie 1 (Kattekop) begroeid is met gras; braakliggend terrein betreft. Er zijn geen verdachte deellocales dan wel opstallen waargenomen. Het maaiveld van locatie 2 (Valderstraat) is eveneens begroeid met gras; betreft een bouwkegel en is deels verhard met klinkers. Het verharde deel is momenteel in gebruik als parkeerplaats. Gezien het gebruik als parkeerplaats, wordt dit deel als een verdachte deellocale beschouwd. Het maaiveld van locatie 3 (Schepergats) betreft deels braakliggend, hier en daar begroeid met gras en deels bedekt met grind. Verspreid over het terrein zijn sporen puin waargenomen. Momenteel is een deel van het terrein in gebruik als parkeerplaats. Verder is het bedrijfspand in gebruik als opslag van onder andere motorvoertuigen en afgedankte spullen. Het pand heeft een betonnen vloer. Gezien op een deel van het terrein sporen puin zijn aangetroffen, een deel in gebruik is als parkeerplaats en een deel in gebruik is als opslag van onder andere motorvoertuigen wordt het gezien als verdachte deellocales/opstallen.

Na uitvoering van het vooronderzoek blijkt het volgende. Op basis van het uitgevoerde vooronderzoek blijkt dat voor locatie 1 geen activiteiten te verwachten zijn die tot een bodemverontreiniging hebben kunnen leiden. Derhalve achten we de uitvoering van een verkennend bodemonderzoek conform NEN 5740 op de onderzoekslocatie niet noodzakelijk.

Na uitvoering van het vooronderzoek blijkt het volgende. Ter plaatse van locatie 1 is geen asbestverdacht (plaat)materiaal waargenomen die aanleiding geven tot het uitvoeren van een asbest onderzoek. Op basis van het uitgevoerde vooronderzoek blijkt dat voor locatie 1 met betrekking tot asbest in bodem de hypothese “onverdacht” van toepassing is. Verder onderzoek wordt ons inziens niet noodzakelijk geacht.
