VERKENNEND BODEMONDERZOEK

ESCHBERG-NOORD

te VAALS

16197.BKK

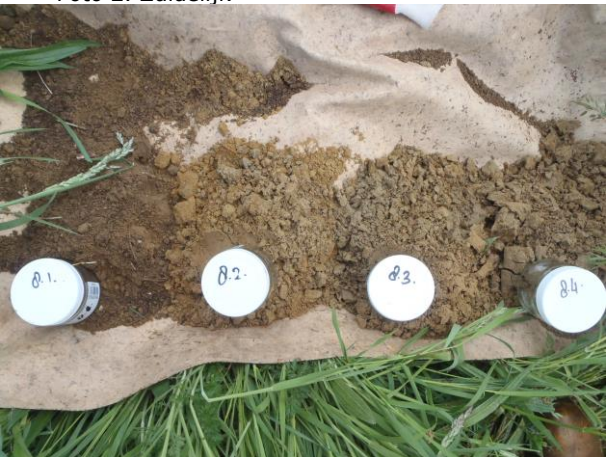
Foto 4. Uitkomende grond meetpunt 08

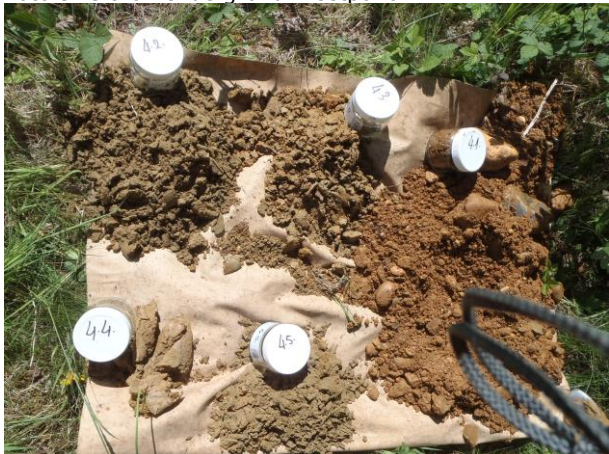
Foto 7. Uitkomende grond meetpunt 04

- In de boven- en ondergrond bevinden zich resten en sporen baksteen;
- De bovengrond van boring 04 is uiterst stolhoudend en zwak silixhoudend;
- De ondergrond van boring 05 en 11 is zwak silixhoudend;

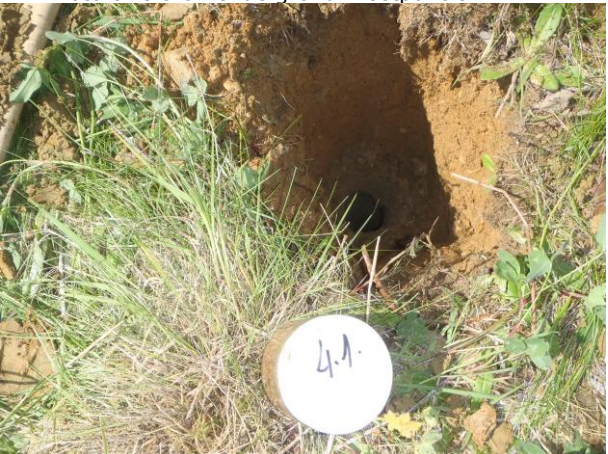
Foto 8. Proefgat 04
