VERHOEVEN MILIEUTECHNIEK B.V.

Diverse bodemonderzoeken,
Maasbreesestraat te Blerick

B13.5387

20 januari 2014

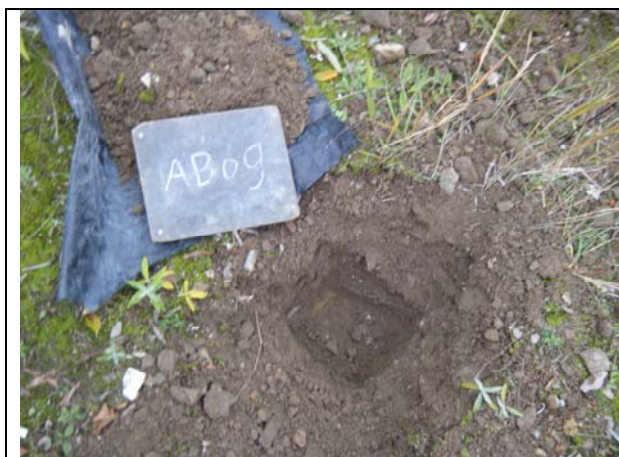
Proefgat B09

Proefgat	Diepte boring (m -mv)	Traject (m -mv)	(Grond)soort	Waargenomen bijmengingen bodemvreemde materialen
B09	0,90	0,00 - 0,40		volledig puin
		0,40 - 0,90	Zand	sporen puin
B10	1,50	0,00 - 0,30		volledig puin
		0,30 - 0,80	Zand	zwak puinhoudend
		0,80 - 1,50	Zand	-
B12	1,50	0,00 - 0,60		volledig puin
		0,60 - 1,10	Zand	zwak puinhoudend
		1,10 - 1,50	Zand	-
B14	2,00	0,00 - 0,30		volledig puin
		0,30 - 2,00	Zand	sporen puin
B15	1,50	0,00 - 0,50		volledig puin
		0,50 - 1,50	Zand	zwak puinhoudend
B16	1,50	0,00 - 0,30		volledig puin
		0,30 - 0,50	Zand	zwak puinhoudend
		0,50 - 1,50	Zand	-
B18	2,00	0,00 - 1,00		volledig puin
		1,00 - 1,50	Zand	zwak puinhoudend
		1,50 - 2,00	Zand	-
B19	2,00	0,00 - 0,50		volledig puin
		0,50 - 2,00	Zand	-
B20	2,00	0,00 - 0,50		volledig puin
		0,50 - 2,00	Zand	-
PB22	5,50	0,00 - 0,50		volledig puin
		0,50 - 5,50	Zand	-
B25	2,00	0,00 - 2,00	Zand	-
