HISTORISCH BODEMONDERZOEK

LEERMARKT 12

TE ARCEN

GEMEENTE VENLO

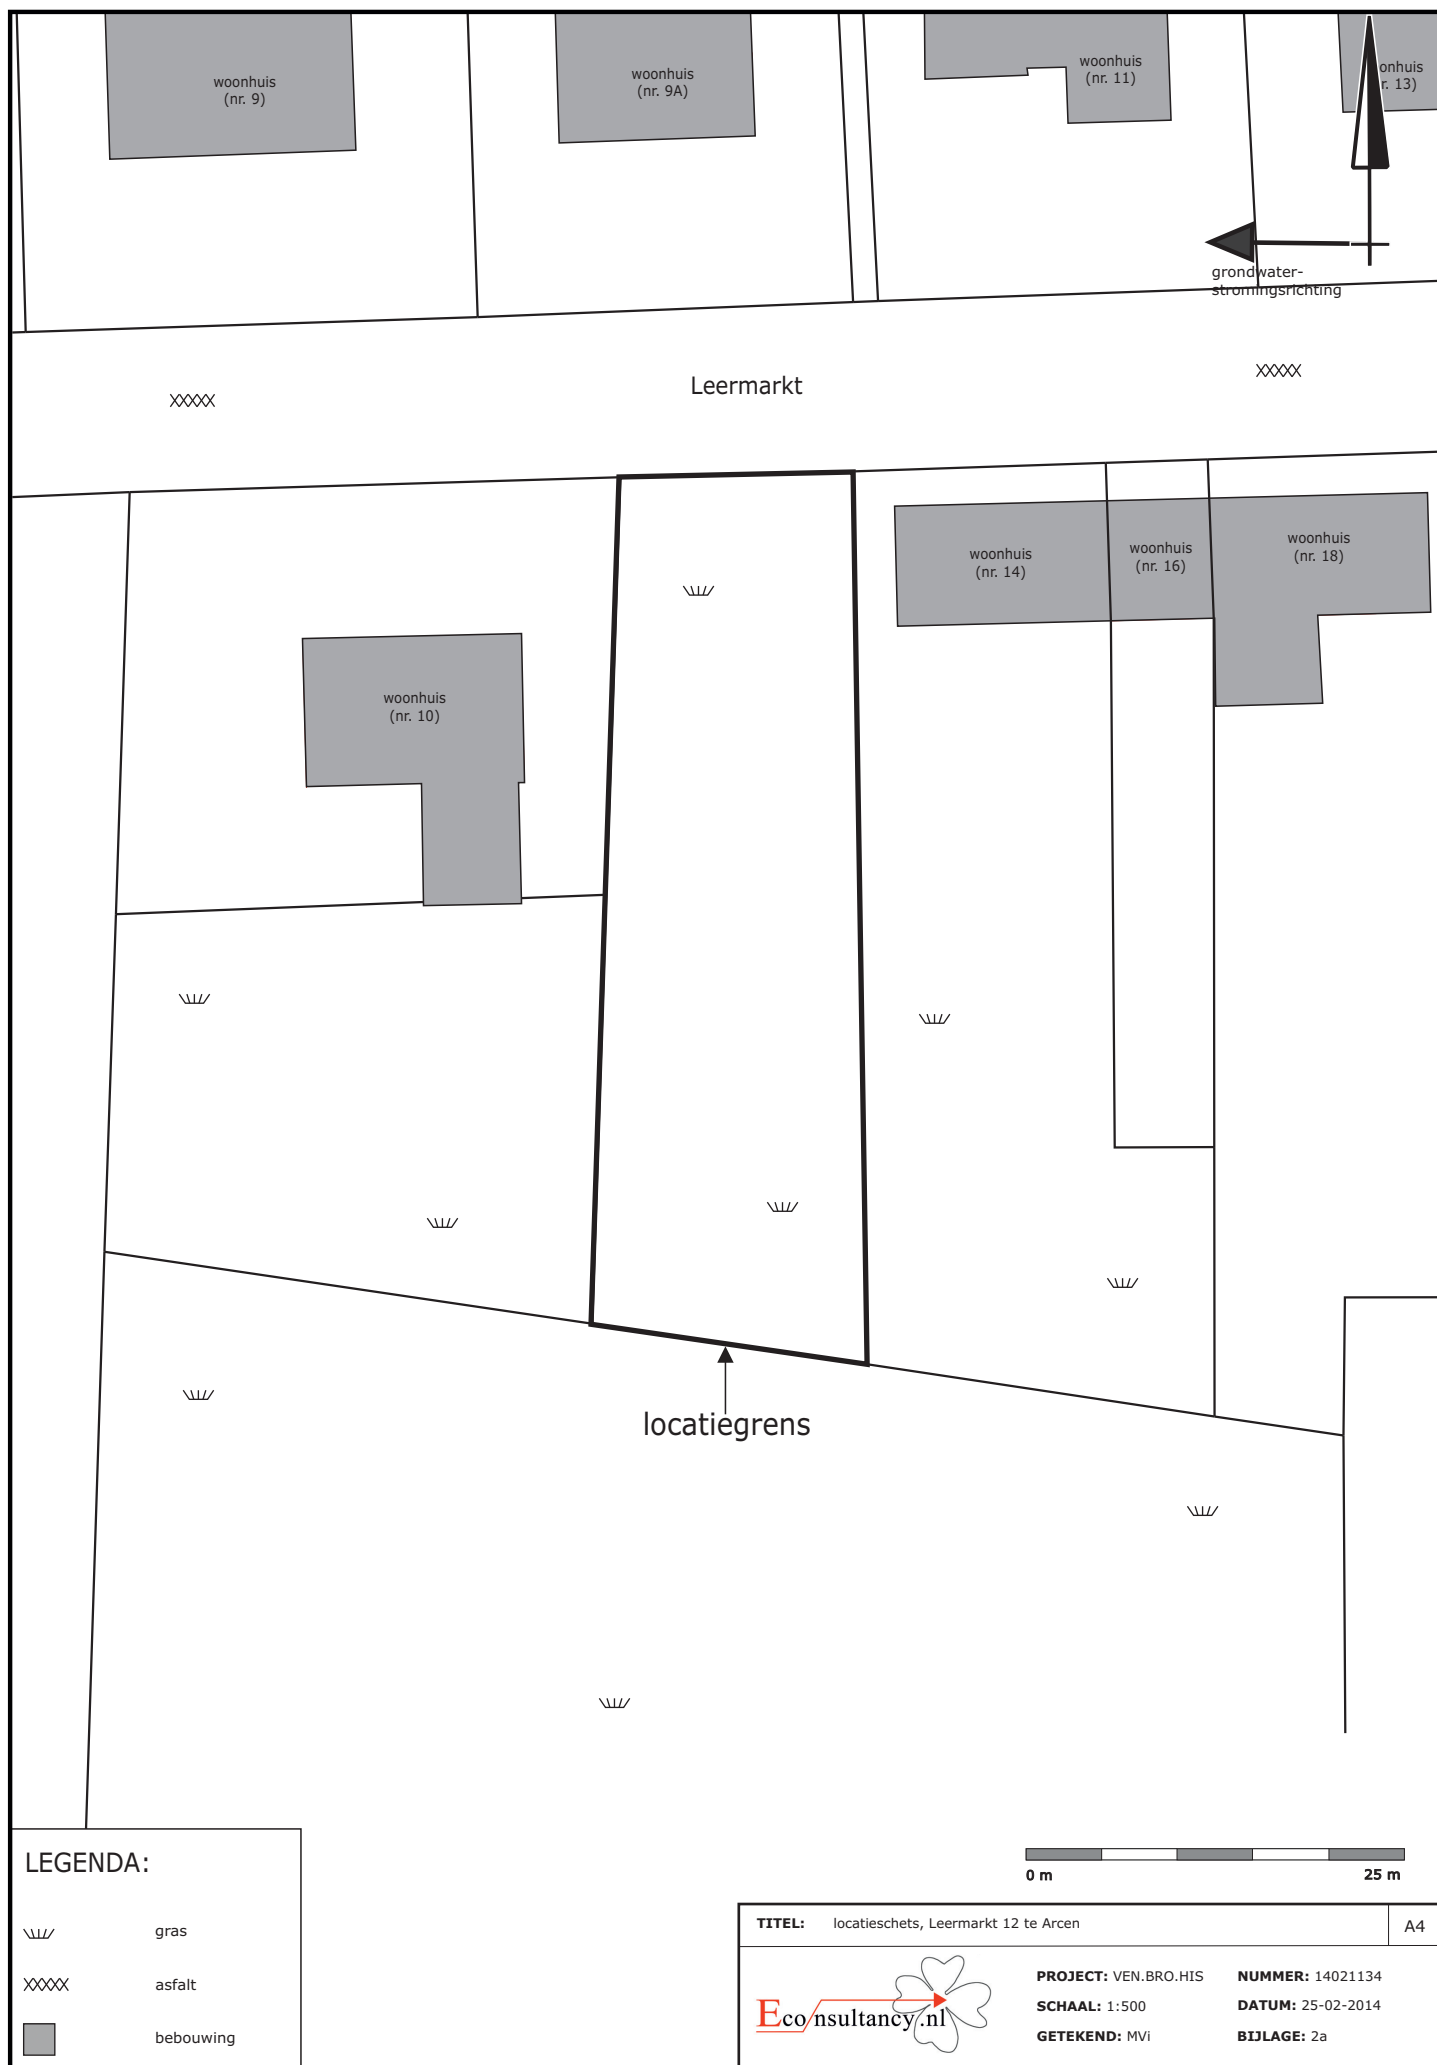
Momenteel is de onderzoekslocatie in gebruik als (paarden)weide. In bijlage 2a is de huidige situatie op een locatieschets weergegeven.

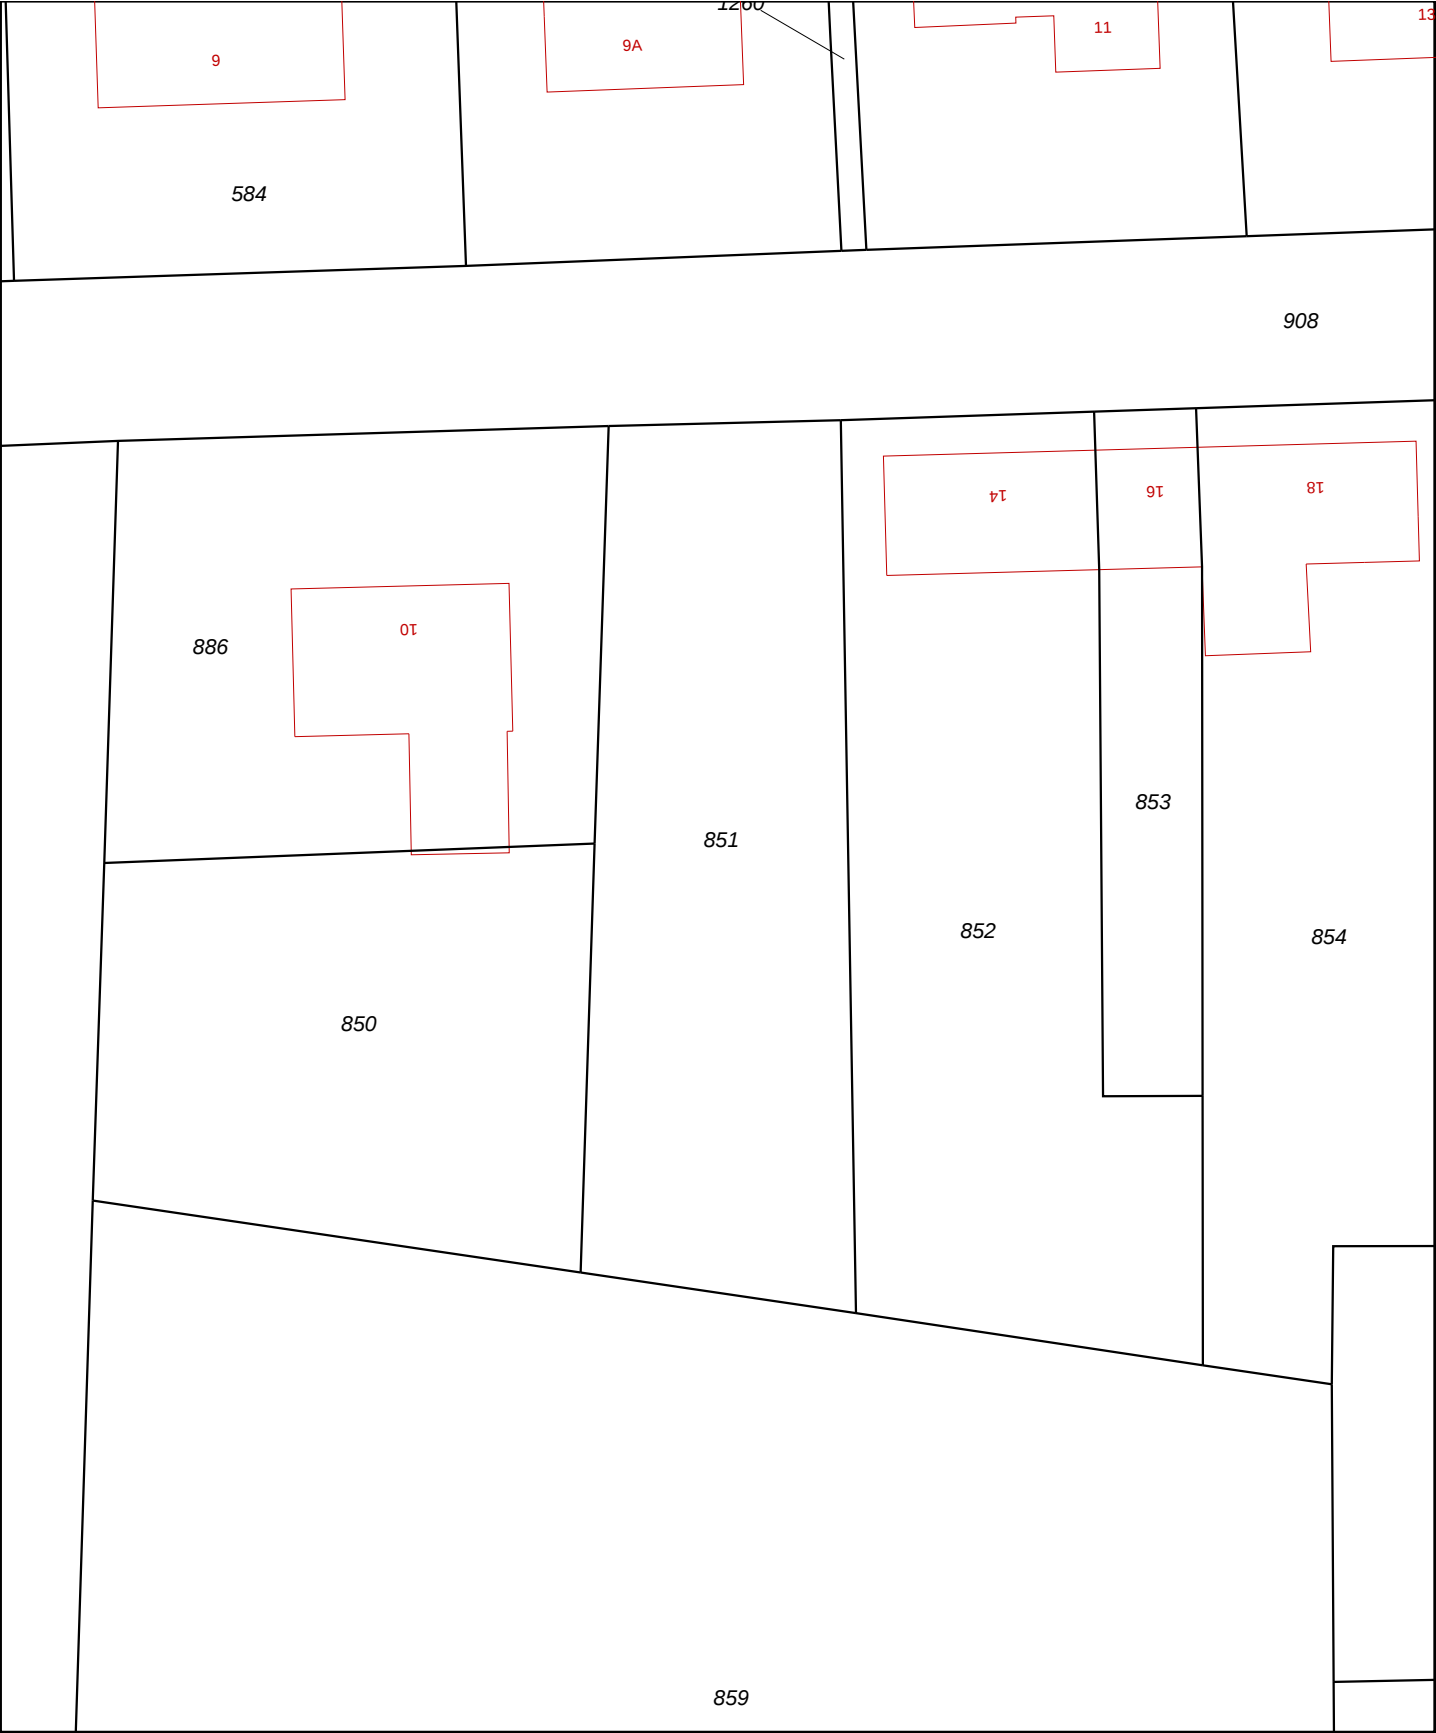
## **Bijlage 2b Kadastrale gegevens**

De onderzoekslocatie ( $\pm 985 \text{ m}^2$ ) ligt aan de Leermarkt, circa 0,5 kilometer ten oosten van de kern van Arcen in de gemeente Venlo (zie bijlage 1) en is kadastraal bekend gemeente Arcen en Velden, sectie D, nummer 851 (zie bijlage 2b).
