**RAPPORT**  
**Vooronderzoek**  
**Rode Dijk ong. te Arcen**

Aeres Milieu projectnummer AM13316

| Adres onderzoekslocatie | : Rode Dijk te Arcen (nabij Dorperheideweg 47) |

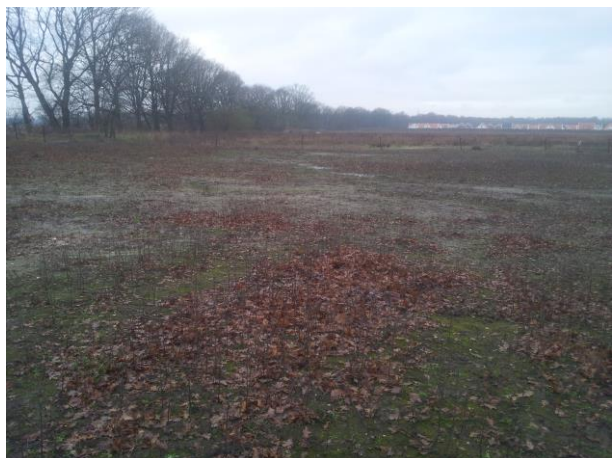
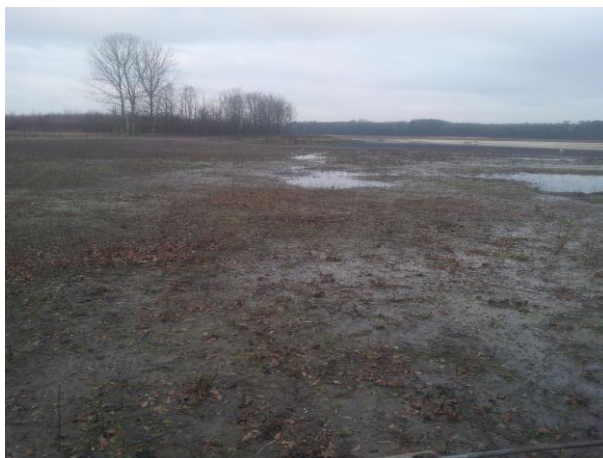
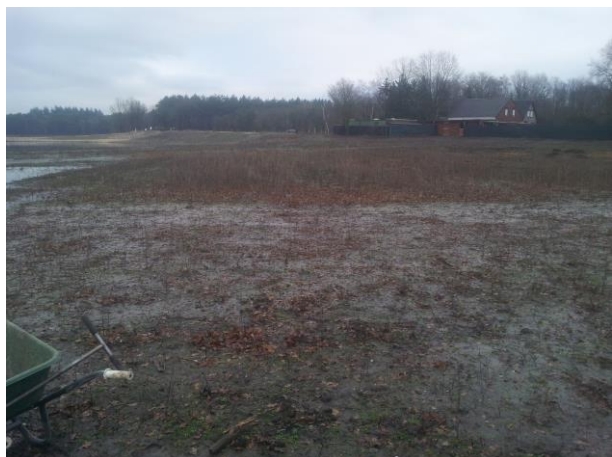
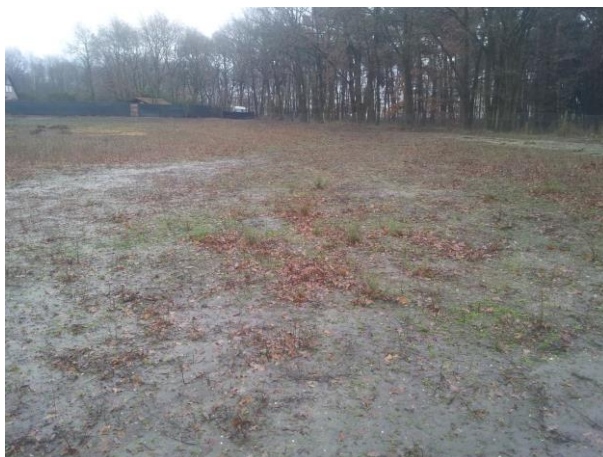
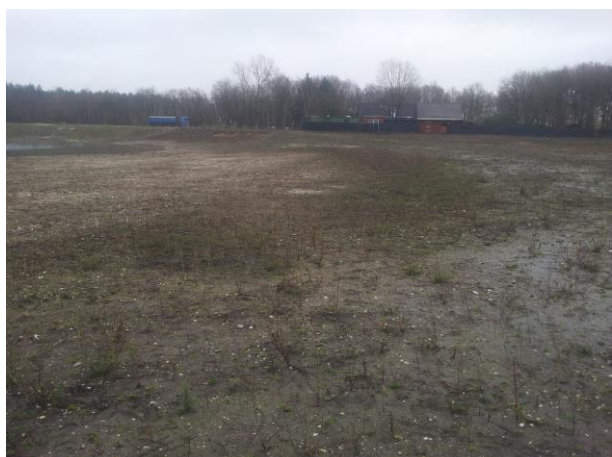
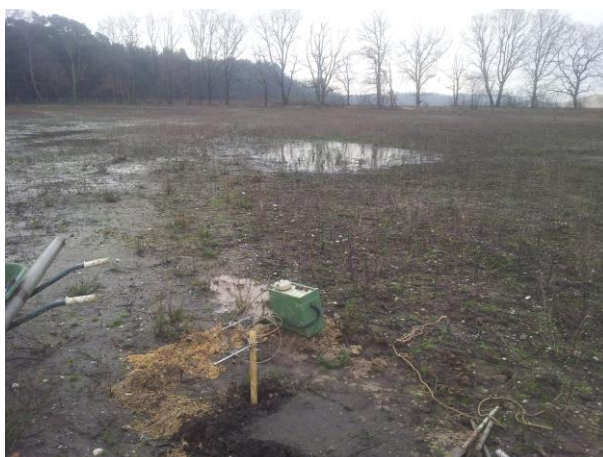
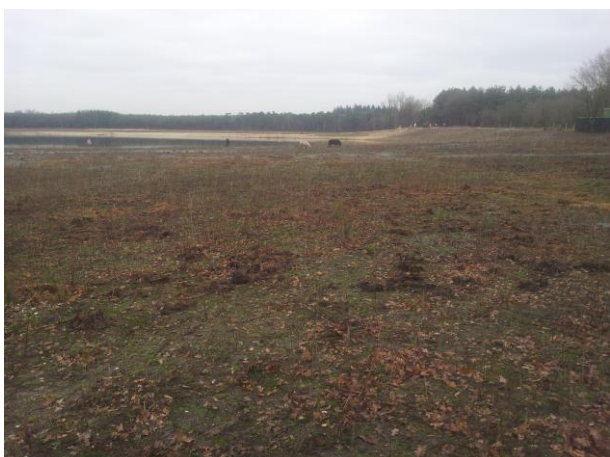
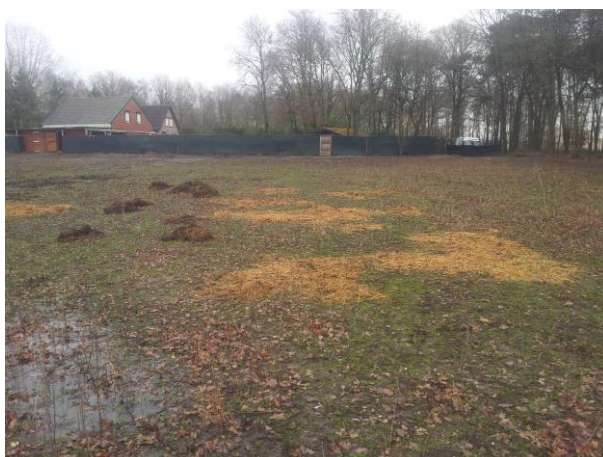
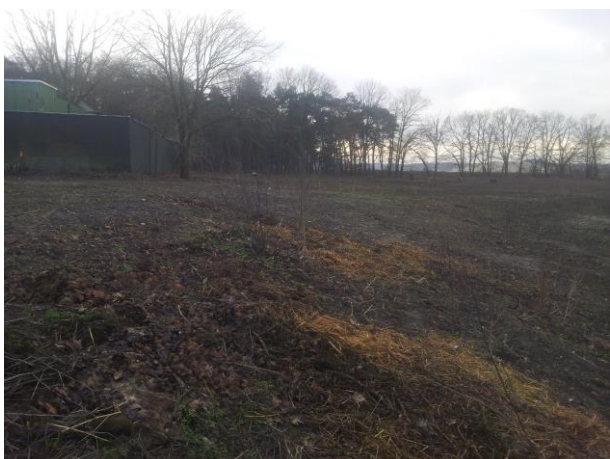
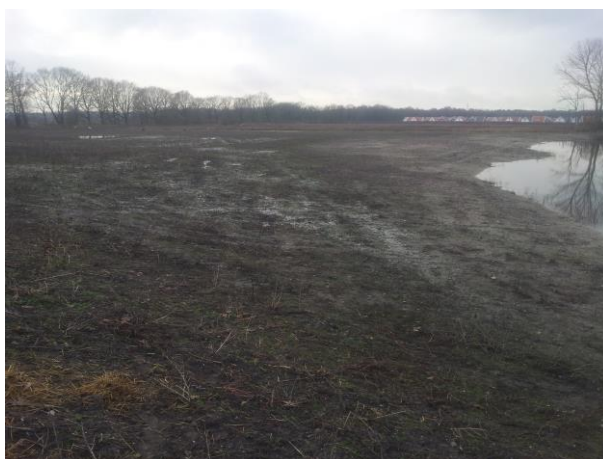
Foto's onderzoekslocatie

De onderzoekslocatie is momenteel deels in gebruik als weiland voor enkele paarden en deels braakliggend. Het plangebied is aflopend in noordwestelijke richting. Vanaf de Rode Dijk is een hoger gelegen gedeelte aanwezig langs de zuid- en oostgrens. Dit hoger gedeelte is tot halweg de percelen aanwezig en loopt verder af richting de aanwezige waterplas. Op het maaiveld zijn enkele kleine waterplassen waargenomen.

Op het maaiveld zijn geen stortlocaties en/of asbestverdachte materialen waargenomen. Er zijn ter plaatse geen waarnemingen gedaan, welke wijzen op de aanwezigheid van bronnen van verontreinigingen.
