**RAPPORT**  
**Vooronderzoek**  
**Maasstraat 13 te Belfeld**

**Opdrachtgever**  
BRO  
Industriestraat 94  
5931 PK TEGELEN

**Projectnummer**  
Aeres Milieu projectnummer AM14310

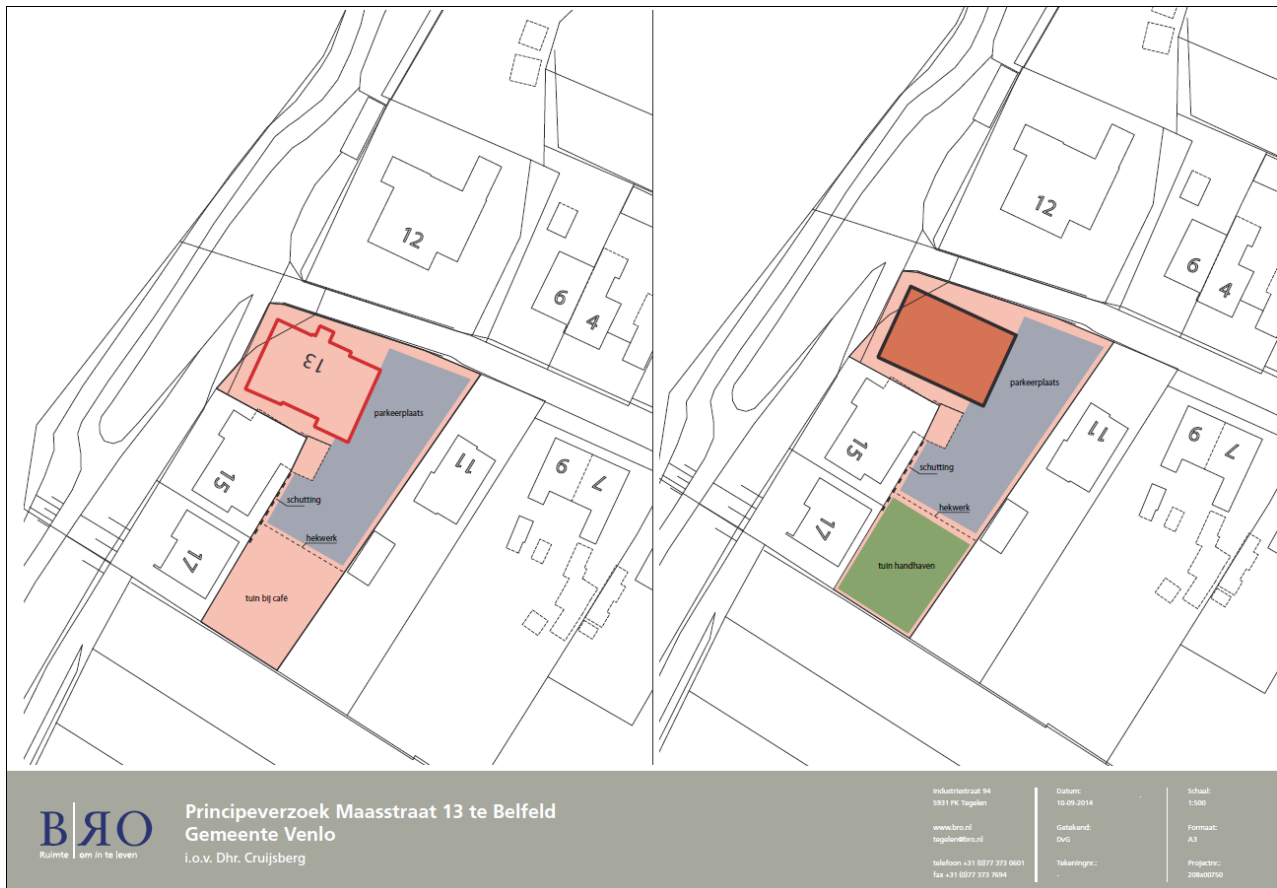
Afbeelding 2: Situatietekening met huidige (links) en nieuwe situatie (rechts) weergegeven [bron tekening: opdrachtgever]

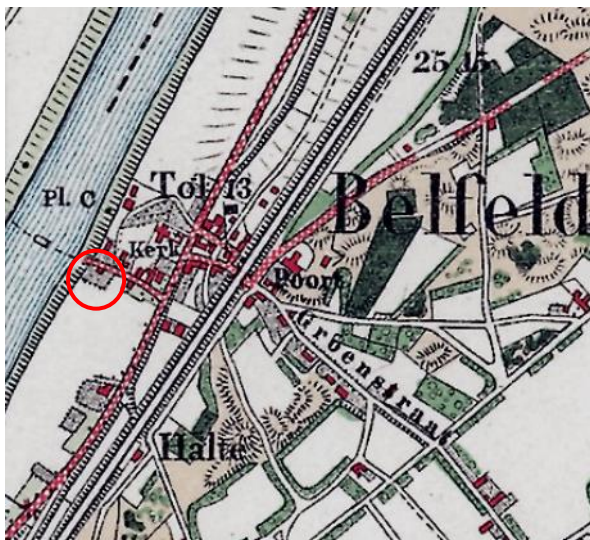
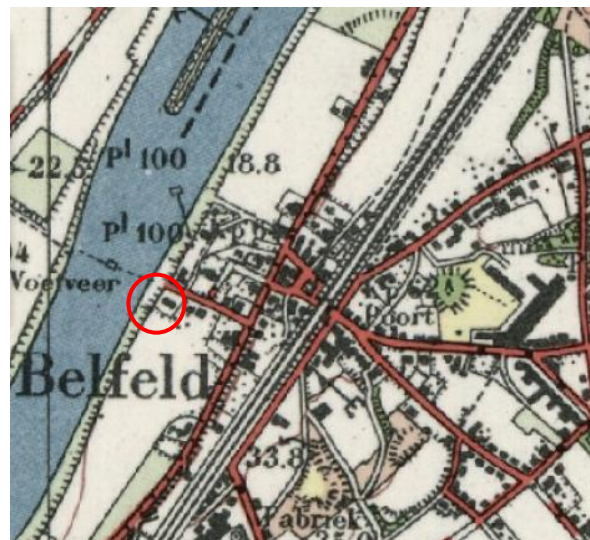
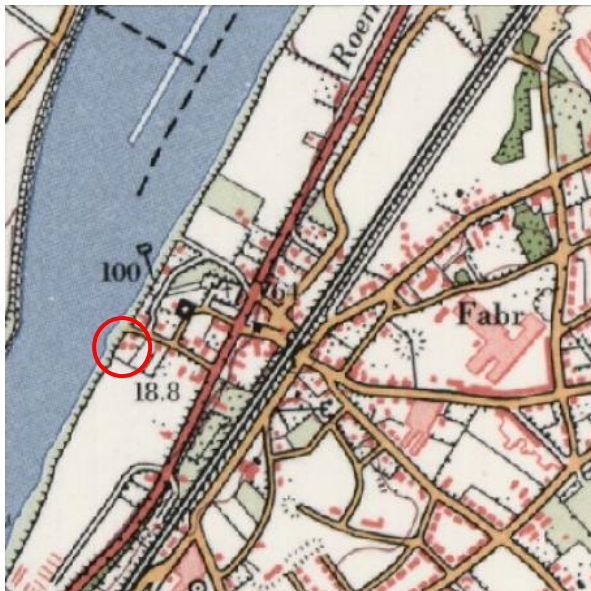
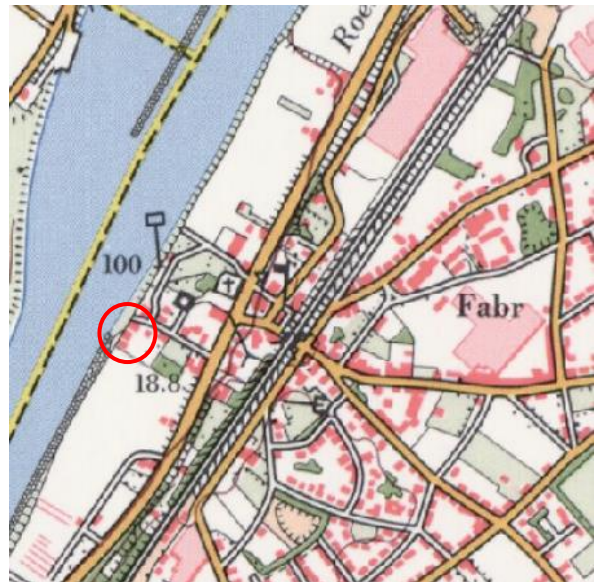
Abbeelding 3a t/m 3d: geraadpleegde historische kaarten (Bron kaarten: watwaswaar.nl)

Uit historisch kaartmateriaal is af te leiden dat het perceel met de onderzoekslocatie reeds in 1916 was bebouwd. Tijdens de oorlogsjaren is de bebouwing verwoest, waarna medio 1946-1947 herbouw heeft plaatsgevonden.

Topografische kaart 1916 (kaartnummer 728)

Topografische kaart 1954 (kaartnummer 58E)

Topografische kaart 1967 (kaartnummer 58E)

Topografische kaart 1979 (kaartnummer 58E)

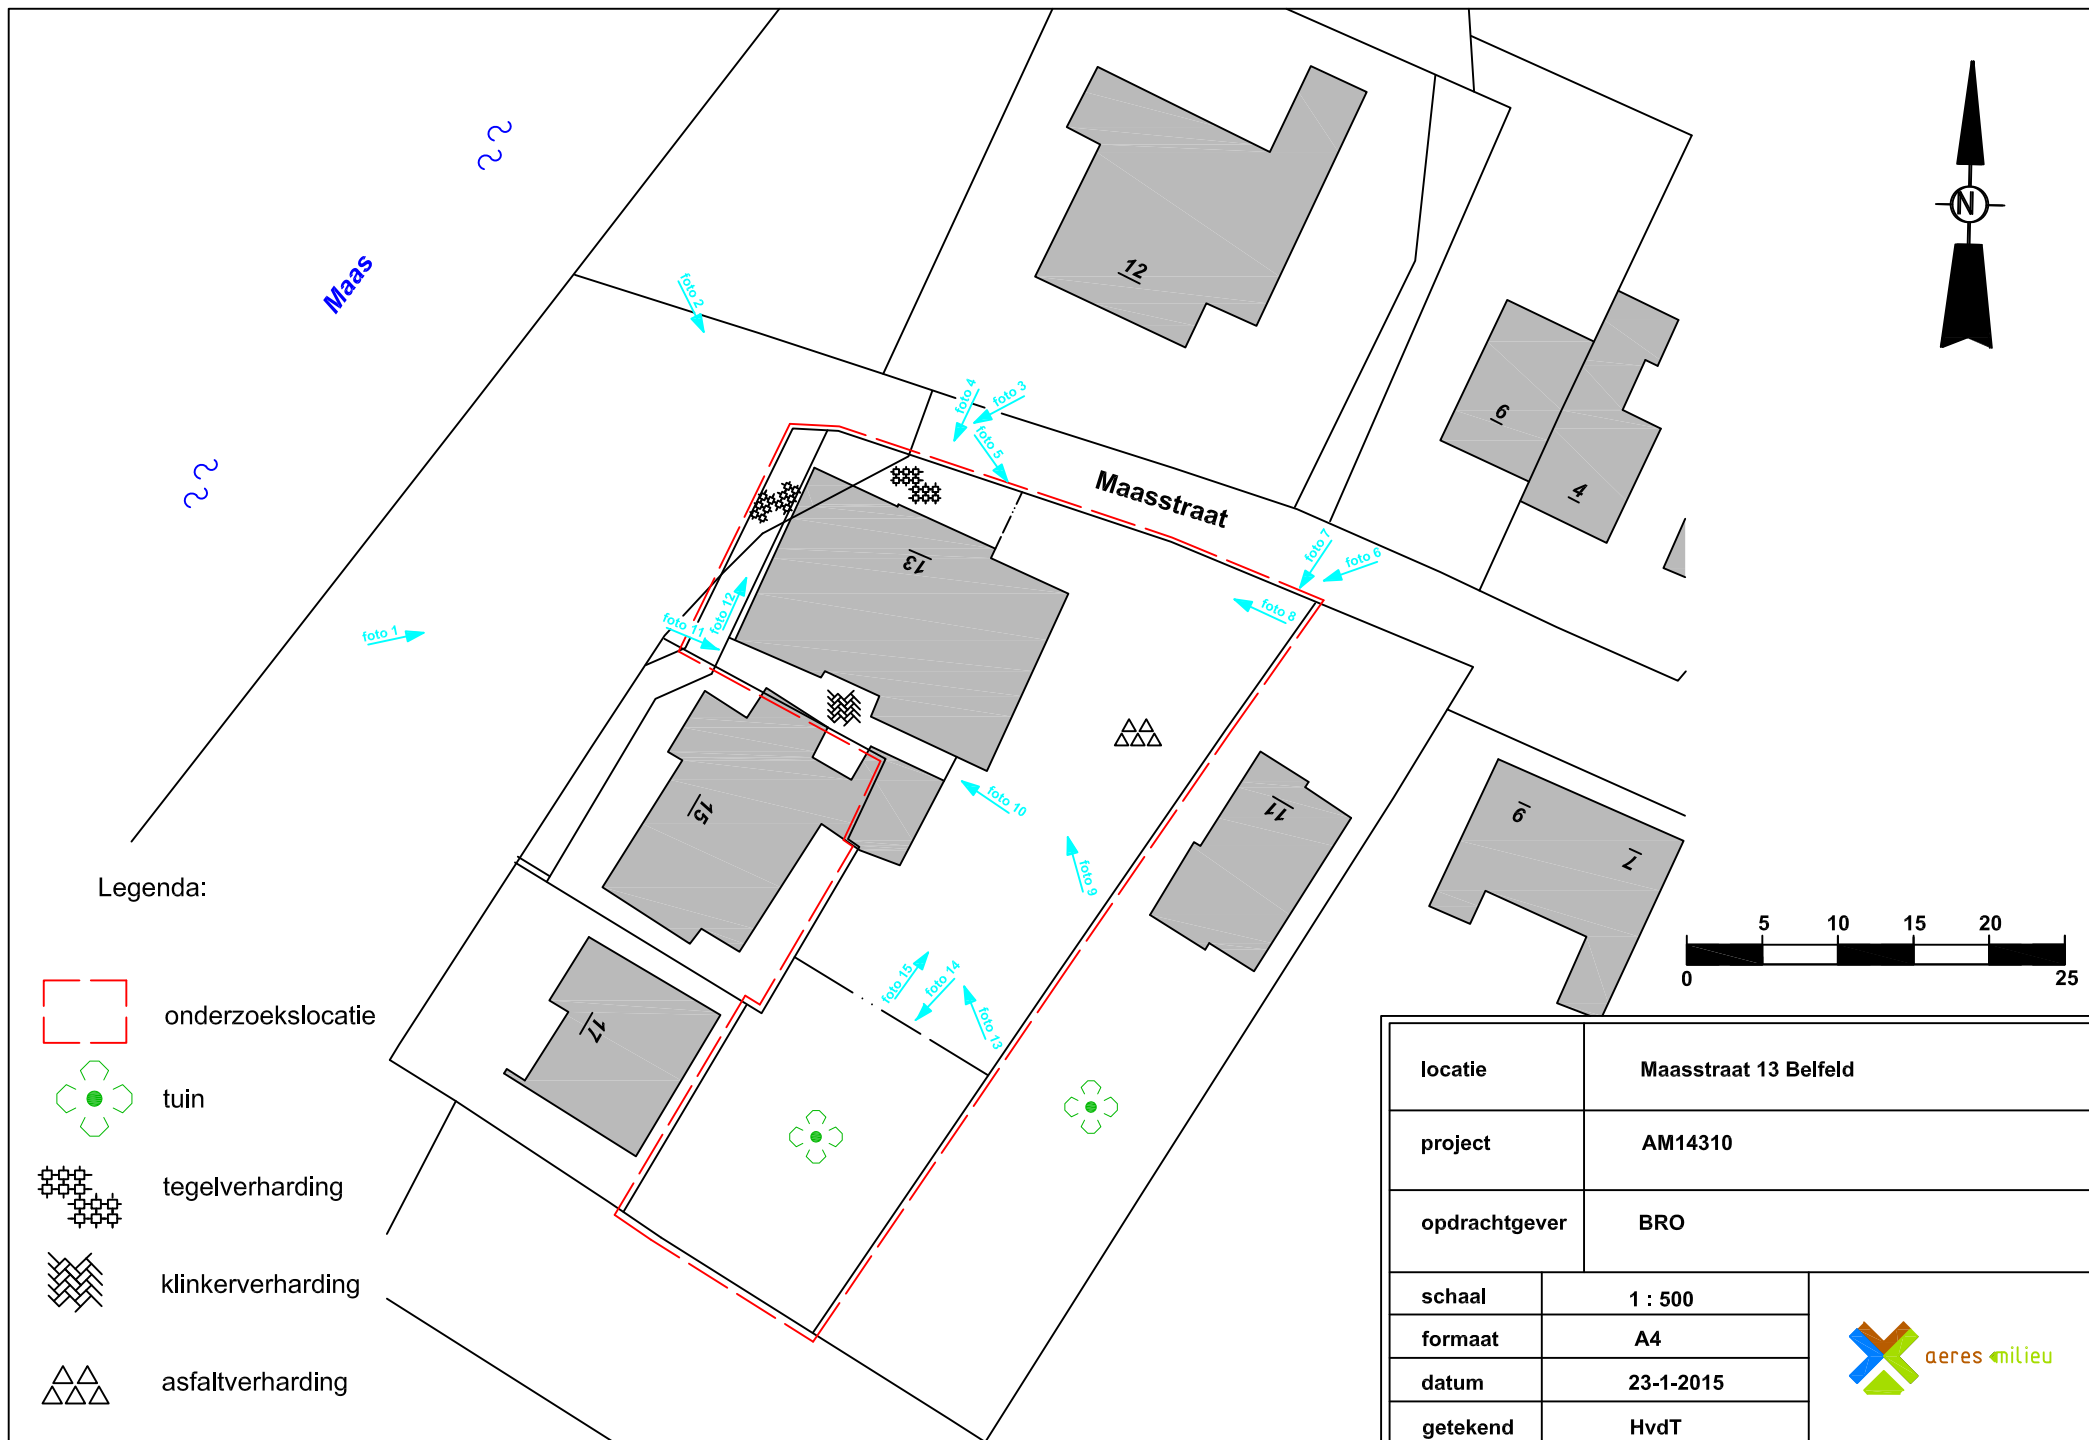
Situatietekening onderzoekslocatie

Het aanwezige café-woonhuis is niet meer in gebruik of bewoond. Ten westen van het pand ligt een met klinkers verhard terras met uitzicht op de Maas. Het oostelijk deel van de onderzoekslocatie is in gebruik als parkeerterrein en is verhard met asfalt. Het zuidelijk deel van de locatie is in gebruik als tuin.

De onderzoekslocatie wordt aan de noordzijde begrensd door de Maasstraat, ten oosten door het woonperceel Maasstraat 11, ten zuiden door agrarisch bouwland en ten westen door de woonpercelen Maasstraat 15 en 17 en rivier de Maas.
