VERKENNEND BODEMONDERZOEK

CASINOWEG

TE VENLO

# Rapportage verkennend bodemonderzoek

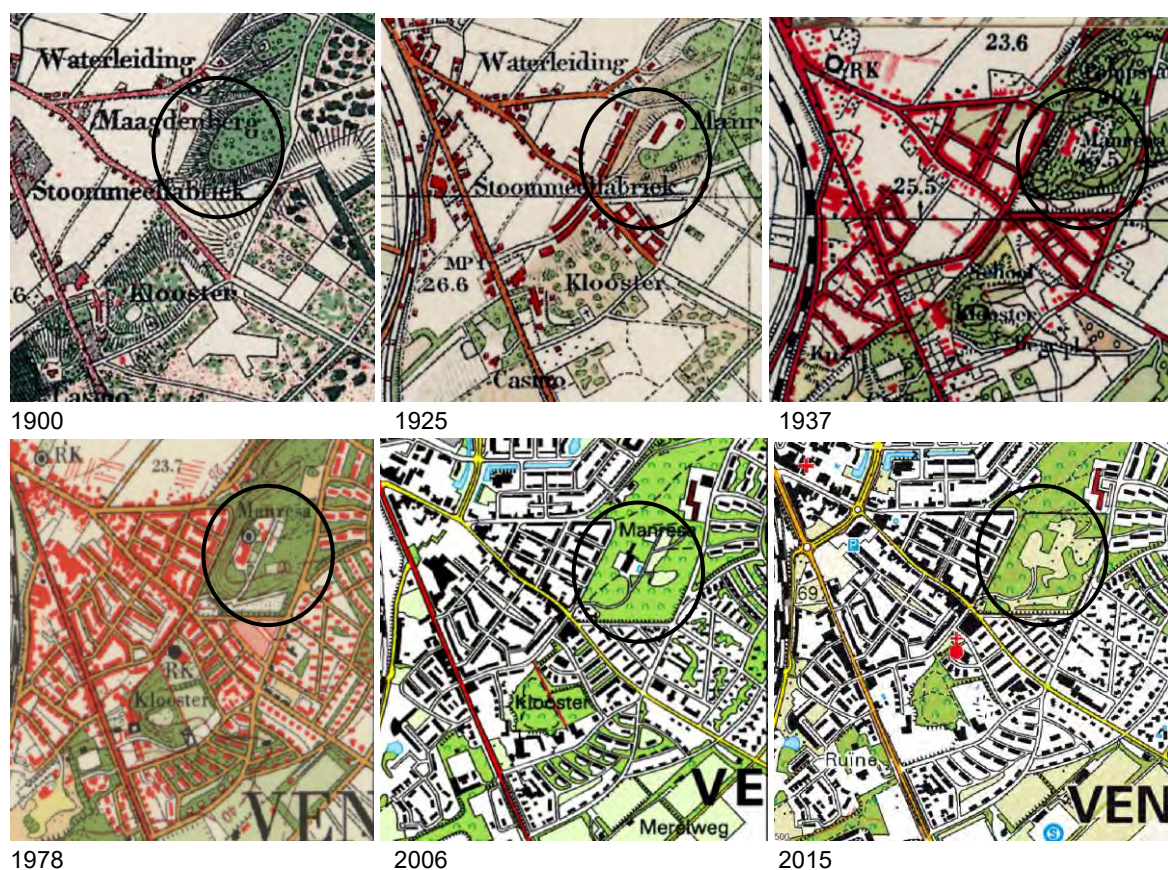
**Figuur 1.** Uitsnede historisch kaartmateriaal

Volgens historisch kaartmateriaal uit de periode 1900-1925 was de locatie in gebruik als bosgebied. De omgeving was destijds in agrarisch gebruik en werd extensief bewoond. Vanaf 1925 is op de locatie een groot kloostergebouw gerealiseerd. Omstreeks 1937 is de omgeving rondom de locatie verder ontwikkeld tot woonwijk. Rond 1980 is aan de noordzijde van het onderzoeksgebied een gebouw gerealiseerd. In 2001 is het kloostergebouw op de onderzoekslocatie gesloopt. In figuur 1 zijn enkele uitsnede van het historisch kaartmateriaal weergegeven.

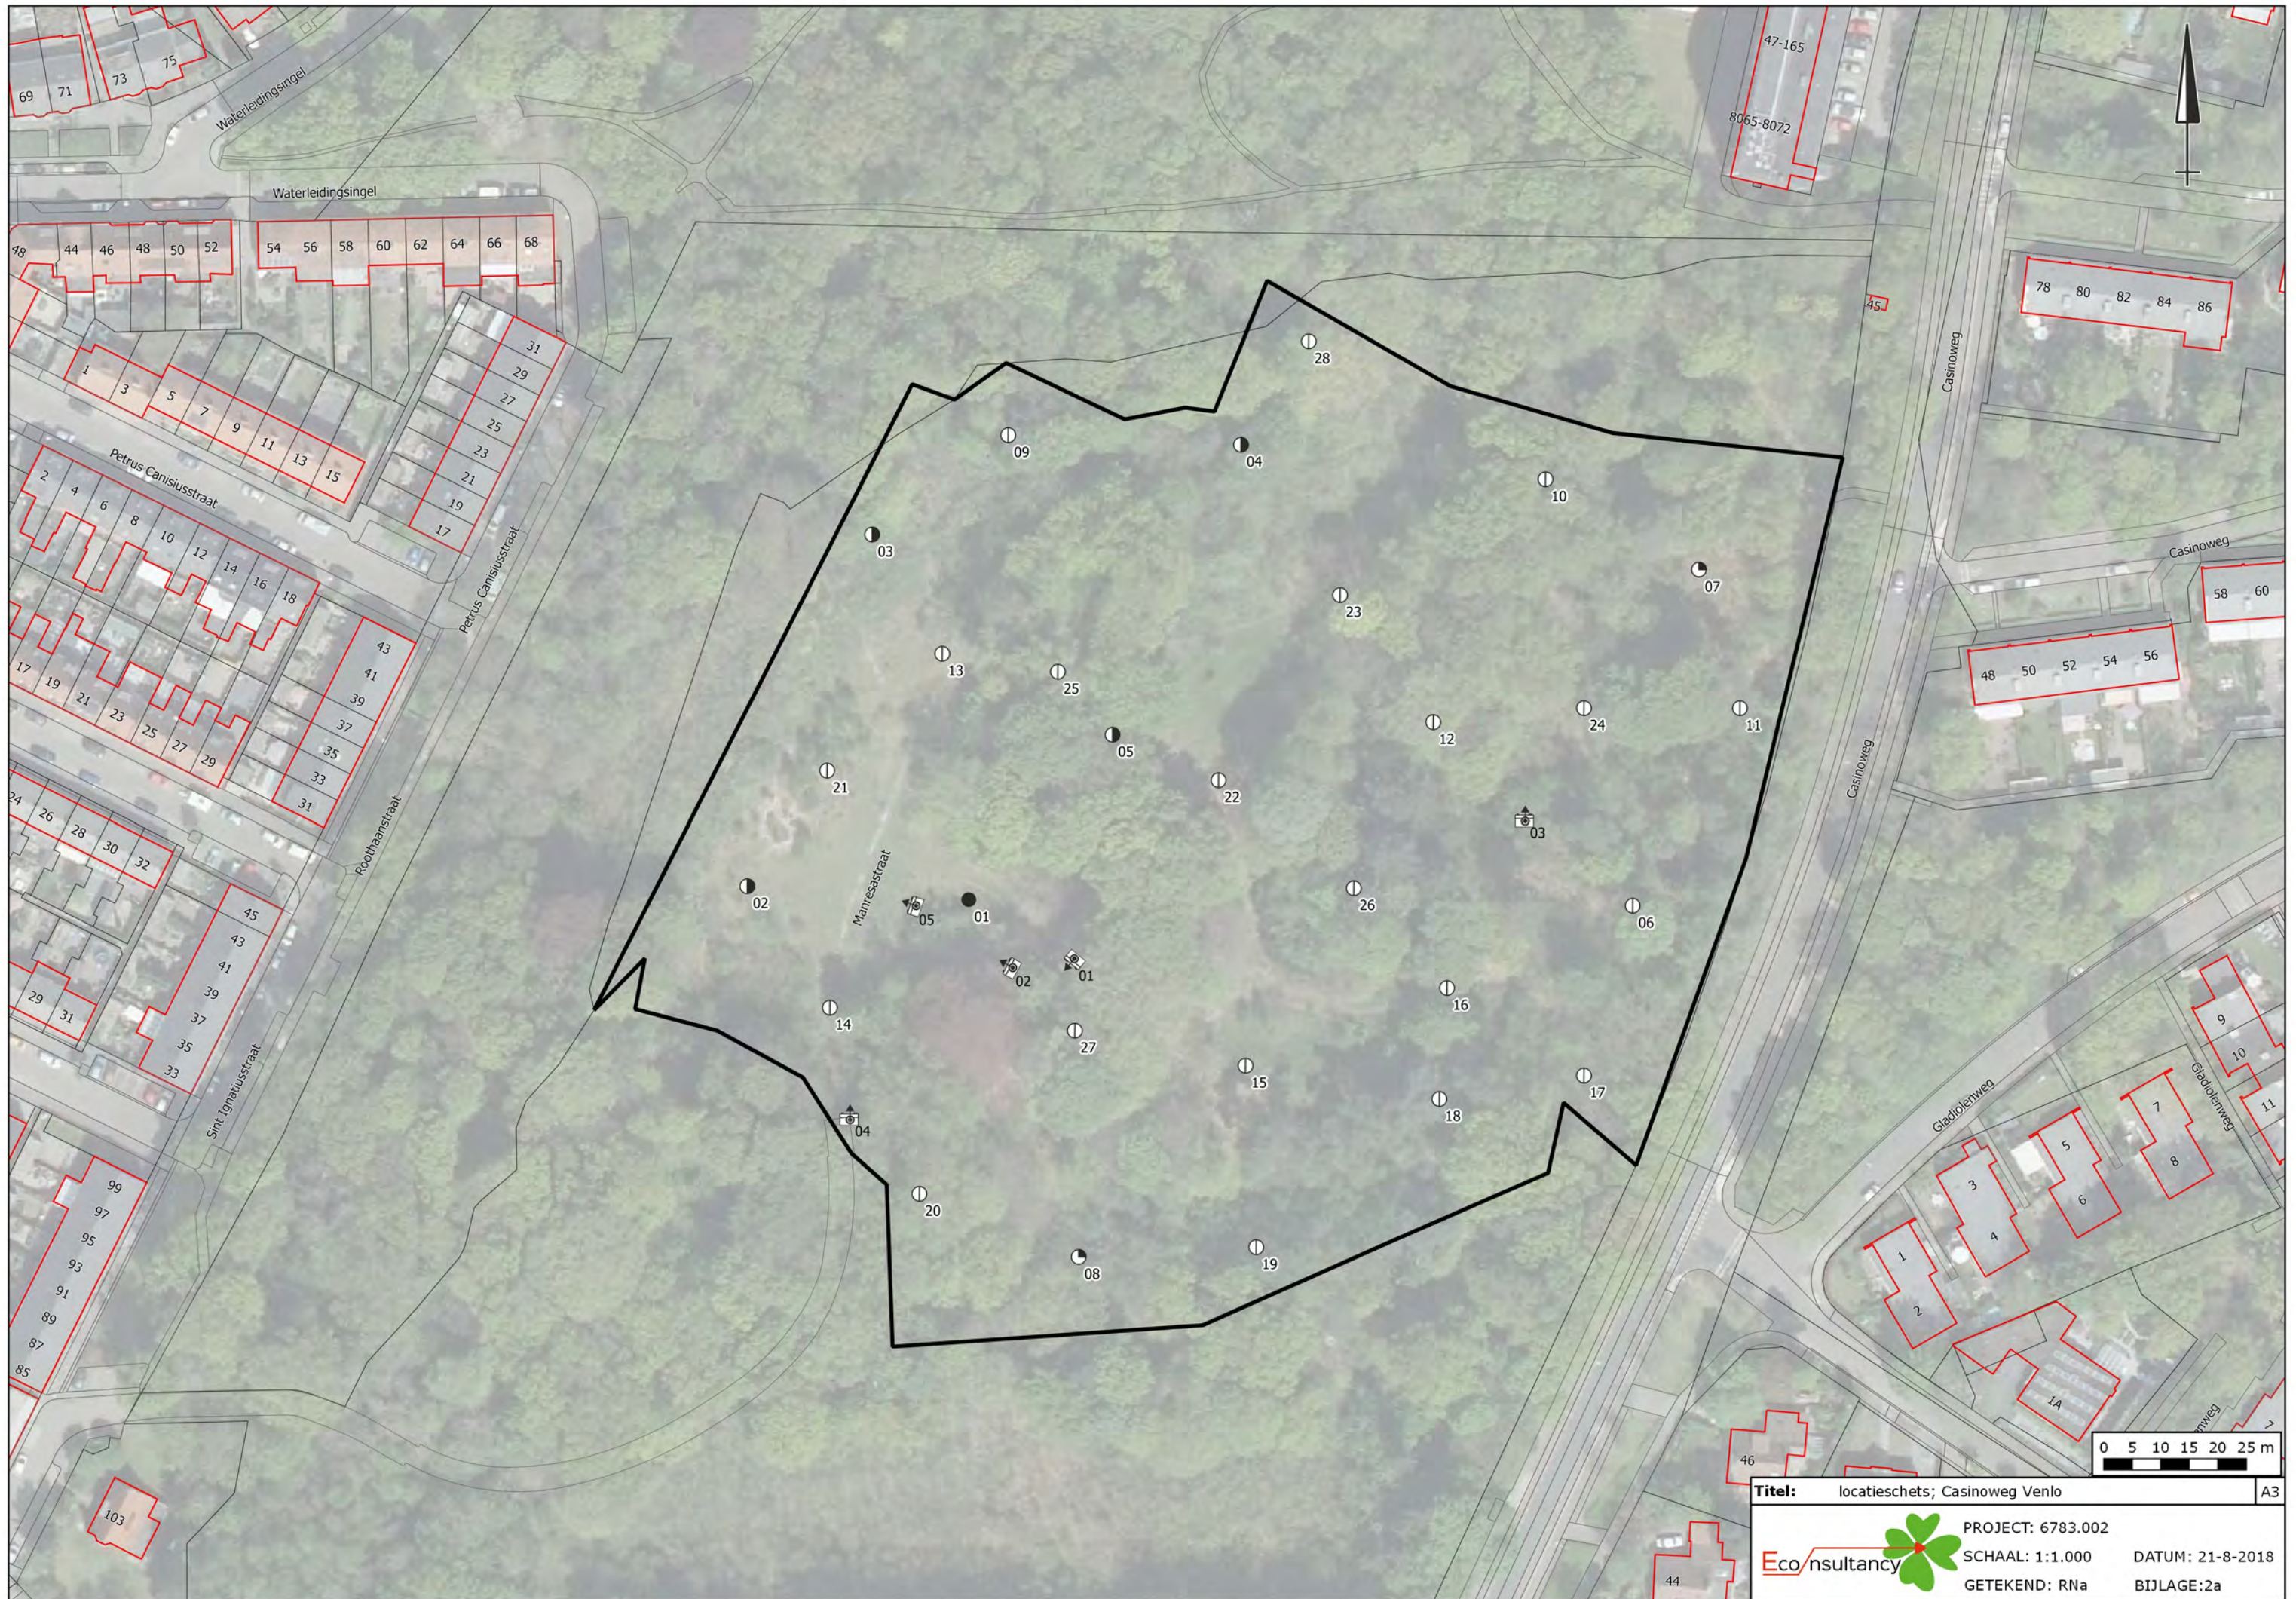
De onderzoekslocatie is momenteel in gebruik als bosgebied. In bijlage 2a is de huidige situatie op een locatieschets weergegeven. Bijlage 2b bevat enkele foto's van de onderzoekslocatie.
