INPIJN-BLOKPOEL
ingenieursbureau

Historisch bodemonderzoek aan de Raadhuislaan te Tegelen

Betreft Historisch vooronderzoek conform NEN 5725

Documentnummer 14P003062-ADV01

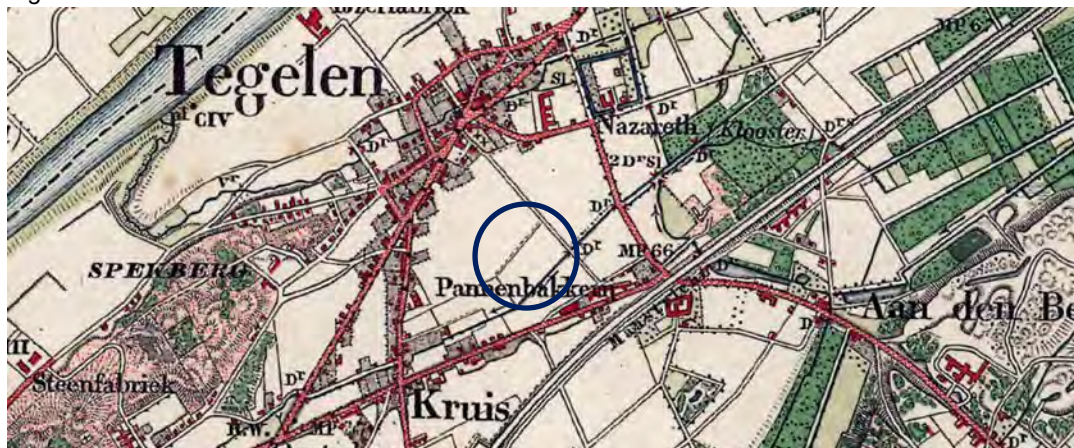
Figuur 2.3: Situatie 1900.

Jaartal	Gebruik	Bijzonderheden
1900	De locatie betreft (land)bouwgrond	-
1924	Het noordelijk deel van de locatie is voor het eerst bebouwd (huidige woonzorgcomplex). Het overige deel van de locatie blijft ongewijzigd.	-
1936	Op een deel van de locatie is mogelijk sprake van een boomgaard. Het overige gebruik blijft ongewijzigd.	boomgaard
1967	De locatie is grotendeels bebouwd. De boomgaard is niet langer aanwezig.	-
1990	Ongewijzigd gebruikt ten opzichte van 1967	-
2018	De bebouwing is grotendeels gesloopt.	sloop

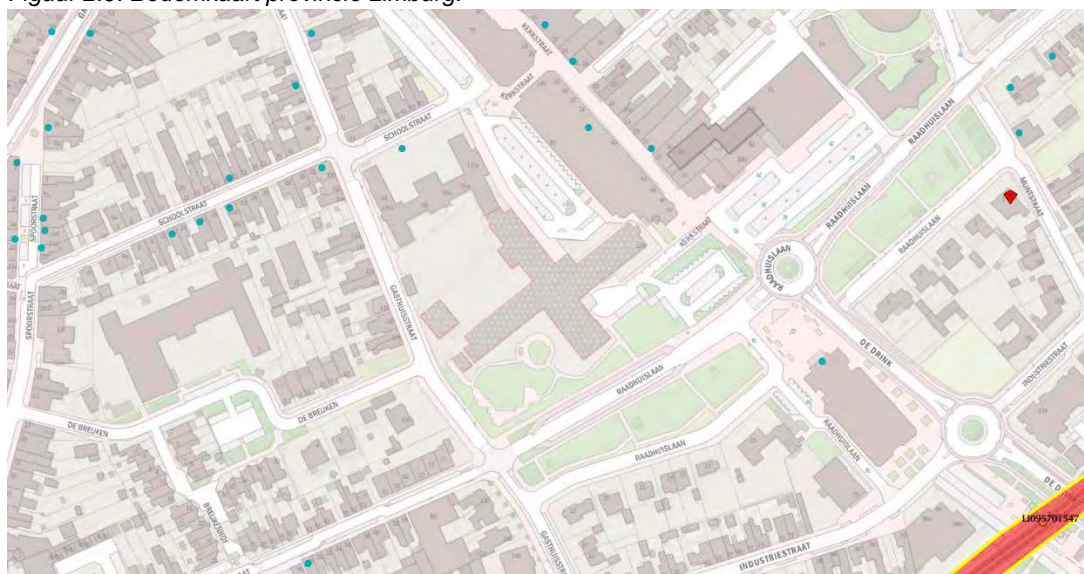
Figuur 2.9: Bodemkaart provincie Limburg.

Op de digitale online Bodemkaart van de provincie Limburg is geen aanvullende informatie aanwezig, zie ook figuur 2.9.
