**RAPPORT**  
**Vooronderzoek**  
**Klokkengietersstraat 2-96 te Venlo**  
**AM11134**

Aeres Milieu projectnummer AM11134

## **SAMENVATTING**

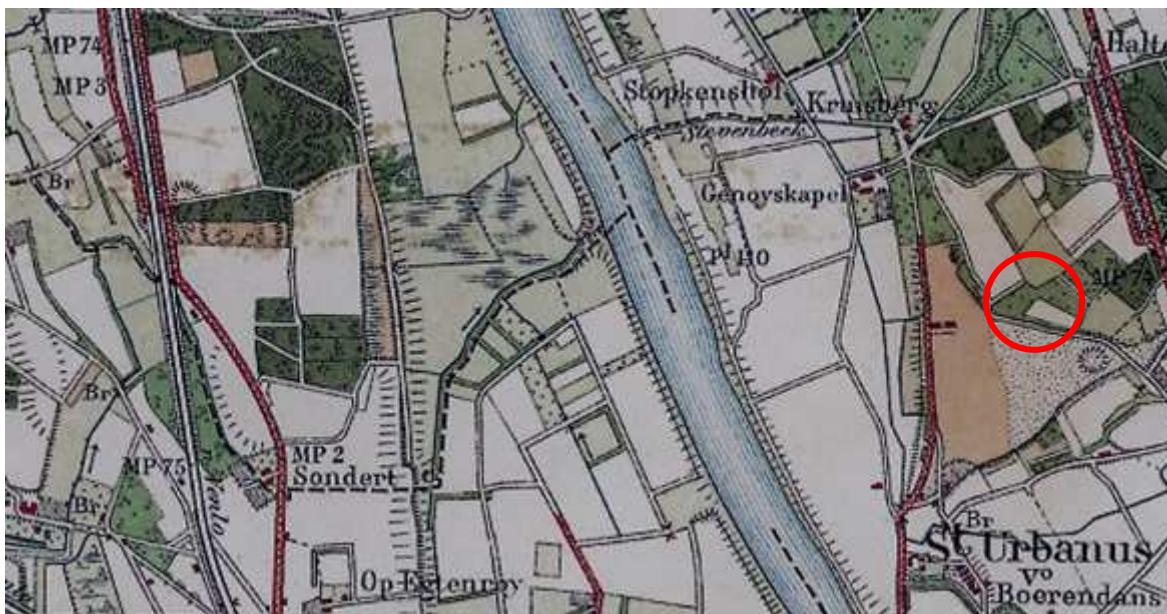
Bron: historische kadastrale tekening kaartnummer 695 (1922, [watwaswaar.nl](http://watwaswaar.nl))

Uit kaartmateriaal van het kadaster uit 1922 (kaartnummer 695) is af te leiden dat de onderzoekslocatie en de directe omgeving in die tijd bestond uit heidegebied en bos. Omstreeks 1958 (kaartnummer 52G) is de huidige infrastructuur al grotendeels aanwezig. Uit een kaart van 1979 (kaartnummer 52G) blijkt duidelijk de aanwezigheid van beide flatgebouwen.

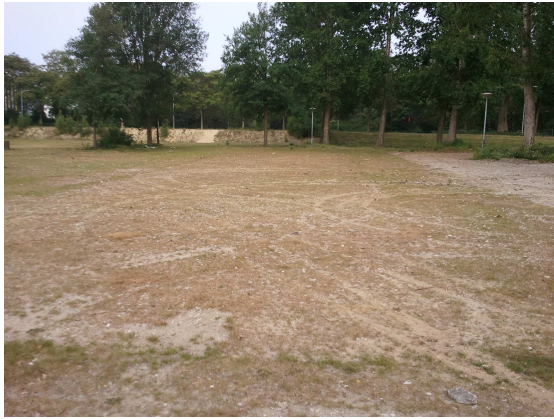
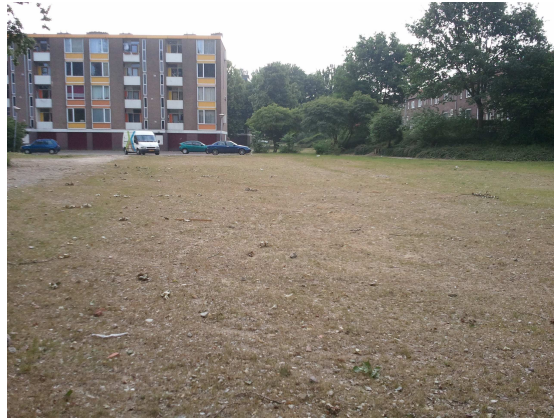
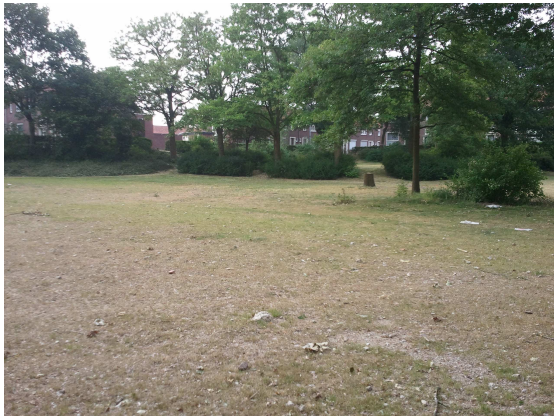
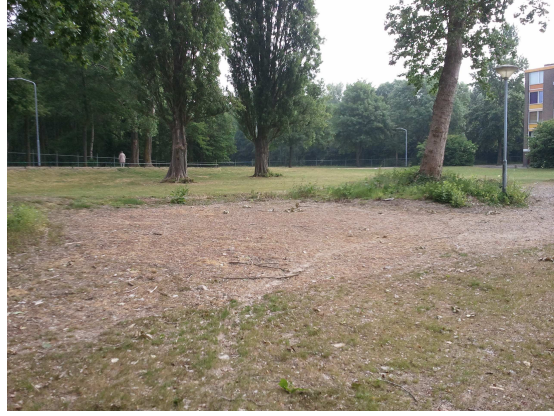
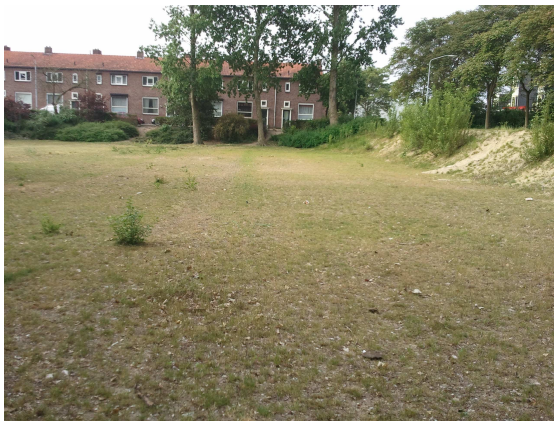
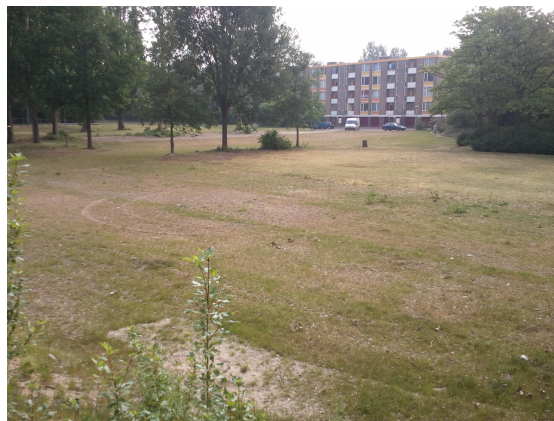
Foto's onderzoekslocatie

Bij de terreininspectie is een braak terrein aangetroffen. Op het maaiveld werd nog wel wat puin gezien, welke afkomstig is van de sloop van de twee flatgebouwen. Hier bleken geen asbestverdachte materialen tussen te zitten.

Er zijn geen waarnemingen gedaan welke wijzen op de aanwezigheid van bronnen van verontreinigingen. Een fotoreportage van de onderzoekslocatie is opgenomen in bijlage 4.
